بناءً على القرار المتخذ من قبل قاضي تنفيذ محكمة غرب عمان القاضي هبة بيك جعفر بانتخابي خبيراً فنياً في القضية التنفيذية رقم (9581) تنفيذ غرب عمان بتاريخ: 2026/8/3 لتقدير قيمة المركبة رقم (22-46787) موضوع الدعوى وبعد انتقالني إلى موقع المركبة الموجودة في ساحة الامن العام أم العمد لحجز المركبات بعد الاطلاع على المركبة وإجراء الفحص الفني بتاريخ 2026/8/11

| نوع السيارة | مازدا | الصنف | 3 |
|---|---|---|---|
| رقم اللوحة | 22-46787 | رقم الشاصي | JM7BL1S29E1416833 |

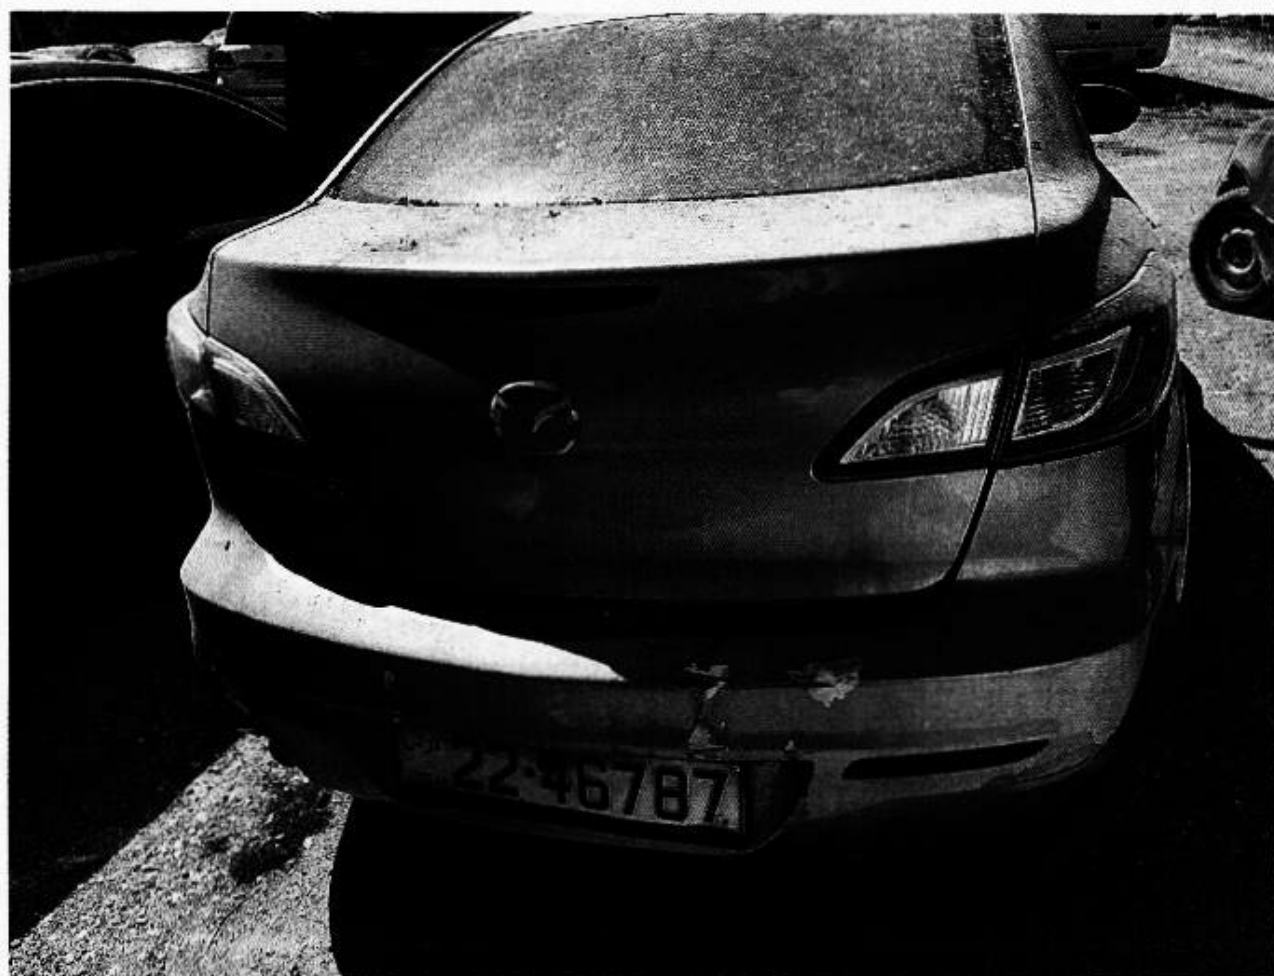
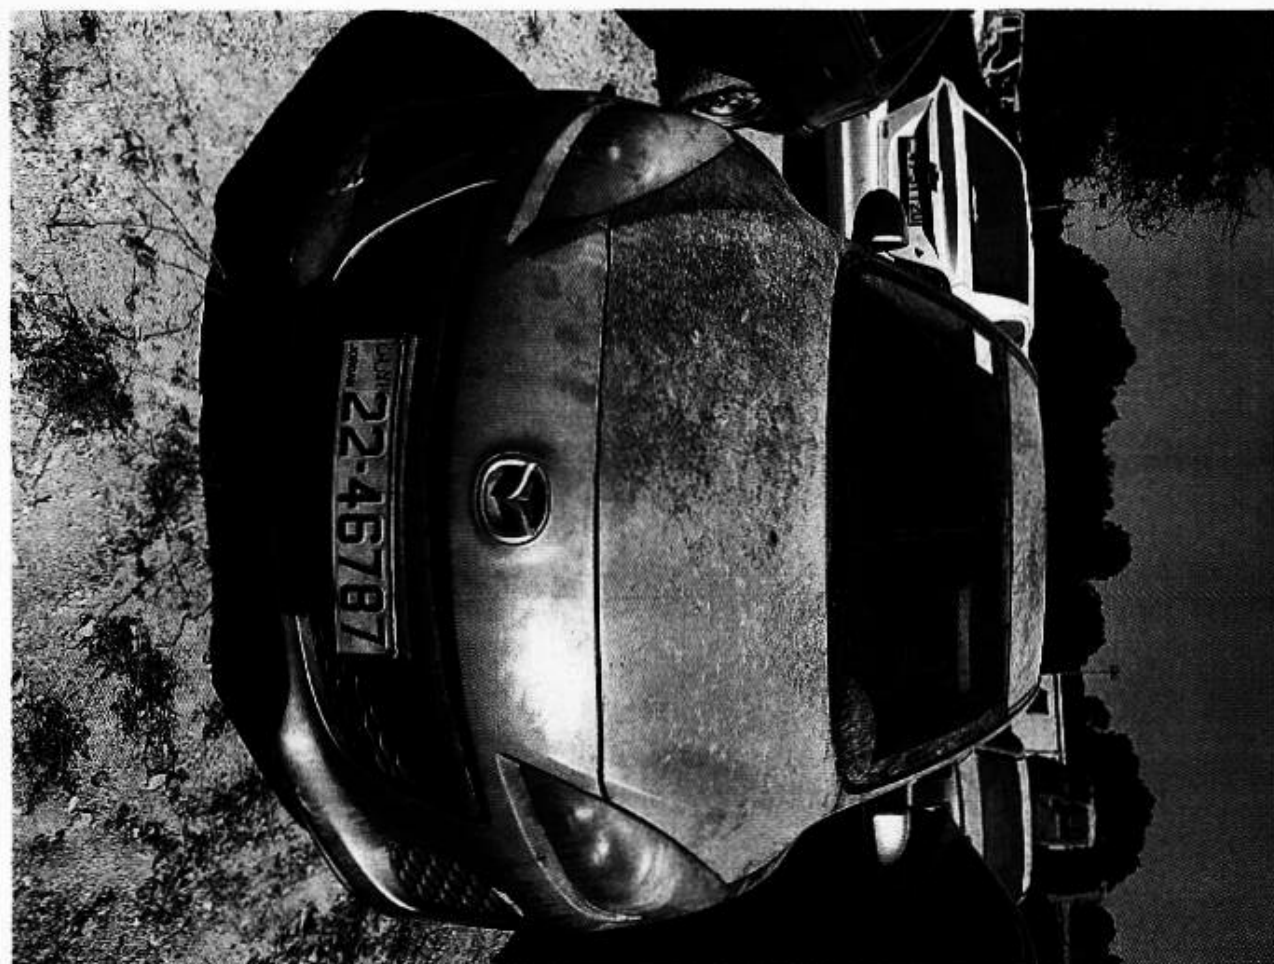
- ضربة بالطنبون الامامي اليمين + شمال
- الجناح الامامي اليمين مضروب
- ضربة بالطنبون الخلفي جهة اليمين + شمال
- ضربة بالجناح الامامي اليمين
- ضربة بالجناح الخلفي من جهة اليمين
- الضوء الخلفي اليمين شعر مكسور
- ضربة بالجناح الخلفي شمال
- قصعه بالشمعة الشمال
- ضربات بودي ومشغولة

الحالة العامة متوسط
