## تقرير خبرة لتقدير قيمة المركبة

القضية التنفيذية رقم : 2026 / 3043 دائرة تنفيذ محكمة بداية عمان / قسم جنوب عمان

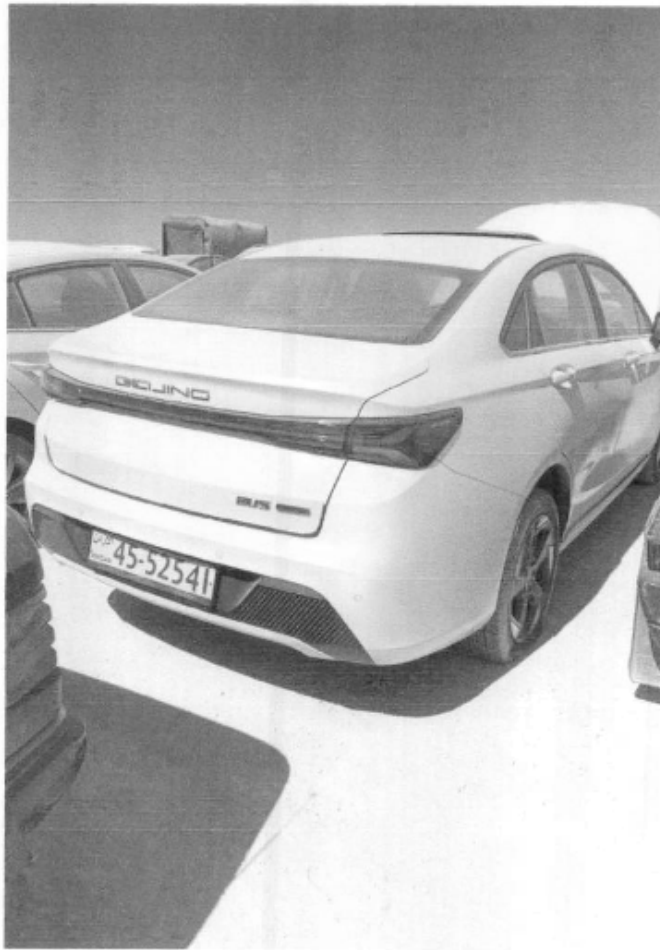
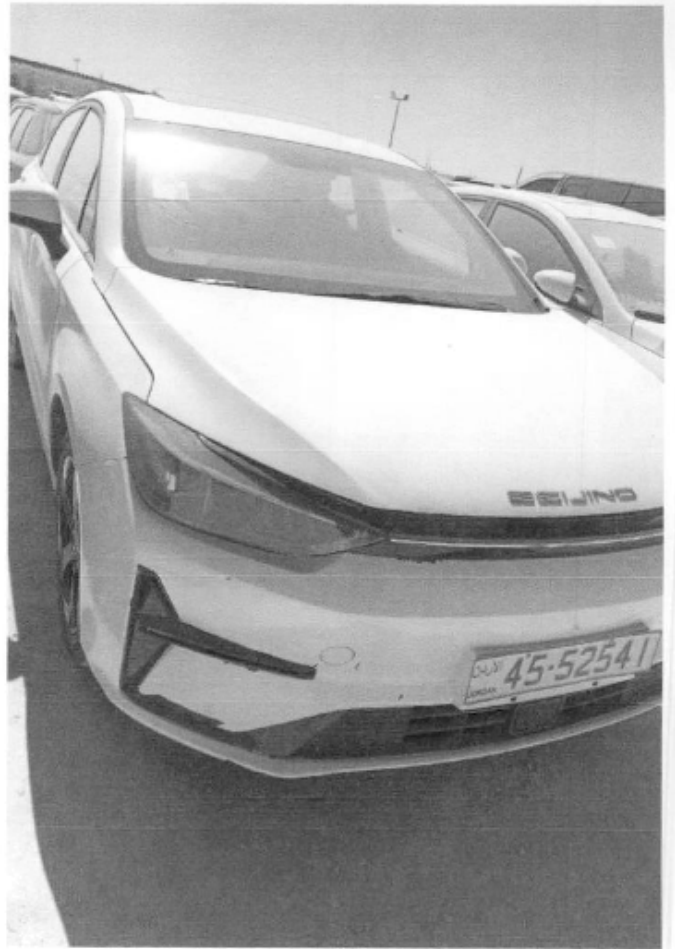
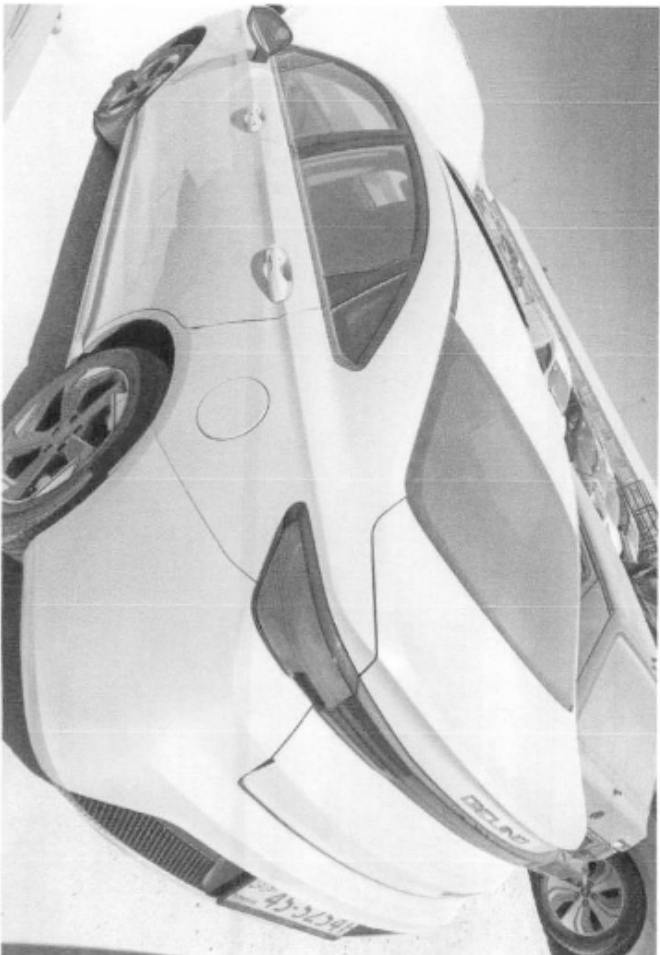
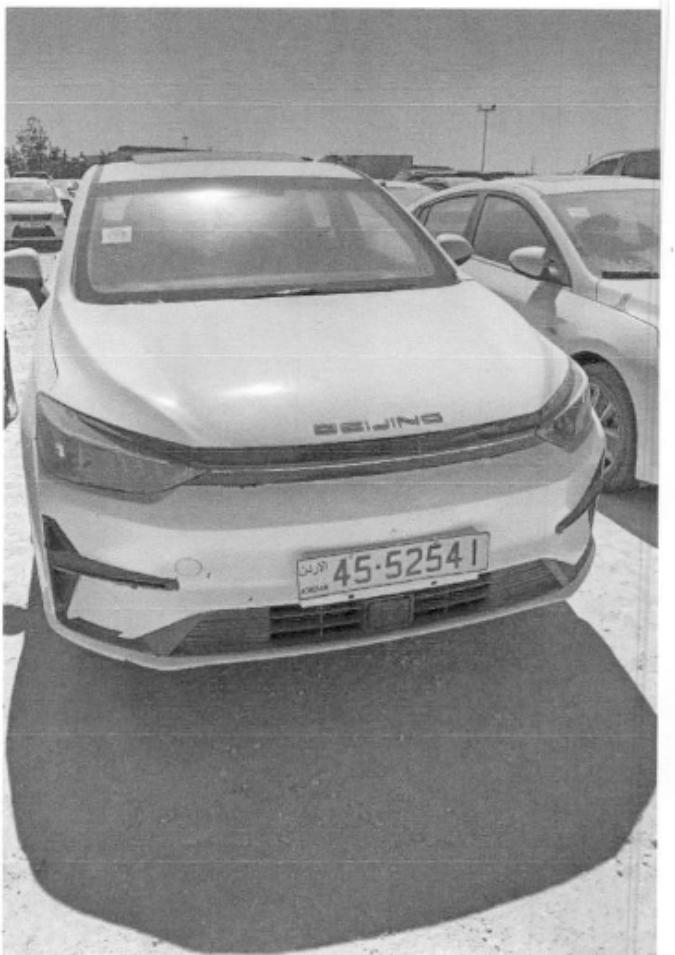
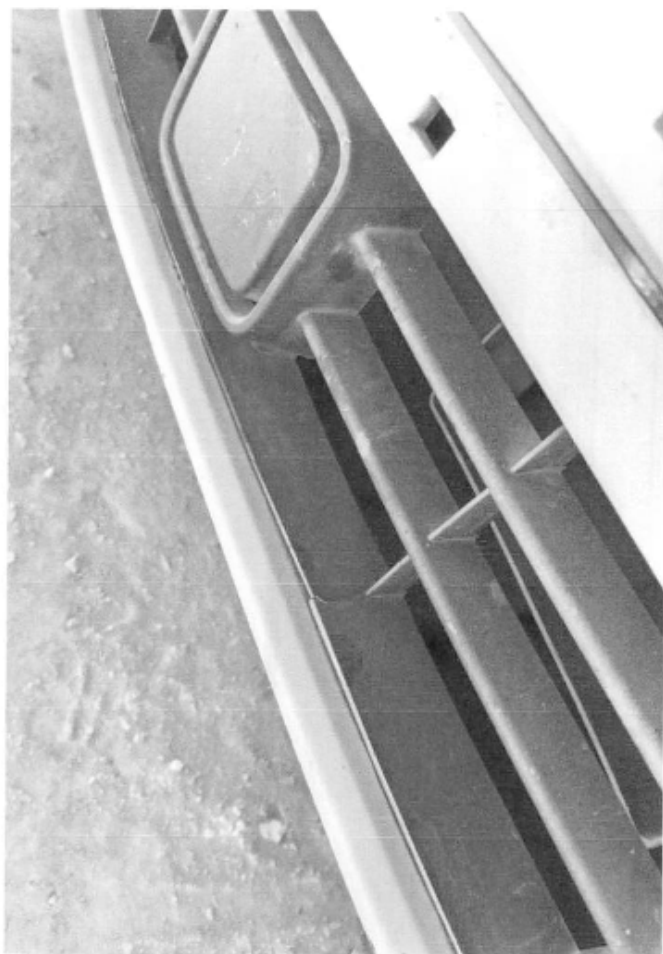
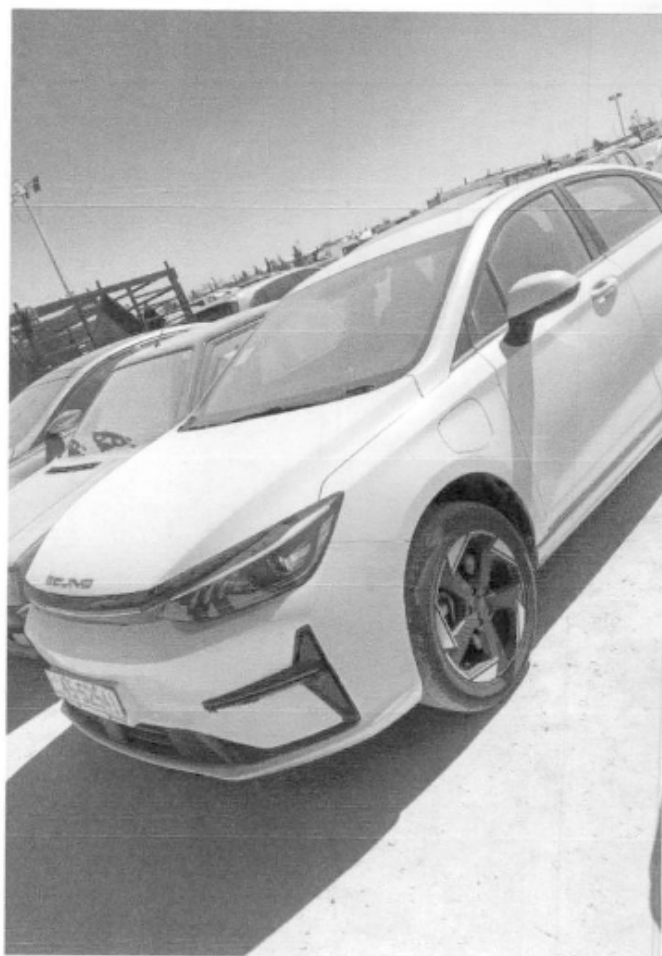
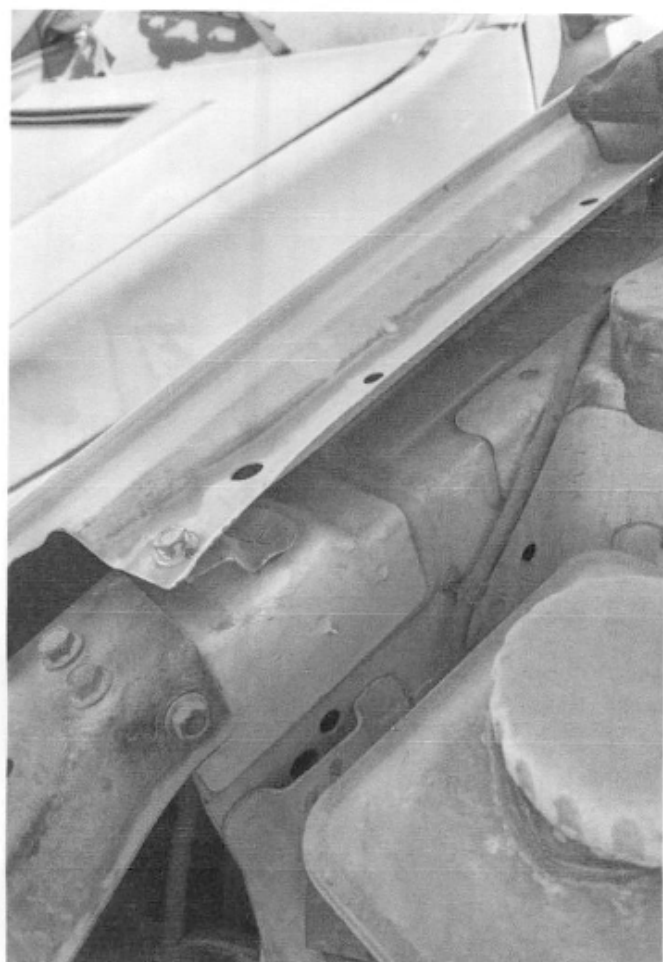
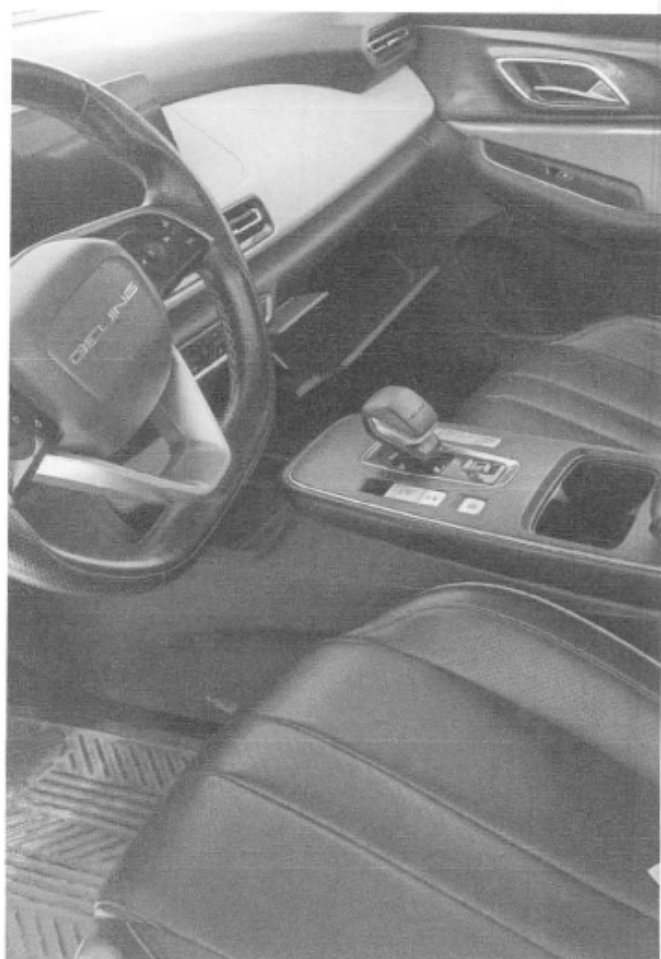
- ارفق بطيه (8) صور للمركبة موضوع الخبرة.

1-كسر الضوء الخلفي الشمال وبخاجة الى تبديل. .

| 2 - شخوط بالجنطات وبحاجة الى دهان . . |
| 3 - كسر قواعد تثبيت عظمة المرش الأيمن . |
| 4 - شخوط بالطمبون الامامي وبحاجة الى عيارات ودهان . |
| 5- ضربة في فخذة الجناح الامامي الأيمن موقع صاجة الجناح . |
| 6- ضربة في الجناح الامامي الأيمن ومشغولة بشكل غير متقن . |
| 7- ضربة في غطاء المحرك ومشغولة بشكل غير متقن . |
| 8- كسر في شبك الطمبون الامامي السفلي وبحاجة الى تبديل . |
| 9- الغرفة بحاجة الى تنظيف . |

- \*- الغرفة الداخلية : جيدة وبحاجة الى تنظيف . ❖
  - \*- دهان المركبة : بحاجة الى دهان الطمبون الامامي وإعادة اصلاح الجناح الامامي الأيمن وغطاء المحرك ودهان .
  - \*- الكوشوك : متوسط .
  - \*- مفتاح المركبة : موجود .
  - الرخصة : غير موجودة .
  - \*- تاريخ الترخيص : 2025/5/ 27 بحاجة الى ترخيص .
  - \*- الاضافات : فل مع الفتحة
- وبناءً على ما ورد أعلاه وعليه وحسب خبرتي وحسب واقع حال المركبة فأنني أقدر قيمة المركبة موضوع القضية بمبلغ وقدره (11500) احدي عشر الف وخمسمائة دينار .
- وهذه خبرتي أضعها بين ايديكم بكل أمارة وإخلاص.
