## تقرير خبرة لتقدير قيمة المركبة

القضية التنفيذية رقم: 2026-3446-11-2

| نوع المركبة | هونداي | الصف | ايونيك | سنة الصنع | 2022 |
| رقم اللوحة | 49-27418 | رقم الشصي | KMHC851CGNU289859 | رقم المحرك | G4LENU216163 |

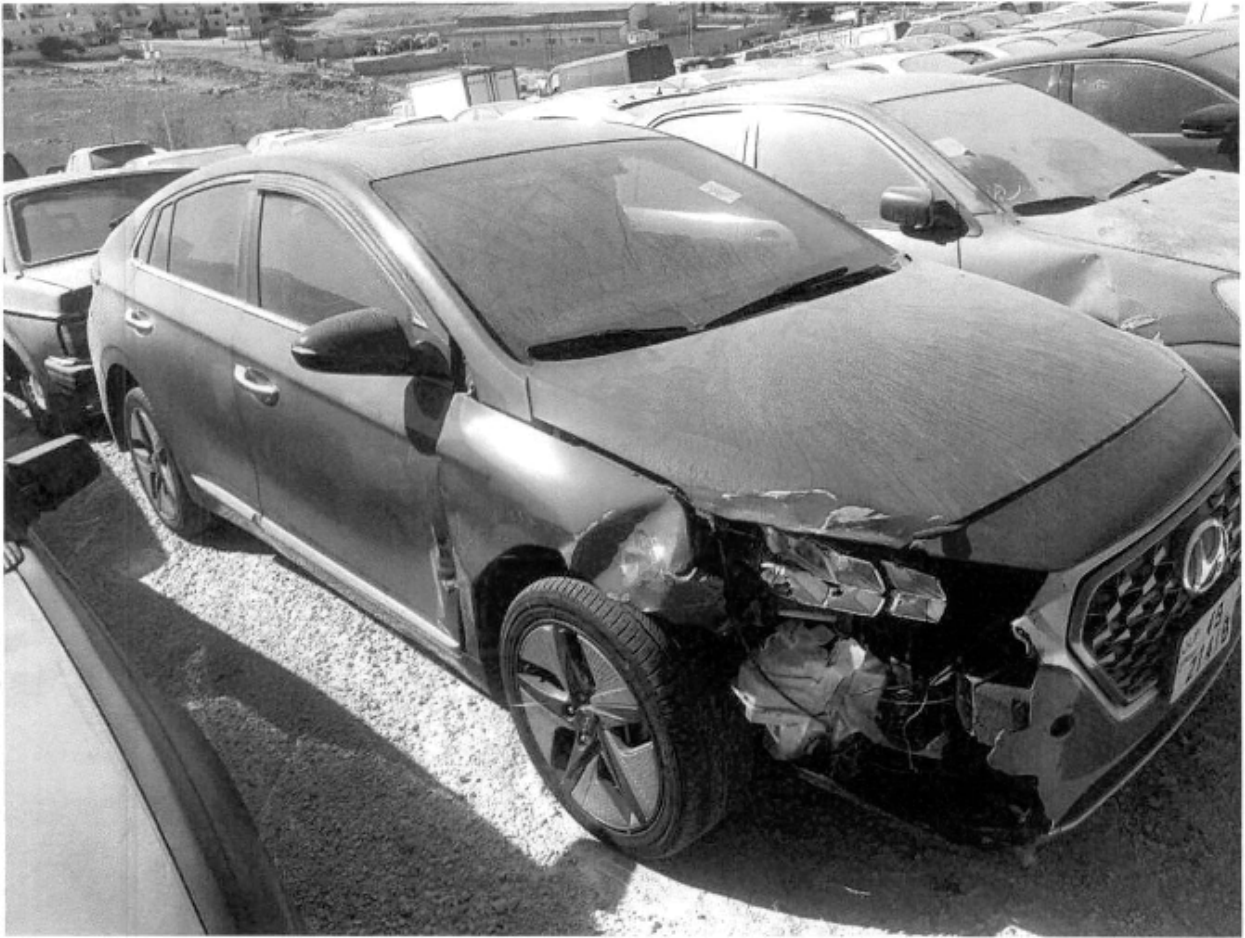
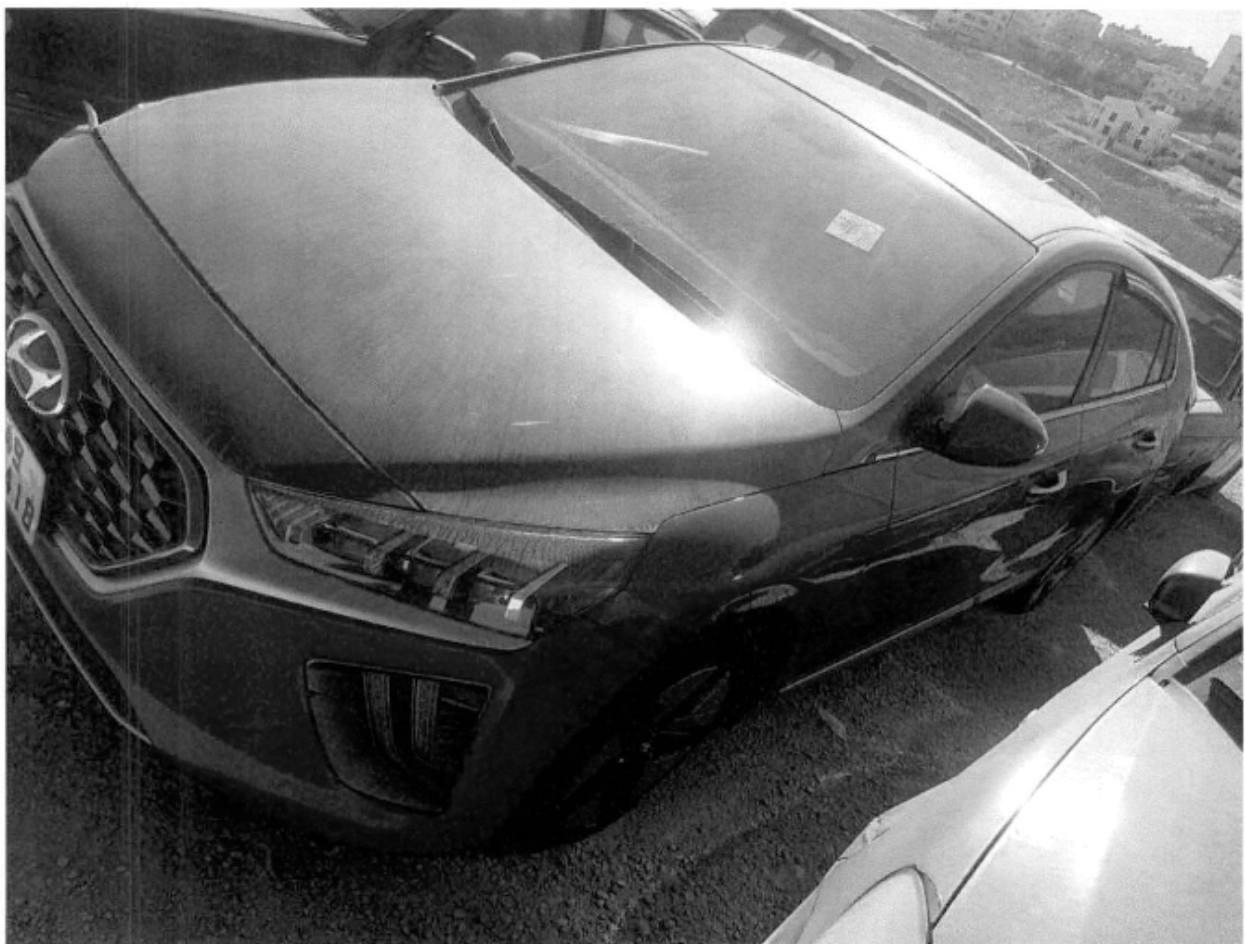
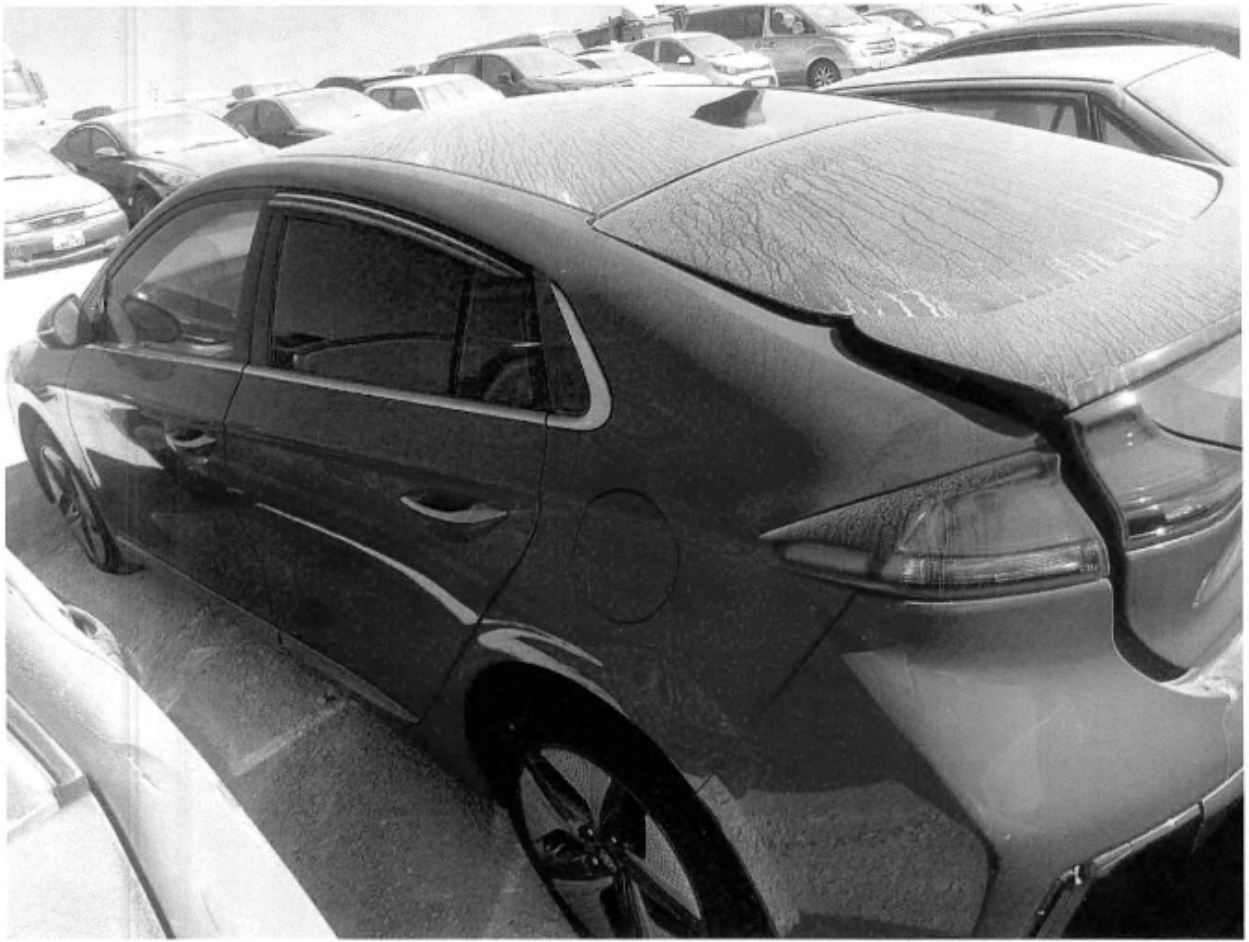
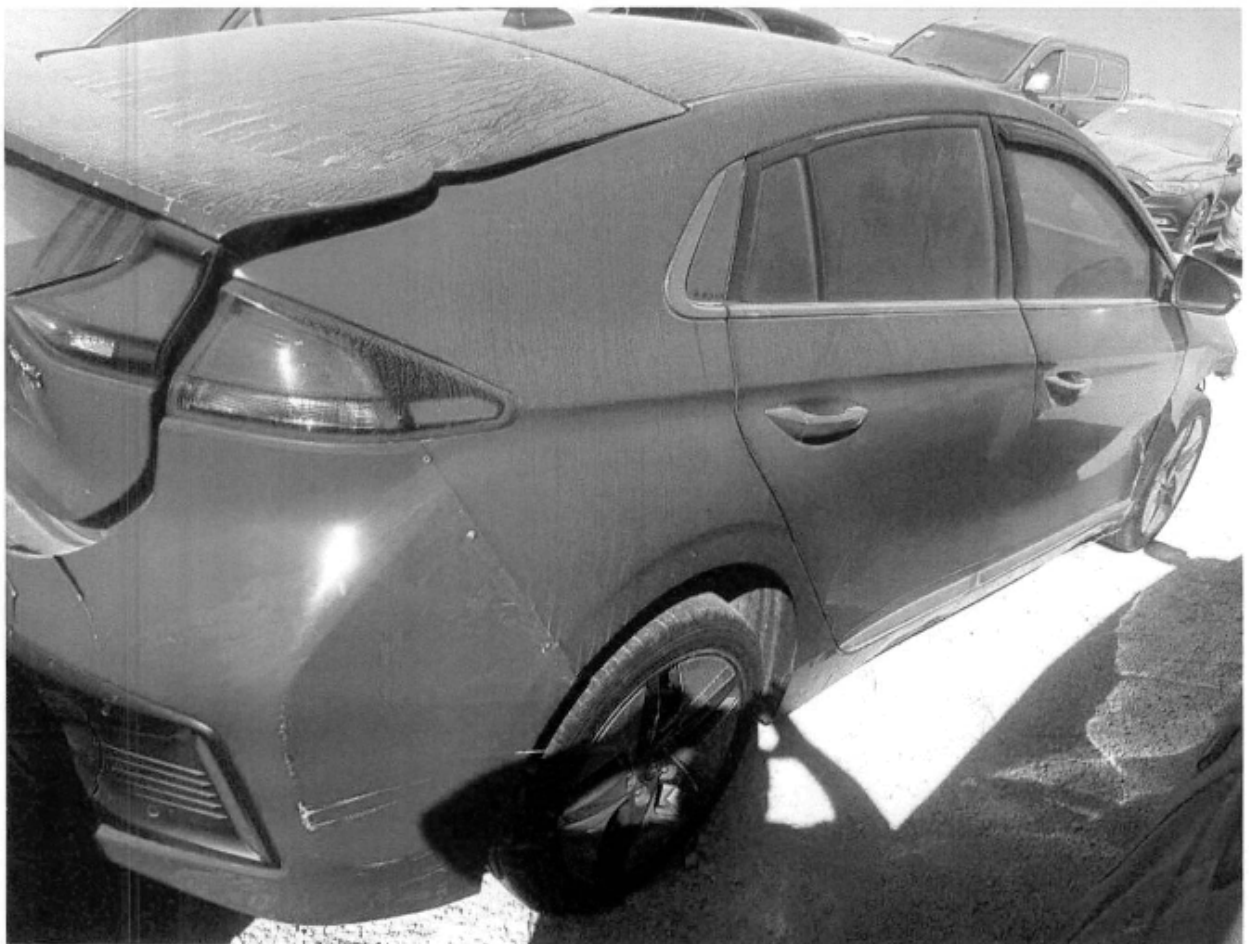
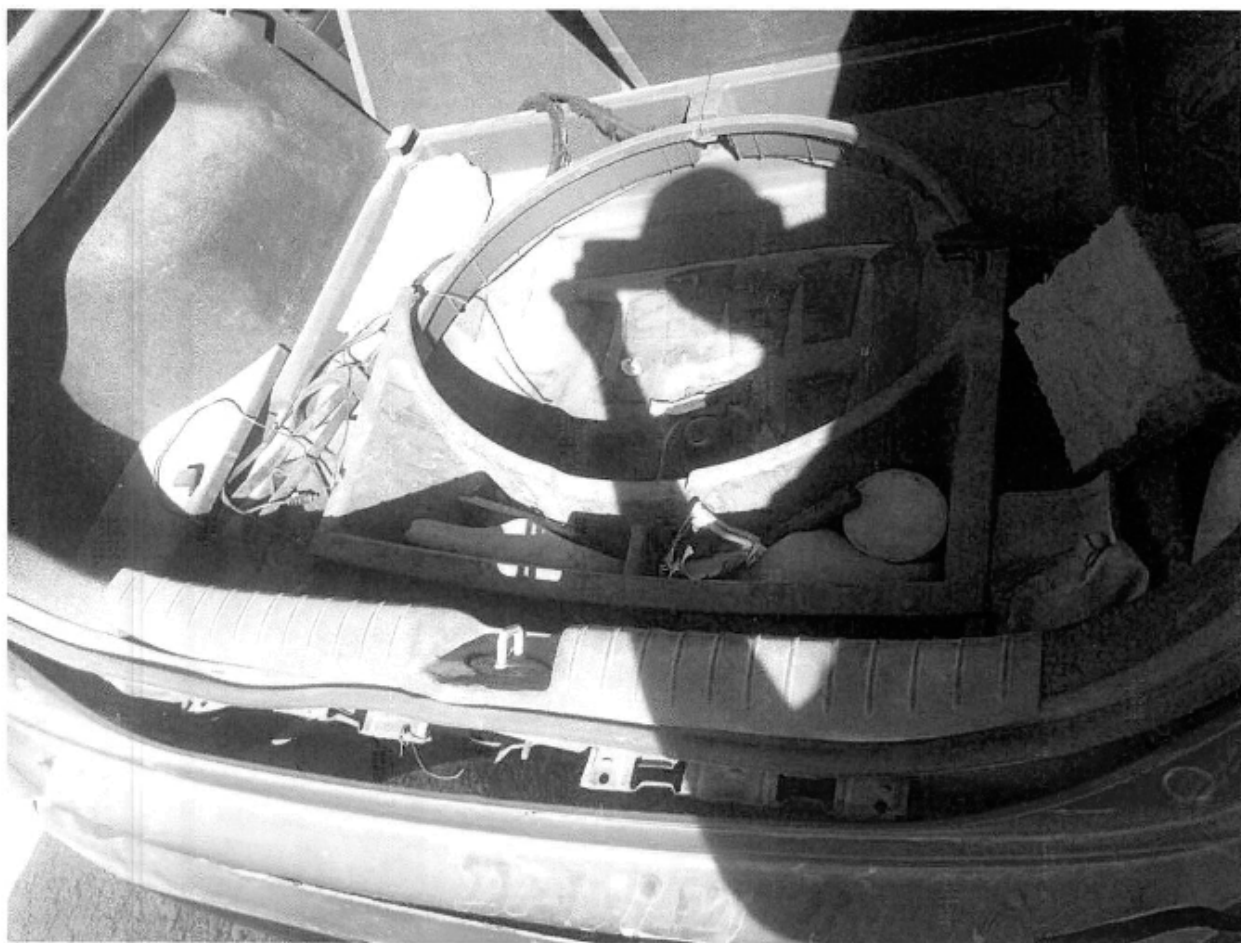
| خلفي يمين | مضروب الراس |
| خلفي شمال | ضربة على الراس |

- ❖ ضربة أمامية مع طرف الفخذه اليمين + ضربة خلفية مع الواجهة الخلفية مع أرضية الصندوق مع الجسر + ضربات بودي.
- ❖ بحاجة الى طنبون امامي + طنبون خلفي.
- ❖ بحاجة الى جناح امامي يمين + غطاء محرك.
- ❖ بحاجة الى ضوء امامي يمين + كشاف امامي يمين.
- ❖ بحاجة الى بطانة وحل عجل امامي يمين.
- ❖ بحاجة الى تجليس وسحب الواجهة الخلفية ودهان كامل.
