لدى محكمة بداية السلط الموقرة

القضية التنفيذية رقم 2023 / 21

تقرير كشف و خبره

1. قطعة الارض موضوع الطلب رقم ( 184 ) حوض رقم (11) الميدان الجنوبي قرية ماحص من أراضي السلط غير مشغولة بالسكان لا يوجد احد يشغل القطعة والبناء الموجود فيها مهجور انتظرنا الى ان حضر السيد محمد مازن كحاله الذي قام بفتح باب البناء وسمح لنا بالدخول وتسجيل الملاحظات للقيام بالمهمة الموكلة الينا .

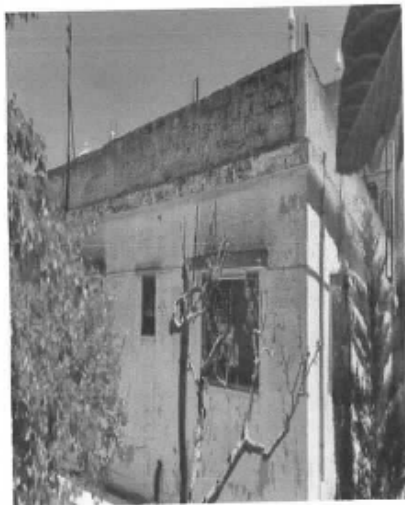
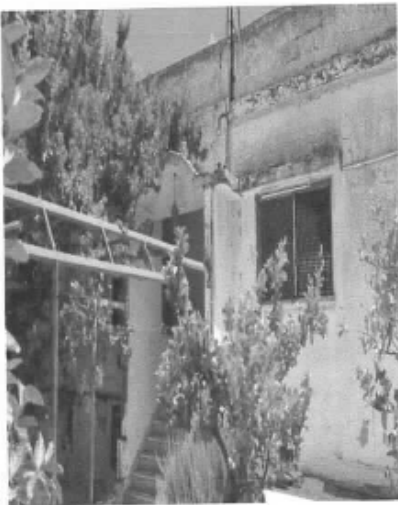
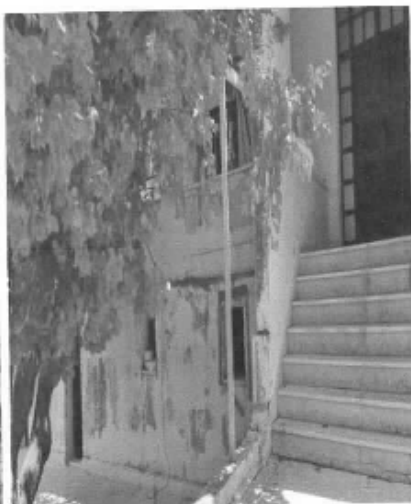
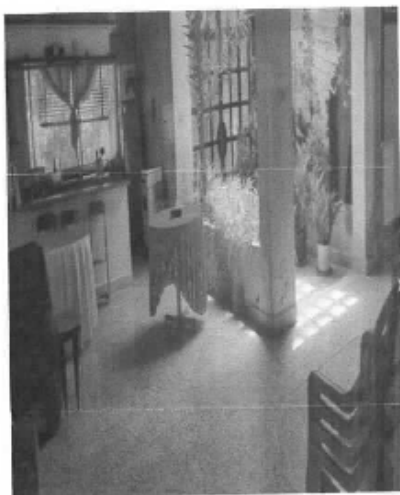
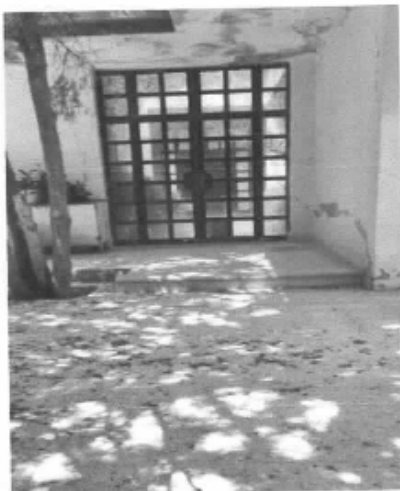
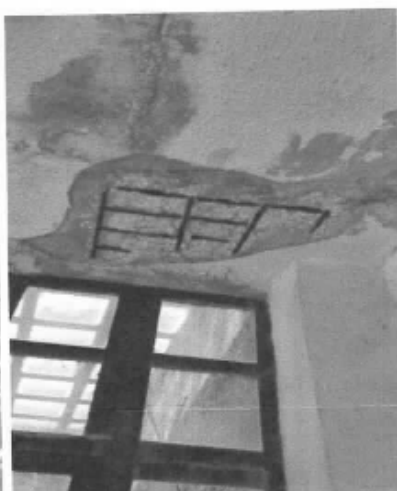
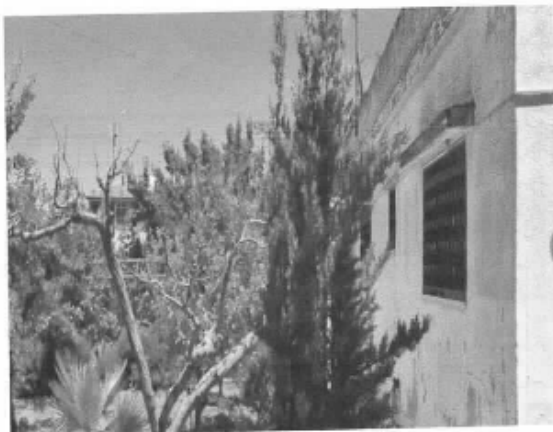
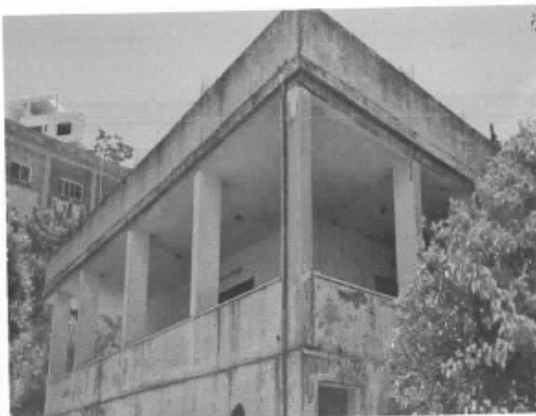
يوجد على القطعة بناء قائم طابق ارضي وطابق تسويه خدمات واجهات البناء من الطوب المقصور وهو بناء قديم جدا طابق التسويه خدمات بارتفاع 2م بمساحة 70م<sup>2</sup> تقريبا والطابق الارضي مكون من ثلاث غرف نوم واحده رئيسيه وحمام ومطبخ مفتوح على صالة المعيشه وصالون ضيوف التشطيبات عاديه البلاط الارضي مزايكوالشبابيك المنيوم يوجد منور على المدخل الخلفي يوجد فيه رطوبه عاليه وعفونه خضراء ويظهر حديد تسليح العقده في هذا الجزء الجدران الخارجيه للبناء من الطوب والدك الاسمنتي المقصور يظهر فيها تشققات واثار رطوبه سوداء تدل على ان المياه تدخل الى الجدران كما يوجد ساحات خارجيه مبلطه بلاط مزايكو قديم ويظهر عليه انه مهجور ولم يتم عمل صيانه من مده طويله والبناء قديم جدا ومتهالك وبحاجه الى صيانه داخلية وخارجية . والقطعة مزروعه باشجار الزيتون وبعض الاشجار المثمره
