تقرير كشف وخبرة بالقضية التنفيذية رقم 2023/494 لدى دائرة تنفيذ محكمة بداية حقوق

عمان / قسم شمال عمان

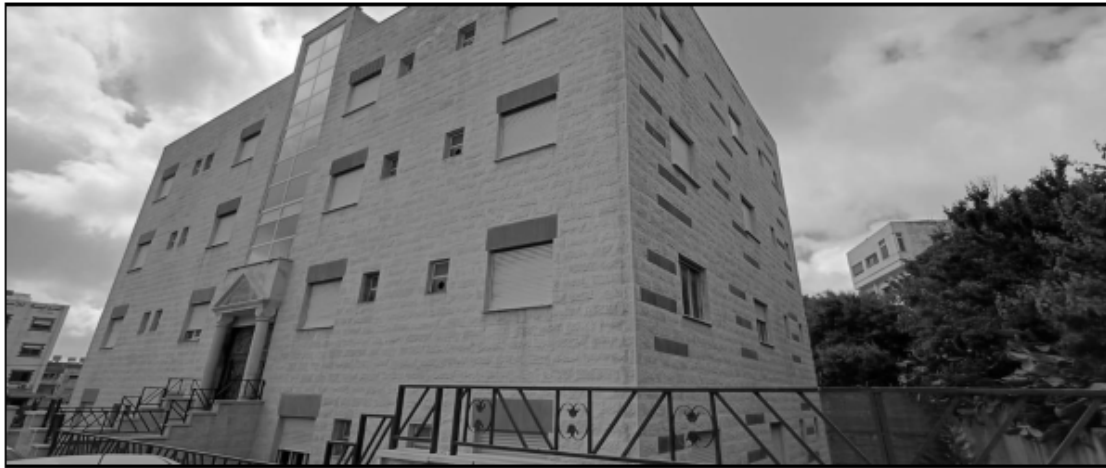
صور فوتوغرافيه للبناء من الخارج للجزء المقام عليه بناء

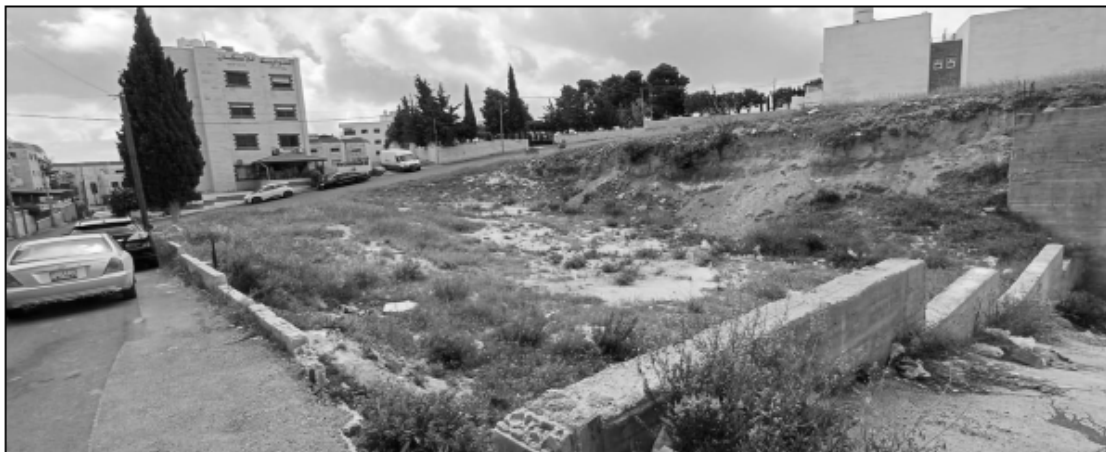
صور فوتوغرافيه للجزء الخالي من الأرض
