# VITRALES | Vi 01

| <b>1. TÍTULO:</b> SAGRADO CORAZON | | <b>N° INVENTARIO :</b> 2013-0107 |

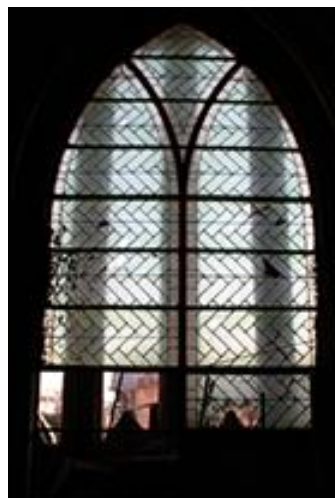
| 8. ESTADO DE CONSERVACIÓN | | |
|---|---|---|
| Bueno <input type="radio"/> Regular <input checked="" type="radio"/> Malo <input type="radio"/> | | |
| DAÑOS VIDRIO | <input checked="" type="radio"/> Faltantes<br><input type="radio"/> Elementos agregados<br><input type="radio"/> Degradación por condiciones ambientales | <input checked="" type="radio"/> Trizaduras<br><input checked="" type="radio"/> Suciedad<br><input type="radio"/> Otros |
| DAÑOS PLOMO | <input checked="" type="radio"/> Faltantes<br><input type="radio"/> Oxidación<br><input type="radio"/> Decohesión<br><input type="radio"/> Intervenciones posteriores | <input type="radio"/> Desprendimientos<br><input type="radio"/> Deformación<br><input checked="" type="radio"/> Deshadherencia<br><input type="radio"/> Otros |
| DAÑOS ESTRUCTURA METÁLICA | <input type="radio"/> Faltantes<br><input type="radio"/> Deformación<br><input type="radio"/> Manchas<br><input checked="" type="radio"/> Suciedad superficial | <input checked="" type="radio"/> Corrosión<br><input checked="" type="radio"/> Pérdida de pintura<br><input type="radio"/> Intervenciones posteriores<br><input type="radio"/> Otros |

El vitral se encuentra en estado de conservación regular, tiene módulos con daños serios y vidrios faltantes, y algunos otros faltantes específicos.

La estructura si bien presenta corrosión es tratable.

Se sugiere protección interior y exterior con tablero MDF (trupán), policarbonato alveolar u otro material flexible.  
No es necesario desmontarle.

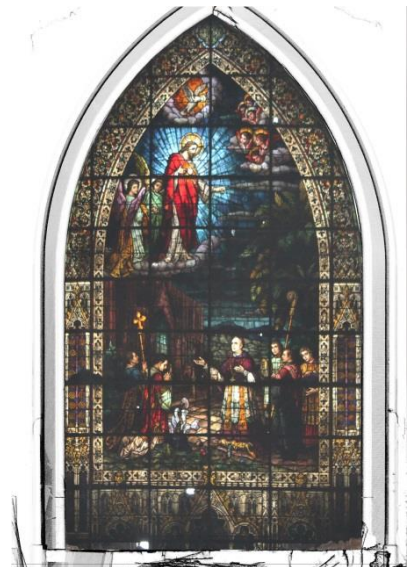
| 8. ESTADO DE CONSERVACIÓN | | |
|---|---|---|
| Bueno <input type="radio"/> Regular <input type="radio"/> Malo <input checked="" type="radio"/> | | |
| DAÑOS VIDRIO | <input checked="" type="radio"/> Faltantes<br><input type="radio"/> Elementos agregados<br><input type="radio"/> Degradación por condiciones ambientales | <input checked="" type="radio"/> Trizaduras<br><input checked="" type="radio"/> Suciedad<br><input type="radio"/> Otros |
| DAÑOS PLOMO | <input checked="" type="radio"/> Faltantes<br><input checked="" type="radio"/> Oxidación<br><input type="radio"/> Decohesión<br><input type="radio"/> Intervenciones posteriores | <input type="radio"/> Desprendimientos<br><input type="radio"/> Deformación<br><input checked="" type="radio"/> Deshadherencia<br><input type="radio"/> Otros |
| DAÑOS ESTRUCTURA METÁLICA | <input type="radio"/> Faltantes<br><input type="radio"/> Deformación<br><input checked="" type="radio"/> Manchas<br><input checked="" type="radio"/> Suciedad superficial | <input checked="" type="radio"/> Corrosión<br><input checked="" type="radio"/> Pérdida de pintura<br><input type="radio"/> Intervenciones posteriores<br><input type="radio"/> Otros |

Tiene corrosión en su estructura, pero no es significativa.

Se sugiere protección interior y exterior con Tablero MDF (trupán), policarbonato alveolar u otro elemento flexible. Es necesario desmontarlo parcialmente para reparar los módulos dañados.

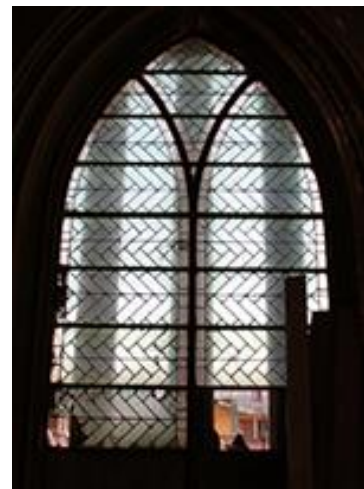
| 8. ESTADO DE CONSERVACIÓN | | |
|---|---|---|
| Bueno <input type="radio"/> Regular <input checked="" type="radio"/> Malo <input type="radio"/> | | |
| DAÑOS VIDRIO | <input checked="" type="radio"/> Faltantes<br><input type="radio"/> Elementos agregados<br><input type="radio"/> Degradación por condiciones ambientales | <input checked="" type="radio"/> Trizaduras<br><input checked="" type="radio"/> Suciedad<br><input type="radio"/> Otros |
| DAÑOS PLOMO | <input checked="" type="radio"/> Faltantes<br><input type="radio"/> Oxidación<br><input type="radio"/> Decohesión<br><input type="radio"/> Intervenciones posteriores | <input type="radio"/> Desprendimientos<br><input checked="" type="radio"/> Deformación<br><input type="radio"/> Deshadherencia<br><input type="radio"/> Otros |
| DAÑOS ESTRUCTURA METÁLICA | <input type="radio"/> Faltantes<br><input type="radio"/> Deformación<br><input type="radio"/> Manchas<br><input checked="" type="radio"/> Suciedad superficial | <input type="radio"/> Corrosión<br><input checked="" type="radio"/> Pérdida de pintura<br><input type="radio"/> Intervenciones posteriores<br><input type="radio"/> Otros |

Se sugiere protección interior y exterior con tableros MDF (trupán), policarbonato alveolar u otro material flexible.  
No es necesario desmontarle.

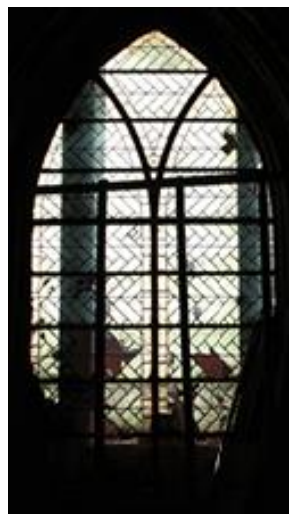
| 8. ESTADO DE CONSERVACIÓN | | |
|---|---|---|
| Bueno <input type="radio"/> Regular <input type="radio"/> Malo <input checked="" type="radio"/> | | |
| DAÑOS VIDRIO | <input checked="" type="radio"/> Faltantes<br><input type="radio"/> Elementos agregados<br><input type="radio"/> Degradación por condiciones ambientales | <input checked="" type="radio"/> Trizaduras<br><input checked="" type="radio"/> Suciedad<br><input type="radio"/> Otros |
| DAÑOS PLOMO | <input checked="" type="radio"/> Faltantes<br><input type="radio"/> Oxidación<br><input type="radio"/> Decohesión<br><input type="radio"/> Intervenciones posteriores | <input type="radio"/> Desprendimientos<br><input checked="" type="radio"/> Deformación<br><input type="radio"/> Deshadherencia<br><input type="radio"/> Otros |
| DAÑOS ESTRUCTURA METÁLICA | <input type="radio"/> Faltantes<br><input type="radio"/> Deformación<br><input type="radio"/> Manchas<br><input checked="" type="radio"/> Suciedad superficial | <input type="radio"/> Corrosión<br><input checked="" type="radio"/> Pérdida de pintura<br><input type="radio"/> Intervenciones posteriores<br><input type="radio"/> Otros |

Se sugiere protección interior y exterior con Tablero MDF (trupán), policarbonato alveolar u otro material flexible.  
No es necesario desmontarle.

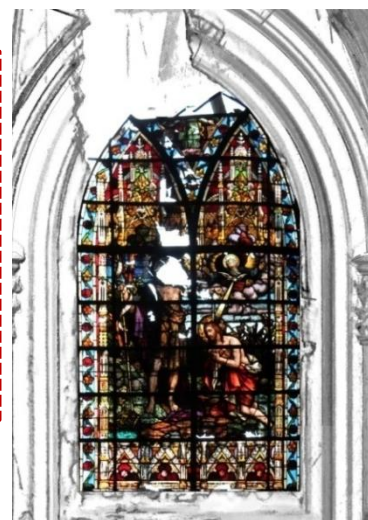
| 8. ESTADO DE CONSERVACIÓN | | |
|---|---|---|
| Bueno <input type="radio"/> Regular <input type="radio"/> Malo <input checked="" type="radio"/> | | |
| DAÑOS VIDRIO | <input checked="" type="radio"/> Faltantes<br><input type="radio"/> Elementos agregados<br><input type="radio"/> Degradación por condiciones ambientales | <input checked="" type="radio"/> Trizaduras<br><input checked="" type="radio"/> Suciedad<br><input type="radio"/> Otros |
| DAÑOS PLOMO | <input checked="" type="radio"/> Faltantes<br><input type="radio"/> Oxidación<br><input type="radio"/> Decohesión<br><input type="radio"/> Intervenciones posteriores | <input checked="" type="radio"/> Desprendimientos<br><input checked="" type="radio"/> Deformación<br><input checked="" type="radio"/> Deshadherencia<br><input type="radio"/> Otros |
| DAÑOS ESTRUCTURA METÁLICA | <input checked="" type="radio"/> Faltantes<br><input checked="" type="radio"/> Deformación<br><input type="radio"/> Manchas<br><input checked="" type="radio"/> Suciedad superficial | <input type="radio"/> Corrosión<br><input checked="" type="radio"/> Pérdida de pintura<br><input type="radio"/> Intervenciones posteriores<br><input type="radio"/> Otros |
| DAÑOS MURO SOPORTE | <input checked="" type="radio"/> Desvinculación entre estructura metálica y muro<br><input checked="" type="radio"/> Perdida de material en el vano<br><input type="radio"/> Deformación del muro | |

Se debe desmontar en su totalidad, incluyendo el marco, ya que presenta daños graves y tiene un grave riesgo de colapso.

Se debe desmontar y almacenar por módulos, en caja de madera o plástico, con espuma entre capas y máximo 4 capas.

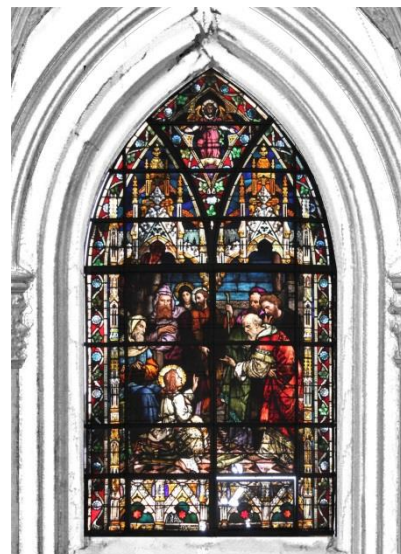
| 8. ESTADO DE CONSERVACIÓN | | |
|---|---|---|
| Bueno <input checked="" type="radio"/> Regular <input type="radio"/> Malo <input type="radio"/> | | |
| DAÑOS VIDRIO | <input type="radio"/> Faltantes<br><input type="radio"/> Elementos agregados<br><input type="radio"/> Degradación por condiciones ambientales | <input checked="" type="radio"/> Trizaduras<br><input checked="" type="radio"/> Suciedad<br><input type="radio"/> Otros |

Se sugiere protección interior y exterior con tableros MDF (trupán) ,y policarbonato alveolar u otro material flexible.  
No es necesario desmontarle.

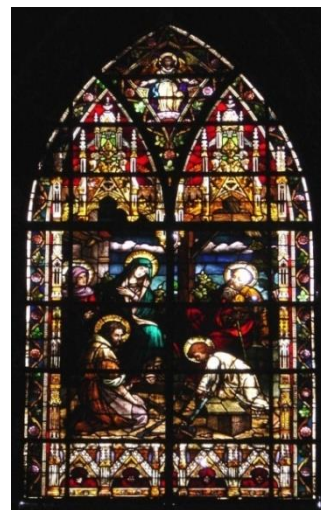
| Bueno <input type="radio"/> Regular <input type="radio"/> Malo <input checked="" type="radio"/> | | |

Vital colapsado. Se debe recuperar los fragmentos del vital y conservar como se indica en el informe, etiquetar y numerar depositar en cajas de plástico o madera, espuma entre capas de vidrio, máximo 4 capas, rigurosa clasificación.

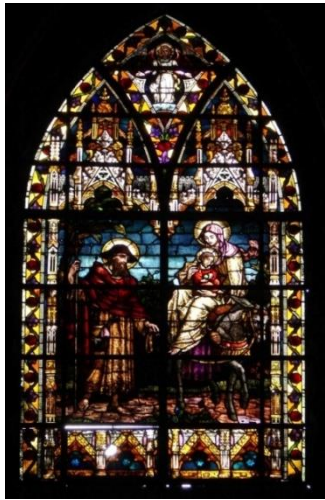
| Bueno <input type="radio"/> Regular <input type="radio"/> Malo <input checked="" type="radio"/> | | |

Vital colapsado. Se debe recuperar los restos del vital y conservar como se indica en el informe, en cajas de plástico o madera, espuma entre capas de vidrio, máximo 4 capas, rigurosa clasificación.

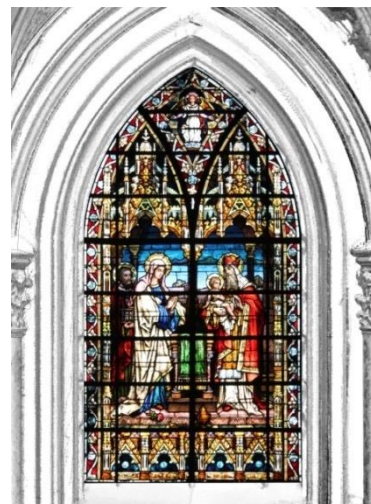
| 8. ESTADO DE CONSERVACIÓN | | |
|---|---|---|
| Bueno <input checked="" type="radio"/> Regular <input type="radio"/> Malo <input type="radio"/> | | |

No presenta daños visibles, pero es necesaria su limpieza total tanto interior como exterior.

Se sugiere protección interior y exterior con Tablero MDF (trupán), policarbonato alveolar u otro material flexible.  
No es necesario desmontarle.

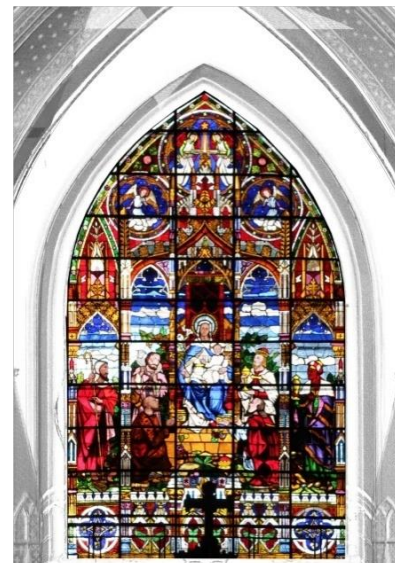
## 7. FOTOGRAFÍA:

| 8. ESTADO DE CONSERVACIÓN | | |
| Bueno <input checked="" type="radio"/> Regular <input type="radio"/> Malo <input type="radio"/> | | |

Se sugiere protección interior y exterior con tablero MDF (trupán), policarbonato alveolar u otro material flexible.  
No es necesario desmontarlo.

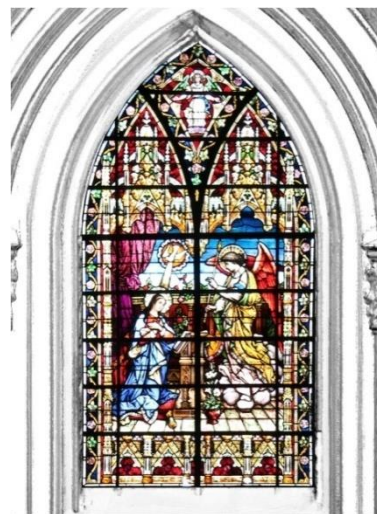
| 8. ESTADO DE CONSERVACIÓN | | |
|---|---|---|
| Bueno <input type="radio"/> Regular <input checked="" type="radio"/> Malo <input type="radio"/> | | |

Se registran daños en 1 módulo superior y en 2 módulos inferiores.

No es necesario desmontarle.

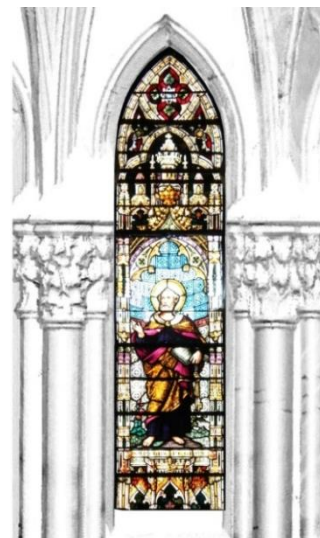
### 7. FOTOGRAFÍA:

| 8. ESTADO DE CONSERVACIÓN | | |
| Bueno <input type="radio"/> Regular <input checked="" type="radio"/> Malo <input type="radio"/> | | |

Se sugiere protección interior y exterior con tablero MDF (trupán), policarbonato alveolar u otro material flexible.  
No es necesario desmontarle.

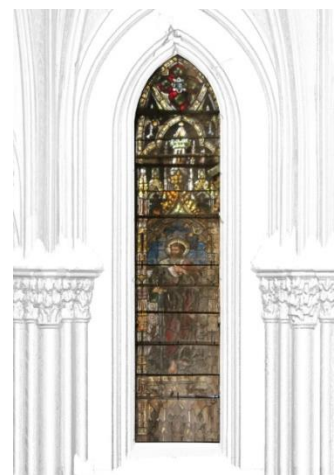
## 7. FOTOGRAFÍA:

| 8. ESTADO DE CONSERVACIÓN | | |
| Bueno <input type="radio"/> Regular <input checked="" type="radio"/> Malo <input type="radio"/> | | |

Se sugiere protección interior y exterior con tableros MDF (trupán), policarbonato alveolar u otro material flexible. No es necesario desmontarle.

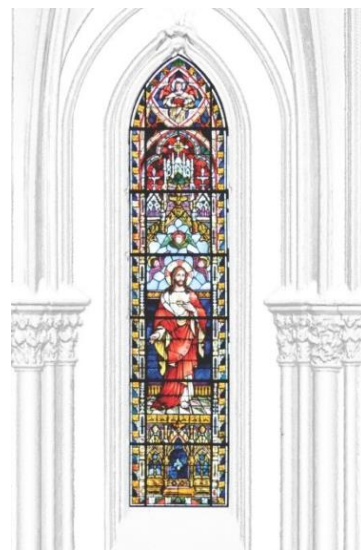
## 7. FOTOGRAFÍA:

| 8. ESTADO DE CONSERVACIÓN | | |
| Bueno <input checked="" type="radio"/> Regular <input type="radio"/> Malo <input type="radio"/> | | |

Se sugiere protección interior y exterior con tableros de MDF (trupán), policarbonato alveolar u otro material flexible.  
No es necesario desmontarle.

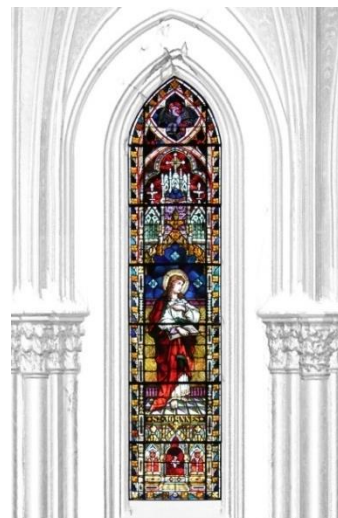
## 7. FOTOGRAFÍA:

| 8. ESTADO DE CONSERVACIÓN | | |
| Bueno <input checked="" type="radio"/> Regular <input type="radio"/> Malo <input type="radio"/> | | |

Se sugiere protección interior y exterior con tablero MDF (trupán), policarbonato alveolar u otro material flexible.  
No es necesario desmontarle.

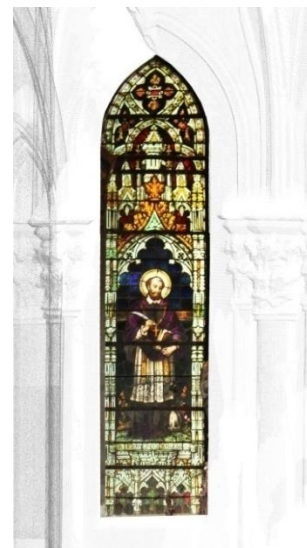
## 7. FOTOGRAFÍA:

| 8. ESTADO DE CONSERVACIÓN | | |
| Bueno <input checked="" type="radio"/> Regular <input type="radio"/> Malo <input type="radio"/> | | |

Se sugiere protección interior y exterior con tableros de MDF (trupán), policarbonato alveolar u otro material flexible.  
No es necesario desmontarle.

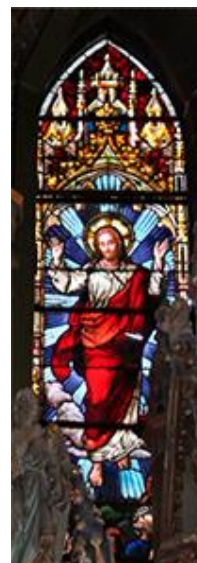
## 7. FOTOGRAFÍA:

| 8. ESTADO DE CONSERVACIÓN | | |
| Bueno <input type="radio"/> Regular <input checked="" type="radio"/> Malo <input type="radio"/> | | |

Se sugiere protección interior y exterior con tableros de MDF (trupán), policarbonato alveolar u otro material flexible.  
No es necesario desmontarle.

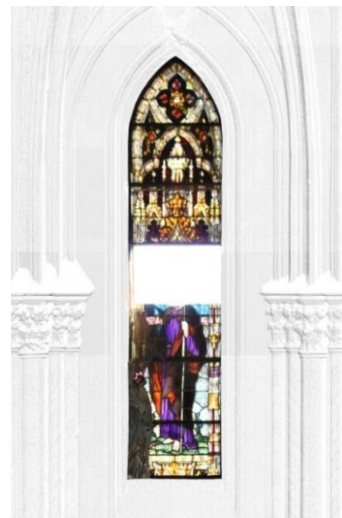
## 7. FOTOGRAFÍA:

| 8. ESTADO DE CONSERVACIÓN | | |
| Bueno <input type="radio"/> Regular <input checked="" type="radio"/> Malo <input type="radio"/> | | |

Se sugiere protección interior y exterior con tableros MDF( trupán), policarbonato alveolar u otro material flexible.  
No es necesario desmontarlo.

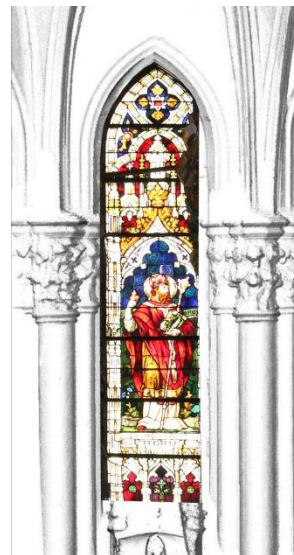
## 7. FOTOGRAFÍA:

| 8. ESTADO DE CONSERVACIÓN | | |
| Bueno <input type="radio"/> Regular <input checked="" type="radio"/> Malo <input type="radio"/> | | |

Se sugiere protección interior y exterior con tablero MDF (trupán), policarbonato alveolar u otro material flexible. No es necesario desmontarlo.

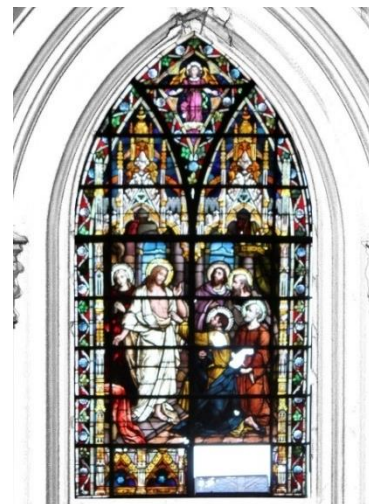
7. **FOTOGRAFÍA:**

| 8. ESTADO DE CONSERVACIÓN | | |
| Bueno <input type="radio"/> Regular <input checked="" type="radio"/> Malo <input type="radio"/> | | |

Se sugiere protección interior y exterior con tableros MDF (trupán), policarbonato alveolar u otro material flexible.  
No es necesario desmontarle.

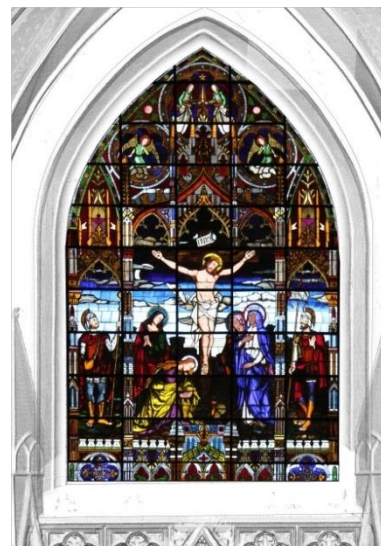
## 7. FOTOGRAFÍA:

| 8. ESTADO DE CONSERVACIÓN | | |
| Bueno <input checked="" type="radio"/> Regular <input type="radio"/> Malo <input type="radio"/> | | |

Se sugiere protección interior y exterior con tableros MDF (trupán), policarbonato alveolar u otro material flexible.  
No es necesario desmontarlo.

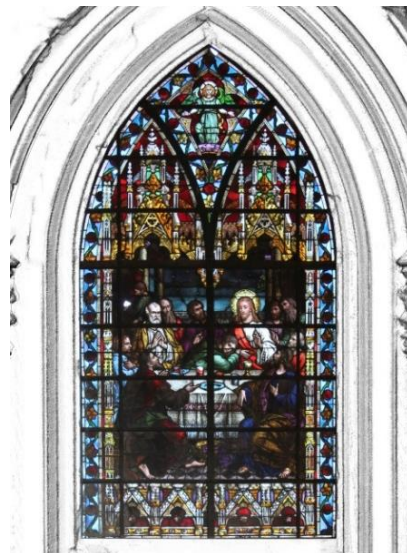
## 7. FOTOGRAFÍA:

| 8. ESTADO DE CONSERVACIÓN | | |
|---|---|---|
| Bueno <input type="radio"/> Regular <input checked="" type="radio"/> Malo <input type="radio"/> | | |
| DAÑOS VIDRIO | <input type="radio"/> Faltantes<br><input type="radio"/> Elementos agregados<br><input type="radio"/> Degradación por condiciones ambientales | <input checked="" type="radio"/> Trizaduras<br><input checked="" type="radio"/> Suciedad<br><input type="radio"/> Otros |
| DAÑOS ESTRUCTURA METÁLICA | <input type="radio"/> Faltantes<br><input type="radio"/> Deformación<br><input type="radio"/> Manchas<br><input checked="" type="radio"/> Suciedad superficial | <input type="radio"/> Corrosión<br><input type="radio"/> Pérdida de pintura<br><input type="radio"/> Intervenciones posteriores<br><input type="radio"/> Otros |
| DAÑOS MURO SOPORTE | <input checked="" type="radio"/> Desvinculación entre estructura metálica y muro<br><input checked="" type="radio"/> Perdida de material en el vano<br><input type="radio"/> Deformación del muro | |

Se identifican daños en 1 módulo central, en 1 superior y en 2 módulos de viñetas que enmarcan la escena figurativa. Presenta pérdida de material en el vano y se podría comprometer la estructura de este, se debe verificar cuando se pueda acceder a él.  
Se recomienda limpieza interior y exterior completa.

Se sugiere protección interior y exterior con tablero MDF (trupán), policarbonato alveolar u otro material flexible. No es necesario desmontarlo.

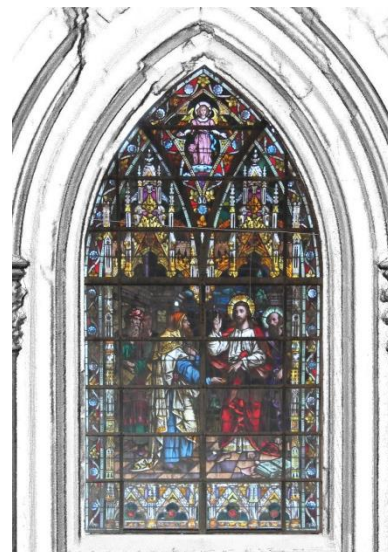
## 7. FOTOGRAFÍA:

| 8. ESTADO DE CONSERVACIÓN | | |
|---|---|---|
| Bueno <input checked="" type="radio"/> Regular <input type="radio"/> Malo <input type="radio"/> | | |
| DAÑOS VIDRIO | <input type="radio"/> Faltantes<br><input type="radio"/> Elementos agregados<br><input type="radio"/> Degradación por condiciones ambientales | <input type="radio"/> Trizaduras<br><input checked="" type="radio"/> Suciedad<br><input type="radio"/> Otros |
| DAÑOS ESTRUCTURA METÁLICA | <input type="radio"/> Faltantes<br><input type="radio"/> Deformación<br><input type="radio"/> Manchas<br><input checked="" type="radio"/> Suciedad superficial | <input type="radio"/> Corrosión<br><input type="radio"/> Pérdida de pintura<br><input type="radio"/> Intervenciones posteriores<br><input type="radio"/> Otros |
| DAÑOS MURO SOPORTE | <input type="radio"/> Desvinculación entre estructura metálica y muro<br><input checked="" type="radio"/> Perdida de material en el vano<br><input type="radio"/> Deformación del muro | |

Se identifican daños en 1 módulo inferior derecho y 2 módulos en la parte superior figurativa.

Se sugiere protección interior y exterior con tablero MDF (trupán), policarbonato alveolar u otro material flexible. No es necesario desmontarlo.

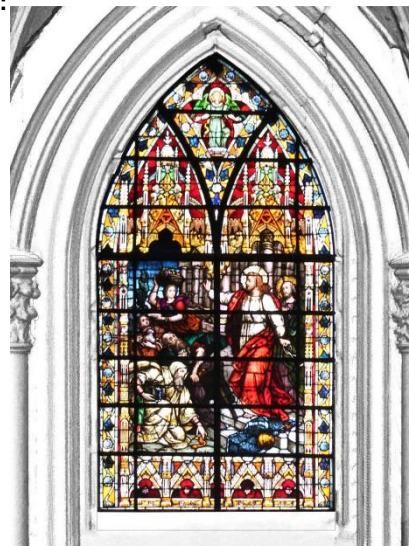
## 7. FOTOGRAFÍA:

| 8. ESTADO DE CONSERVACIÓN | | |
|---|---|---|
| Bueno <input checked="" type="radio"/> Regular <input type="radio"/> Malo <input type="radio"/> | | |
| DAÑOS VIDRIO | <input type="radio"/> Faltantes<br><input type="radio"/> Elementos agregados<br><input type="radio"/> Degradación por condiciones ambientales | <input type="radio"/> Trizaduras<br><input checked="" type="radio"/> Suciedad<br><input type="radio"/> Otros |
| DAÑOS ESTRUCTURA METÁLICA | <input type="radio"/> Faltantes<br><input type="radio"/> Deformación<br><input type="radio"/> Manchas<br><input checked="" type="radio"/> Suciedad superficial | <input type="radio"/> Corrosión<br><input type="radio"/> Pérdida de pintura<br><input checked="" type="radio"/> Intervenciones posteriores<br><input type="radio"/> Otros |

Se sugiere protección interior y exterior con tablero MDF (trupán), policarbonato alveolar u otro material flexible.  
No es necesario desmontarle.

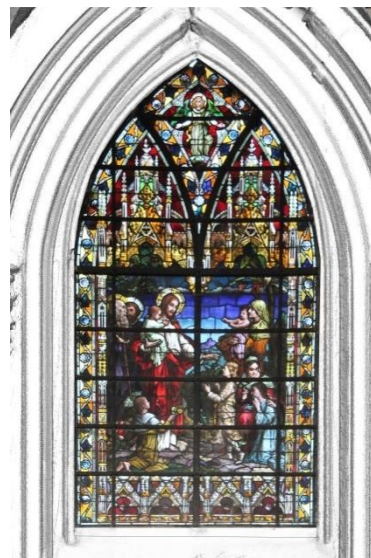
7. **FOTOGRAFÍA:**

| 8. ESTADO DE CONSERVACIÓN | | |
|---|---|---|
| Bueno <input checked="" type="radio"/> Regular <input type="radio"/> Malo <input type="radio"/> | | |

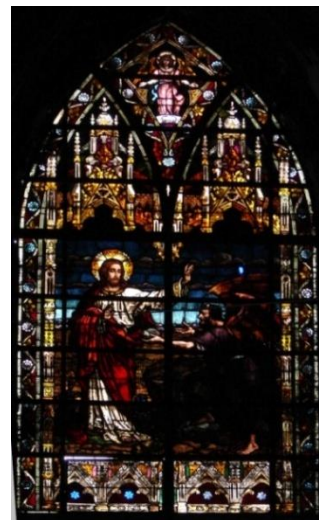
| Bueno <input type="radio"/> Regular <input type="radio"/> Malo <input checked="" type="radio"/> | | |

Vitral colapsado. Se debe recuperar los restos del vitral y conservar en cajas con rigurosa clasificación.

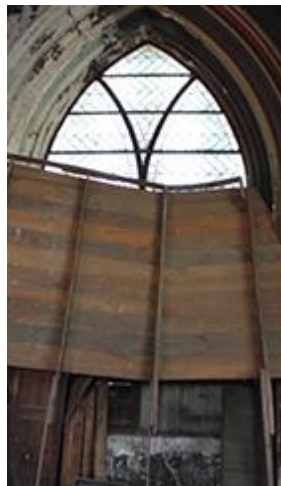
### 7. FOTOGRAFÍA:

| 8. ESTADO DE CONSERVACIÓN | | |
|---|---|---|
| Bueno <input type="radio"/> Regular <input checked="" type="radio"/> Malo <input type="radio"/> | | |
