# Informe de mecánica de Suelos

## BASILICA DEL SALVADOR

Huérfanos esquina Almirante Barroso, Santiago

Santiago, agosto de 2019

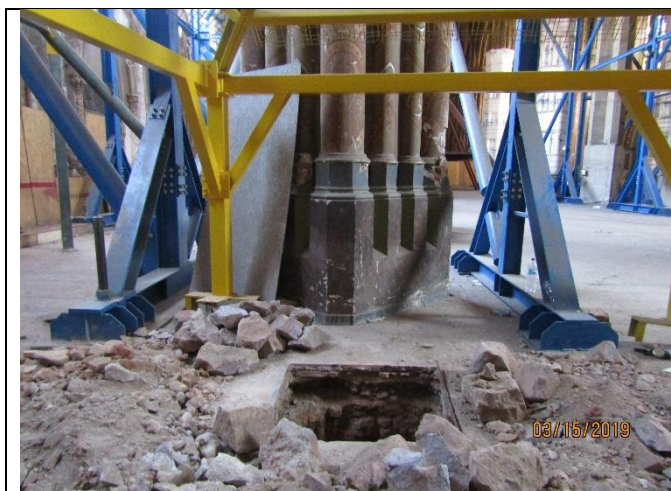
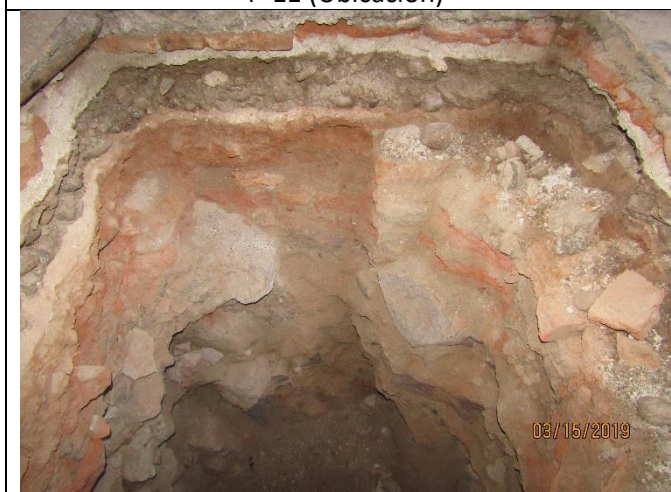
P-11 (Ubicación)

| Profundidad m. | Descripción Visual |
|---|---|
| 0.0 – 0.13 | Baldosa, seguida de una mezcla de suelo fino con gravas, escombros. Adicionalmente aparecen dos baldosas a la profundidad de 0.07m y 0.35m |
| 0.13 – 0.65 | Ladrillo de Fundación |
| 0.65 – 1.5 | Bloques de fundación.<br>No se continuó profundizando el pozo. |

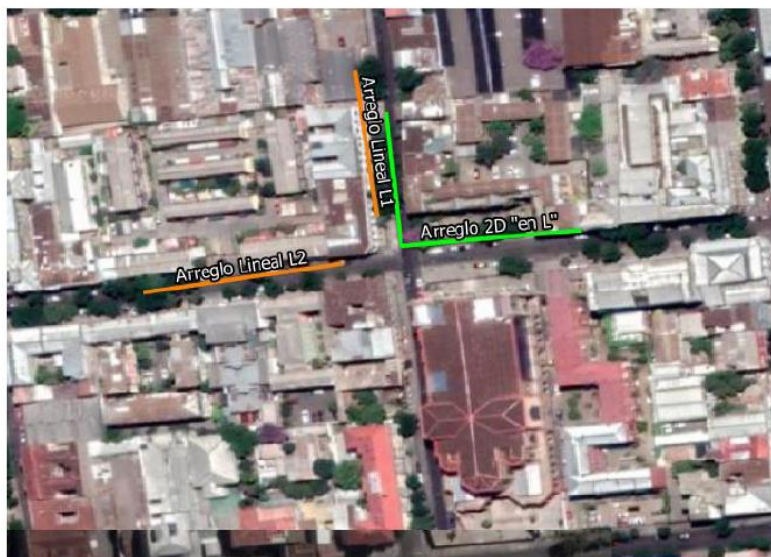
Figura 3.10-1 Ubicación de los arreglos de geófonos empleados

La figura 3.10-1 muestra la ubicación de los dos perfiles longitudinales L-1 y L-2 y del arreglo en "L".
