## INFORME DE ENSAYOS EN LADRILLOS ARTESANALES Y HORMIGÓN

INFORME Nº: 1518686

FECHA: 19 DE MARZO DE 2019

**FUNDACIÓN BASÍLICA DEL SALVADOR**

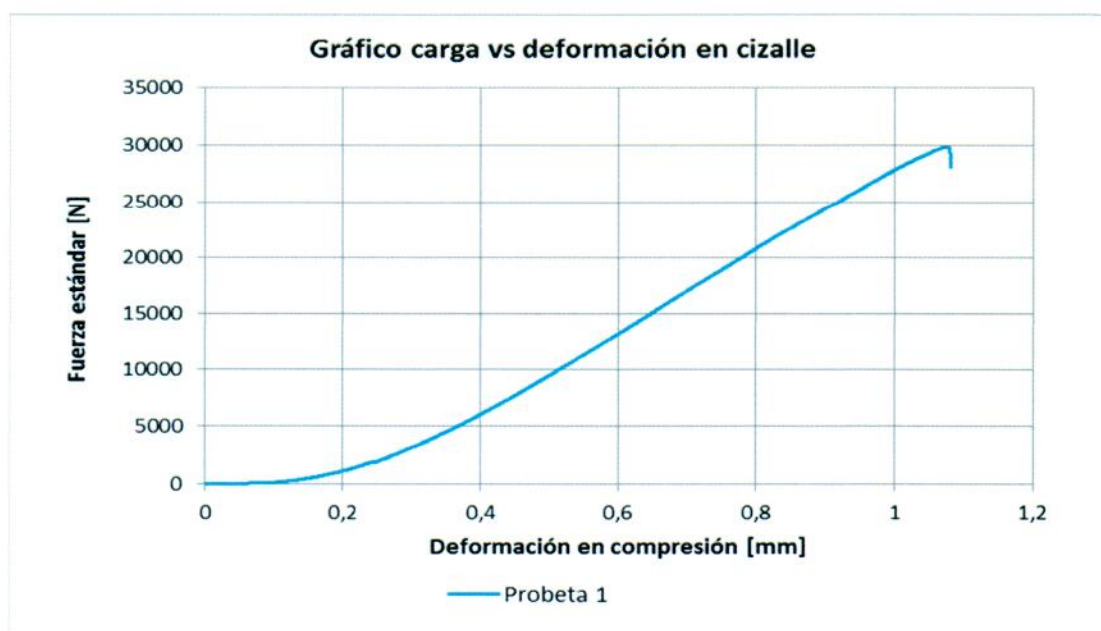
| Ubicación | Probeta N° | Ancho (mm) | Largo (mm) | Alto (mm) | Área (mm) | Carga (kN) | Resistencia (MPa) | Deformación máxima (mm) |
|---|---|---|---|---|---|---|---|---|
| A.2.7 | 1 | 195 | 340 | 225 | 132.600 | 28,2 | 0,21 | 1,08 |

**Figura 1 – Gráfico de carga-deformación en Cizalle**

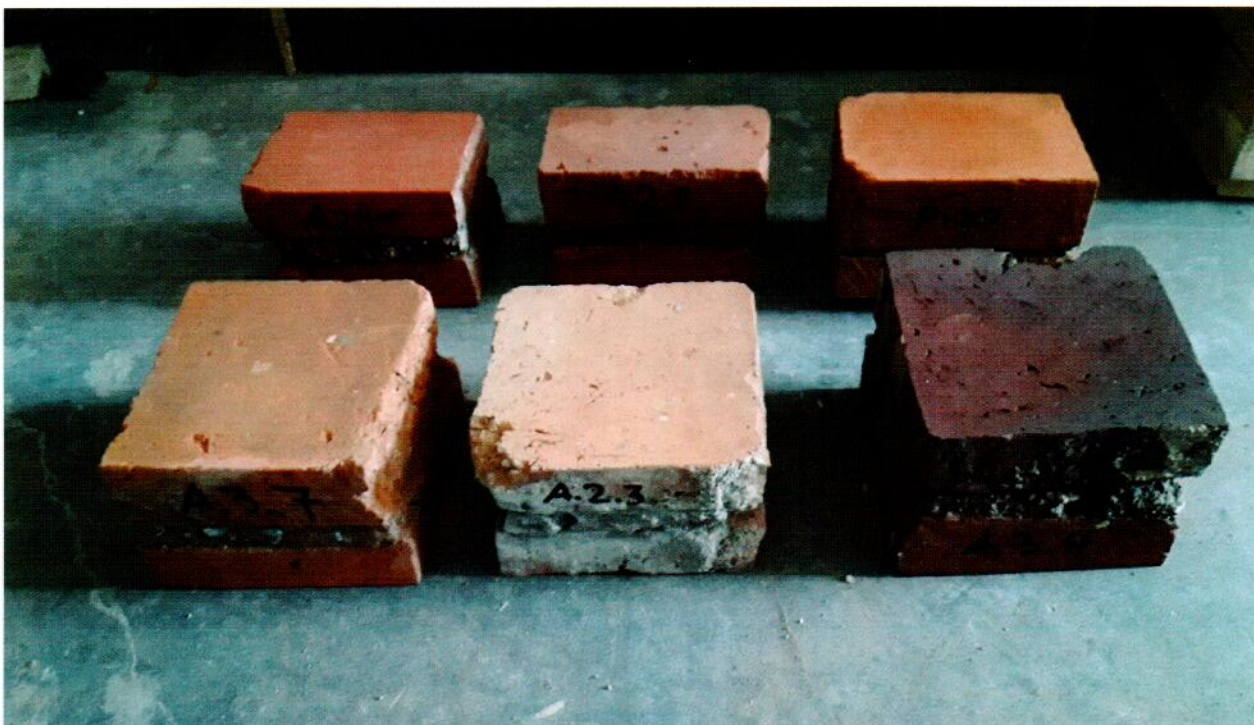
**Figura 2 – Bloques de dos unidades para ensayo de compresión**

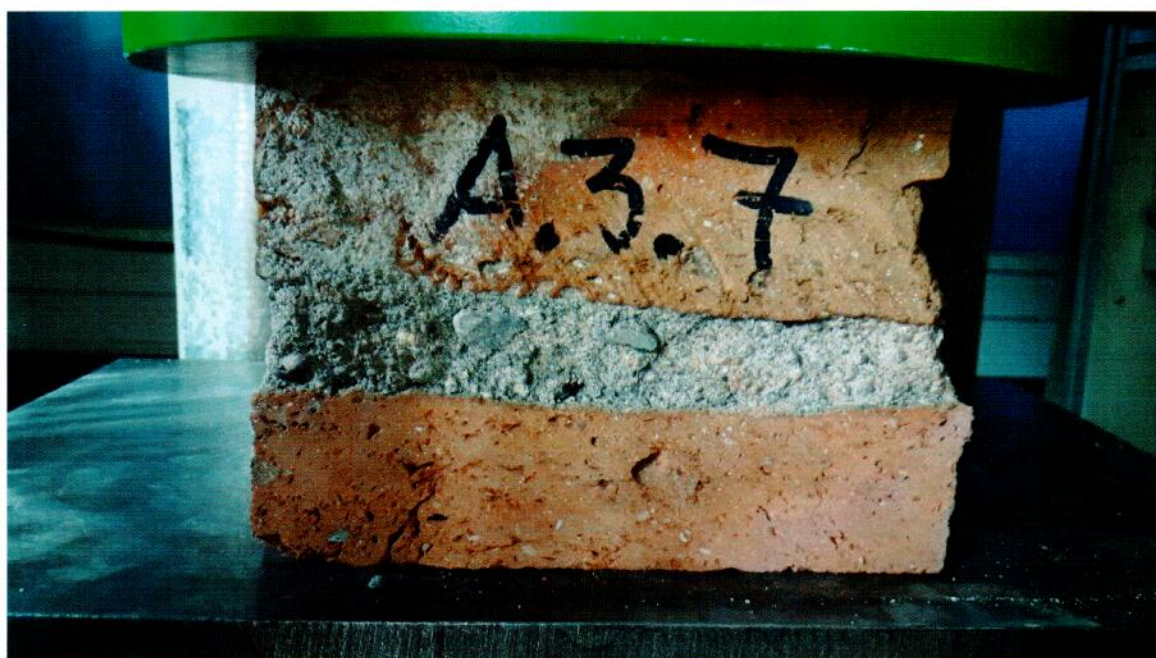
**Figura 3 – Bloques de dos unidades – Montaje en Prensa de ensayo**

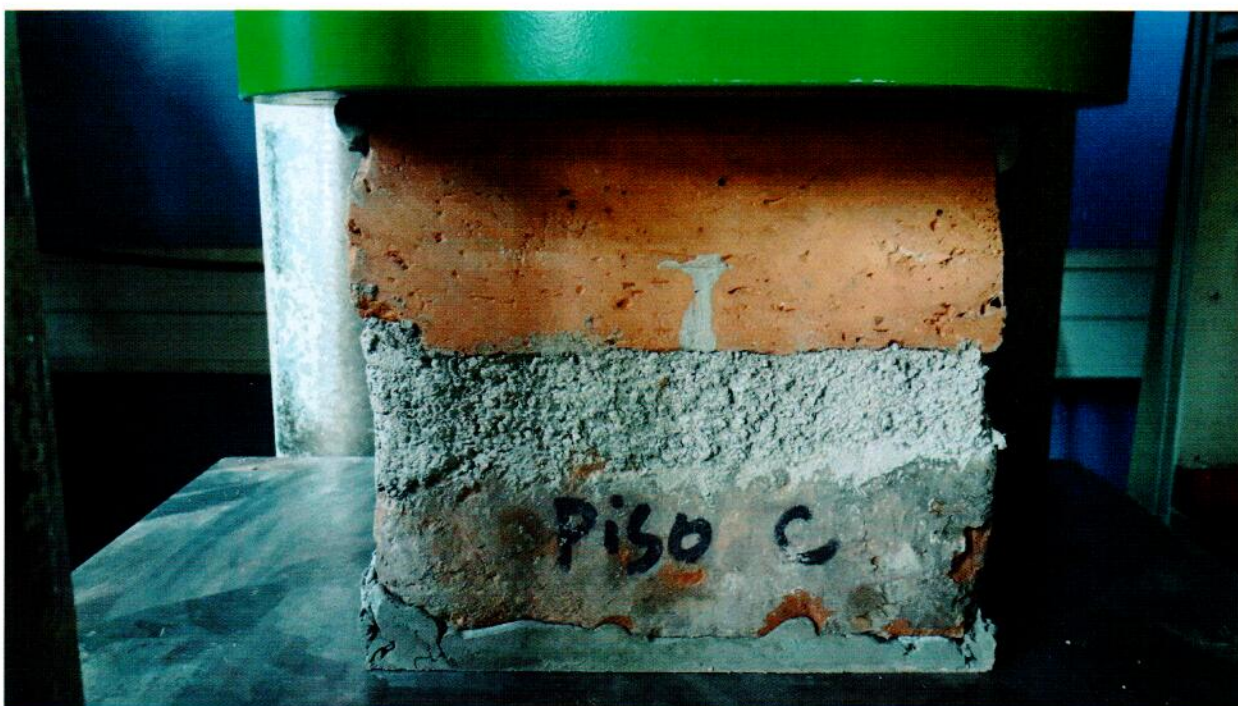
**Figura 5 – Compresión de unidad de ladrillo – Montaje en Prensa de ensayo**

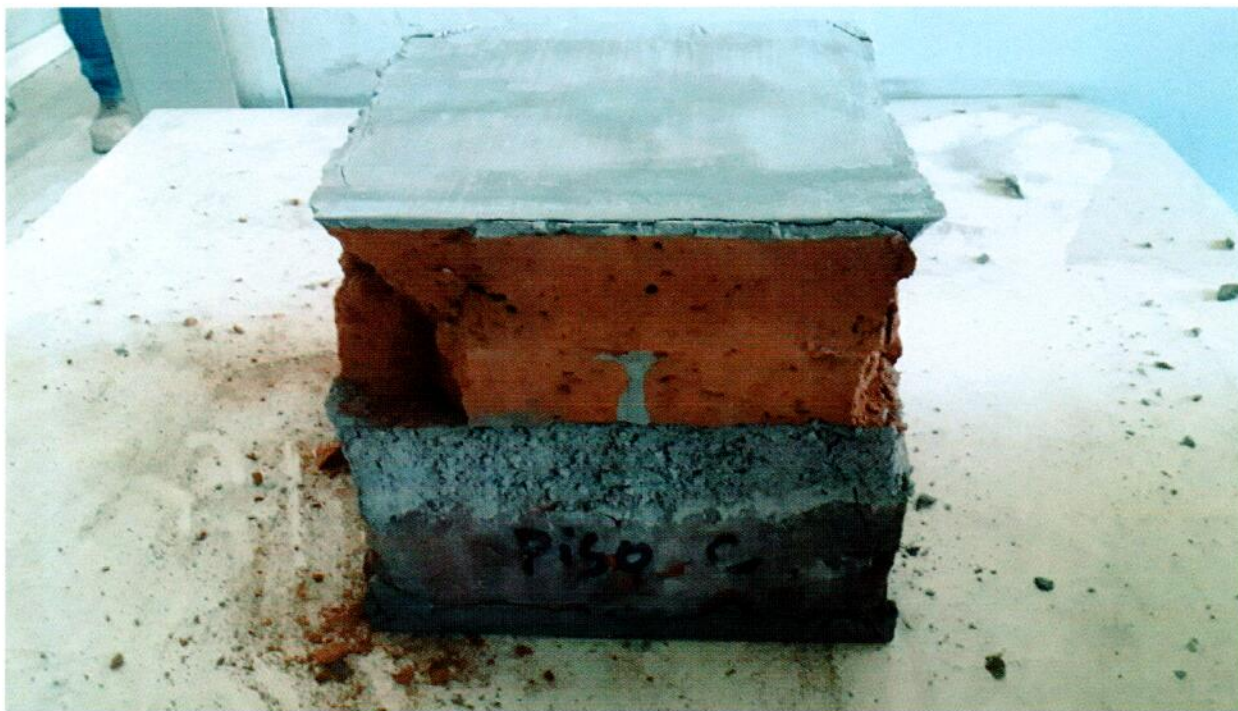
**Figura 6 – Compresión de unidad de ladrillo – Detalle del tipo de rotura**

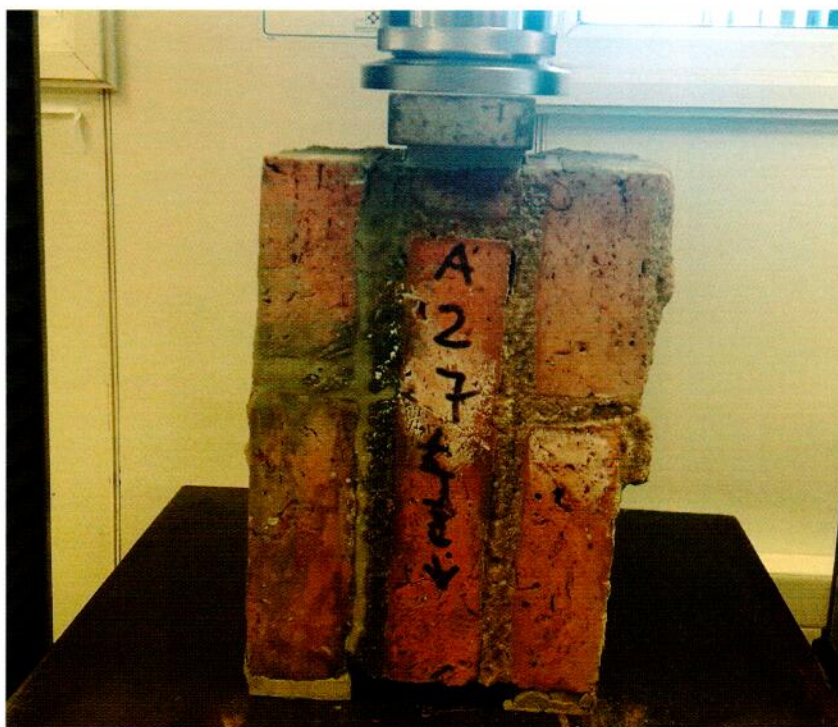
**Figura 7 – Cizalla en tripleta – Montaje en Prensa de ensayo**

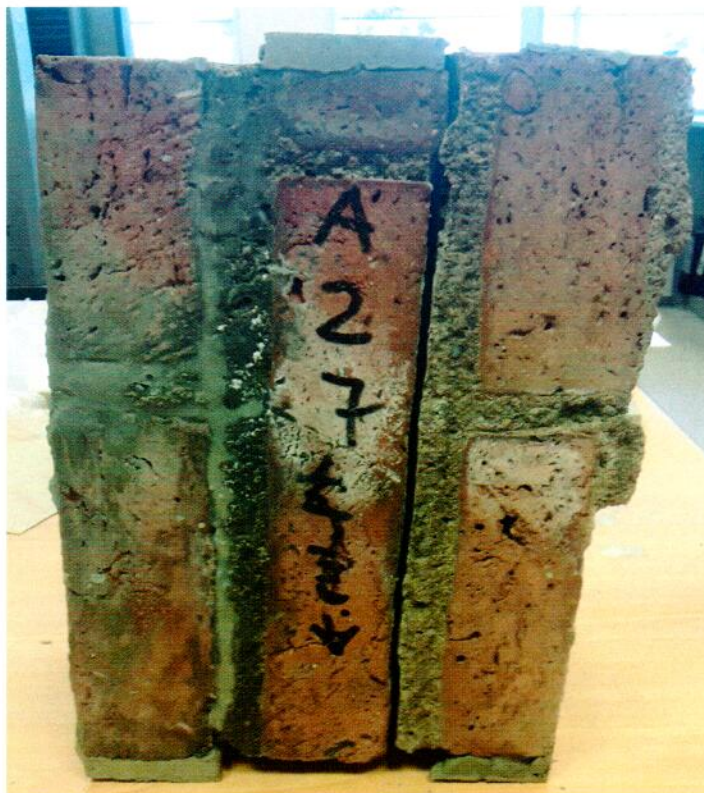
**Figura 8 – Cizalle en tripleta – Detalle del tipo de rotura**

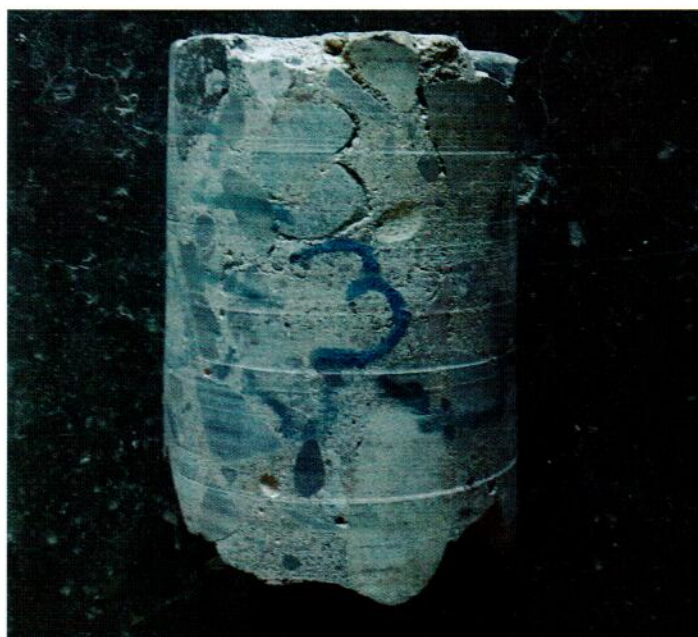
| Testigo<br>N° | Carga de rotura<br>(kN) | Tensión de rotura<br>(MPa) | Resistencia cilíndrica<br>(MPa) (1) | Carbonatación<br>(mm) |
|---|---|---|---|---|
| 3 | 131 | 16,7 | 16,7 | 83 |

**Figura 9 – Testigo – Detalle de hormigón de testigo N°3**
