## **INFORME DE ENSAYOS EN ALBAÑILERÍA DE LADRILLOS ARTESANALES**

Se solicitó la extracción y ensayos de muestras de ladrillos artesanales de la Basílica del Salvador, ubicada en Huérfanos N° 1796, comuna de Santiago, Región Metropolitana.

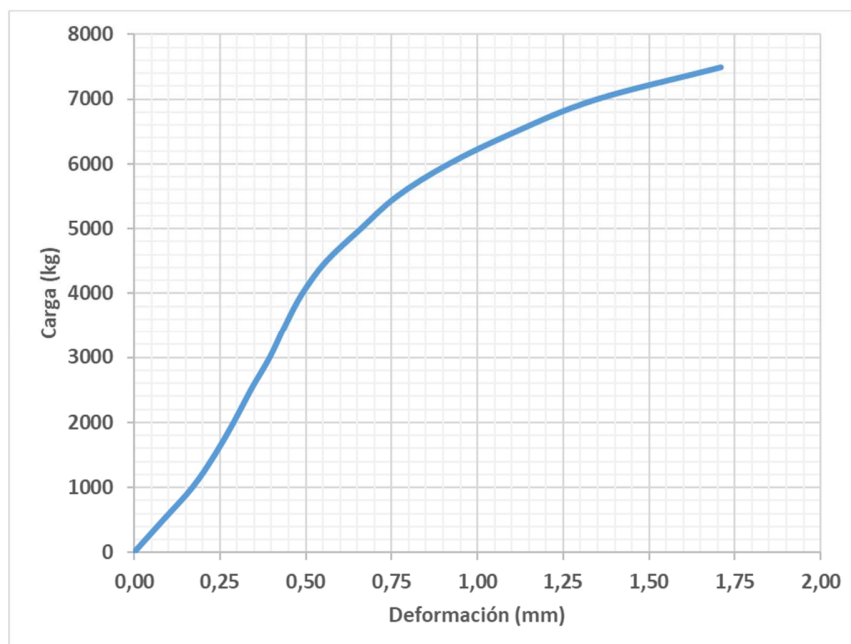
**Figura 1 – Gráfico de carga-deformación en probeta 2**

| Probeta<br>Nº | Ancho 1<br>(cm) | Ancho 2<br>(cm) | Altura<br>(cm) | Área<br>(cm <sup>2</sup> ) | Deformación<br>máxima<br>(mm) | Carga<br>(kgf) | Resistencia<br>(MPa) |
|---|---|---|---|---|---|---|---|
| 2 | 22 | 25 | 21 | 550 | 1,71 | 7.820 | 1,42 |

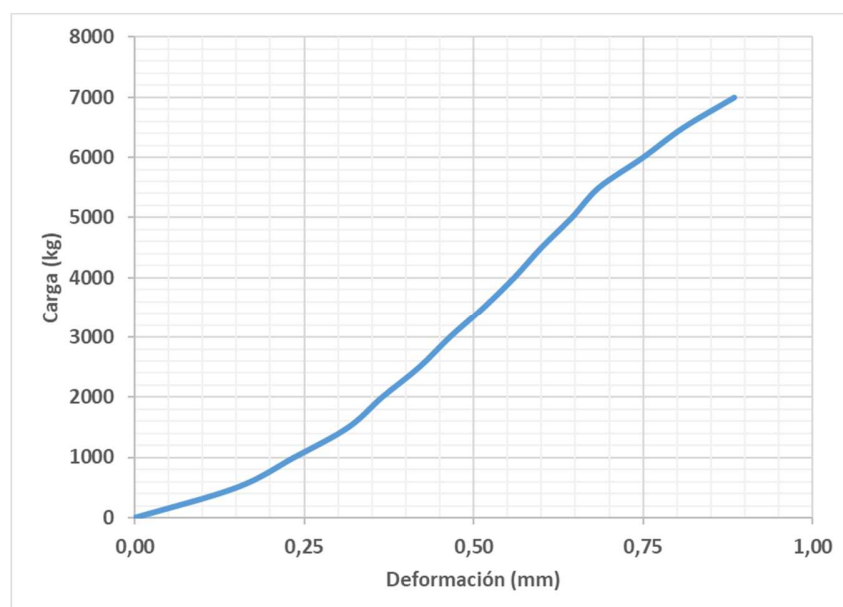
**Figura 2 – Gráfico de carga-deformación en probeta 3**

| Probeta<br>Nº | Ancho 1<br>(cm) | Ancho 2<br>(cm) | Altura<br>(cm) | Área<br>(cm <sup>2</sup> ) | Deformación<br>máxima<br>(mm) | Carga<br>(kgf) | Resistencia<br>(MPa) |
|---|---|---|---|---|---|---|---|
| 3 | 24 | 24 | 21 | 576 | 0,89 | 7.180 | 1,25 |

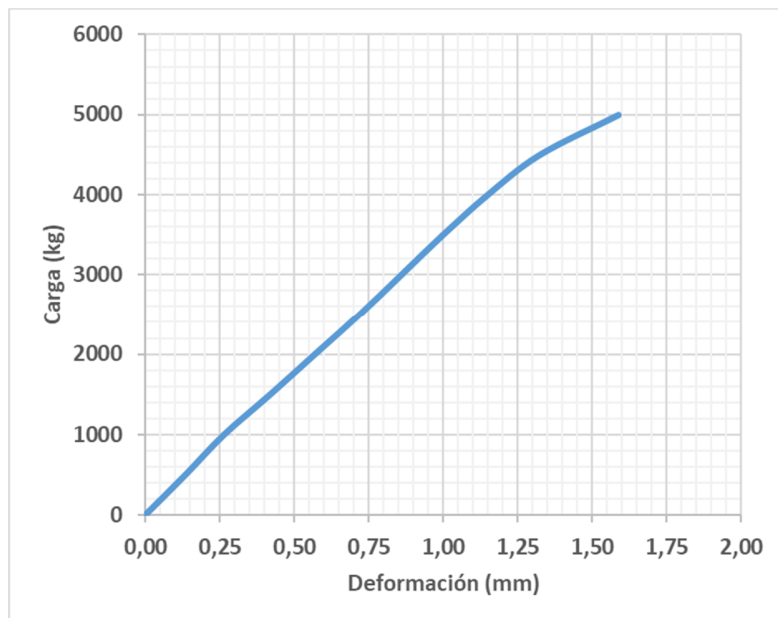
**Figura 3 – Gráfico de carga-deformación en probeta 6**

| Probeta<br>Nº | Ancho 1<br>(cm) | Ancho 2<br>(cm) | Altura<br>(cm) | Área<br>(cm <sup>2</sup> ) | Deformación<br>máxima<br>(mm) | Carga<br>(kgf) | Resistencia<br>(MPa) |
|---|---|---|---|---|---|---|---|
| 6 | 22 | 24 | 22 | 528 | 1,59 | 5.200 | 0,98 |

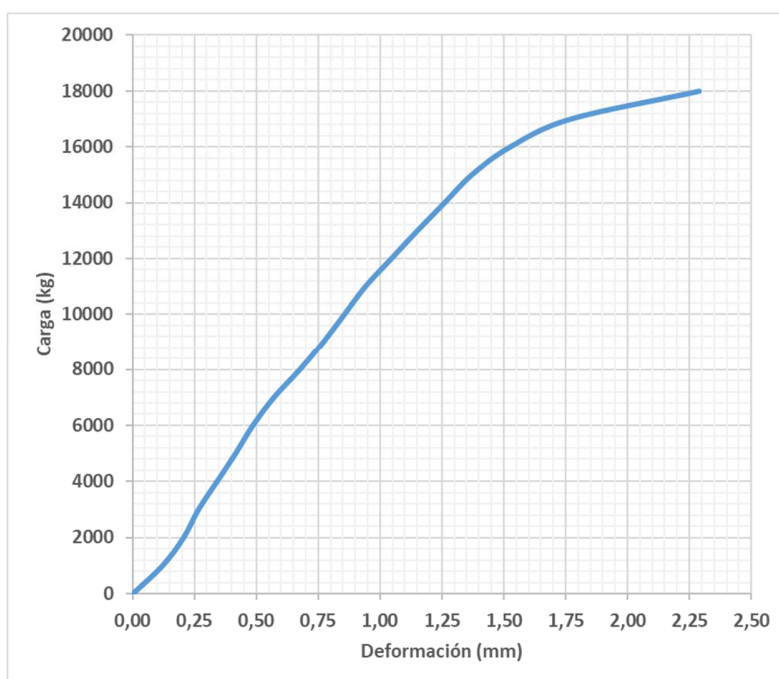
**Figura 4 – Gráfico de carga-deformación en probeta 7**

| Probeta<br>Nº | Ancho 1<br>(cm) | Ancho 2<br>(cm) | Altura<br>(cm) | Área<br>(cm <sup>2</sup> ) | Deformación<br>máxima<br>(mm) | Carga<br>(kgf) | Resistencia<br>(MPa) |
|---|---|---|---|---|---|---|---|
| 7 | 38 | 39 | 43 | 1482 | 2,29 | 18.300 | 1,23 |

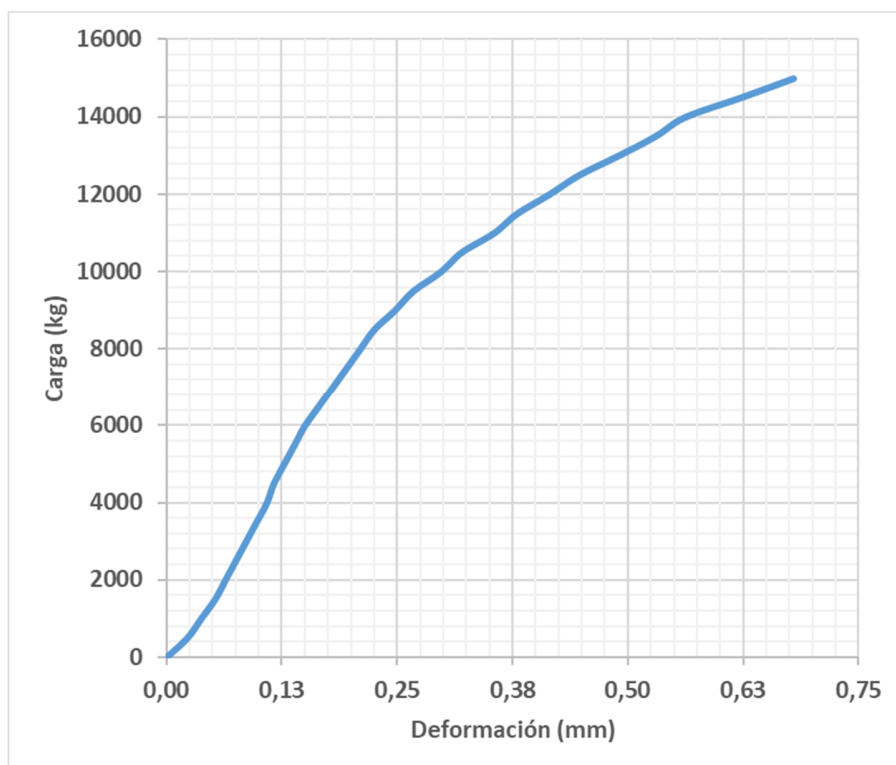
**Figura 5 – Gráfico de carga-deformación en probeta 8**

| Probeta<br>Nº | Ancho 1<br>(cm) | Ancho 2<br>(cm) | Altura<br>(cm) | Área<br>(cm <sup>2</sup> ) | Deformación<br>máxima<br>(mm) | Carga<br>(kgf) | Resistencia<br>(MPa) |
|---|---|---|---|---|---|---|---|
| 8 | 23 | 37 | 34 | 851 | 0,68 | 15.300 | 1,80 |

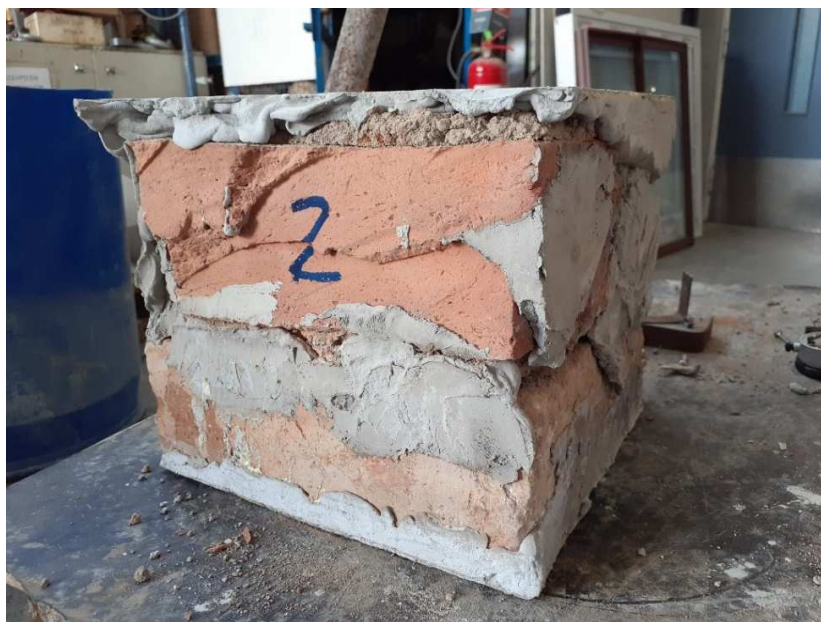
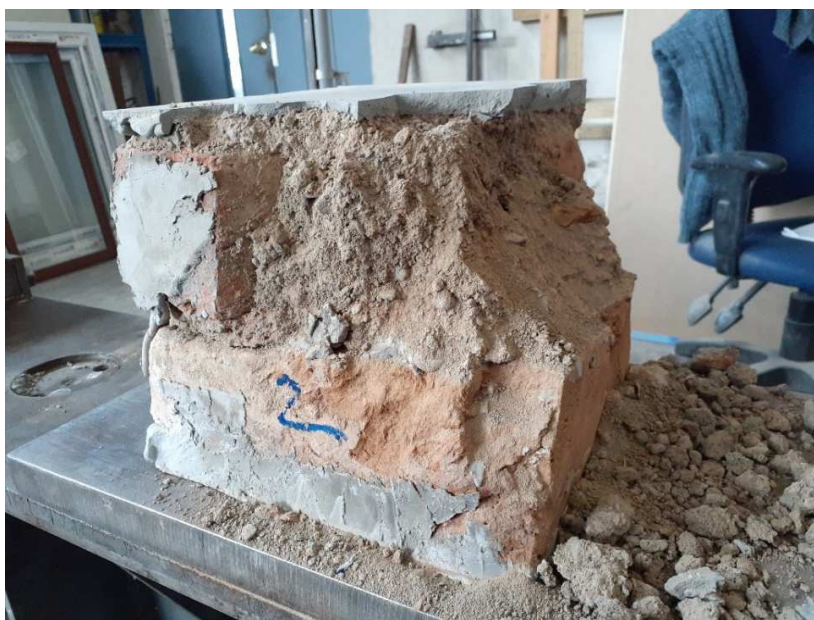
Figura 6 – Antes de ensayo – Probeta 2

Figura 7 – Después de ensayo – Probeta 2

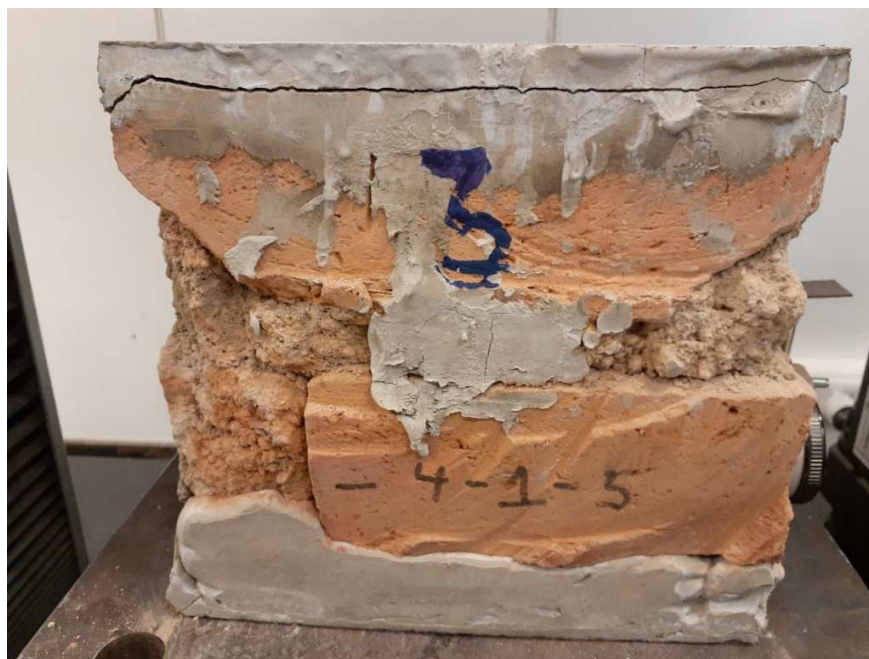
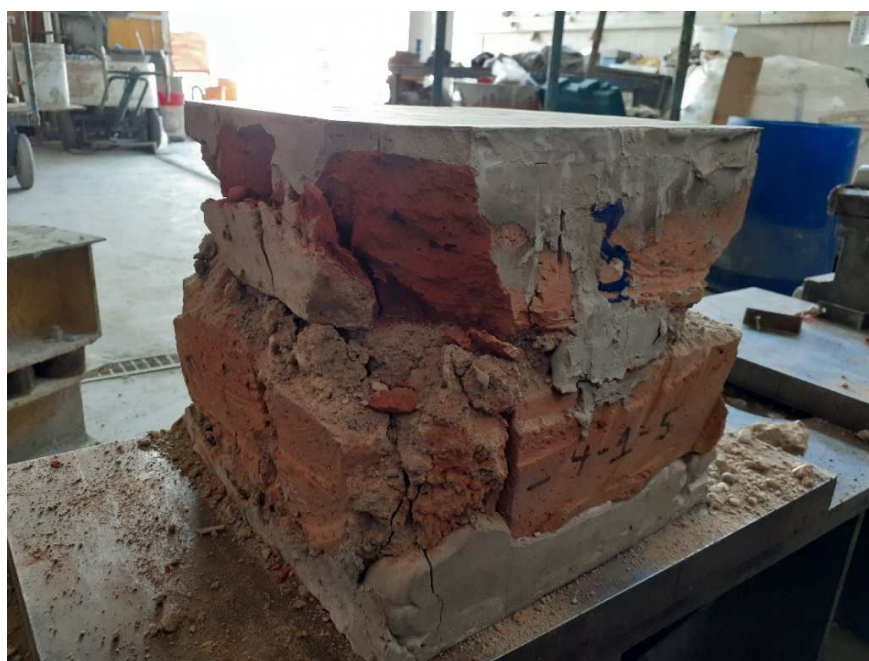
Figura 8 – Antes de ensayo – Probeta 3

Figura 9 – Después de ensayo – Probeta 3

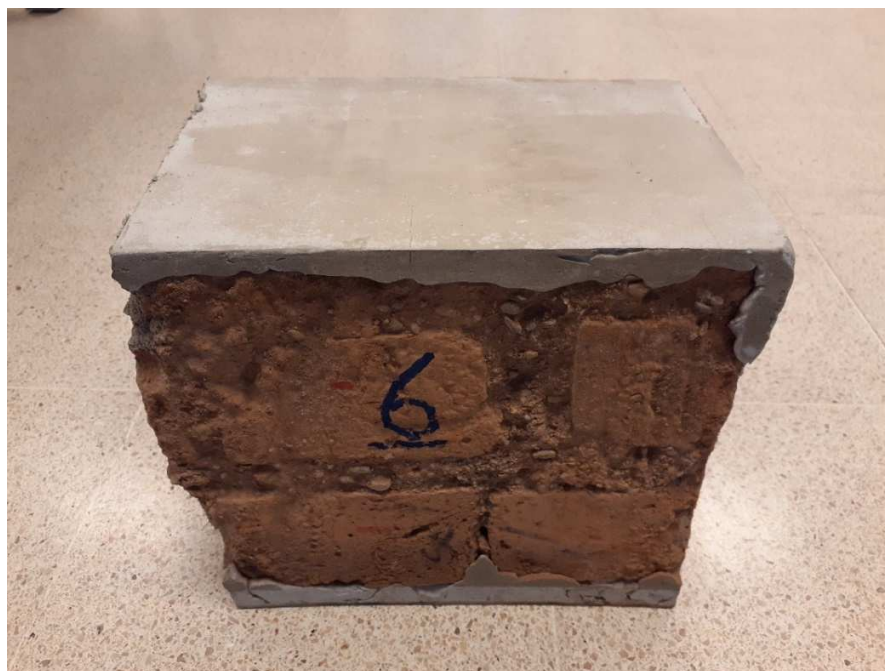
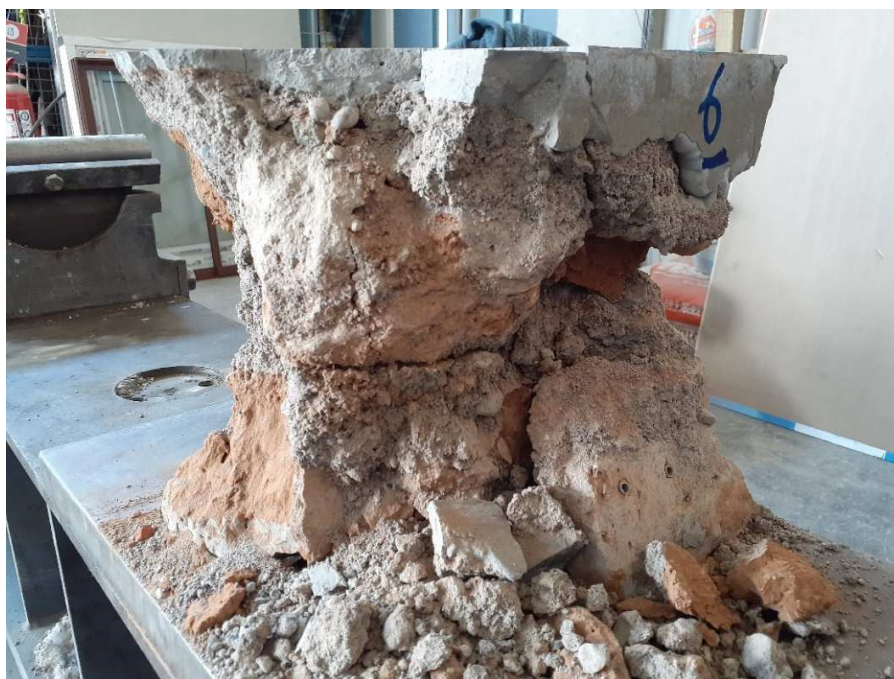
**Figura 10 – Antes de ensayo – Probeta 6**

**Figura 11 – Después de ensayo – Probeta 6**

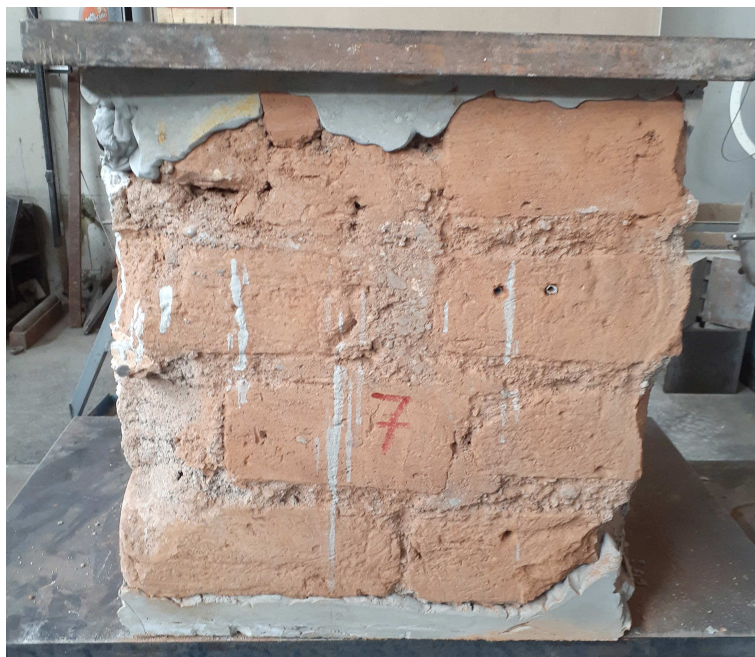
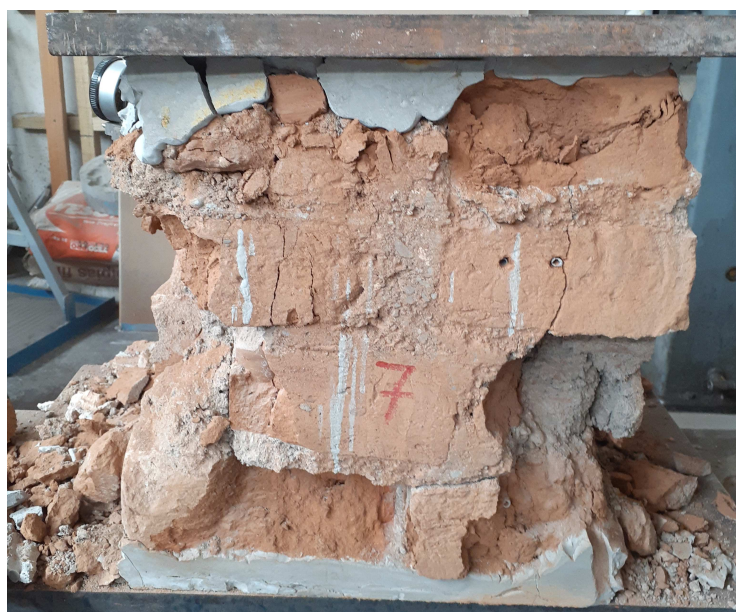
**Figura 12 – Antes de ensayo – Probeta 7**

**Figura 13 – Después de ensayo – Probeta 7**

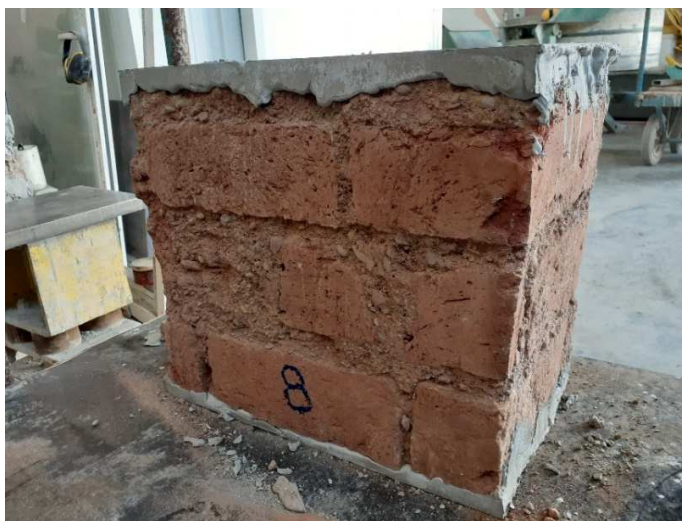
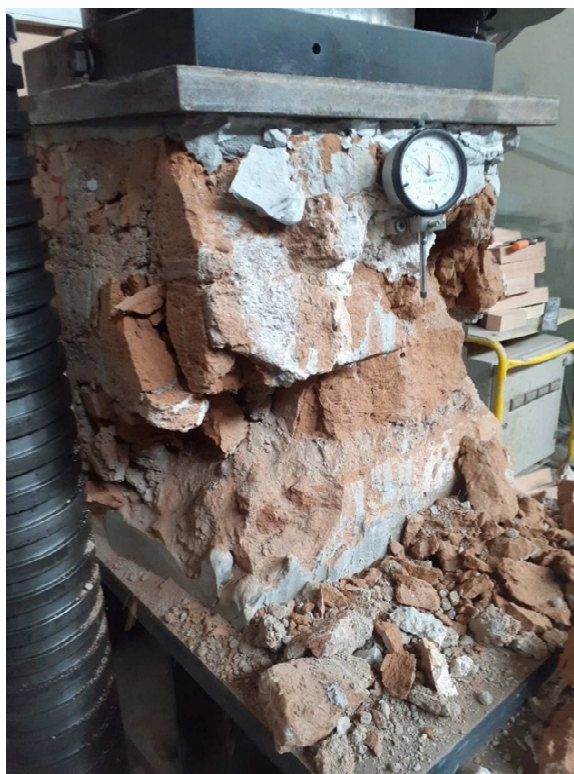
**Figura 14 – Antes de ensayo – Probeta 8**

**Figura 15 – Después de ensayo – Probeta 8**
