## **INFORME DE ENSAYOS EN ALBAÑILERÍA DE LADRILLOS ARTESANALES**

| Razón Social | <b>Fundación Basílica del Salvador</b> |

| Muestra | Prismas de albañilería con tratamiento |
| Ensayos | Resistencia a la compresión |

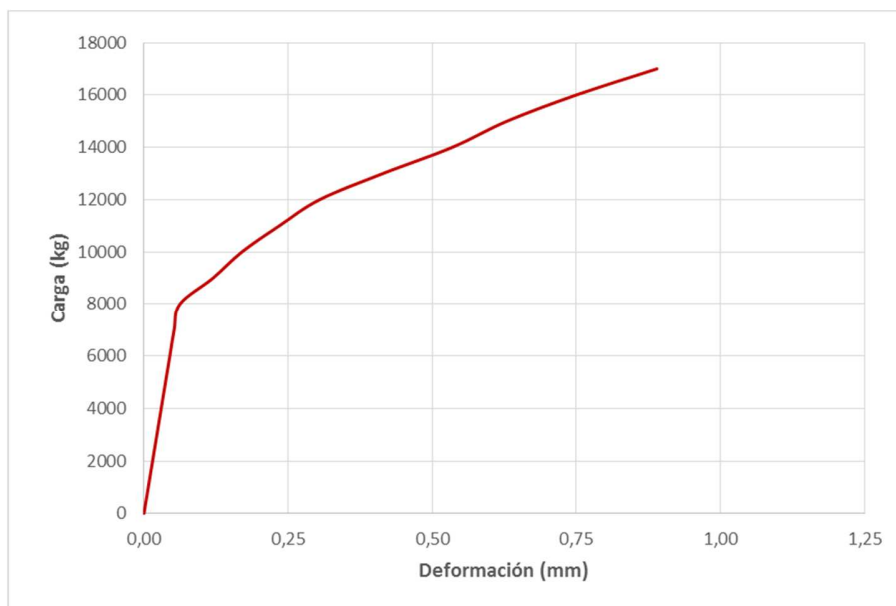
**Figura 1 – Gráfico de carga-deformación en probeta 9**

| Probeta<br>Nº | Ancho 1<br>(cm) | Ancho 2<br>(cm) | Altura<br>(cm) | Área<br>(cm <sup>2</sup> ) | Deformación<br>máxima<br>(mm) | Carga<br>(kgf) | Resistencia<br>(MPa) |
|---|---|---|---|---|---|---|---|
| 9 | 26 | 42 | 45 | 1.092 | 0,89 | 17.200 | 1,58 |

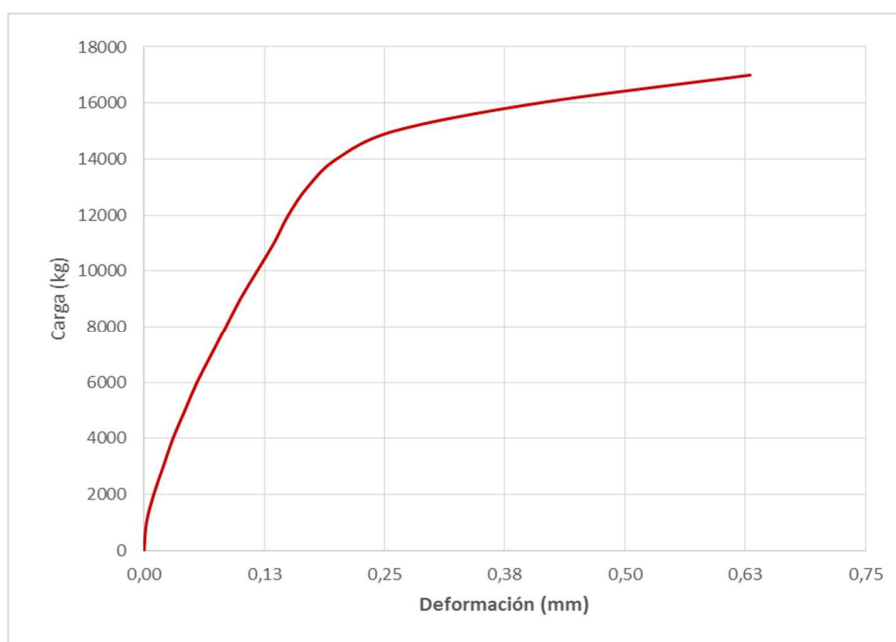
**Figura 2 – Gráfico de carga-deformación en probeta 10**

| Probeta<br>Nº | Ancho 1<br>(cm) | Ancho 2<br>(cm) | Altura<br>(cm) | Área<br>(cm <sup>2</sup> ) | Deformación<br>máxima<br>(mm) | Carga<br>(kgf) | Resistencia<br>(MPa) |
|---|---|---|---|---|---|---|---|
| 10 | 33 | 39 | 44 | 1.287 | 0,63 | 17.500 | 1,36 |

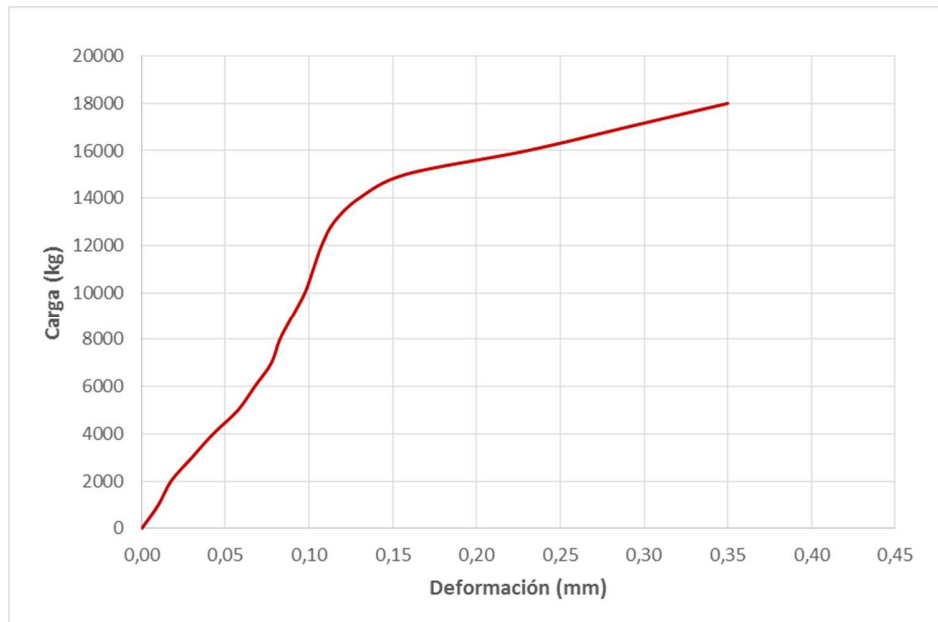
**Figura 3 – Gráfico de carga-deformación en probeta 11**

| Probeta<br>Nº | Ancho 1<br>(cm) | Ancho 2<br>(cm) | Altura<br>(cm) | Área<br>(cm <sup>2</sup> ) | Deformación<br>máxima<br>(mm) | Carga<br>(kgf) | Resistencia<br>(MPa) |
|---|---|---|---|---|---|---|---|
| 11 | 26 | 36 | 34 | 936 | 0,35 | 18.500 | 1,98 |

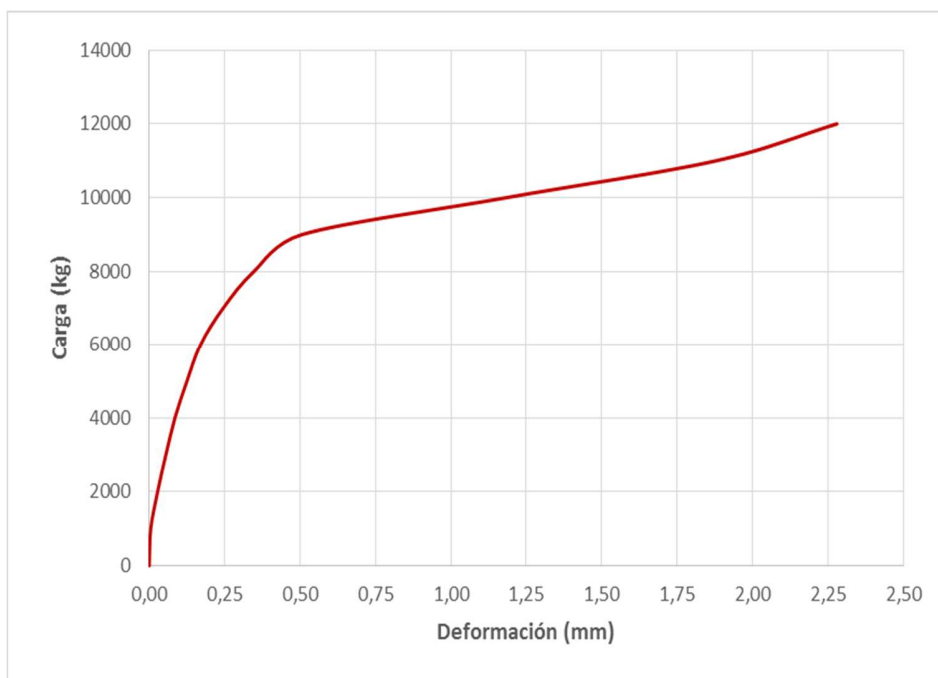
**Figura 4 – Gráfico de carga-deformación en probeta 12**

| Probeta<br>Nº | Ancho 1<br>(cm) | Ancho 2<br>(cm) | Altura<br>(cm) | Área<br>(cm <sup>2</sup> ) | Deformación<br>máxima<br>(mm) | Carga<br>(kgf) | Resistencia<br>(MPa) |
|---|---|---|---|---|---|---|---|
| 12 | 28 | 42 | 34 | 1.176 | 2,28 | 20.480 | 1,74 |

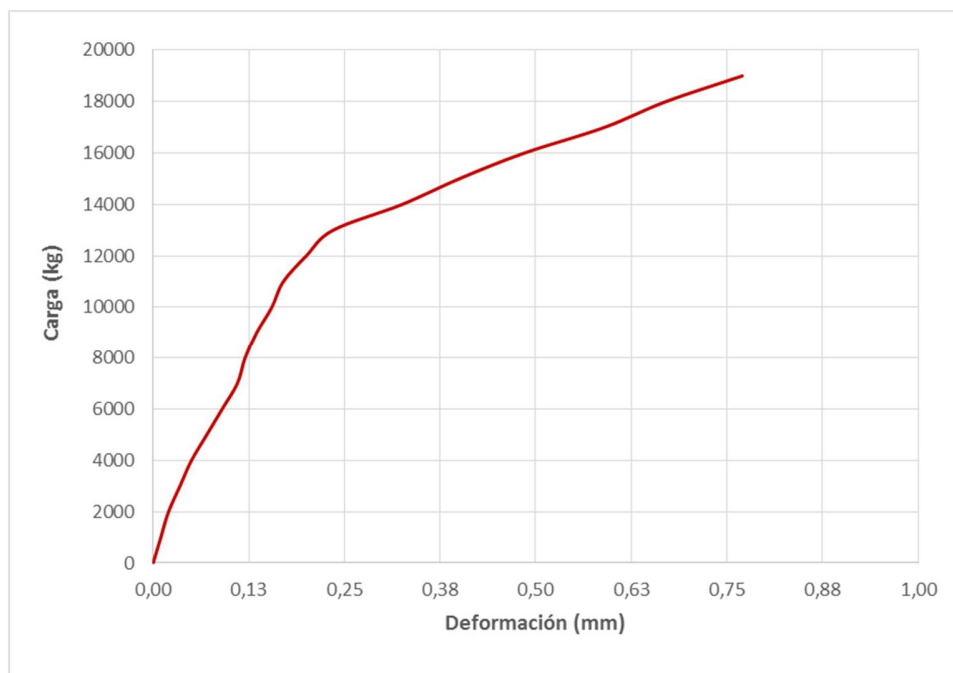
**Figura 5 – Gráfico de carga-deformación en probeta 13**

| Probeta<br>Nº | Ancho 1<br>(cm) | Ancho 2<br>(cm) | Altura<br>(cm) | Área<br>(cm <sup>2</sup> ) | Deformación<br>máxima<br>(mm) | Carga<br>(kgf) | Resistencia<br>(MPa) |
|---|---|---|---|---|---|---|---|
| 13 | 31 | 33 | 39 | 1.023 | 0,77 | 19.900 | 1,87 |
