# ALTARES | AI 1

**1. TÍTULO:** ALTAR DE SANTA FILOMENA.

**N° INVENTARIO:** 2013 -0141

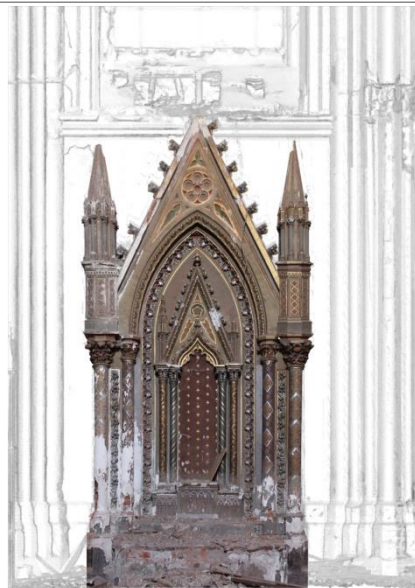
## 7. FOTOGRAFÍA:

| 8. ESTADO DE CONSERVACIÓN | | |
|---|---|---|
| Bueno <input type="radio"/> Regular <input type="radio"/> Malo <input checked="" type="radio"/> | | |
| ÁTICO | <input checked="" type="radio"/> Grietas | <input type="radio"/> Fisuras |
| | <input checked="" type="radio"/> Pérdida de revestimiento | <input checked="" type="radio"/> Pérdida de pintura |
| CUERPO | <input checked="" type="radio"/> Grietas | <input checked="" type="radio"/> Fisuras |
| | <input type="radio"/> Piezas Faltantes | <input checked="" type="radio"/> Sulfatación de yeso |
| BANCO | <input checked="" type="radio"/> Grietas | <input checked="" type="radio"/> Fisuras |
| | <input checked="" type="radio"/> Piezas Faltantes | <input checked="" type="radio"/> Sulfatación de yeso |
| SOTABANCO | <input checked="" type="radio"/> Grietas | <input checked="" type="radio"/> Fisuras |

Se considera la ejecución de protección perimetral con placas de OSB, según EE.TT.

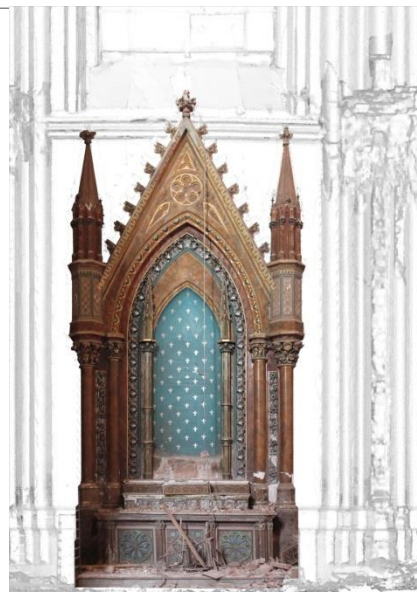
## 7. FOTOGRAFÍA:

| 8. ESTADO DE CONSERVACIÓN | | |
|---|---|---|
| Bueno <input type="radio"/> Regular <input type="radio"/> Malo <input checked="" type="radio"/> | | |
| CUERPO | <input checked="" type="radio"/> Grietas | <input type="radio"/> Fisuras |
| BANCO | <input type="radio"/> Grietas | <input checked="" type="radio"/> Fisuras |
| SOTABANCO | <input checked="" type="radio"/> Grietas | <input checked="" type="radio"/> Fisuras |
| BASAMENTO | <input type="radio"/> Grietas | <input checked="" type="radio"/> Fisuras |

Se considera la ejecución de protección perimetral con placas de OSB, según EE.TT.

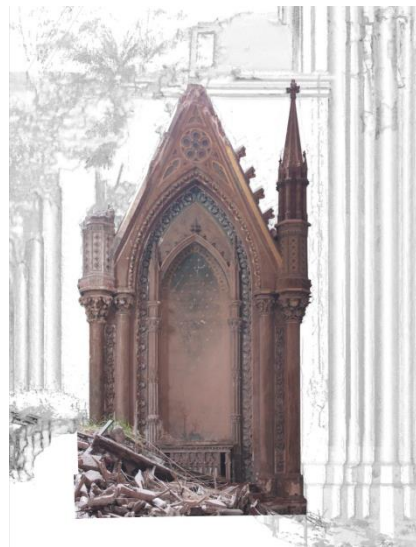
## 7. FOTOGRAFÍA:

No cuenta con la imagen de Santa Teresa de Jesús y se encuentra seriamente deteriorada por el derrumbe de parte del muro.

| 8. ESTADO DE CONSERVACIÓN | | |
|---|---|---|
| Bueno <input type="radio"/> Regular <input type="radio"/> Malo <input checked="" type="radio"/> | | |
| ÁTICO | <div><input checked="" type="radio"/> Grietas</div> <div><input checked="" type="radio"/> Piezas Faltantes</div> <div><input checked="" type="radio"/> Pérdida de revestimiento</div> <div><input checked="" type="radio"/> Deformaciones</div> <div><input checked="" type="radio"/> Suciedad</div> | <div><input checked="" type="radio"/> Fisuras</div> <div><input checked="" type="radio"/> Sulfatación de yeso</div> <div><input checked="" type="radio"/> Pérdida de pintura</div> <div><input checked="" type="radio"/> Decohesión</div> <div><input type="radio"/> Intervenciones</div> |
| CUERPO | <div><input type="radio"/> Grietas</div> <div><input type="radio"/> Piezas Faltantes</div> <div><input checked="" type="radio"/> Pérdida de revestimiento</div> <div><input type="radio"/> Deformaciones</div> <div><input checked="" type="radio"/> Suciedad</div> | <div><input type="radio"/> Fisuras</div> <div><input checked="" type="radio"/> Sulfatación de yeso</div> <div><input type="radio"/> Pérdida de pintura</div> <div><input checked="" type="radio"/> Decohesión</div> <div><input type="radio"/> Intervenciones</div> |
| BANCO | <div><input type="radio"/> Grietas</div> <div><input checked="" type="radio"/> Piezas Faltantes</div> <div><input checked="" type="radio"/> Pérdida de revestimiento</div> <div><input type="radio"/> Deformaciones</div> <div><input checked="" type="radio"/> Suciedad</div> | <div><input type="radio"/> Fisuras</div> <div><input type="radio"/> Sulfatación de yeso</div> <div><input type="radio"/> Pérdida de pintura</div> <div><input checked="" type="radio"/> Decohesión</div> <div><input type="radio"/> Intervenciones</div> |

Los deterioros presentes en el banco, sotabanco y basamento se ignoran ya que están bajo escombros, se presumen los daños indicados

Se considera la ejecución de protección perimetral con placas de OSB, según EE.TT.

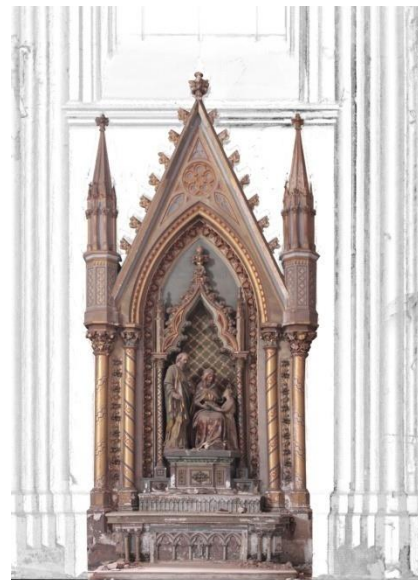
## 7. FOTOGRAFÍA:

| 8. ESTADO DE CONSERVACIÓN | | |
|---|---|---|
| Bueno <input type="radio"/> Regular <input type="radio"/> Malo <input checked="" type="radio"/> | | |
| CUERPO | <input checked="" type="radio"/> Grietas | <input type="radio"/> Fisuras |
| BANCO | <input checked="" type="radio"/> Grietas | <input type="radio"/> Fisuras |
| SOTABANCO | <input checked="" type="radio"/> Grietas | <input checked="" type="radio"/> Fisuras |

Se considera la ejecución de protección perimetral con placas de OSB, según EE.TT.

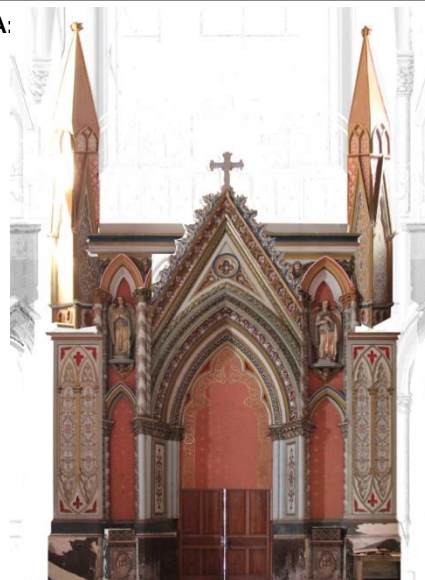
## 7. FOTOGRAFÍA:

| 8. ESTADO DE CONSERVACIÓN | | |
|---|---|---|
| Bueno <input type="radio"/> Regular <input checked="" type="radio"/> Malo <input type="radio"/> | | |
| ÁTICO | <div><input checked="" type="radio"/> Grietas</div> <div><input checked="" type="radio"/> Piezas Faltantes</div> <div><input checked="" type="radio"/> Pérdida de revestimiento</div> <div><input checked="" type="radio"/> Deformaciones</div> <div><input checked="" type="radio"/> Suciedad</div> | <div><input checked="" type="radio"/> Fisuras</div> <div><input type="radio"/> Sulfatación de yeso</div> <div><input checked="" type="radio"/> Pérdida de pintura</div> <div><input checked="" type="radio"/> Decohesión</div> <div><input checked="" type="radio"/> Intervenciones</div> |
| CUERPO | <div><input type="radio"/> Grietas</div> <div><input type="radio"/> Piezas Faltantes</div> <div><input type="radio"/> Pérdida de revestimiento</div> <div><input type="radio"/> Deformaciones</div> <div><input checked="" type="radio"/> Suciedad</div> | <div><input type="radio"/> Fisuras</div> <div><input type="radio"/> Sulfatación de yeso</div> <div><input type="radio"/> Pérdida de pintura</div> <div><input type="radio"/> Decohesión</div> <div><input checked="" type="radio"/> Intervenciones</div> |
| BANCO | <div><input type="radio"/> Grietas</div> <div><input type="radio"/> Piezas Faltantes</div> <div><input type="radio"/> Pérdida de revestimiento</div> <div><input type="radio"/> Deformaciones</div> <div><input checked="" type="radio"/> Suciedad</div> | <div><input type="radio"/> Fisuras</div> <div><input type="radio"/> Sulfatación de yeso</div> <div><input type="radio"/> Pérdida de pintura</div> <div><input type="radio"/> Decohesión</div> <div><input checked="" type="radio"/> Intervenciones</div> |
| SOTABANCO | <div><input type="radio"/> Grietas</div> <div><input type="radio"/> Piezas Faltantes</div> <div><input checked="" type="radio"/> Pérdida de revestimiento</div> <div><input type="radio"/> Deformaciones</div> <div><input checked="" type="radio"/> Suciedad</div> | <div><input type="radio"/> Fisuras</div> <div><input checked="" type="radio"/> Sulfatación de yeso</div> <div><input checked="" type="radio"/> Pérdida de pintura</div> <div><input checked="" type="radio"/> Decohesión</div> <div><input checked="" type="radio"/> Intervenciones</div> |

Se deben retirar las esculturas de los altares y trasladarlos al lugar de acopio según las EE.TT.  
Se considera la ejecución de protección perimetral con placas de OSB, según EE.TT.

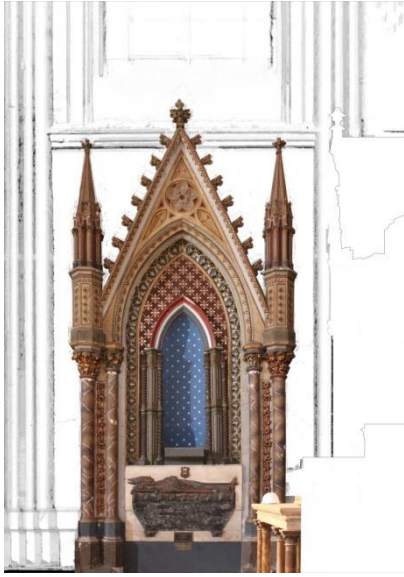
| <b>4. DESCRIPCIÓN:</b><br>Este altar corresponde a una estructura de albañilería y yeso, y no cuenta con un basamento, sotabanco y banco, sólo un cuerpo con columnas decoradas y un ático compuesto por un gablete y dos pináculos adornados de ganchillos, como se usaba en el gótico y en el neogótico.<br>En la parte baja del altar se encuentra una placa de bronce y bajo este la tumba del obispo Rafael Edwards Salas.<br>No cuenta con la imagen del Ángel de la Patria. |

| <b>5. MEDIDAS DE RESGUARDO PARA CONSERVACIÓN O ACOPIO:</b><br>Se considera la ejecución de protección perimetral con placas de OSB, según EE.TT. | <b>7. FOTOGRAFÍA:</b> |

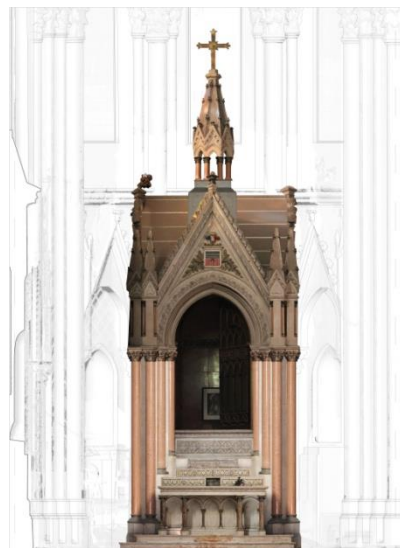
## 7. FOTOGRAFÍA:

| 8. ESTADO DE CONSERVACIÓN | | |
|---|---|---|
| Bueno <input type="radio"/> Regular <input checked="" type="radio"/> Malo <input type="radio"/> | | |
| SOTABANCO | <input type="radio"/> Grietas | <input checked="" type="radio"/> Fisuras |

Se considera la ejecución de protección perimetral con  
placas de OSB, según EE.TT.

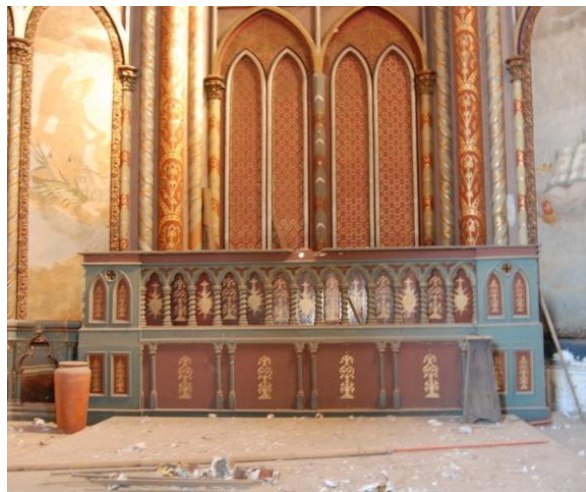
## 7. FOTOGRAFÍA:

| 8. ESTADO DE CONSERVACIÓN | | |
|---|---|---|
| Bueno <input type="radio"/> Regular <input checked="" type="radio"/> Malo <input type="radio"/> | | |
| BANCO | <input type="radio"/> Grietas<br><input checked="" type="radio"/> Piezas Faltantes<br><input type="radio"/> Pérdida de revestimiento<br><input type="radio"/> Deformaciones<br><input checked="" type="radio"/> Suciedad | <input type="radio"/> Fisuras<br><input type="radio"/> Sulfatación de yeso<br><input checked="" type="radio"/> Pérdida de pintura<br><input type="radio"/> Decohesión<br><input checked="" type="radio"/> Intervenciones |
| SOTABANCO | <input type="radio"/> Grietas<br><input checked="" type="radio"/> Piezas Faltantes<br><input checked="" type="radio"/> Pérdida de revestimiento<br><input checked="" type="radio"/> Deformaciones<br><input checked="" type="radio"/> Suciedad | <input type="radio"/> Fisuras<br><input type="radio"/> Sulfatación de yeso<br><input checked="" type="radio"/> Pérdida de pintura<br><input type="radio"/> Decohesión<br><input checked="" type="radio"/> Intervenciones |
| BASAMENTO | <input type="radio"/> Grietas<br><input type="radio"/> Piezas Faltantes<br><input type="radio"/> Pérdida de revestimiento<br><input checked="" type="radio"/> Deformaciones<br><input checked="" type="radio"/> Suciedad | <input checked="" type="radio"/> Fisuras<br><input type="radio"/> Sulfatación de yeso<br><input type="radio"/> Pérdida de pintura<br><input type="radio"/> Decohesión<br><input type="radio"/> Intervenciones |

Se considera la ejecución de protección perimetral con placas de OSB, según EE.TT.

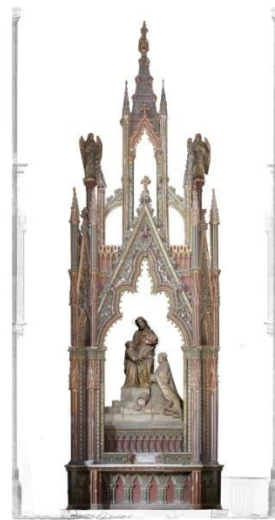
| <b>4. DESCRIPCIÓN:</b><br>El altar del Patrocinio San José, corresponde a una estructura de albañilería en su base, y de hormigón con estuco de yeso en la parte superior.<br>Tiene un banco de albañilería y sobre este un sotabanco de madera en donde se encuentran tres esculturas de madera.<br>Sobre estos hay un baldaquín de estilo gótico con arbotantes, ángeles y pináculos decorados.<br>Aún conserva todas las esculturas, pero con algunos daños, como en las manos y la iglesia que sostiene Mariano Casanova. |

| <b>5. MEDIDAS DE RESGUARDO PARA CONSERVACIÓN O ACOPIO:</b><br>Se deben retirar las esculturas de los altares y trasladarlos al lugar de acopio según las EE.TT.<br>Se considera la ejecución de protección perimetral con placas de OSB, según EE.TT. |

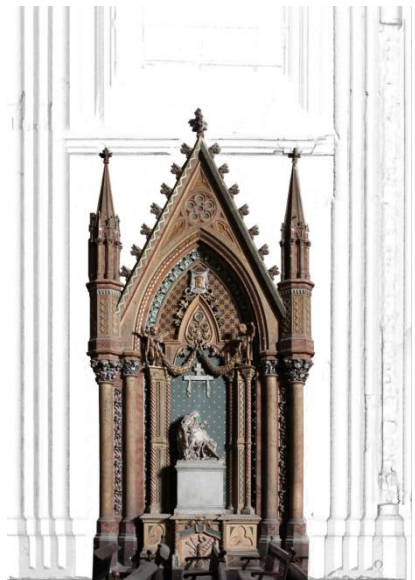
## 7. FOTOGRAFÍA:

| 8. ESTADO DE CONSERVACIÓN | | |
|---|---|---|
| Bueno <input type="radio"/> Regular <input checked="" type="radio"/> Malo <input type="radio"/> | | |
| ÁTICO | <input type="radio"/> Grietas | <input checked="" type="radio"/> Fisuras |
| CUERPO | <input checked="" type="radio"/> Grietas | <input type="radio"/> Fisuras |
| SOTABANCO | <input checked="" type="radio"/> Grietas | <input type="radio"/> Fisuras |

Se considera la ejecución de protección perimetral con placas de OSB, según EE.TT.

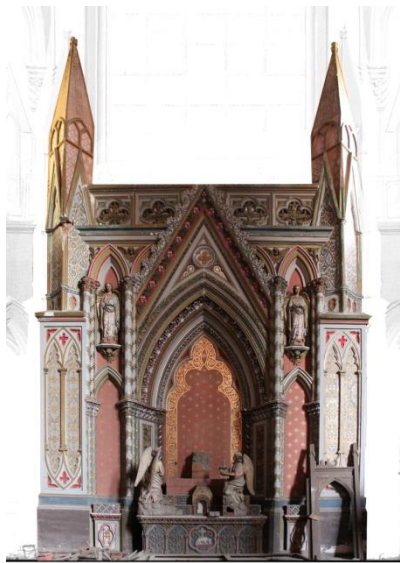
| <b>7. FOTOGRAFÍA:</b><br> |

| 8. ESTADO DE CONSERVACIÓN | | |
|---|---|---|
| Bueno <input type="radio"/> Regular <input checked="" type="radio"/> Malo <input type="radio"/> | | |
| ÁTICO | <div><input checked="" type="radio"/> Grietas</div> <div><input checked="" type="radio"/> Piezas Faltantes</div> <div><input checked="" type="radio"/> Pérdida de revestimiento</div> <div><input checked="" type="radio"/> Deformaciones</div> <div><input checked="" type="radio"/> Suciedad</div> | <div><input checked="" type="radio"/> Fisuras</div> <div><input type="radio"/> Sulfatación de yeso</div> <div><input checked="" type="radio"/> Pérdida de pintura</div> <div><input checked="" type="radio"/> Decohesión</div> <div><input checked="" type="radio"/> Intervenciones</div> |
| CUERPO | <div><input type="radio"/> Grietas</div> <div><input type="radio"/> Piezas Faltantes</div> <div><input checked="" type="radio"/> Pérdida de revestimiento</div> <div><input type="radio"/> Deformaciones</div> <div><input type="radio"/> Suciedad</div> | <div><input type="radio"/> Fisuras</div> <div><input type="radio"/> Sulfatación de yeso</div> <div><input checked="" type="radio"/> Pérdida de pintura</div> <div><input type="radio"/> Decohesión</div> <div><input type="radio"/> Intervenciones</div> |
| BANCO | <div><input type="radio"/> Grietas</div> <div><input checked="" type="radio"/> Piezas Faltantes</div> <div><input checked="" type="radio"/> Pérdida de revestimiento</div> <div><input type="radio"/> Deformaciones</div> <div><input checked="" type="radio"/> Suciedad</div> | <div><input type="radio"/> Fisuras</div> <div><input type="radio"/> Sulfatación de yeso</div> <div><input checked="" type="radio"/> Pérdida de pintura</div> <div><input type="radio"/> Decohesión</div> <div><input type="radio"/> Intervenciones</div> |
| SOTABANCO | <div><input type="radio"/> Grietas</div> <div><input type="radio"/> Piezas Faltantes</div> <div><input type="radio"/> Pérdida de revestimiento</div> <div><input type="radio"/> Deformaciones</div> <div><input checked="" type="radio"/> Suciedad</div> | <div><input type="radio"/> Fisuras</div> <div><input checked="" type="radio"/> Sulfatación de yeso</div> <div><input checked="" type="radio"/> Pérdida de pintura</div> <div><input type="radio"/> Decohesión</div> <div><input type="radio"/> Intervenciones</div> |
| BASAMENTO | <div><input type="radio"/> Grietas</div> <div><input checked="" type="radio"/> Piezas Faltantes</div> <div><input type="radio"/> Pérdida de revestimiento</div> <div><input type="radio"/> Deformaciones</div> <div><input type="radio"/> Suciedad</div> | <div><input type="radio"/> Fisuras</div> <div><input type="radio"/> Sulfatación de yeso</div> <div><input type="radio"/> Pérdida de pintura</div> <div><input type="radio"/> Decohesión</div> <div><input type="radio"/> Intervenciones</div> |

| <b>5. MEDIDAS DE RESGUARDO PARA CONSERVACIÓN O ACOPIO:</b><br>Se deben retirar las esculturas de los altares y trasladarlos al lugar de acopio según las EE.TT.<br>Se considera la ejecución de protección perimetral con placas de OSB, según EE.TT. |

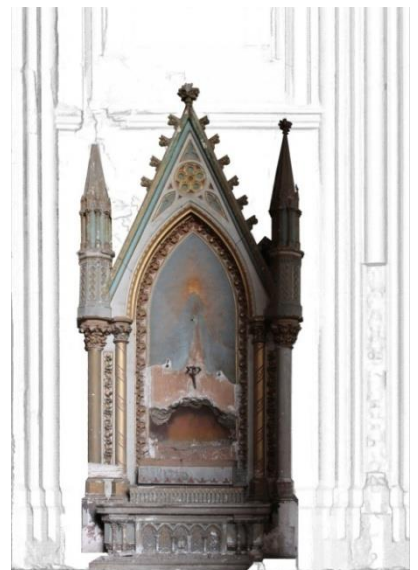
## 7. FOTOGRAFÍA:

| 8. ESTADO DE CONSERVACIÓN | | |
|---|---|---|
| Bueno <input type="radio"/> Regular <input type="radio"/> Malo <input checked="" type="radio"/> | | |
| CUERPO | <input checked="" type="radio"/> Grietas | <input type="radio"/> Fisuras |

Se considera la ejecución de protección perimetral con placas de OSB, según EE.TT.

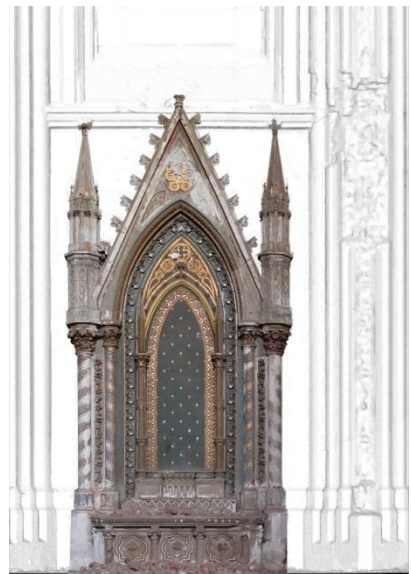
## 7. FOTOGRAFÍA:

| 8. ESTADO DE CONSERVACIÓN | | |
|---|---|---|
| Bueno <input type="radio"/> Regular <input type="radio"/> Malo <input checked="" type="radio"/> | | |
| ÁTICO | <div><input checked="" type="radio"/> Grietas</div> <div><input checked="" type="radio"/> Piezas Faltantes</div> <div><input checked="" type="radio"/> Pérdida de revestimiento</div> <div><input type="radio"/> Deformaciones</div> <div><input checked="" type="radio"/> Suciedad</div> | <div><input checked="" type="radio"/> Fisuras</div> <div><input checked="" type="radio"/> Sulfatación de yeso</div> <div><input checked="" type="radio"/> Pérdida de pintura</div> <div><input checked="" type="radio"/> Decohesión</div> <div><input type="radio"/> Intervenciones</div> |
| CUERPO | <div><input checked="" type="radio"/> Grietas</div> <div><input type="radio"/> Piezas Faltantes</div> <div><input checked="" type="radio"/> Pérdida de revestimiento</div> <div><input type="radio"/> Deformaciones</div> <div><input checked="" type="radio"/> Suciedad</div> | <div><input type="radio"/> Fisuras</div> <div><input checked="" type="radio"/> Sulfatación de yeso</div> <div><input checked="" type="radio"/> Pérdida de pintura</div> <div><input checked="" type="radio"/> Decohesión</div> <div><input type="radio"/> Intervenciones</div> |
| BANCO | <div><input type="radio"/> Grietas</div> <div><input checked="" type="radio"/> Piezas Faltantes</div> <div><input checked="" type="radio"/> Pérdida de revestimiento</div> <div><input type="radio"/> Deformaciones</div> <div><input checked="" type="radio"/> Suciedad</div> | <div><input checked="" type="radio"/> Fisuras</div> <div><input checked="" type="radio"/> Sulfatación de yeso</div> <div><input checked="" type="radio"/> Pérdida de pintura</div> <div><input checked="" type="radio"/> Decohesión</div> <div><input type="radio"/> Intervenciones</div> |
| SOTABANCO | <div><input checked="" type="radio"/> Grietas</div> <div><input checked="" type="radio"/> Piezas Faltantes</div> <div><input checked="" type="radio"/> Pérdida de revestimiento</div> <div><input type="radio"/> Deformaciones</div> <div><input checked="" type="radio"/> Suciedad</div> | <div><input checked="" type="radio"/> Fisuras</div> <div><input checked="" type="radio"/> Sulfatación de yeso</div> <div><input checked="" type="radio"/> Pérdida de pintura</div> <div><input checked="" type="radio"/> Decohesión</div> <div><input checked="" type="radio"/> Intervenciones</div> |
| BASAMENTO | <div><input type="radio"/> Grietas</div> <div><input type="radio"/> Piezas Faltantes</div> <div><input type="radio"/> Pérdida de revestimiento</div> <div><input type="radio"/> Deformaciones</div> <div><input checked="" type="radio"/> Suciedad</div> | <div><input type="radio"/> Fisuras</div> <div><input type="radio"/> Sulfatación de yeso</div> <div><input type="radio"/> Pérdida de pintura</div> <div><input type="radio"/> Decohesión</div> <div><input type="radio"/> Intervenciones</div> |

Se considera la ejecución de protección perimetral con placas de OSB, según EE.TT.

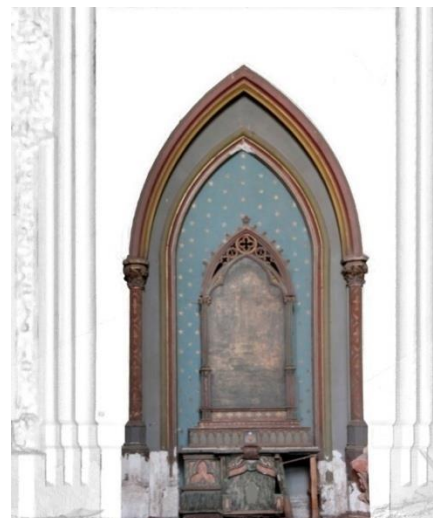
## 7. FOTOGRAFÍA:

| 8. ESTADO DE CONSERVACIÓN | | |
|---|---|---|
| Bueno <input type="radio"/> Regular <input type="radio"/> Malo <input checked="" type="radio"/> | | |
| SOTABANCO | <input type="radio"/> Grietas | <input checked="" type="radio"/> Fisuras |

Se considera la ejecución de protección perimetral con placas de OSB, según EE.TT.

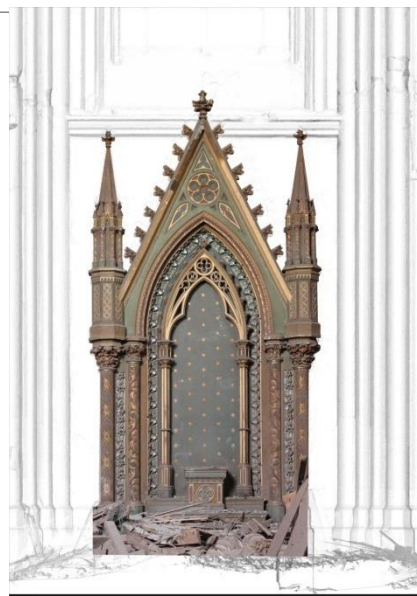
## 7. FOTOGRAFÍA:

| 8. ESTADO DE CONSERVACIÓN | | |
|---|---|---|
| Bueno <input type="radio"/> Regular <input type="radio"/> Malo <input checked="" type="radio"/> | | |
| ÁTICO | <input type="radio"/> Grietas<br><input type="radio"/> Piezas Faltantes<br><input type="radio"/> Pérdida de revestimiento<br><input type="radio"/> Deformaciones<br><input checked="" type="radio"/> Suciedad | <input type="radio"/> Fisuras<br><input type="radio"/> Sulfatación de yeso<br><input type="radio"/> Pérdida de pintura<br><input type="radio"/> Decohesión<br><input type="radio"/> Intervenciones |
| CUERPO | <input type="radio"/> Grietas<br><input type="radio"/> Piezas Faltantes<br><input type="radio"/> Pérdida de revestimiento<br><input type="radio"/> Deformaciones<br><input checked="" type="radio"/> Suciedad | <input type="radio"/> Fisuras<br><input type="radio"/> Sulfatación de yeso<br><input type="radio"/> Pérdida de pintura<br><input type="radio"/> Decohesión<br><input type="radio"/> Intervenciones |
| BANCO | <input type="radio"/> Grietas<br><input type="radio"/> Piezas Faltantes<br><input type="radio"/> Pérdida de revestimiento<br><input type="radio"/> Deformaciones<br><input checked="" type="radio"/> Suciedad | <input type="radio"/> Fisuras<br><input type="radio"/> Sulfatación de yeso<br><input type="radio"/> Pérdida de pintura<br><input type="radio"/> Decohesión<br><input type="radio"/> Intervenciones |
| SOTABANCO | <input type="radio"/> Grietas<br><input type="radio"/> Piezas Faltantes<br><input checked="" type="radio"/> Pérdida de revestimiento<br><input type="radio"/> Deformaciones<br><input type="radio"/> Suciedad | <input type="radio"/> Fisuras<br><input type="radio"/> Sulfatación de yeso<br><input type="radio"/> Pérdida de pintura<br><input type="radio"/> Decohesión<br><input type="radio"/> Intervenciones |

Se desconocen deterioros del basamento y sotabanco por estar cubiertos de escombros. Las columnas interiores y el arco lobulado son de madera.

Se considera la ejecución de protección perimetral con placas de OSB, según EE.TT.

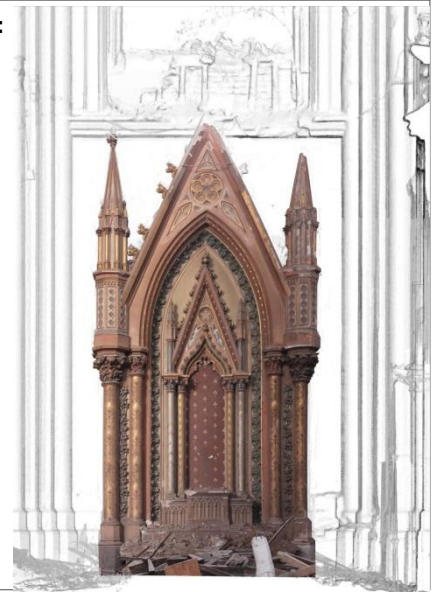
## 7. FOTOGRAFÍA:

| 8. ESTADO DE CONSERVACIÓN | | |
|---|---|---|
| Bueno <input type="radio"/> Regular <input type="radio"/> Malo <input checked="" type="radio"/> | | |
| BANCO | <input type="radio"/> Grietas | <input checked="" type="radio"/> Fisuras |

Se ignoran los deterioros del basamento y del sotabanco por estar cubiertas de escombros

Se considera la ejecución de protección perimetral con placas de OSB, según EE.TT.
