# REGISTRO DE DAÑOS ESTRUCTURALES

Eje **5** |

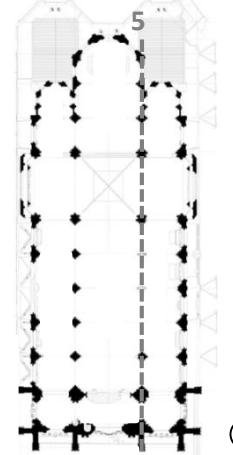
### 7. LOCALIZACIÓN EJE

Esta grieta capilar avanzada, es decir de primer orden, aún no determina una discontinuidad entre la parte izquierda y derecha del arco apuntalado de la zona presbiteral. La grieta diagonal se desarrolla a partir del extradós hasta el intradós del arco mismo. La g.a.1 aún no permite la activación de un mecanismo de rotación en plano de los pilares ejes J y I.

El mecanismo de rotación concorde en plano de la jamba del arco puede ocurrir en situaciones donde los muelles son delgados y las paredes laterales ofrecen poca resistencia. El cinemático que se genera prevee la deformación de la rosca pero no el desplazamiento significativo de las importas del arco.

Interv.1|2|3|5|10|13|15|16 descriptas en las fichas 5|g.r.1 y 2

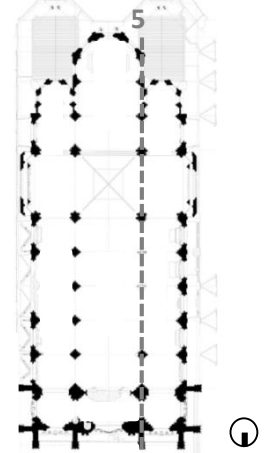
### 7. LOCALIZACIÓN EJE

La grieta rotativa pasante, es decir de segundo orden, determina una discontinuidad entre el contrafuerte del eje A y la fachada principal eje B. La grieta vertical se desarrolla a partir del extradós del arco apuntado hasta la llave del mismo, que conecta el contrafuerte a la fachada. Las grietas g.r.1 determina la descomposición de la fachada en dos macro-elementos (contrafuerte y pared de la fachada), con comportamiento debajo de acción sísmica independientes de la estructura global, permitiendo la activación de un mecanismo de rotación mono-lateral en plano de la jamba.

El mecanismo de rotación mono-lateral en plano de una de las jambas del arco (del contrafuerte en este caso) implica la formación de rodulas plásticas en las que se concentran las rotaciones. El cinemático que se genera prevee la deformación de la rosca pero no el desplazamiento significativo de las impostas del arco.

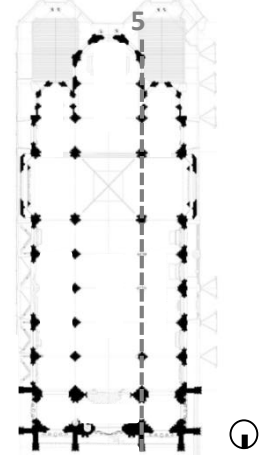
### 7. LOCALIZACIÓN EJE

Esta grieta rotativa pasante, es decir de segundo orden, determina una discontinuidad entre el lado norte y sur del arco longitudinal del primer piso de nártex. La grieta diagonal se desarrolla a partir del extradós del arco apuntado hasta la llave del mismo, que conecta el la fachada principal eje B y el pared del eje C. Las grietas g.r.2 determina la descomposición del nártex en dos macro-elementos, con comportamiento debajo de acción sísmica independientes de la estructura global, permitiendo la activación de un mecanismo de rotación mono-lateral en plano de la jamba en conjunto con los macro-elementos determinados de la E|g.r.1.

El mecanismo de rotación mono-lateral en plano de una de las jambas del arco (del contrafuerte en este caso) implica la formación de rodulas plásticas en las que se concentran las rotaciones. El cinemático que se genera prevee la deformación de la rosca pero no el desplazamiento significativo de las impostas del arco.

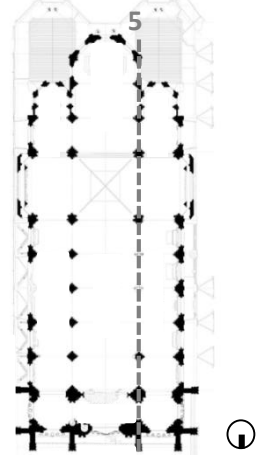
### 7. LOCALIZACIÓN EJE

Esta grieta rotativa, es decir de segundo orden, determina una discontinuidad entre la base del pilar eje H y su fuste. La grieta horizontal se desarrolla en todo el espesor del fuste. Las grietas g.r.3 corresponde a una rotula plástica en la parte inferior del pilar, que es un macro-elemento esbelto con comportamiento debajo de acción sísmica independientes de la estructura global. La g.r.3 permite la activación de un mecanismo de rotación mono-lateral en plano del pilar.

El mecanismo de rotación concorde en plano de la jamba del arco puede ocurrir en situaciones donde los muelles son delgados y las paredes laterales ofrecen poca resistencia. El cinemático que se genera prevee la deformación de la rosca pero no el desplazamiento significativo de las importas del arco.

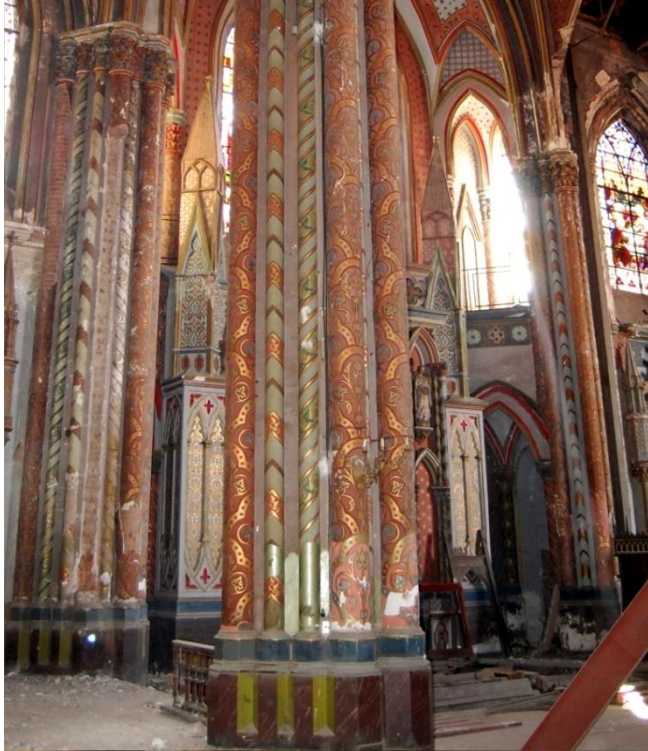
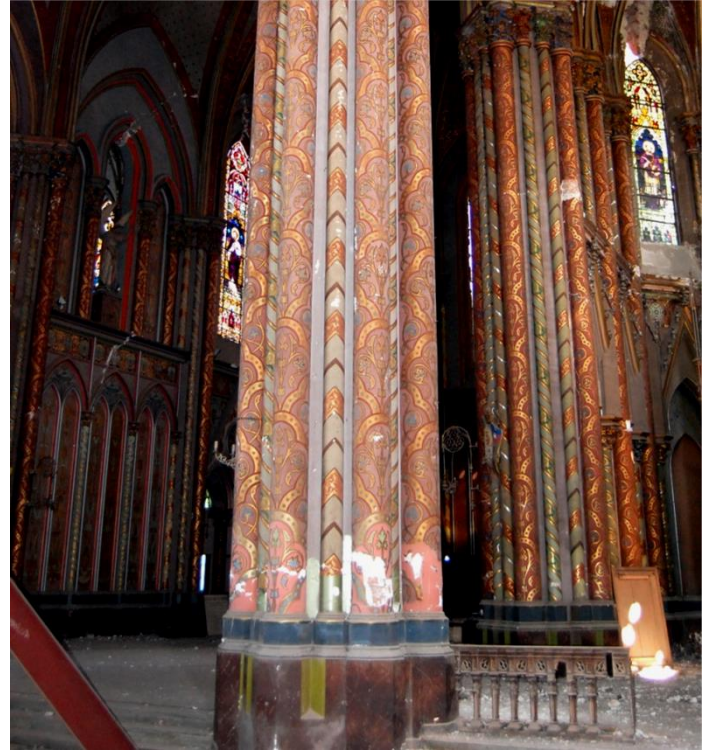
# ■ GRIETA ROTATIVA 5|g.r.4

Esta grieta rotativa, es decir de segundo orden, determina una discontinuidad entre la base del pilar eje I y su fuste. La grieta horizontal se desarrolla en todo el espesor del fuste. Las grietas g.r.4 corresponde a una rotula plástica en la parte inferior del pilar, que es un macro-elemento esbelto con comportamiento debajo de acción sísmica independientes de la estructura global. La g.r.4 permite la activación de un mecanismo de rotación en plano del pilar.

Interv.1|2|3|5|10|13|15|16  
descriptas en las fichas del  
Programa de Intervención.

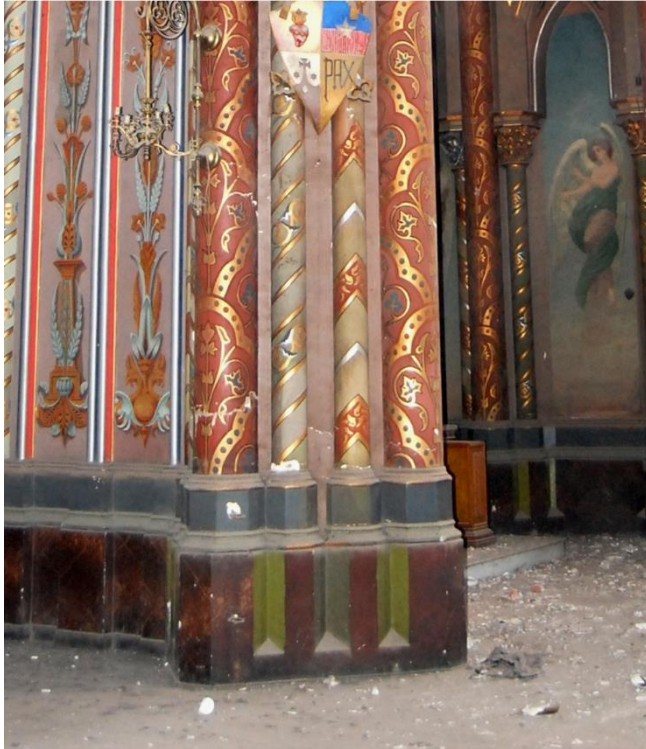
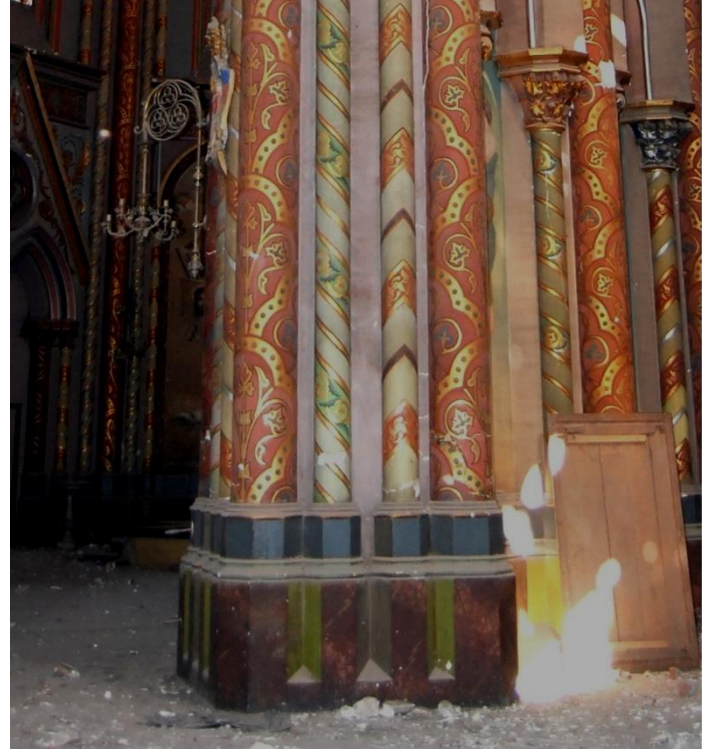
## GRIETA ROTATIVA 5|g.r.5

Esta grieta rotativa, es decir de segundo orden, determina una discontinuidad entre la base del pilar eje J y su fuste. La grieta horizontal se desarrolla en todo el espesor del fuste. Las grietas g.r.5 corresponde a una rotula plástica en la parte inferior del pilar, que es un macro-elemento esbelto con comportamiento debajo de acción sísmica independientes de la estructura global. La g.r.5 permite la activación de un mecanismo de rotación en plano del pilar.

El mecanismo de rotación concorde en plano de la jamba del arco puede ocurrir en situaciones donde los muelles son delgados y las paredes laterales ofrecen poca resistencia. El cinemático que se genera prevee la deformación de la rosca pero no el desplazamiento significativo de las impostas del arco.

Interv.1|2|3|5|10|13|15|16  
descriptas en las fichas del  
Programa de Intervención

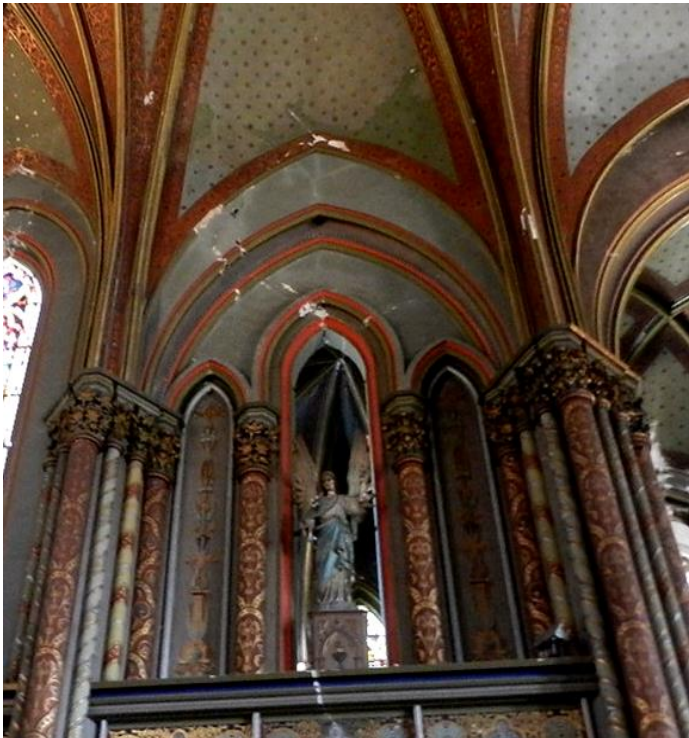
# ■ GRIETA ROTATIVA 5|g.r.6

La grieta rotativa determina una discontinuidad entre el pilar del eje J y el arco ojival de la pared del presbiterio ubicado entre los ejes K y J. La grieta diagonal se desarrolla a partir del extradós del arco apuntalado hasta el intradós. La g.r.6 determina la descomposición del matroneo de la pared longitudinal de presbiterio en tres macro-elementos (es decir las tres articulaciones del arco central del matroneo), con comportamiento debajo de acción sísmica independientes de la estructura global, permitiendo la activación de un mecanismo de rotación mono-lateral en plano de la jamba, es decir del pilar eje J.

Ver intervenciones 1-|2-|3|5-|10|13-descriptas en las fichas del Programa de Intervención.

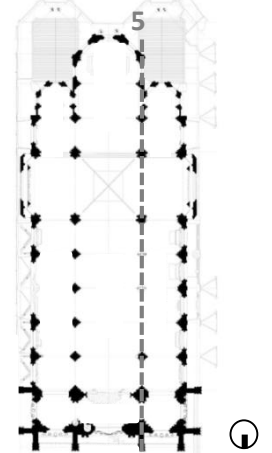
### 7. LOCALIZACIÓN EJE

Las dos grietas rotativas determinan una discontinuidad entre la parte superior de los pilares de los ejes L y K que pertenecen al ábside central. Las grietas diagonales se desarrollan a partir del extradós del arco apuntalado hasta la llave del mismo. Las g.r.7 no determinan la descomposición del ábside en diferentes macro-elementos ya que no se observan en los pilares, a la altura de la galería exterior, grietas horizontales como pasa en las paredes longitudinales eje 2 y 6. Sin embargo, es necesario un control constante del ábside y de la intervenciones introducidas en el 1985, para prevenir la activación de mecanismos de colapso locales.

**No se registra de una observación directa activación de mecanismos de colapso locales.**

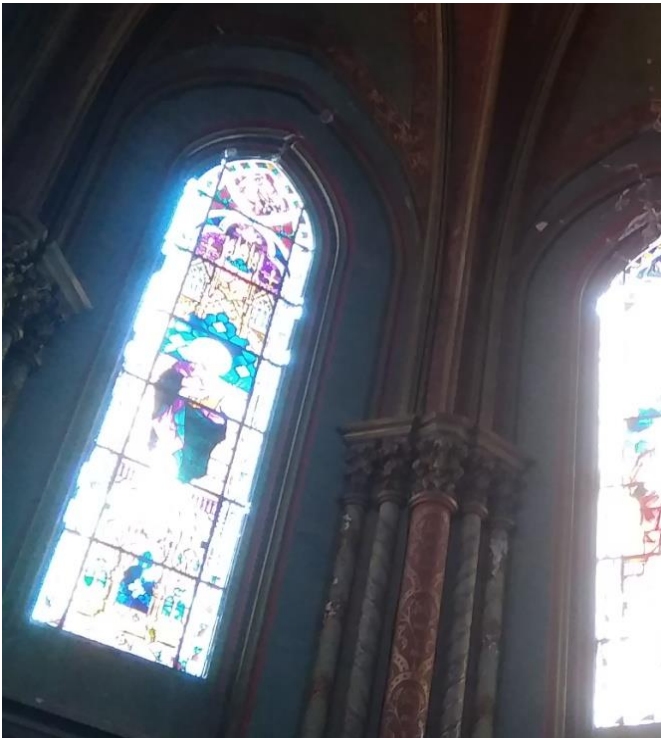
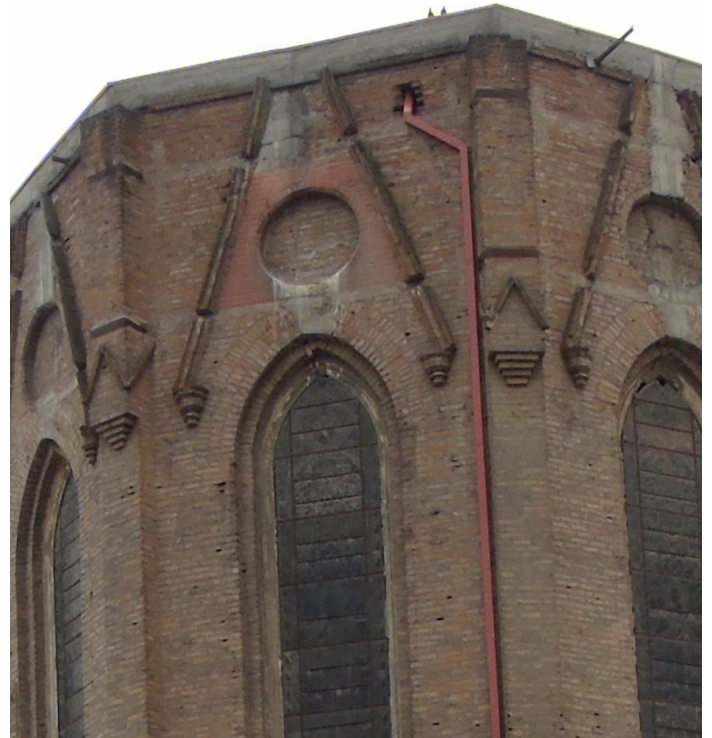
## GRIETA ROTATIVA 5|g.r.8

La grieta rotativa determina una discontinuidad entre la parte superior de los pilares de los ejes L y N que pertenecen al ábside central. La grieta diagonal se desarrolla a partir del extradós del arco apuntalado hasta la llave del mismo. Las g.r.8 no determinan la descomposición del ábside en diferentes macro-elementos ya que no se observan en los pilares, a la altura de la galería exterior, grietas horizontales como pasa en las paredes longitudinales eje 2 y 6. Sin embargo, es necesario un control constante del ábside y de las intervenciones introducidas en el 1985, para prevenir la activación de mecanismos de colapso locales.

No se registra de una observación directa formación de mecanismos de colapso locales.

Ver intervenciones 1|2|3|9|17 descritas en las fichas del Programa de Intervención.

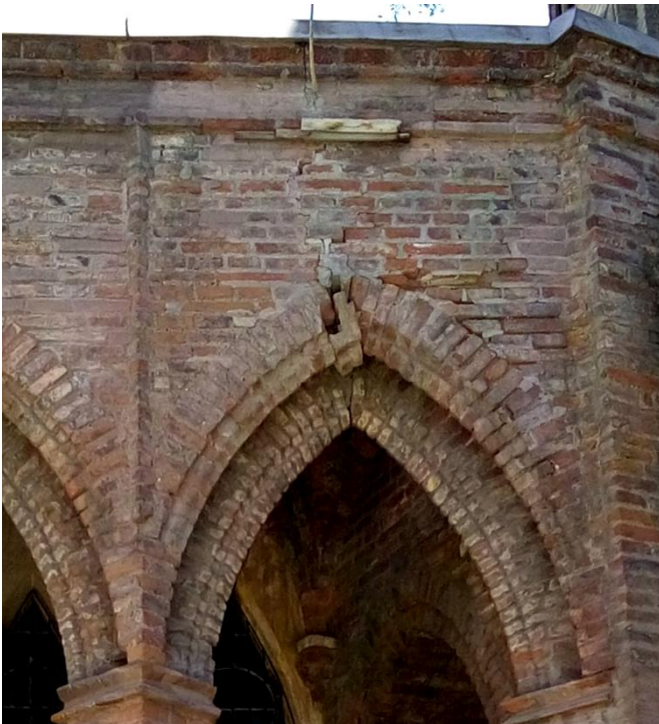
# ■ GRIETA ROTATIVA 5|g.r.9

La grieta rotativa determina una discontinuidad entre la parte superior de los pilares de los ejes L y N que pertenecen al ábside central. La grieta diagonal se desarrolla a partir del extradós del arco apuntalado hasta la llave del mismo. Las g.r.8 no determinan la descomposición del ábside en diferentes macro-elementos ya que no se observan en los pilares, a la altura de la galería exterior, grietas horizontales como pasa en las paredes longitudinales eje 2 y 6. Sin embargo, es necesario un control constante del ábside y de las intervenciones introducidas en el 1985, para prevenir la activación de mecanismos de colapso locales.

Ver intervenciones 1|2|3|9|17 descritas en las fichas del Programa de Intervención.

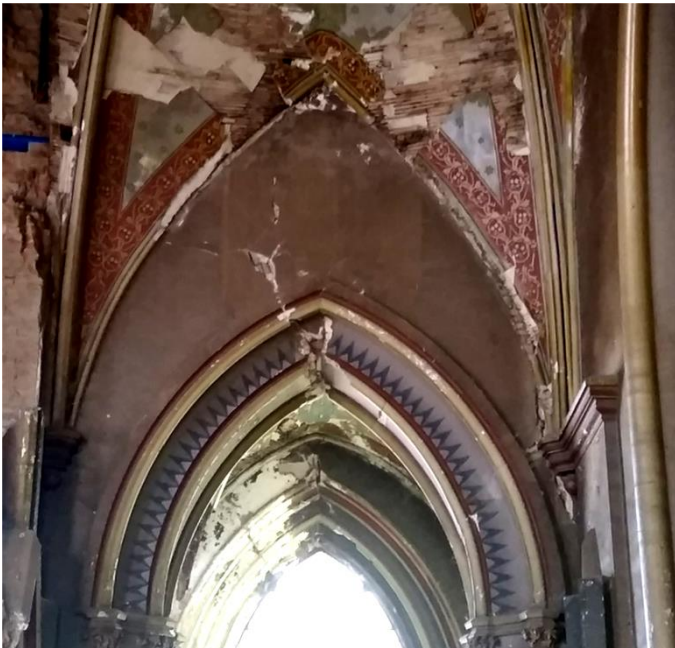
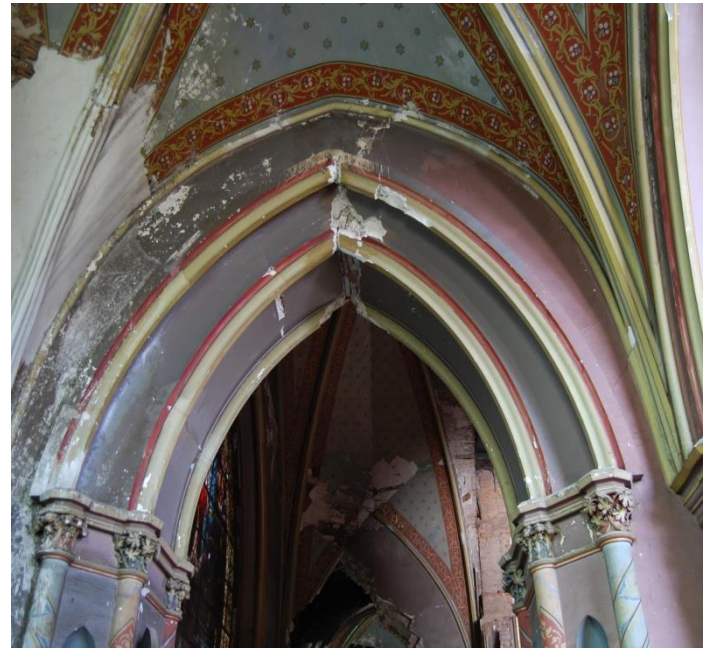
# GRIETA DE DESPRENDIMIENTO 5|g.d.1

La grieta de desprendimiento, es decir de tercer orden, determina una discontinuidad en la llave del arco longitudinal del nártex. La grieta pasante vertical se desarrolla a partir del extradós del arco apuntado hasta su intradós. Las grietas g.d.1 determina la descomposición del arco en diferentes macro-elementos, con comportamiento debajo de acción sísmica independientes de la estructura global, permitiendo la activación de un mecanismo de rotación bilateral en plano de la jamba.

Ver intervenciones 1-|2-|3|5-|10|13-descriptas en las fichas del Programa de Intervención.

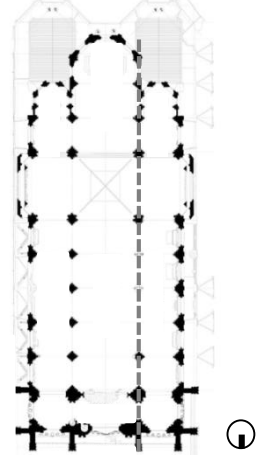
### 7. LOCALIZACIÓN EJE

La grieta de desprendimiento determina una discontinuidad entre la parte superior y inferior del pilar del eje J que pertenecen al ábside lateral poniente. La grieta horizontal se desarrolla a la altura del extradós de la bóvedas de ladrillo de la galería exterior. La E|g.d.2 y la E|g.d.3 determinan la descomposición del ábside lateral poniente en diferentes macro-elementos. Es necesario un control constante del ábside y de la intervenciones introducidas en el 1985, para prevenir la activación de mecanismos de colapso locales.

No se registra de una observación directa activación de mecanismos de colapso locales.

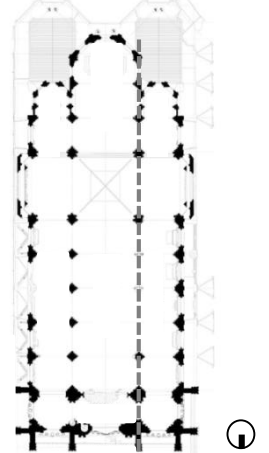
### 7. LOCALIZACIÓN EJE

La grieta de desprendimiento determina una discontinuidad entre la parte superior y inferior del pilar del eje J que pertenecen al ábside lateral poniente. Las grietas verticales se desarrollan a partir de la llave del arco del uno de los ventanales del ábside lateral hasta el extremo superior de la pared. La E|g.d.2 y la E|g.d.3 determinan la descomposición del ábside lateral poniente en diferentes macro-elementos. Es necesario un control constante del ábside y de las intervenciones introducidas en el 1985, para prevenir la activación de mecanismos de colapso locales.

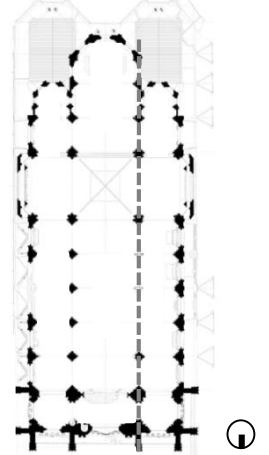
### 7. LOCALIZACIÓN EJE

La grieta de desprendimiento E|g.d.4 determina una discontinuidad estructural entre las bóforas de la pared del eje longitudinal E, localizadas entre los ejes transversales K y J, que pertenecen al presbiterio de la nave central. La grieta diagonal se desarrollan a partir del capitel del pilar de los arcos geminados derechos hasta la trifora superior. Las E|g.d.4, E|g.d.5 y la E|g.r.6 determinan la descomposición de la pared oriente del presbiterio en diferentes macro-elementos. Es necesario un control constante del presbiterio y del ábside, para prevenir la activación de mecanismos de colapso locales.

El mecanismo de rotación mono-lateral en plano de una de las jambas del arco (del pilar eje J en este caso) implica la formación de rodulas plasticas en las que se concentran las rotaciones. El cinemático que se genera prevee la deformación de la rosca pero no el desplazamiento significativo de las importas del arco.

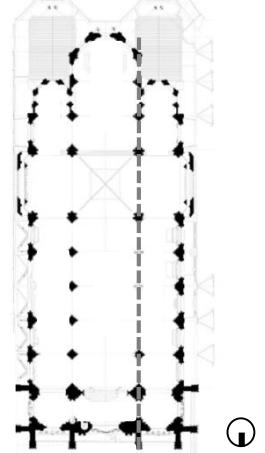
### 7. LOCALIZACIÓN EJE

La grieta de desprendimiento E|g.d.5 determina una discontinuidad estructural entre los arcos apuntalados de la trifora de la pared del eje longitudinal E, localizada entre los ejes transversales K y J que pertenecen al ábside de la nave central. Las dos grietas diagonales se desarrollan a partir de la llave del arco central de la trifora hasta su extremo superior. Las E|g.d.4, E|g.d.5 y la E|g.r.6 determinan la descomposición de la pared oriente del presbiterio en diferentes macro-elementos. Es necesario un control constante del presbiterio y del ábside, para prevenir la activación de mecanismos de colapso locales.

El mecanismo de rotación mono-lateral en plano de una de las jambas del arco (del pilar eje J en este caso) implica la formación de rodulas plásticas en las que se concentran las rotaciones. El cinemático que se genera prevee la deformación de la rosca pero no el desplazamiento significativo de las impostas del arco.

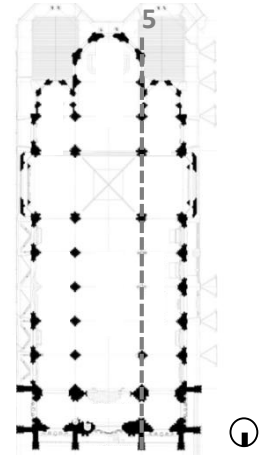
**7. LOCALIZACIÓN EJE**

El colapso total E|C.1 de dos columnas del eje longitudinal E, determina una discontinuidad estructural entre el ábside central y en nártex en dirección longitudinal, y entre la pared oeste de la nave lateral y las columnas de la nave central en dirección transversal. El colapso total debido al sismo del 2010 involucra las columnas de los ejes D y E, a partir de la imposta del arco entre el eje C-D y D-E. Obras de estabilización han sido necesaria para sostener la estructura del techo.

Es un mecanismo propio de las iglesias con tres naves con columnata en la nave central, se verifica para la rotación hacia el exterior de la jamba del arco más cercano a la fachada. La activación del mecanismo puede determinar la formación de grietas en la clave del arco o la deformación de la rosca del mismo. Ocurre tanto en la parte terminal hacia la fachada, tanto en el área del ábside en presencia del crucero. El fenómeno está determinado por los empujes no contrastes de los arcos extremos del muro de la nave.

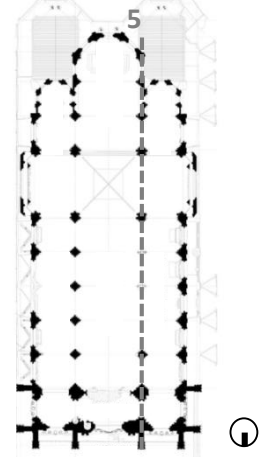
### 7. LOCALIZACIÓN EJE

El colapso parcial de unos lóbulos perimetrales del pilar del eje H en la parte basal de la columna, reduce la sección resistente del mismo determinando un importante inestabilidad de los lóbulos ubicados superiormente. El colapso E|c.1 determinan la descomposición del pilar del crucero en diferentes macro-elementos. Obras de contención han sido activadas para confinar la columnas de ladrillo de la nave central.

El mecanismo de rotación mono-lateral en plano de una de las jambas del arco (del pilar eje J en este caso) implica la formación de rodulas plasticas en las que se concentran las rotaciones. El cinematismo que se genera prevee la deformación de la rosca pero non el desplazamiento significativo de las importas del arco.

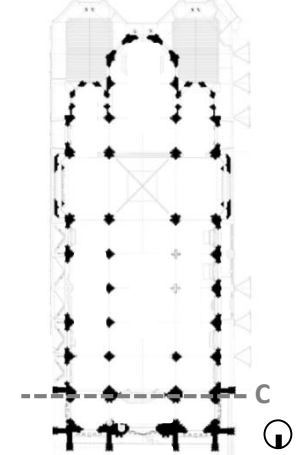
### 7. LOCALIZACIÓN EJE

La grieta rotativa pasante, paralela a los ejes longitudinales de la Basílica, determina una discontinuidad en la llave de las bóvedas de baídas y de los arcos apuntalados de la galería exterior. En particular la C|g.r.1 determina una discontinuidad entre la columnata del eje 7 y la pared longitudinal del eje 6. La grieta vertical se desarrolla a partir del extradós de la bóveda y arco hasta la llave de la misma. La g.r.1 determina la descomposición de las bóvedas de la galería en diferentes macro-elementos.

**Grietas rotativas por flexión son generalizadas en toda la galería**  
Es necesario un control constante de estas tipología de grietas que son generalizadas en la galería para prevenir la activación de mecanismos de colapso locales.

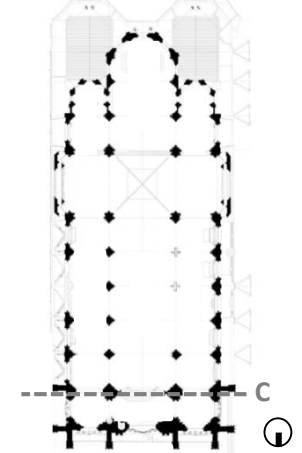
### 7. LOCALIZACIÓN EJE

La grieta rotativa pasante, paralela a los ejes longitudinales, determina una discontinuidad en la llave de las bóvedas de baídas y de los arcos apuntalados de la galería exterior de la Basílica. En particular la C|g.r.2 determina una discontinuidad entre la columnata del eje 1 y la pared longitudinal del eje 2. La grieta vertical se desarrolla a partir del extradós de la bóveda y arco hasta la llave de la misma. La g.r.2 determina la descomposición de las bóvedas de la galería en diferentes macro-elementos.

**Grietas rotativas por flexión son generalizadas en toda la galería**  
Es necesario un control constante de estas tipología de grietas que son generalizadas en la galería para prevenir la activación de mecanismos de colapso locales.

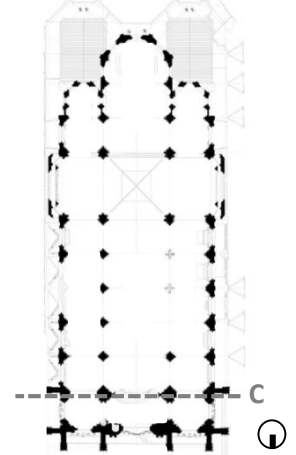
### 7. LOCALIZACIÓN EJE

La grieta rotativa pasante vertical determina una discontinuidad en la llave de le arco apuntalado del de báidas y de los arcos apuntalados del portal de acceso al nártex entre el eje 2 y 3.. La grieta vertical se desarrolla a partir del extradós del arco hasta el extradós del mismo.

No se registra de una observacion directa la activación de mecanismos de colapso locales.

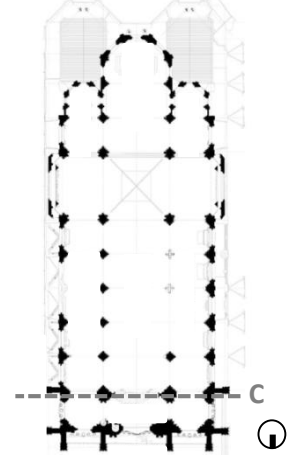
### 7. LOCALIZACIÓN EJE

La grieta rotativa pasante vertical determina una discontinuidad en la llave de le arco apuntado del de báidas y de los arcos apuntados del portal de acceso al nártex entre el eje 3 y 5.. La grieta vertical se desarrolla a partir del extradós del arco hasta el extradós del mismo.

No se registra de una observacion directa la activación de mecanismos de colapso locales.

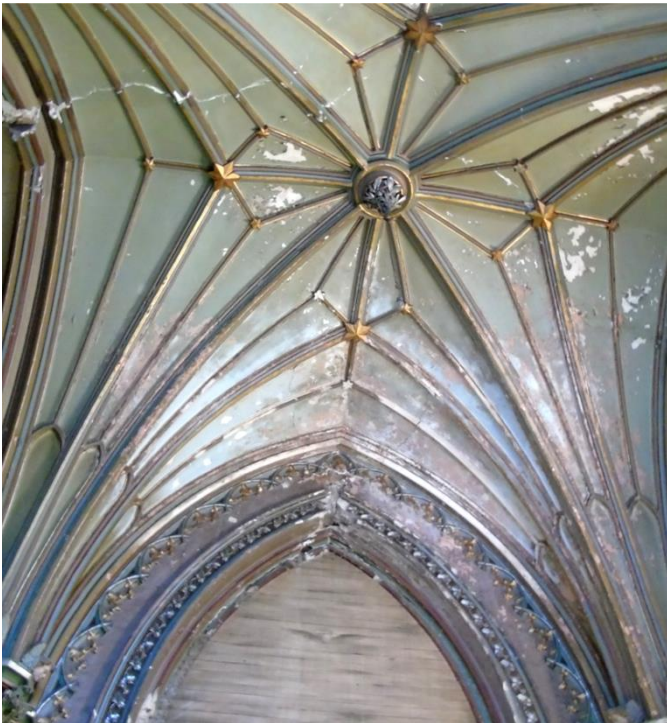
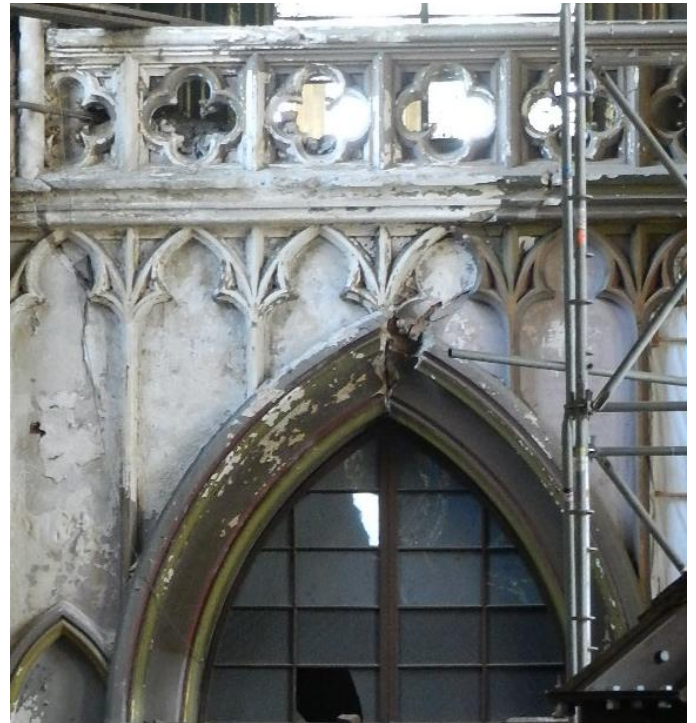
# GRIETA ROTATIVA PASANTE C|g.r.5

La grieta rotativa pasante vertical determina una discontinuidad en la llave de le arco apuntado del de báidas y de los arcos apuntados del portal de acceso al nártex entre el eje 5 y 6.. La grieta vertical se desarrolla a partir del extradós del arco hasta el extradós del mismo.

No se registra de una observacion directa la activación de mecanismos de colapso locales.

Ver intervenciones 1|2|3|9|17 descritas en las fichas del Programa de Intervención.

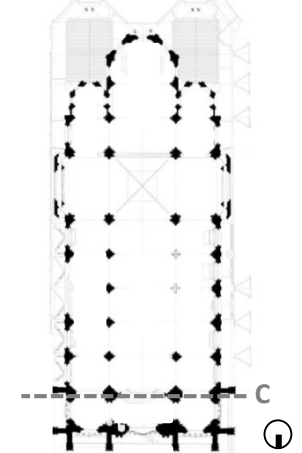
### 7. LOCALIZACIÓN EJE

Las grietas de desprendimiento por tracción, g.d.1, g.d.2 y g.d.3 de segundo orden, determina una descomposición de la rosca del arco en tres tramos independientes. Las grietas diagonales se desarrolla a partir del intradós hasta el extradós del arco, y corresponde a rotulas plásticas, que permiten a los diversos tramos de haber un comportamiento, debajo de acción sísmica, independientes de la estructura global. Estas grietas son consecuencia de la activación de un mecanismo de rotación mono-lateral en plano del eje C.

El mecanismo de rotación concorde en plano de la jamba del arco puede ocurrir en situaciones donde los muelles son delgados y las paredes laterales ofrecen poca resistencia. El cinemático que se genera prevee la deformación de la rosca pero no el desplazamiento significativo de las importas del arco.

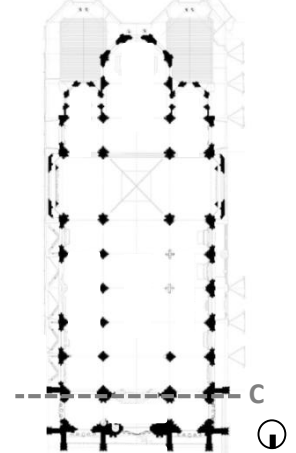
## 7. LOCALIZACIÓN EJE

Las grietas de desprendimiento por tracción g.d.4, g.d.5 y g.d.6, de segundo orden, determina una descomposición de la rosca del arco en tres tramos independientes. Las grietas diagonales se desarrolla a partir del intradós hasta el extradós del arco, y corresponde a rotulas plásticas, que permiten a los diversos tramos de haber un comportamiento, debajo de acción sísmica, independientes de la estructura global. Estas grietas son consecuencia de la activación de un mecanismo de rotación mono-lateral en plano del eje C.

El mecanismo de rotación concorde en plano de la jamba del arco puede ocurrir en situaciones donde los muelles son delgados y las paredes laterales ofrecen poca resistencia. El cinemático que se genera prevee la deformación de la rosca pero no el desplazamiento significativo de las importas del arco.

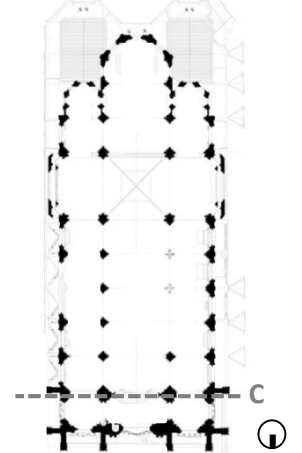
### 7. LOCALIZACIÓN EJE

El colapso total del arco apuntalado de la nave central del nártex, ha sido determinado de la activación de un mecanismo de colapso local que ha involucrado la rosca del arco. una discontinuidad en la llave del arco longitudinal del nártex.

El mecanismo de rotación en plano de la jamba del arco puede ocurrir en situaciones donde los muelles son delgados y las paredes laterales ofrecen poca resistencia. El cinemático que se genera prevee la deformación de la rosca pero no el desplazamiento significativo de las impostas del arco.
