| INDIVIDUACIÓN Y LOCALIZACIÓN<br>EJE ANALIZADO: | |
| EJE I, LADO NORTE | |

ELEVACIÓN LADO NORTE, EJE I

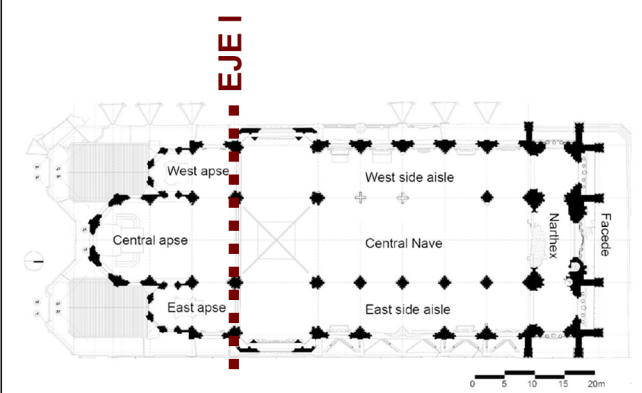
| INDIVIDUACIÓN Y LOCALIZACIÓN<br>EJE ANALIZADO: | |
|---|---|
| | Daños levantados el 9 febrero 2017<br>Daños levantados el 14 diciembre 2018 |

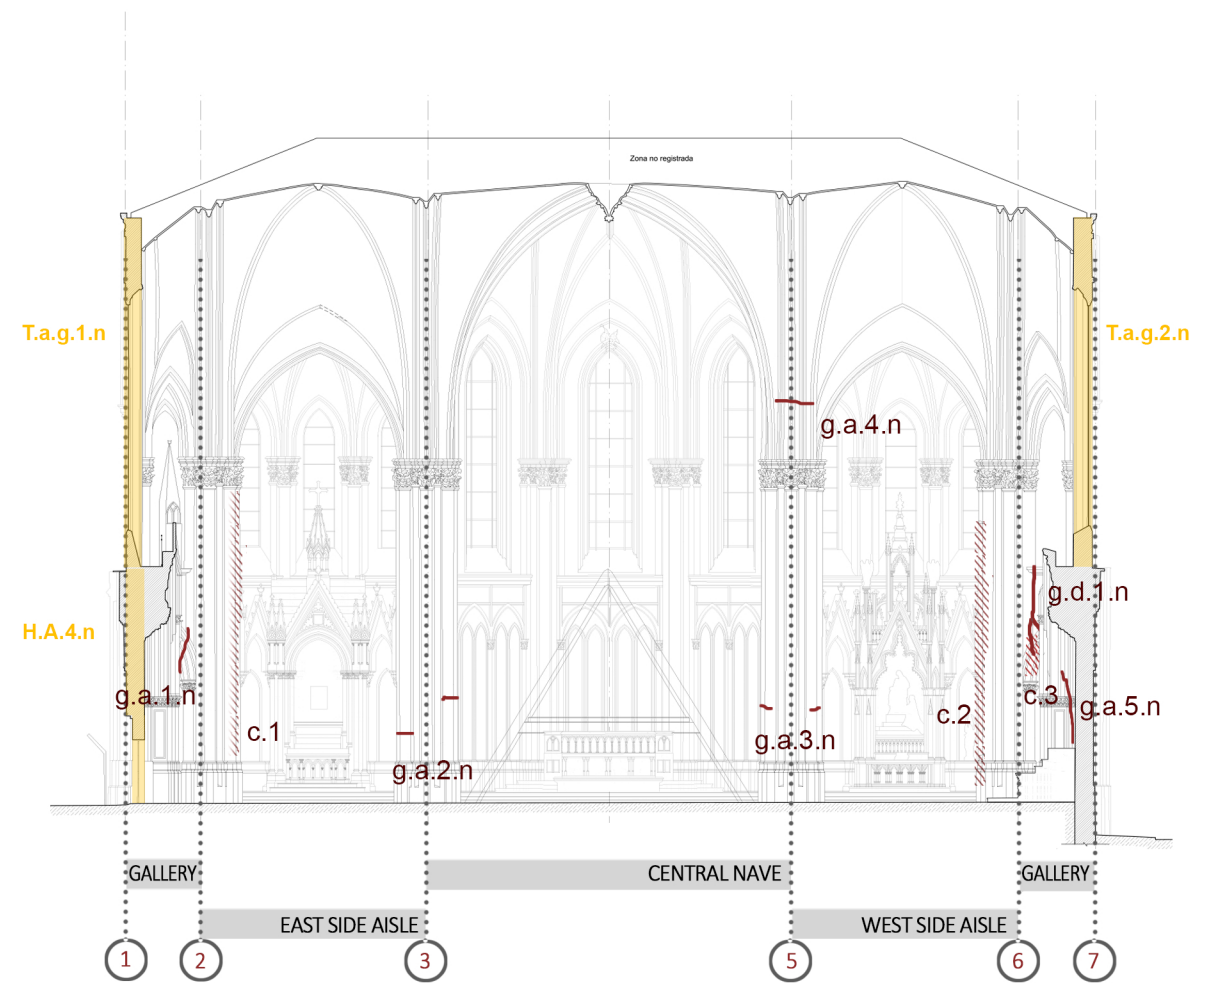
| INDIVIDUACIÓN Y LOCALIZACIÓN<br>EJE ANALIZADO: | |
|---|---|
| | Grieta Capilar Inicial, g.i.i, y Avanzada, g.a.i<br>En la primera fase de una Grieta Capilar, inicial, no es posible determinar directamente los puntos correspondientes de los "ciglios", sino solo las formas de fisuras, mientras en la fase avanzada es posible individuar ambos elementos de análisis. |
| | Grieta rotativa por Flexión, g.r.i<br>El tronco durante el agretamiento experimenta una rotación rígida por la cual los dos "ciglios" de la grieta se alejan. |
| | Grieta de desprendimiento de Tracción, g.d.i<br>El tronco está completamente separado del resto del edificio. |
| | Degradación del ladrillo<br>Erosión,Er.i, y Musgos liquenes y hongos, M.I.h.i |
| | Presencia de vegetaciòn, Vi |
| | Discontinuidades estructurales<br>Materialidad heterogenea (Hormigòn, H.A., Acero, A., Tabiquería de acero y geso, T.a.g.i, Incannucciato, I.i) |
