Proyecto:  
**REHABILITACIÓN DE LA BÁSILICA DEL SALVADOR**

## **ACTUALIZACIÓN DE DAÑOS DE LA BASÍLICA DEL SALVADOR**

Código documento:  
**18088-04-IF-01-RD**

| El presente informe muestra la actualización de daños que ha sufrido la Basílica del Salvador hasta el día de hoy, basándose SIRVE en el primer informe de daños emitido en el año 2013. | |

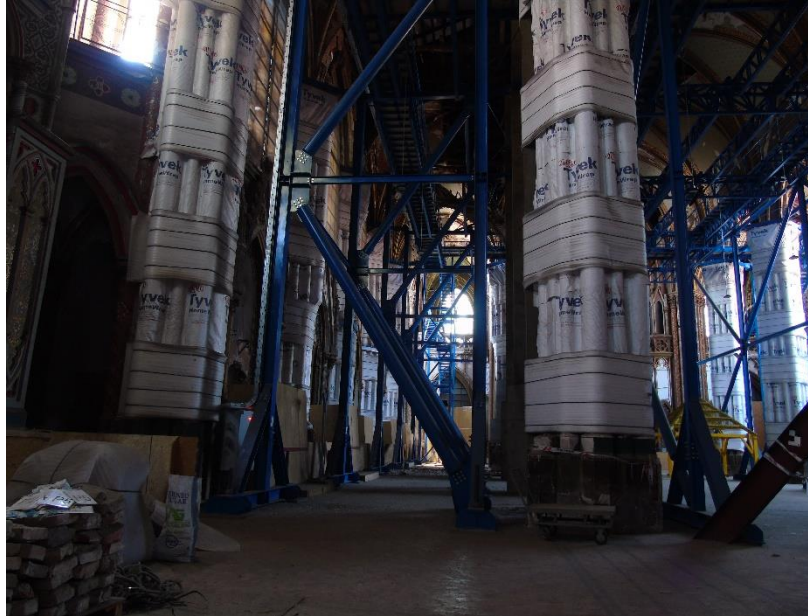
*Figura 4-3 Columnas Protegidas (11 diciembre 2018).*

Actualmente las columnas de la nave central y laterales de la Basílica se encuentran vendadas para evitar el desprendimiento de recubrimientos arquitectónicos (ver Figura 4-3)

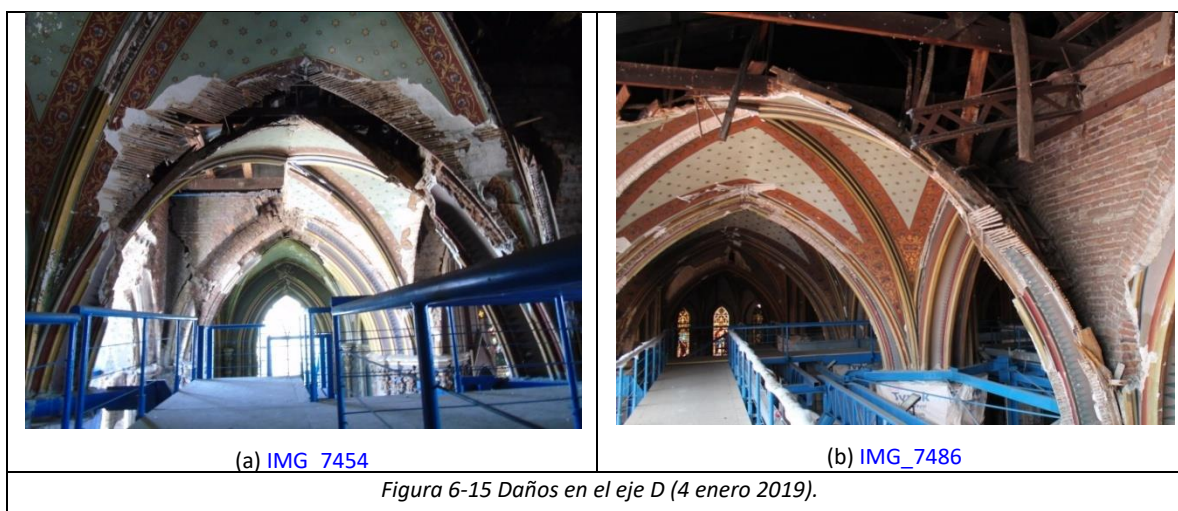
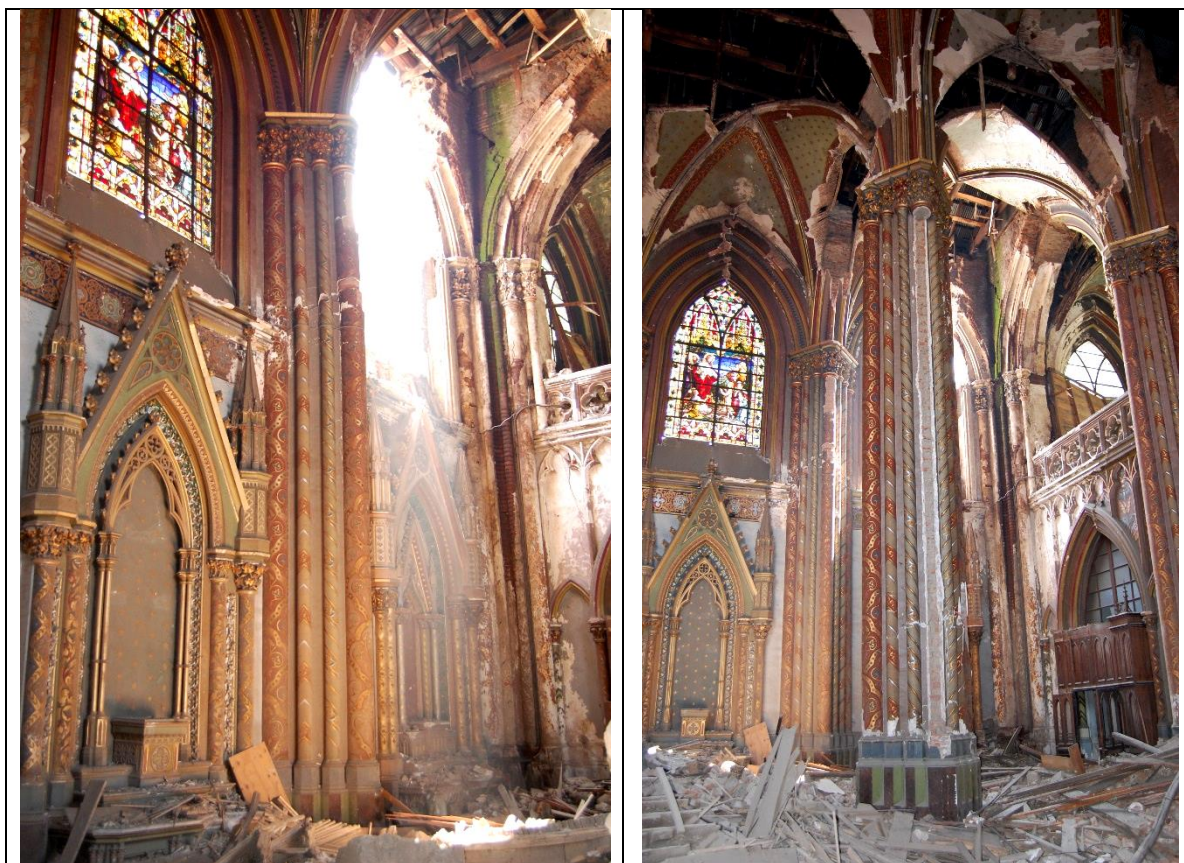
Figura 6-16 Daños en el eje D (12 octubre 2012)

En el eje D, a nivel de la galería exterior (eje 7-6 y 2-1), se observan grietas de desprendimiento en las llaves de los arcos y de las bóvedas (pasantes desde la llave hasta el extradós). En los pilares de los ejes 7 y 1 se observa la presencia de vegetación (V.1, V.2) y musgos y líquenes (M.1.1.s, M.1.2.s), que pueden reducir la eficiencia estructural de dichos elementos. En la nave lateral oeste se observó el colapso total del arco de albañilería entre el eje 6 y 5 (C.1.S) y el desprendimiento de un tirante de acero (D.v.1.s). La mitad inferior de la columna del eje 5 está confinada (embarrilada) con fibra de carbono. Grietas rotativas por flexión (g.r.1.s, 2, 3, 4) están presentes en las columnas de los ejes 2, 3, 5 y 6. En la galería exterior entre el eje 1 y 2 se observa la presencia de una intervención de refuerzo en H.A. (H.A.8s).
