# ESCULTURAS | Es 1

## 1. TÍTULO: SAN JOAQUÍN.

N° INVENTARIO: 2013 - 0083

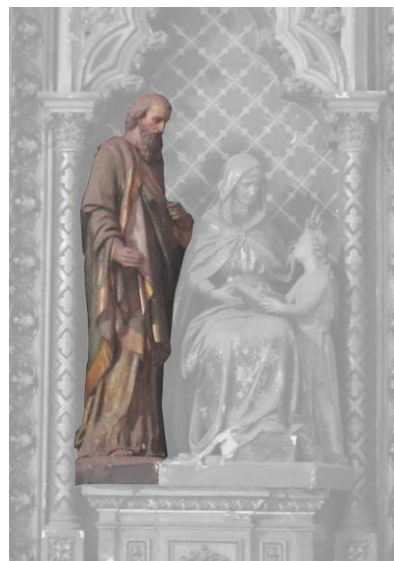
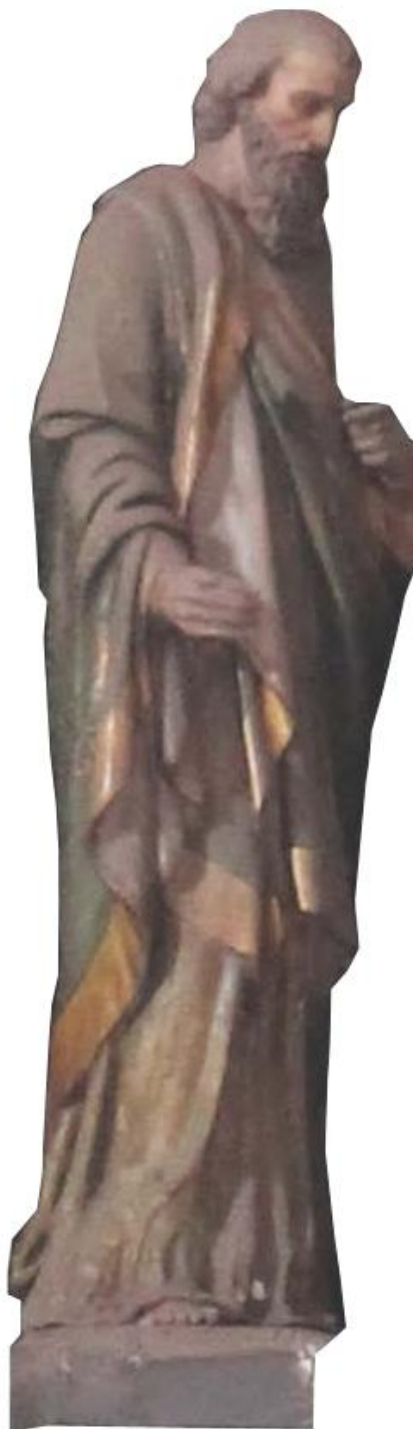
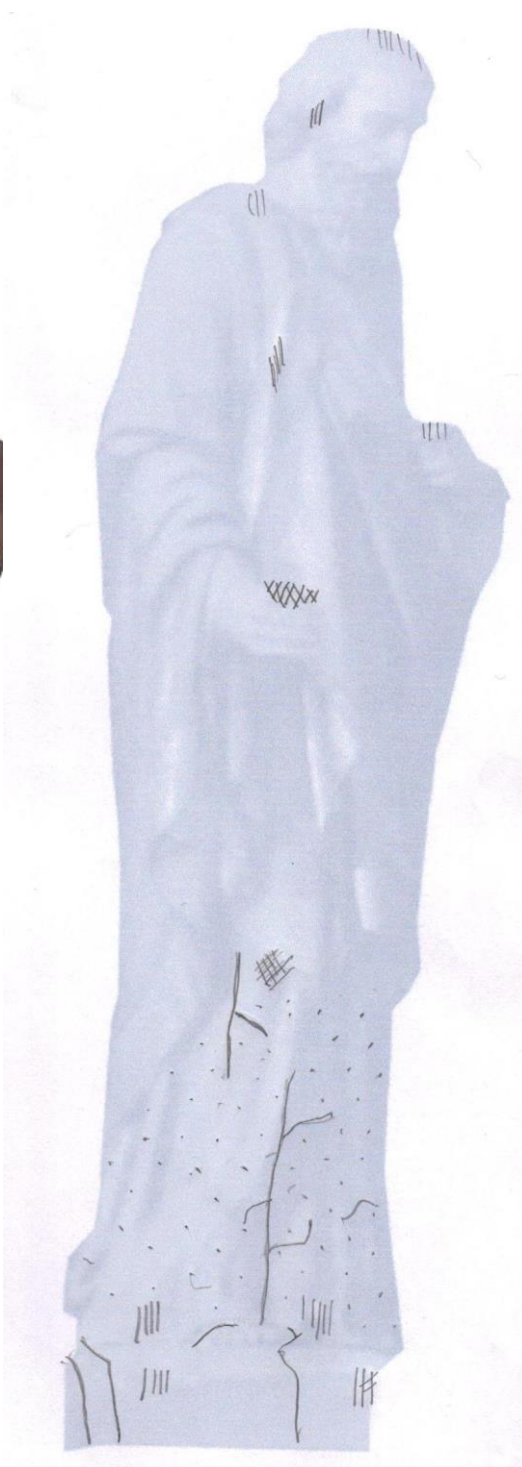
| 8. ESTADO DE CONSERVACIÓN | | |
|---|---|---|
| Bueno <input type="radio"/> Regular <input checked="" type="radio"/> Malo <input type="radio"/> | | |
| DAÑOS SOPORTE | <input type="radio"/> Grietas<br><input checked="" type="radio"/> Faltantes<br><input type="radio"/> Decohesión<br><input type="radio"/> Alabeos o<br><input type="radio"/> Desajuste de ensambles<br><input type="radio"/> Degradación por agentes biológicos<br><input type="radio"/> Otros: | <input checked="" type="radio"/> Fisuras<br><input type="radio"/> Contracciones<br><input type="radio"/> Manchas<br><input type="radio"/> Dislocaciones<br><input checked="" type="radio"/> Elementos agregados |
| DAÑOS CAPA PICTÓRICA | <input type="radio"/> Grietas<br><input type="radio"/> Faltantes<br><input checked="" type="radio"/> Desadherencia<br><input type="radio"/> Craqueladuras<br><input type="radio"/> Cazoletas<br><input type="radio"/> Oxidación de aglutinante<br><input checked="" type="radio"/> Degradación de agentes biológicos<br><input type="radio"/> Incompatibilidad de materiales<br><input type="radio"/> Otros: | <input checked="" type="radio"/> Fisuras<br><input checked="" type="radio"/> Abrasiones<br><input type="radio"/> Decohesión<br><input checked="" type="radio"/> Manchas<br><input type="radio"/> Corrosión<br><input checked="" type="radio"/> Decoloración<br><input checked="" type="radio"/> Intervenciones anteriores<br><input checked="" type="radio"/> Suciedad superficial |

Como elemento agregado: Un cayado que se encuentra en depósito, está fracturado y con pérdidas de capa de preparación y pictórica.

La fragilidad de las esculturas requieren una jaula de madera, tanto para moverlo, como para traslado y depósito.

Para moverlo, sostener por el contorno, no por codos, ni zonas sobresalientes. Cubrir con funda de tyvek.

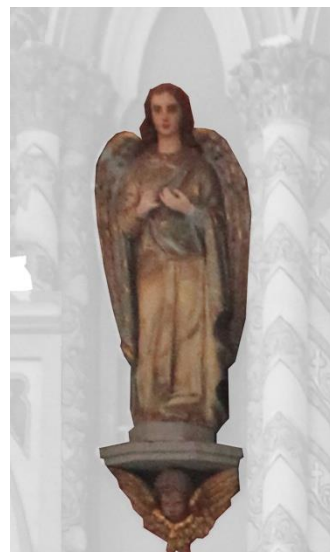
## 7. FOTOGRAFÍA:

Solo se indicaron deterioros presentes en la superficie de todos los objetos, ya que no tenemos acceso a estas esculturas

La fragilidad de las esculturas requieren una jaula de madera tanto para moverlo, como para traslado y depósito. Para proteger la policromía una funda que lo cubra completamente fabricada con Tyvek

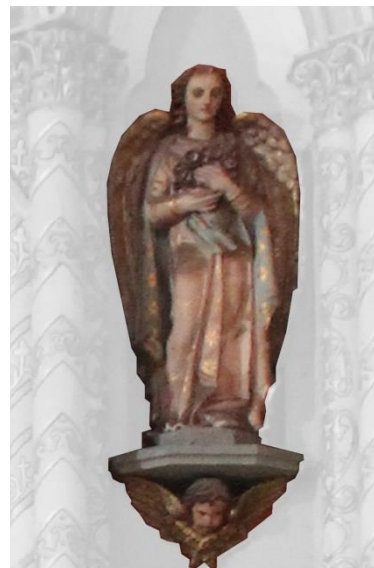
## 7. FOTOGRAFÍA:

Solo se indicaron deterioros presentes en la superficie de todos los objetos , ya que no tenemos acceso a estas esculturas

La fragilidad de las esculturas requieren un a jaula de madera tanto para moverlo, como para traslado y deposito. Para proteger la policromía una funda de Tyvek que lo cubra completamente.

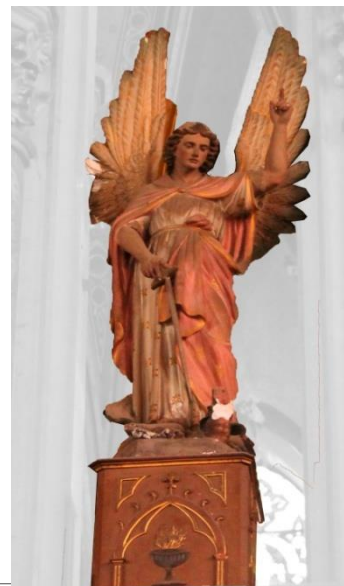
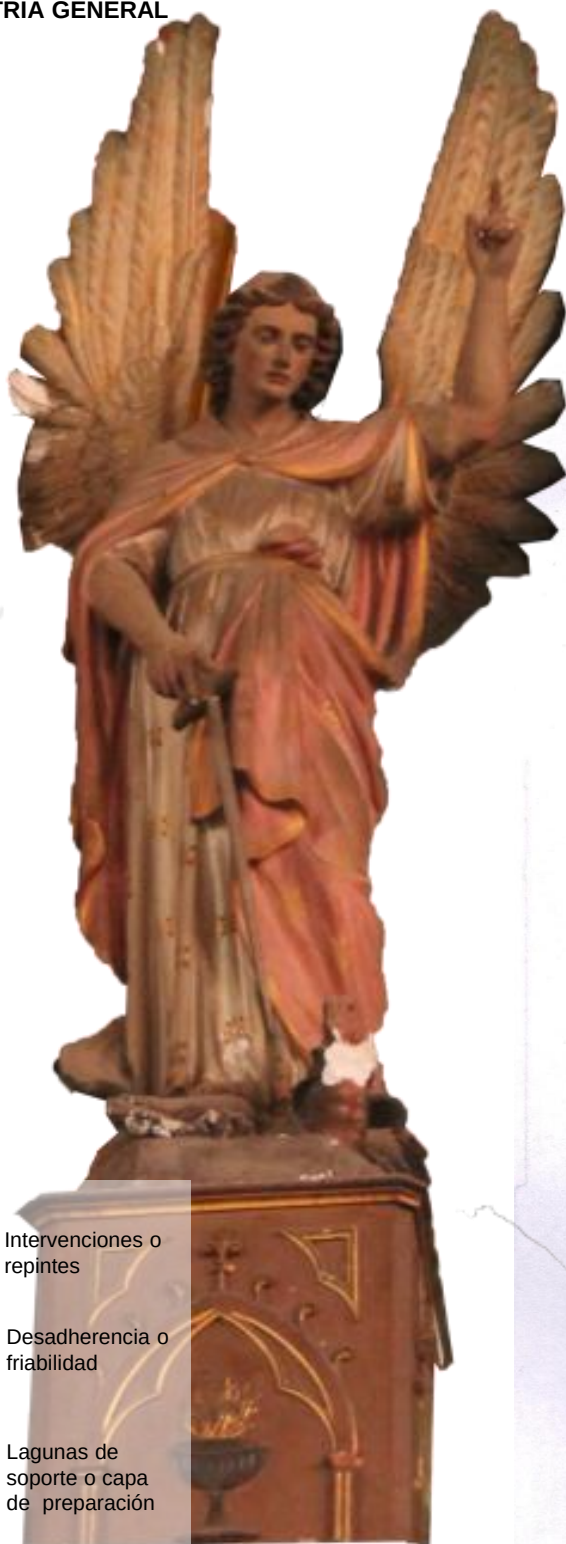
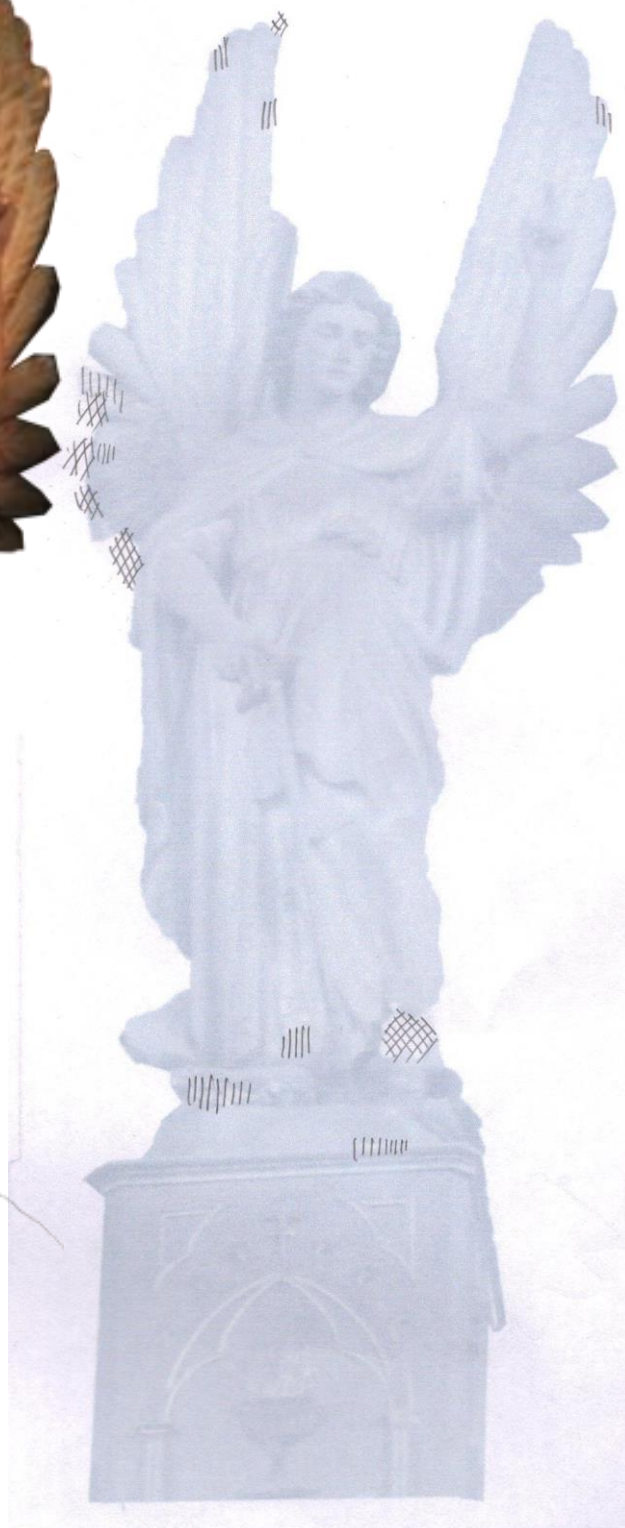
| 8. ESTADO DE CONSERVACIÓN | | |
|---|---|---|
| Bueno <input type="radio"/> Regular <input checked="" type="radio"/> Malo <input type="radio"/> | | |
| DAÑOS SOPORTE | <input checked="" type="radio"/> Grietas<br><input checked="" type="radio"/> Faltantes<br><input type="radio"/> Decohesión<br><input type="radio"/> Alabeos o<br><input type="radio"/> Desajuste de ensambles<br><input type="radio"/> Degradación por agentes biológicos<br><input type="radio"/> Otros: | <input type="radio"/> Fisuras<br><input type="radio"/> Contracciones<br><input type="radio"/> Manchas<br><input type="radio"/> Dislocaciones<br><input type="radio"/> Elementos agregados |
| DAÑOS CAPA PICTÓRICA | <input type="radio"/> Grietas<br><input checked="" type="radio"/> Faltantes<br><input type="radio"/> Desadherencia<br><input type="radio"/> Craqueladuras<br><input type="radio"/> Cazoletas<br><input type="radio"/> Oxidación de aglutinante<br><input checked="" type="radio"/> Degradación de agentes biológicos<br><input type="radio"/> Incompatibilidad de materiales<br><input type="radio"/> Otros: | <input type="radio"/> Fisuras<br><input checked="" type="radio"/> Abrasiones<br><input type="radio"/> Decohesión<br><input checked="" type="radio"/> Manchas<br><input type="radio"/> Corrosión<br><input checked="" type="radio"/> Decoloración<br><input type="radio"/> Intervenciones anteriores<br><input checked="" type="radio"/> Suciedad superficial |

- 1.- Limpieza mecánica superficial
- 2.- Funda de Tyvek con relleno de napa, amarrando elementos sueltos protegidos también con napa, para evitar abrasiones
- 3.- Ficha de identificación,
- 4.- Depósito y traslado en jaula de madera o sujetar por la base, nunca de volúmenes sobresalientes

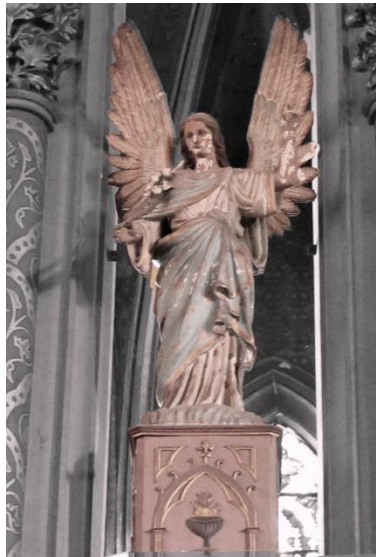
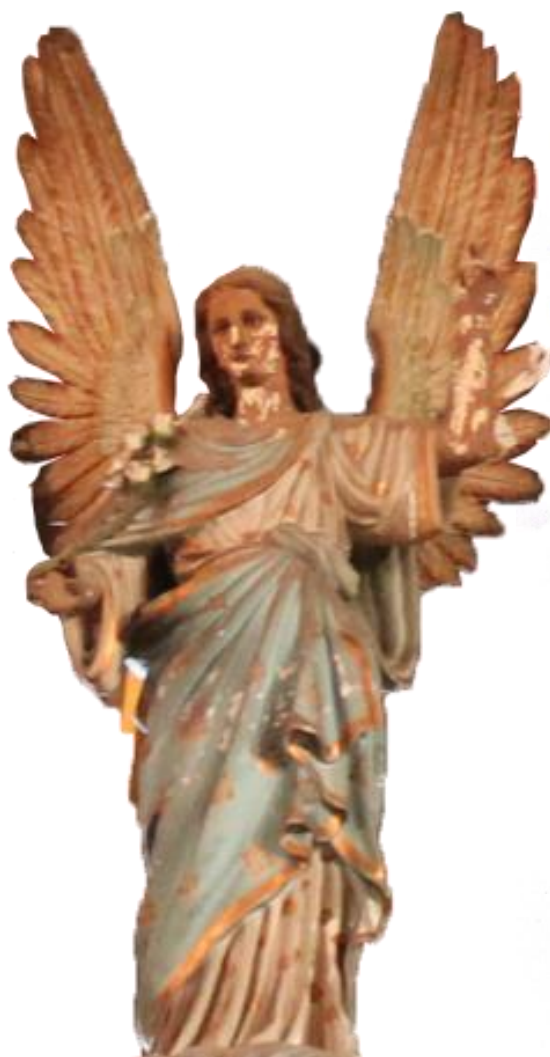
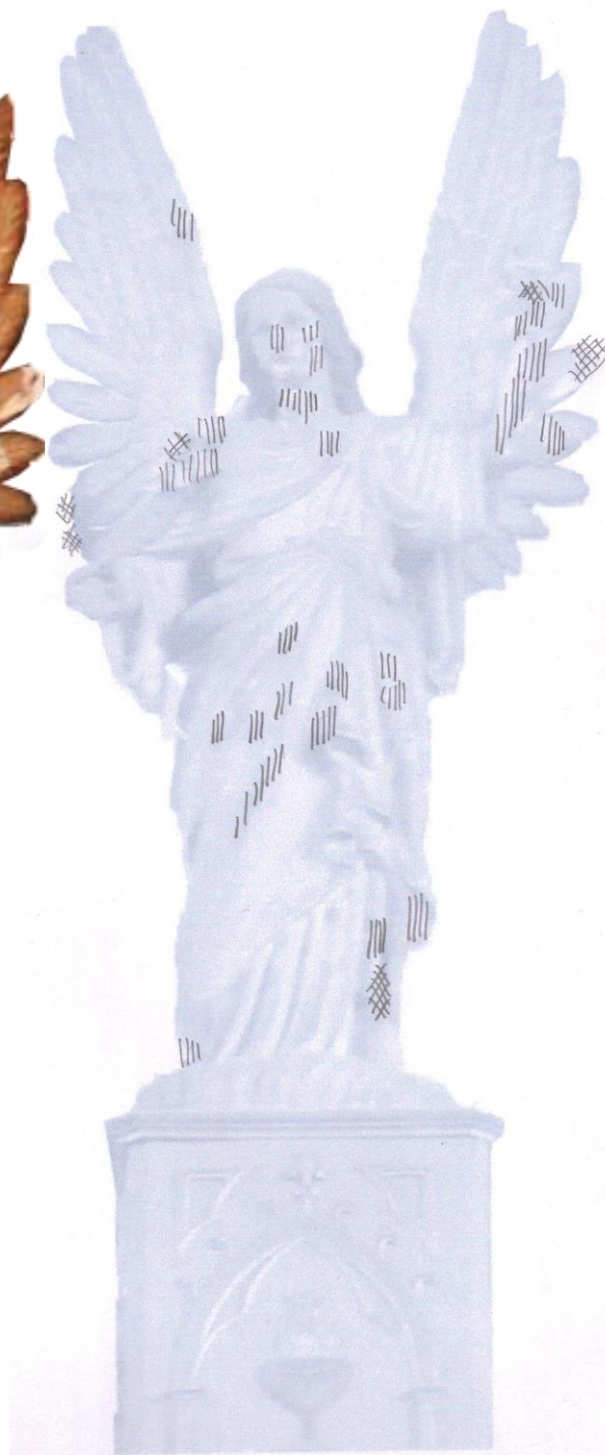
| <div>Bueno <input type="radio"/></div> <div>Regular <input checked="" type="radio"/></div> <div>Malo <input type="radio"/></div> | | |
| <b>DAÑOS SOPORTE</b> | <input type="radio"/> Grietas<br><input type="radio"/> Faltantes<br><input type="radio"/> Decohesión<br><input type="radio"/> Alabeos o<br><input type="radio"/> Desajuste de ensambles<br><input type="radio"/> Degradación por agentes biológicos<br><input type="radio"/> Otros: | <input type="radio"/> Fisuras<br><input type="radio"/> Contracciones<br><input type="radio"/> Manchas<br><input type="radio"/> Dislocaciones<br><input checked="" type="radio"/> Elementos agregados |
| <b>DAÑOS CAPA PICTÓRICA</b> | <input type="radio"/> Grietas<br><input checked="" type="radio"/> Faltantes<br><input checked="" type="radio"/> Desadherencia<br><input type="radio"/> Craqueladuras<br><input type="radio"/> Cazoletas<br><input type="radio"/> Oxidación de aglutinante<br><input checked="" type="radio"/> Degradación de agentes biológicos<br><input type="radio"/> Incompatibilidad de materiales<br><input type="radio"/> Otros: | <input type="radio"/> Fisuras<br><input checked="" type="radio"/> Abrasiones<br><input type="radio"/> Decohesión<br><input checked="" type="radio"/> Manchas<br><input type="radio"/> Corrosión<br><input checked="" type="radio"/> Decoloración<br><input type="radio"/> Intervenciones anteriores<br><input checked="" type="radio"/> Suciedad superficial |

| <b>5. MEDIDAS DE RESGUARDO PARA CONSERVACIÓN O ACOPIO:</b><br>1.- Limpieza mecánica superficial<br>2.- Funda de Tyvek con relleno de napa, amarrando elementos sueltos protegidos también con napa, para evitar abrasiones<br>3.- Ficha de identificación y deterioros,<br>4.- Deposito y traslado en jaula de madera o sujetar por la base, nunca de volúmenes sobresalientes | | <b>7. FOTOGRAFÍA:</b><br> |

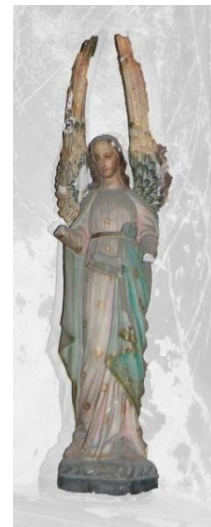
## 7. FOTOGRAFÍA:

**Observaciones:** Las manos y la cinta están fracturadas, solo se conservan algunos fragmentos en depósito

- 1.- Limpieza mecánica superficial
- 2.- Funda de Tyvek con relleno de napa, amarrando elementos sueltos protegidos también con napa, para evitar abrasiones
- 3.- Ficha de identificación,
- 4.- Depósito , y traslado sujetar por la base, nunca de volúmenes sobresalientes

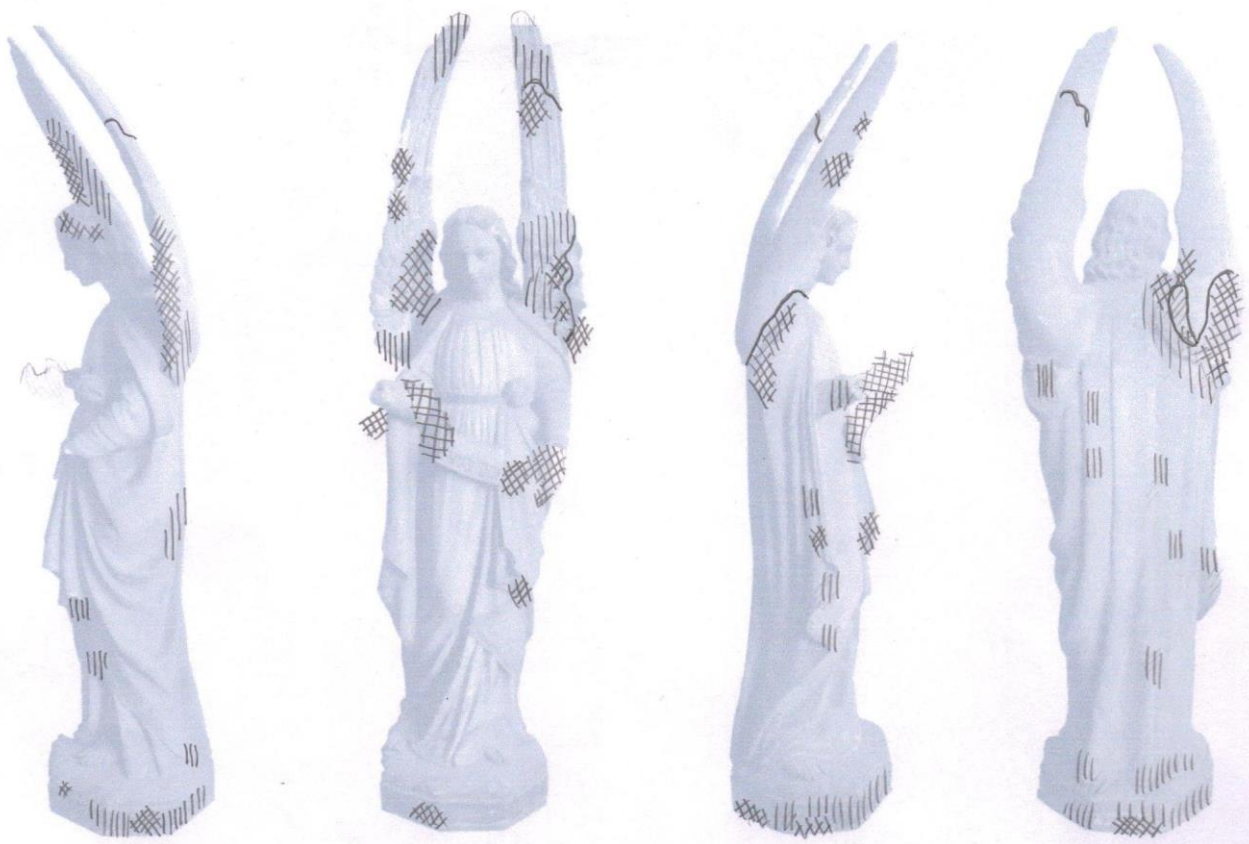
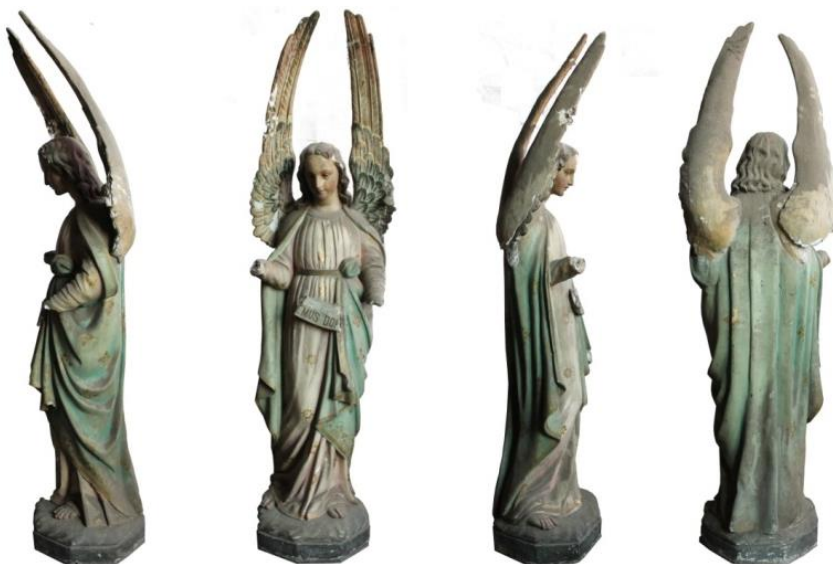
| <div>Bueno <input type="radio"/></div> <div>Regular <input type="radio"/></div> <div>Malo <input checked="" type="radio"/></div> | | |
|---|---|---|
| <b>DAÑOS SOPORTE</b> | <input checked="" type="radio"/> Grietas<br><input checked="" type="radio"/> Faltantes<br><input checked="" type="radio"/> Decohesión<br><input checked="" type="radio"/> Alabeos o<br><input checked="" type="radio"/> Desajuste de ensambles<br><input checked="" type="radio"/> Degradación por agentes biológicos<br><input type="radio"/> Otros: | <input checked="" type="radio"/> Fisuras<br><input type="radio"/> Contracciones<br><input checked="" type="radio"/> Manchas<br><input checked="" type="radio"/> Dislocaciones<br><input type="radio"/> Elementos agregados |
| <b>DAÑOS BASE DE PREPARACIÓN</b> | <input type="radio"/> Grietas<br><input checked="" type="radio"/> Faltantes<br><input checked="" type="radio"/> Decohesión<br><input type="radio"/> Degradación por agentes biológicos<br><input type="radio"/> Intervenciones anteriores<br><input type="radio"/> Incompatibilidad de materiales<br><input type="radio"/> Otros: | <input checked="" type="radio"/> Fisuras<br><input checked="" type="radio"/> Abrasiones<br><input checked="" type="radio"/> Deshadherencia<br><input checked="" type="radio"/> Cazoletas<br><input checked="" type="radio"/> Craqueladuras |
| <b>DAÑOS CAPA PICTÓRICA</b> | <input checked="" type="radio"/> Grietas<br><input checked="" type="radio"/> Faltantes<br><input type="radio"/> Desadherencia<br><input checked="" type="radio"/> Craqueladuras<br><input checked="" type="radio"/> Cazoletas<br><input type="radio"/> Oxidación de aglutinante<br><input type="radio"/> Degradación de agentes biológicos<br><input type="radio"/> Incompatibilidad de materiales<br><input type="radio"/> Otros: | <input type="radio"/> Fisuras<br><input checked="" type="radio"/> Abrasiones<br><input type="radio"/> Decohesión<br><input checked="" type="radio"/> Manchas<br><input type="radio"/> Corrosión<br><input checked="" type="radio"/> Decoloración<br><input type="radio"/> Intervenciones anteriores<br><input checked="" type="radio"/> Suciedad superficial |

En los daños del soporte se marco como: alabeos, pero son deformaciones ya que la escultura es de yeso

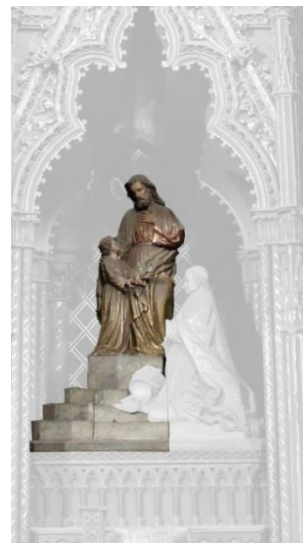
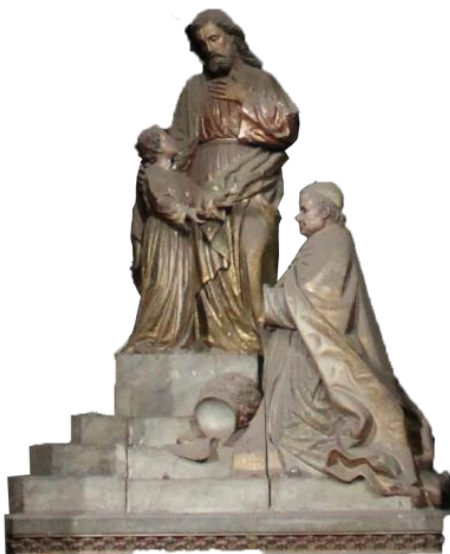
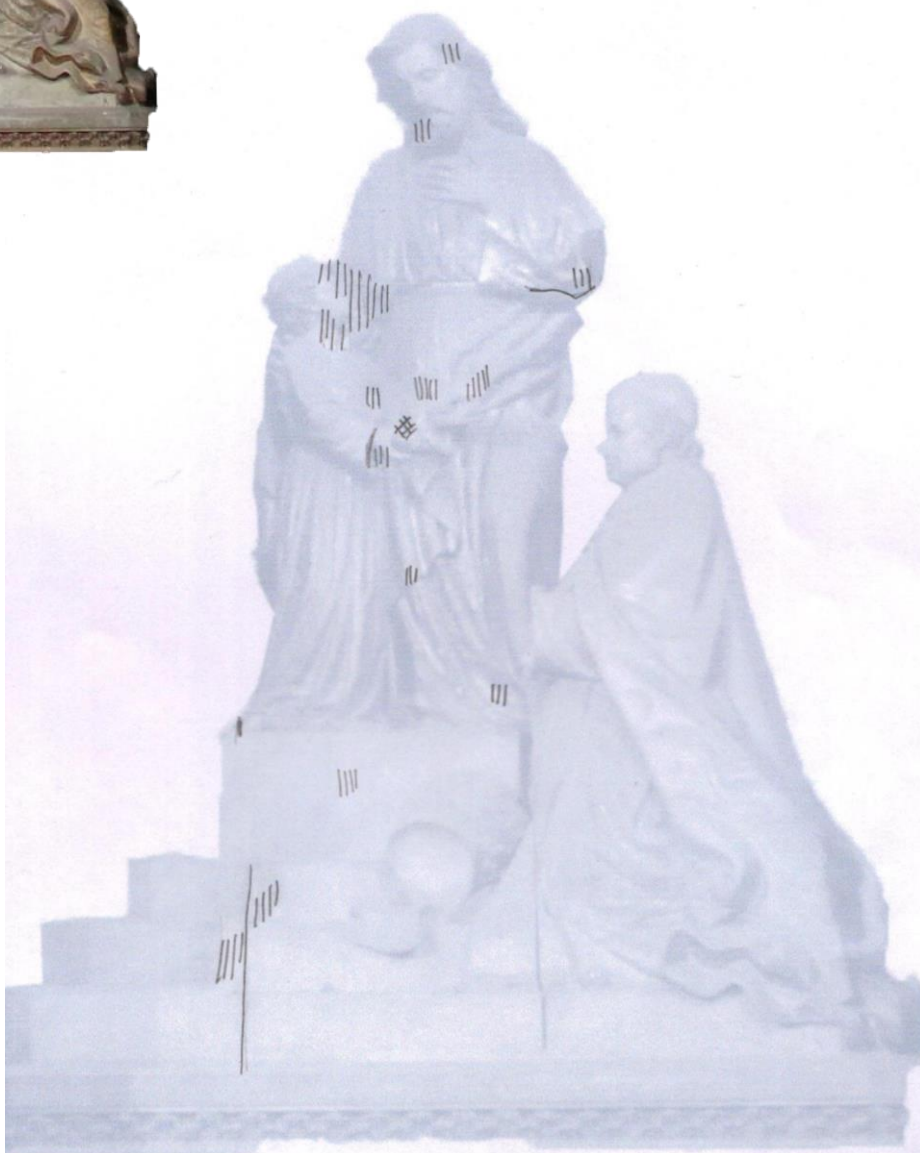
| 8. ESTADO DE CONSERVACIÓN | | |
|---|---|---|
| Bueno <input type="radio"/> Regular <input checked="" type="radio"/> Malo <input type="radio"/> | | |
| DAÑOS SOPORTE | <input type="radio"/> Grietas<br><input checked="" type="radio"/> Faltantes<br><input type="radio"/> Decohesión<br><input type="radio"/> Alabeos o<br><input type="radio"/> Desajuste de ensambles<br><input type="radio"/> Degradación por agentes biológicos<br><input type="radio"/> Otros: | <input type="radio"/> Fisuras<br><input type="radio"/> Contracciones<br><input type="radio"/> Manchas<br><input type="radio"/> Dislocaciones<br><input checked="" type="radio"/> Elementos agregados |
| DAÑOS BASE DE PREPARACIÓN | <input type="radio"/> Grietas<br><input checked="" type="radio"/> Faltantes<br><input type="radio"/> Decohesión<br><input checked="" type="radio"/> Degradación por agentes biológicos<br><input type="radio"/> Intervenciones anteriores<br><input type="radio"/> Incompatibilidad de materiales<br><input type="radio"/> Otros: | <input type="radio"/> Fisuras<br><input checked="" type="radio"/> Abrasiones<br><input type="radio"/> Deshadherencia<br><input type="radio"/> Cazoletas<br><input type="radio"/> Craqueladuras |
| DAÑOS CAPA PICTÓRICA | <input type="radio"/> Grietas<br><input checked="" type="radio"/> Faltantes<br><input type="radio"/> Desadherencia<br><input type="radio"/> Craqueladuras<br><input type="radio"/> Cazoletas<br><input type="radio"/> Oxidación de aglutinante<br><input checked="" type="radio"/> Degradación de agentes biológicos<br><input type="radio"/> Incompatibilidad de materiales<br><input type="radio"/> Otros: | <input type="radio"/> Fisuras<br><input checked="" type="radio"/> Abrasiones<br><input type="radio"/> Decohesión<br><input checked="" type="radio"/> Manchas<br><input type="radio"/> Corrosión<br><input type="radio"/> Decoloración<br><input type="radio"/> Intervenciones anteriores<br><input checked="" type="radio"/> Suciedad superficial |

- 1.- Limpieza mecánica superficial
- 2.- Funda de Tyvek con relleno de napa, amarrando elementos sueltos protegidos también con napa, para evitar abrasiones
- 3.- Ficha de identificación, y deterioros
- 4.- Deposito y traslado en jaula de madera o sujetar por la base, nunca de volúmenes sobresalientes

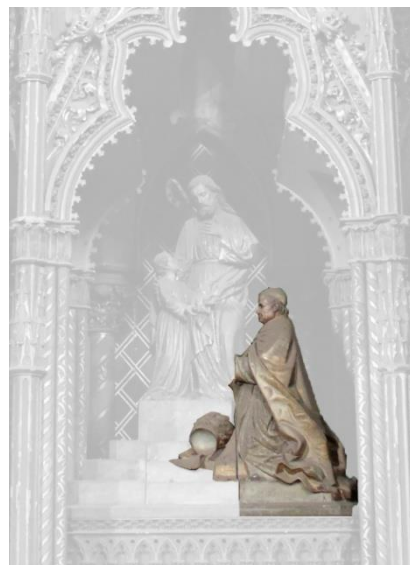
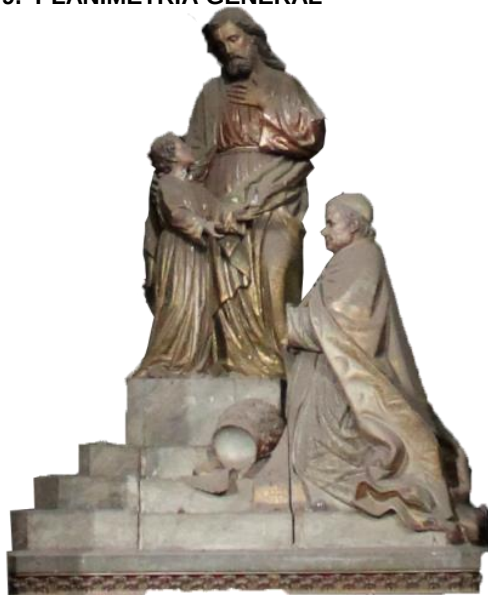
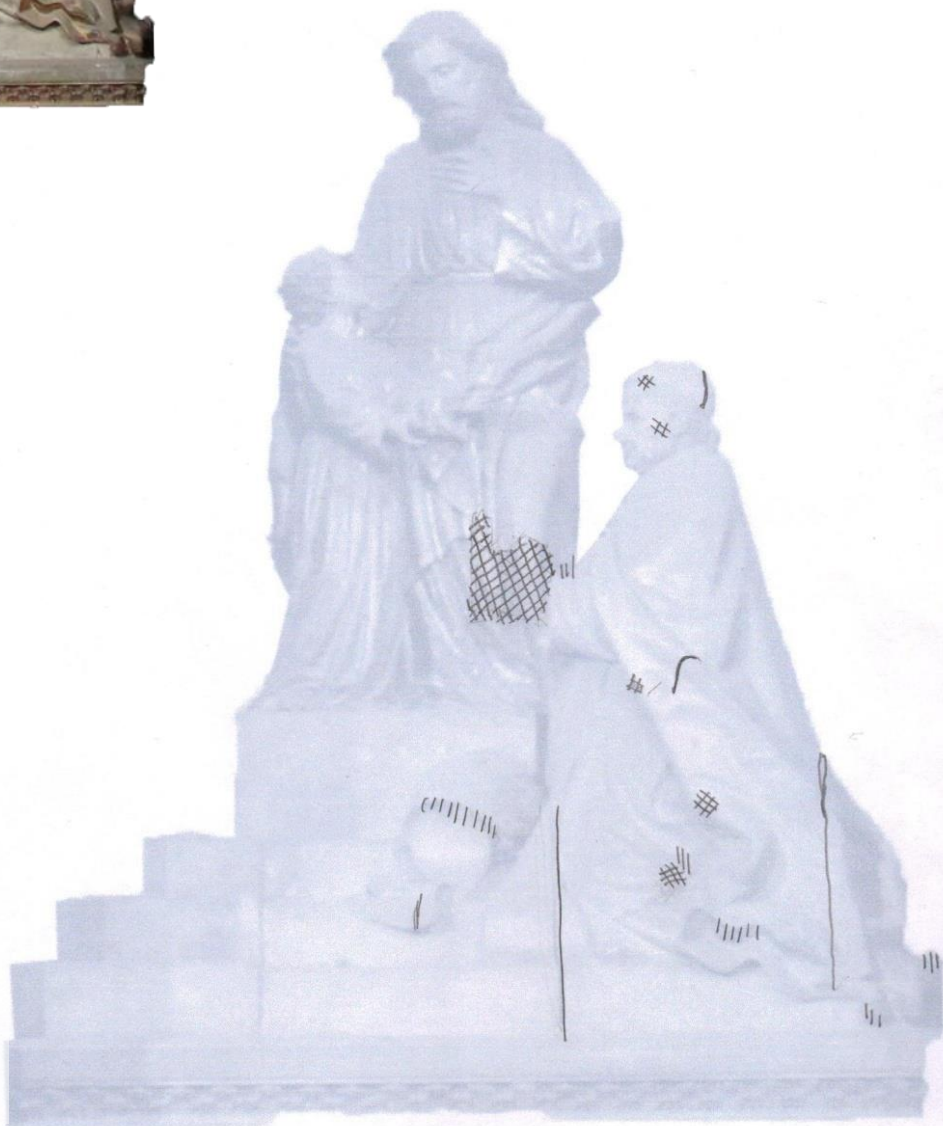
| 8. ESTADO DE CONSERVACIÓN | | |
|---|---|---|
| Bueno <input type="radio"/> Regular <input checked="" type="radio"/> Malo <input type="radio"/> | | |
| DAÑOS SOPORTE | <input type="radio"/> Grietas<br><input checked="" type="radio"/> Faltantes<br><input type="radio"/> Decohesión<br><input type="radio"/> Alabeos o<br><input checked="" type="radio"/> Desajuste de ensambles<br><input type="radio"/> Degradación por agentes biológicos<br><input type="radio"/> Otros: | <input type="radio"/> Fisuras<br><input type="radio"/> Contracciones<br><input type="radio"/> Manchas<br><input type="radio"/> Dislocaciones<br><input type="radio"/> Elementos agregados |
| DAÑOS BASE DE PREPARACIÓN | <input type="radio"/> Grietas<br><input checked="" type="radio"/> Faltantes<br><input type="radio"/> Decohesión<br><input type="radio"/> Degradación por agentes biológicos<br><input type="radio"/> Intervenciones anteriores<br><input type="radio"/> Incompatibilidad de materiales<br><input type="radio"/> Otros: | <input type="radio"/> Fisuras<br><input type="radio"/> Abrasiones<br><input checked="" type="radio"/> Deshadherencia<br><input type="radio"/> Cazoletas<br><input type="radio"/> Craqueladuras |

- 1.- Limpieza mecánica superficial
- 2.- Funda de Tyvek con relleno de napa, amarrando elementos sueltos protegidos también con napa, para evitar abrasiones
- 3.- Ficha de identificación,
- 4.- Deposito y traslado en jaula de madera o sujetar por la base, nunca de volúmenes sobresalientes

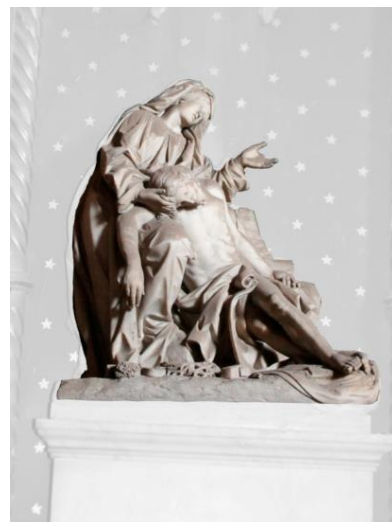
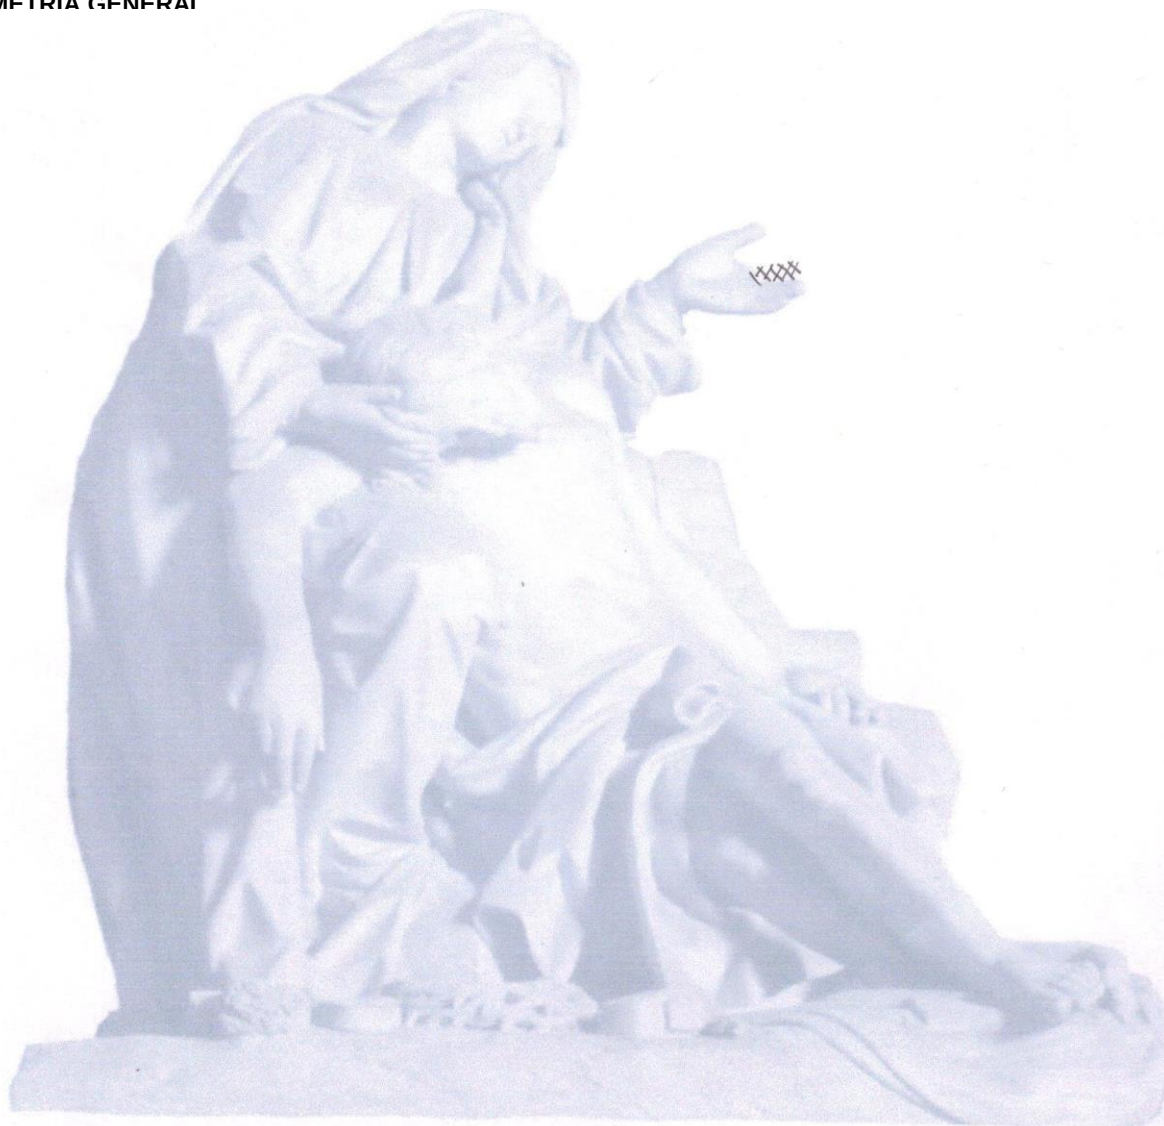
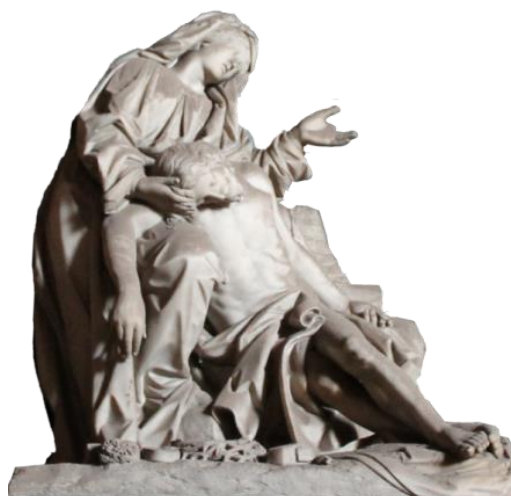
| 8. ESTADO DE CONSERVACIÓN | | |
|---|---|---|
| Bueno <input type="radio"/> Regular <input checked="" type="radio"/> Malo <input type="radio"/> | | |
| DAÑOS SOPORTE | <input type="radio"/> Grietas<br><input checked="" type="radio"/> Faltantes<br><input type="radio"/> Decohesión<br><input type="radio"/> Alabeos o<br><input type="radio"/> Desajuste de ensambles<br><input type="radio"/> Degradación por agentes biológicos<br><input type="radio"/> Otros: | <input type="radio"/> Fisuras<br><input type="radio"/> Contracciones<br><input checked="" type="radio"/> Manchas<br><input type="radio"/> Dislocaciones<br><input type="radio"/> Elementos agregados |

Se indicaron los deterioros en la capa pictórica, solo para seguir el orden de las fichas, ya que este estrato no existe en este caso, por ser una escultura de mármol

- 1.- Limpieza mecánica superficial
- 2.- Funda de Tyvek con relleno de napa, amarrando elementos sueltos protegidos también con napa, para evitar abrasiones
- 3.- Ficha de identificación, y deterioros
- 4.- Depósito y traslado en jaula de madera acorde a su peso, nunca sostener de volúmenes sobresalientes

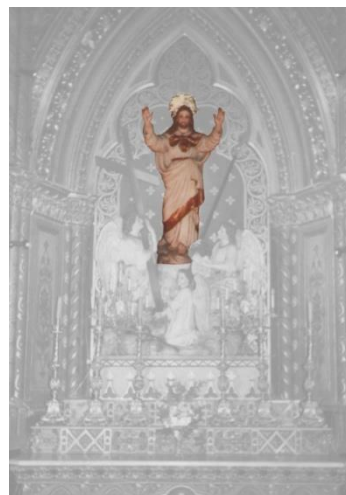
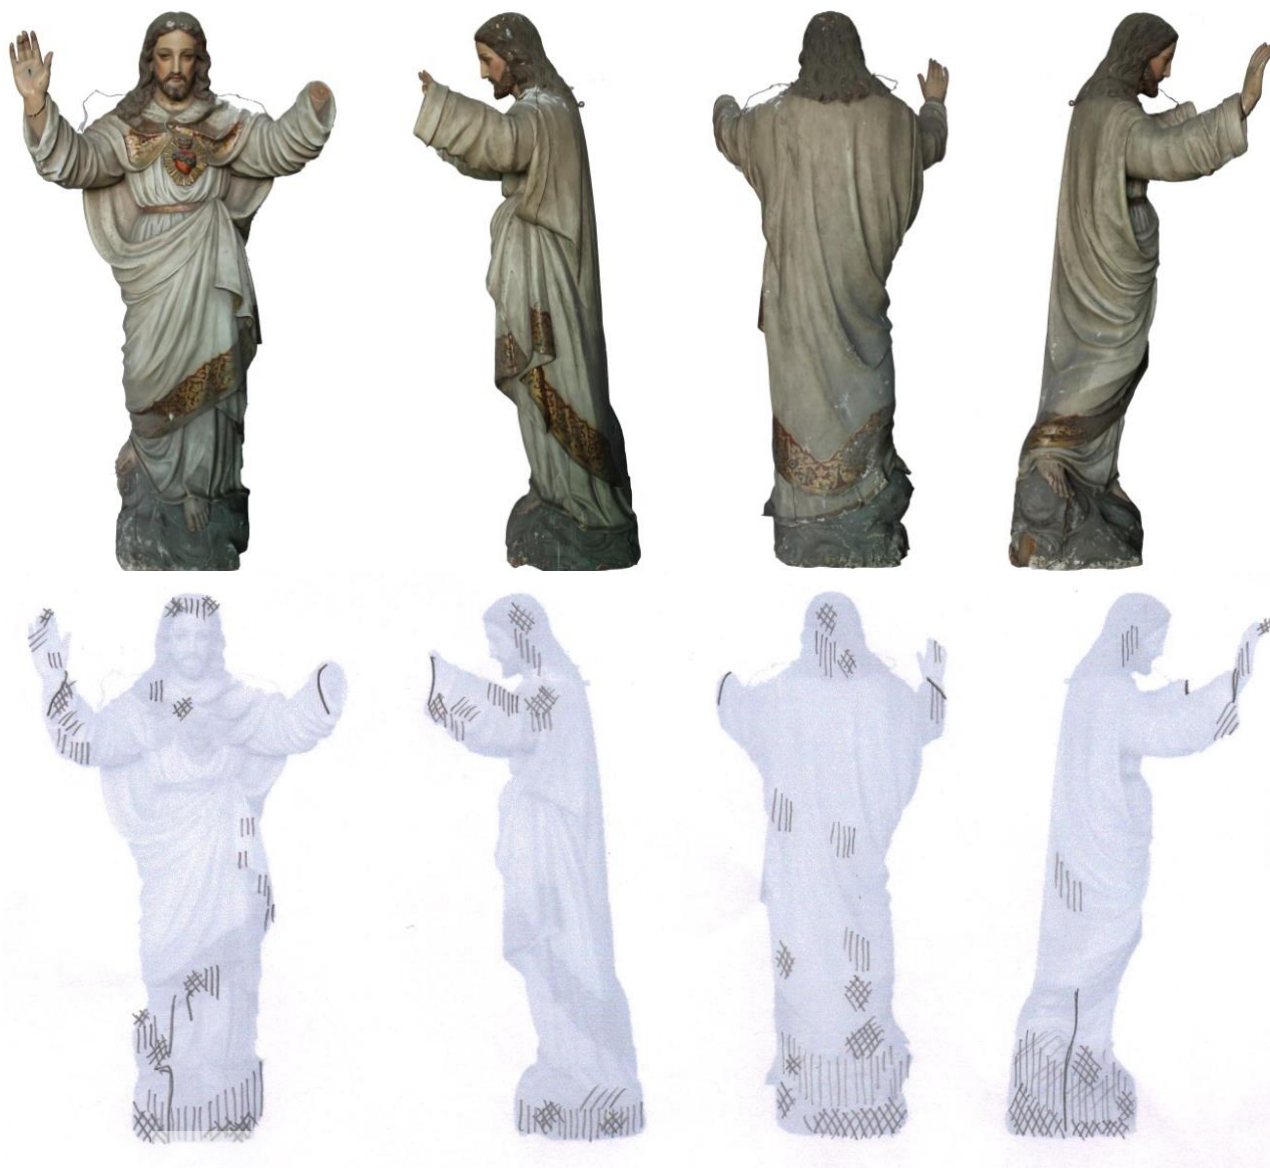
| <div>Bueno <input type="radio"/></div> <div>Regular <input type="radio"/></div> <div>Malo <input checked="" type="radio"/></div> | | |
| <b>DAÑOS SOPORTE</b> | <input type="radio"/> Grietas<br><input checked="" type="radio"/> Faltantes<br><input type="radio"/> Decoherción<br><input type="radio"/> Alabeos o<br><input type="radio"/> Desajuste de ensambles<br><input type="radio"/> Degradación por agentes biológicos<br><input type="radio"/> Otros: | <input checked="" type="radio"/> Fisuras<br><input type="radio"/> Contracciones<br><input type="radio"/> Manchas<br><input type="radio"/> Dislocaciones<br><input checked="" type="radio"/> Elementos agregados |
| <b>DAÑOS BASE DE PREPARACIÓN</b> | <input type="radio"/> Grietas<br><input checked="" type="radio"/> Faltantes<br><input type="radio"/> Decoherción<br><input type="radio"/> Degradación por agentes biológicos<br><input type="radio"/> Intervenciones anteriores<br><input type="radio"/> Incompatibilidad de materiales<br><input type="radio"/> Otros: | <input type="radio"/> Fisuras<br><input type="radio"/> Abrasiones<br><input type="radio"/> Deshadherencia<br><input type="radio"/> Cazoletas<br><input type="radio"/> Craqueladuras |

Es la imagen principal venerada en esta Basílica.  
Una de las manos se encuentra desprendida , al igual que el halo de bronce.

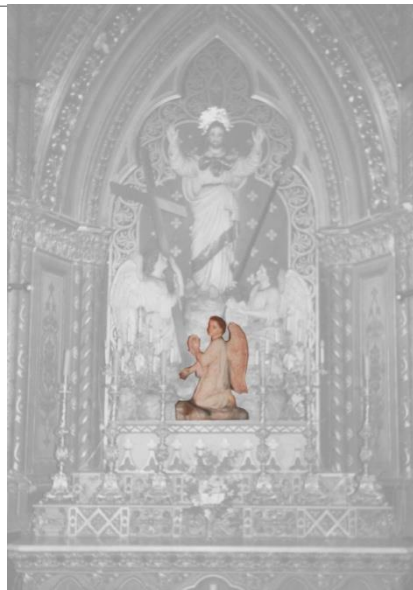
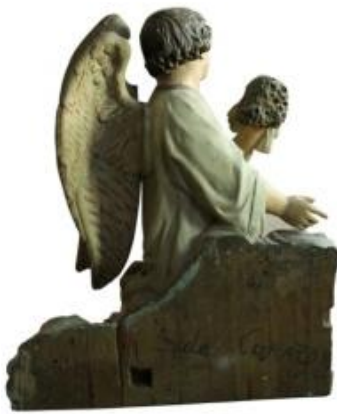
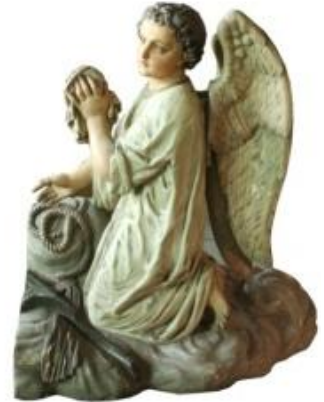
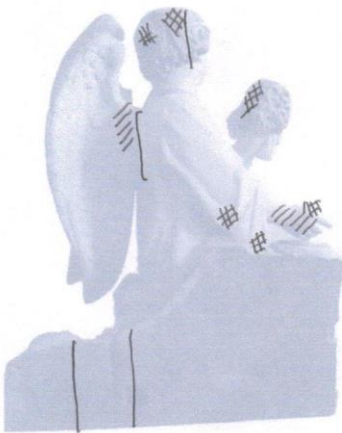
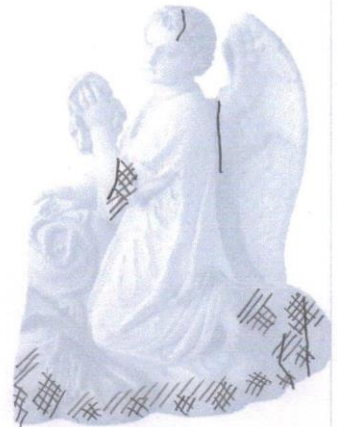
Esta escultura, forma parte de las imágenes del retablo del Sagrado Corazón, es uno de los tres ángeles que acompañan la imagen principal  
Brazo izquierdo despegado, ala izquierda no calza el ensamblaje, presenta deterioros

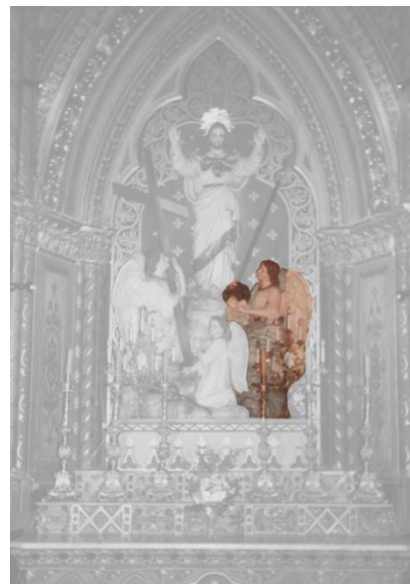
7. FOTOGRAFÍA:

Las alas son desmontables.

- 1.- Limpieza mecánica superficial
- 2.- Funda de Tyvek con relleno de napa, amarrando elementos sueltos, protegidos también con napa para evitar abrasiones
- 3.- Ficha de identificación, amarrada a la obra, con cinta espiga de algodón, usar lápiz grafito
- 4.- Depósito y traslado en jaula de madera o sujetar por la base, nunca de volúmenes sobresalientes

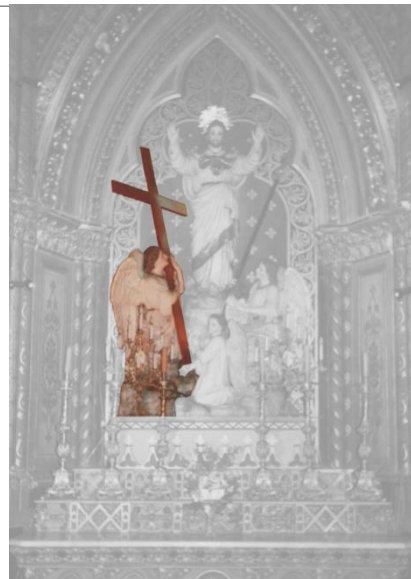
## 7. FOTOGRAFÍA:

Las alas son desmontables..  
Como elemento agregado una cruz de madera( que no existe).

- 1.- Limpieza mecánica superficial
- 2.- Funda de Tyvek con relleno de napa, amarrando elementos sueltos protegidos también con napa, para evitar abrasiones
- 3.- Ficha de identificación,
- 4.- Deposito , y traslado sujetar por la base, nunca de volúmenes sobresalientes

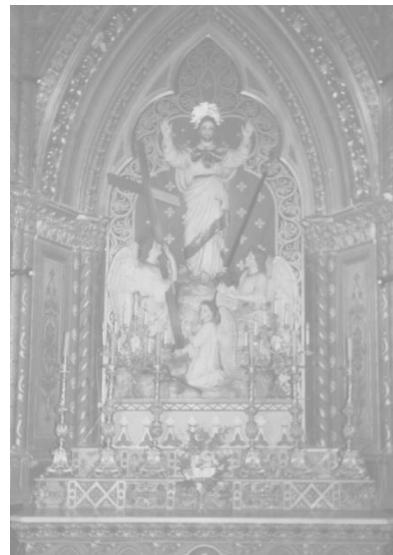
## 7. FOTOGRAFÍA:

8. ESTADO DE CONSERVACIÓN

| <input type="radio"/> Grietas | <input checked="" type="radio"/> Fisuras |

| <input type="radio"/> Grietas | <input checked="" type="radio"/> Fisuras |
| <input checked="" type="radio"/> Degradación de agentes biológicos | <input type="radio"/> Intervenciones anteriores |

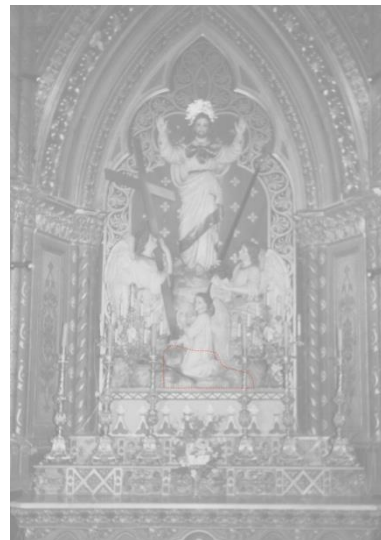
## 7. FOTOGRAFÍA:

8. ESTADO DE CONSERVACIÓN

| <input type="radio"/> Grietas | <input checked="" type="radio"/> Fisuras |

- 1.- Limpieza mecánica superficial
- 2.- Funda de Tyvek con relleno de napa,
- 3.- Ficha de identificación,
- 4.- Depósito, y traslado sujetar por la base, nunca de volúmenes sobresalientes

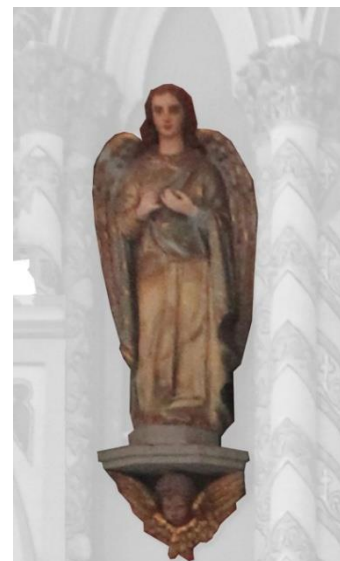
## 7. FOTOGRAFÍA:

| 8. ESTADO DE CONSERVACIÓN | | |
|---|---|---|
| DAÑOS CAPA PICTÓRICA | <input type="radio"/> Grietas<br><input type="radio"/> Faltantes<br><input type="radio"/> Desadherencia<br><input type="radio"/> Craqueladuras<br><input type="radio"/> Cazoletas<br><input type="radio"/> Oxidación de aglutinante<br><input checked="" type="radio"/> Degradación de agentes biológicos<br><input type="radio"/> Incompatibilidad de materiales<br><input type="radio"/> Otros: | <input type="radio"/> Fisuras<br><input type="radio"/> Abrasiones<br><input type="radio"/> Decohesión<br><input type="radio"/> Manchas<br><input type="radio"/> Corrosión<br><input checked="" type="radio"/> Decoloración<br><input type="radio"/> Intervenciones anteriores<br><input checked="" type="radio"/> Suciedad superficial |

Solo se indicaron deterioros presentes en la superficie de todos los objetos , ya que no tenemos acceso a estas esculturas.

La fragilidad de las esculturas requieren una jaula de madera tanto para moverlo como para traslado y depósito

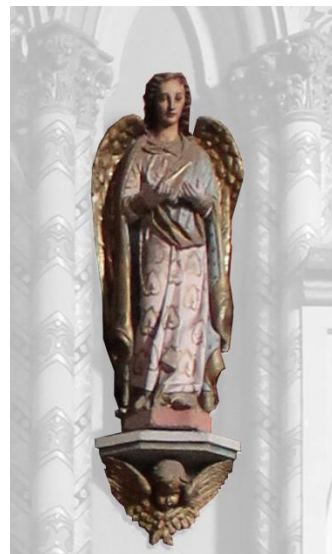
## 7. FOTOGRAFÍA:

| 8. ESTADO DE CONSERVACIÓN | | |
|---|---|---|
| DAÑOS CAPA PICTÓRICA | <input type="radio"/> Grietas<br><input type="radio"/> Faltantes<br><input type="radio"/> Desadherencia<br><input type="radio"/> Craqueladuras<br><input type="radio"/> Cazoletas<br><input type="radio"/> Oxidación de aglutinante<br><input checked="" type="radio"/> Degradación de agentes biológicos<br><input type="radio"/> Incompatibilidad de materiales<br><input type="radio"/> Otros: | <input type="radio"/> Fisuras<br><input type="radio"/> Abrasiones<br><input type="radio"/> Decohesión<br><input type="radio"/> Manchas<br><input type="radio"/> Corrosión<br><input checked="" type="radio"/> Decoloración<br><input type="radio"/> Intervenciones anteriores<br><input checked="" type="radio"/> Suciedad superficial |

Solo se indicaron deterioros presentes en la superficie de todos los objetos , ya que no tenemos acceso a estas esculturas

La fragilidad de las esculturas requieren una jaula de madera tanto para moverlo como para traslado y depósito

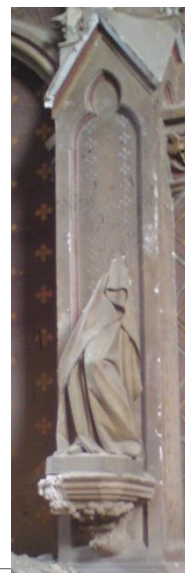
## 7. FOTOGRAFÍA:

La figura de este ángel esta deteriorada, solo se encontró la parte inferior del cuerpo en la que se observa parte de la túnica, del manto y de los pies de la figura ( No se han encontrado otros fragmentos)

| 8. ESTADO DE CONSERVACIÓN | | |
|---|---|---|
| Bueno <input type="radio"/> Regular <input type="radio"/> Malo <input checked="" type="radio"/> | | |
| DAÑOS CAPA PICTÓRICA | <input type="radio"/> Grietas<br><input type="radio"/> Faltantes<br><input type="radio"/> Desadherencia<br><input type="radio"/> Craqueladuras<br><input type="radio"/> Cazoletas<br><input type="radio"/> Oxidación de aglutinante<br><input checked="" type="radio"/> Degradación de agentes biológicos<br><input type="radio"/> Incompatibilidad de materiales<br><input type="radio"/> Otros: | <input type="radio"/> Fisuras<br><input type="radio"/> Abrasiones<br><input type="radio"/> Decohesión<br><input type="radio"/> Manchas<br><input type="radio"/> Corrosión<br><input checked="" type="radio"/> Decoloración<br><input checked="" type="radio"/> Intervenciones anteriores<br><input checked="" type="radio"/> Suciedad superficial |

Gran parte del soporte está perdido, por lo que no se registraron más deterioros

- 1.- Limpieza mecánica superficial
- 2.- Funda de Tyvek con relleno de napa, amarrando elementos sueltos protegidos también con napa, para evitar abrasiones
- 3.- Ficha de identificación,
- 4.- Deposito y traslado en jaula de madera o sujetar por la base, nunca de volúmenes sobresalientes
