# ESCULTURAS | Es 1

## 1. TÍTULO: SAN JOAQUÍN.

N° INVENTARIO: 2013 - 0083

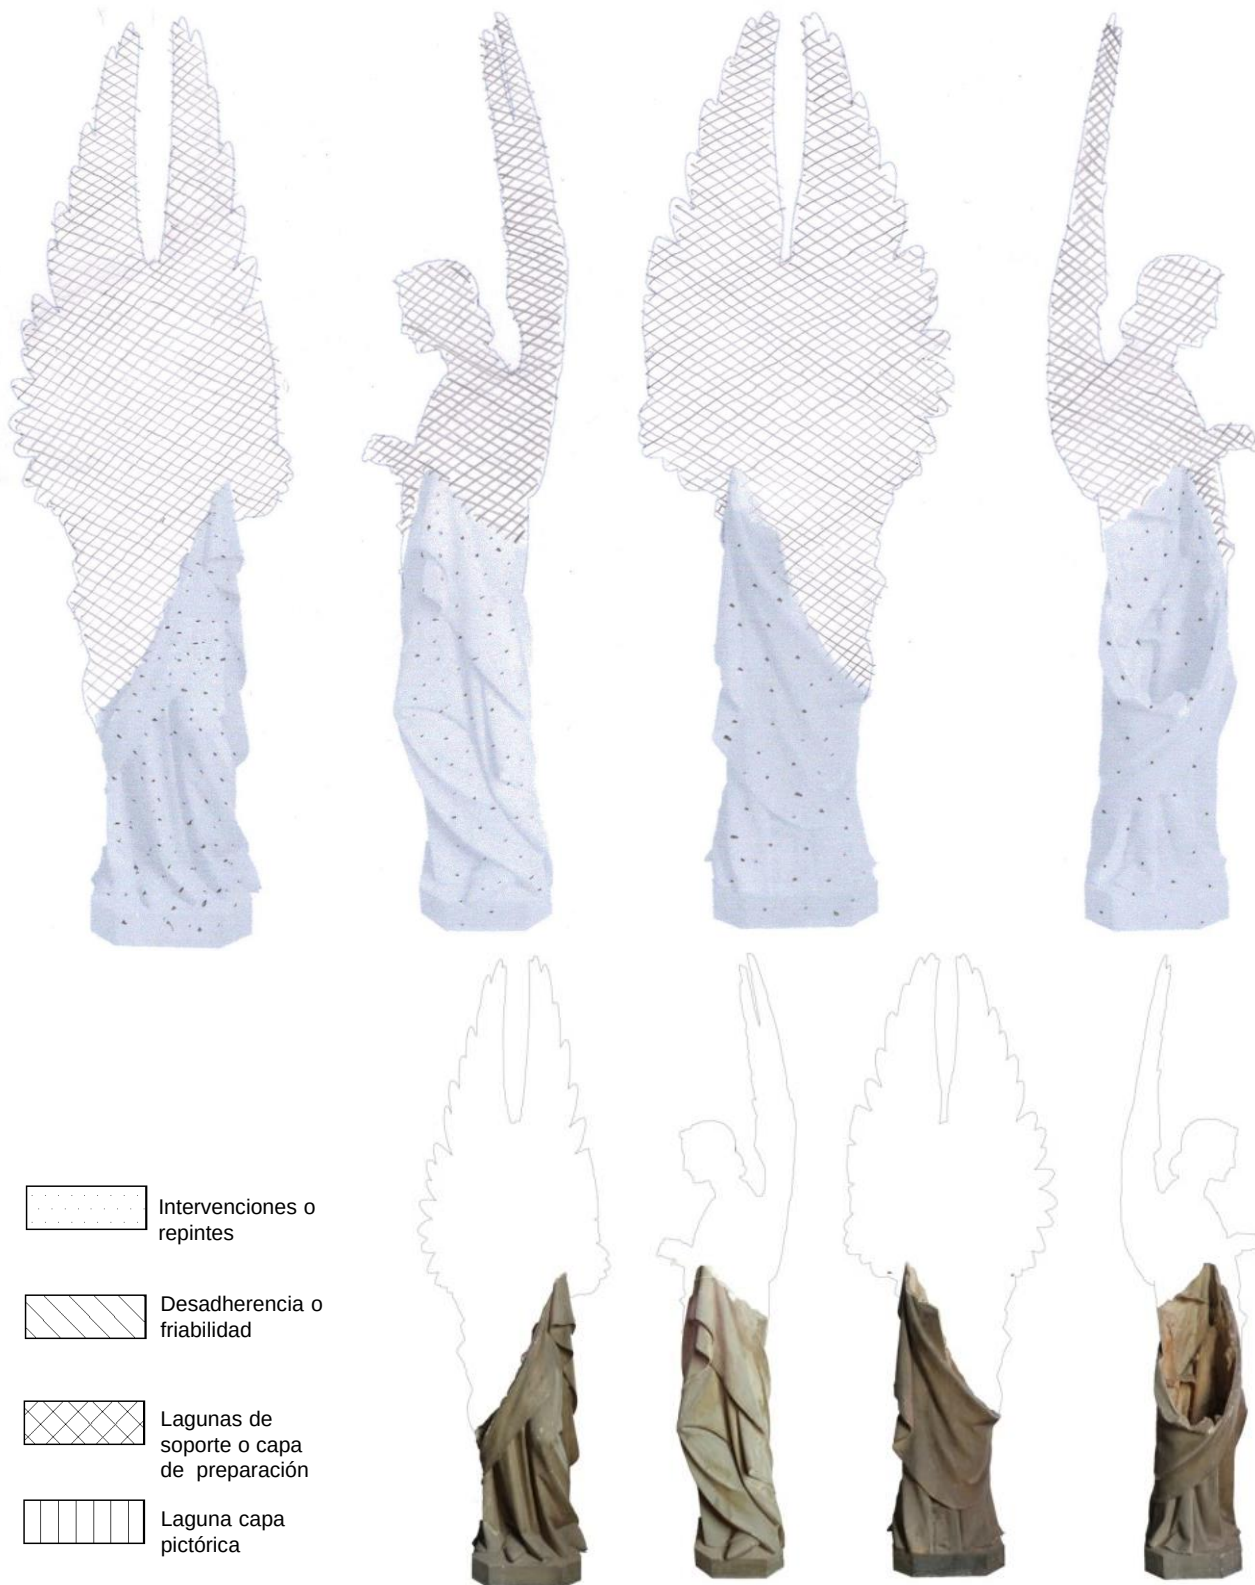
Gran parte del soporte está perdido, por lo que no se registraron más deterioros

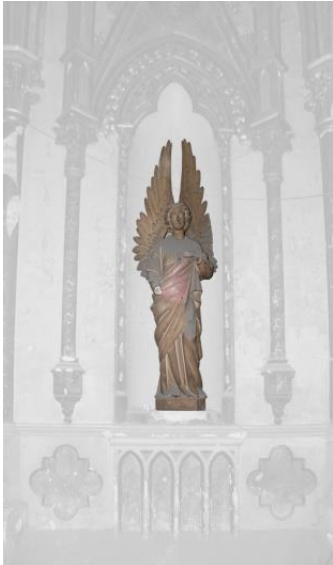
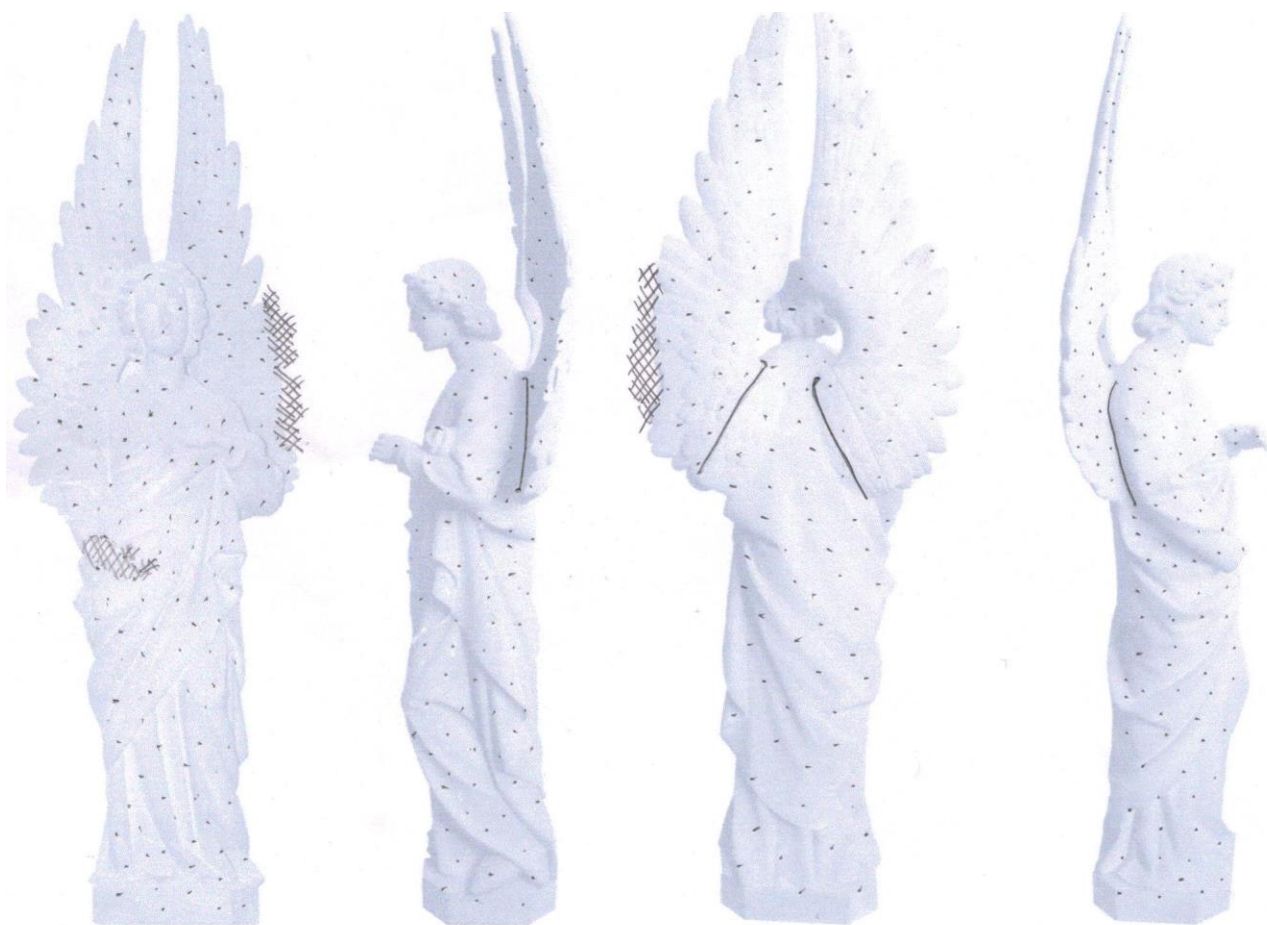
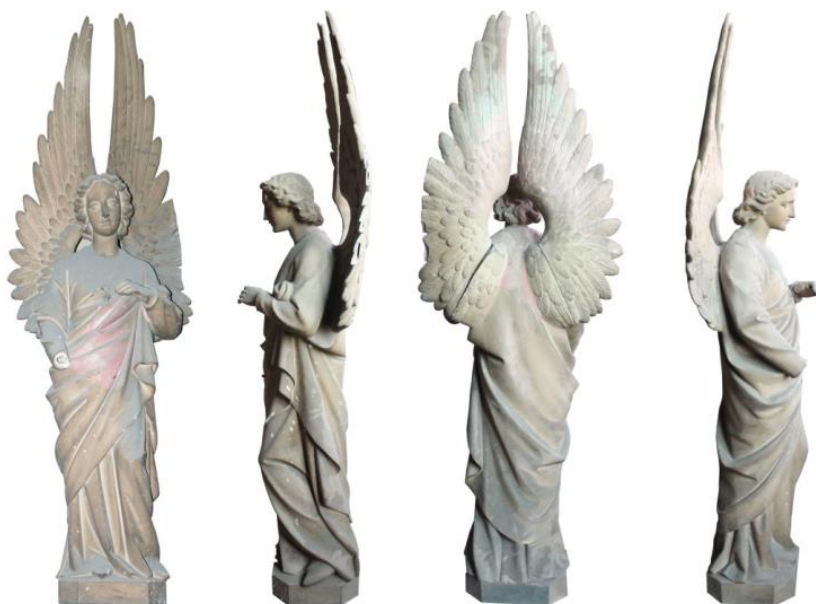
| 8. ESTADO DE CONSERVACIÓN | | |
|---|---|---|
| Bueno <input type="radio"/> Regular <input checked="" type="radio"/> Malo <input type="radio"/> | | |

Este Ángel llevaba en sus manos algún objeto, se tiene la idea, que pueden ser las estaciones.  
Las alas son desmontables.

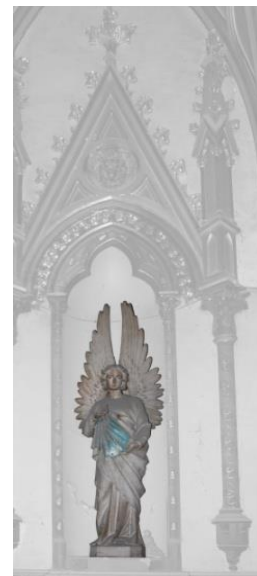
## 7. FOTOGRAFÍA:

| 8. ESTADO DE CONSERVACIÓN | | |
|---|---|---|
| Bueno <input type="radio"/> Regular <input checked="" type="radio"/> Malo <input type="radio"/> | | |

Este Ángel llevaba en sus manos algún objeto, tenemos alguna certeza que pueden ser las estaciones.  
Las alas son desmontables.

- 1.- Limpieza mecánica superficial
- 2.- Funda de Tyvek con relleno de napa, amarrando elementos sueltos protegidos también con napa, para evitar abrasiones
- 3.- Ficha de identificación,
- 4.- Depósito y traslado en jaula de madera o sujetar por la base, nunca de volúmenes sobresalientes

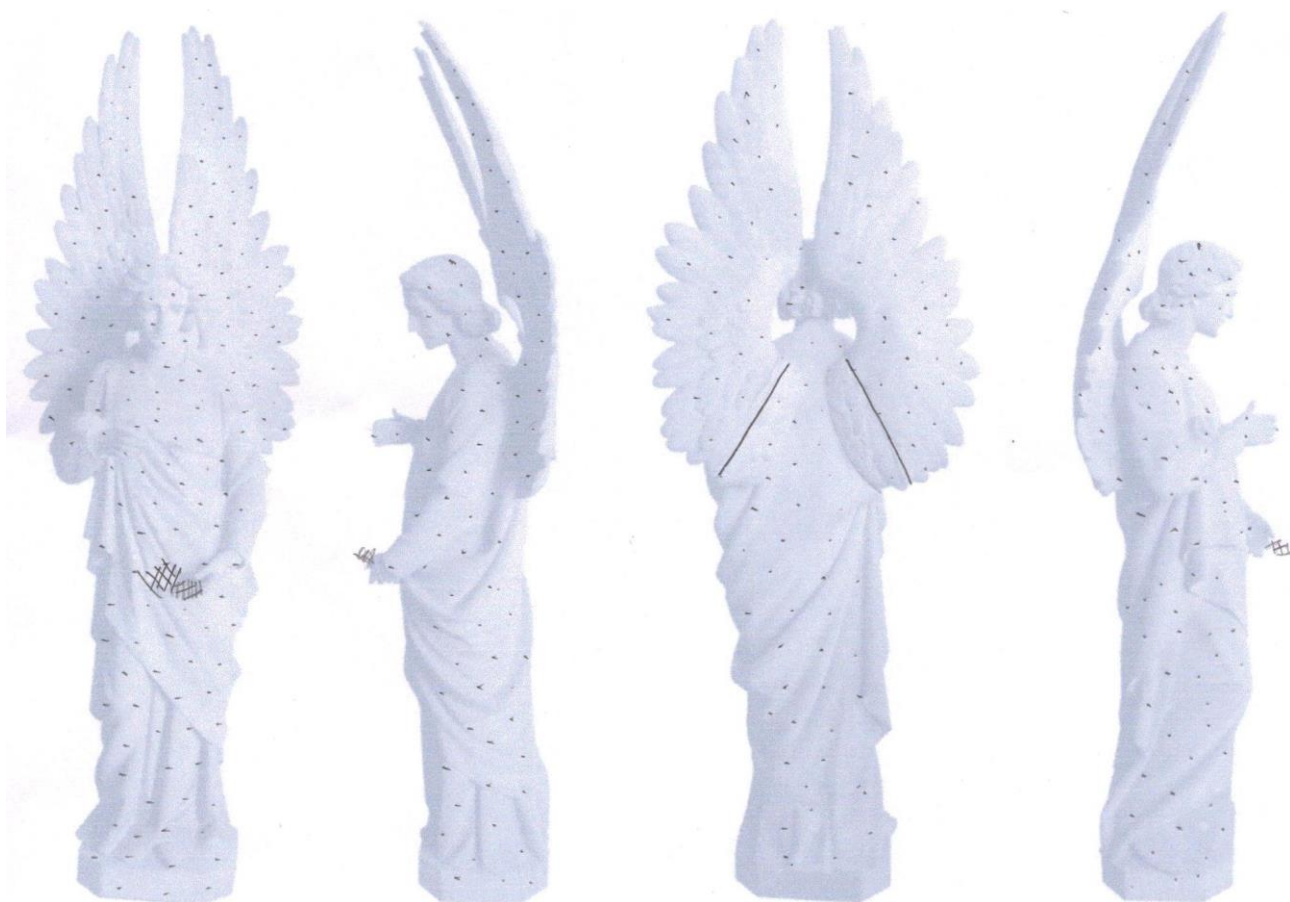
9. PLANIMETRÍA GENERAL

Intervenciones o  
repintes

Laguna capa  
pictórica

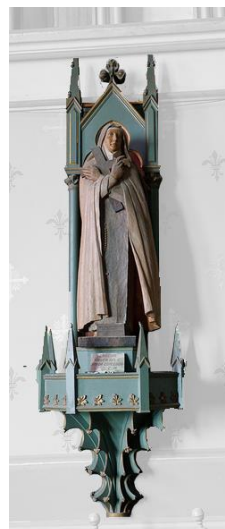
## 7. FOTOGRAFÍA:

| 8. ESTADO DE CONSERVACIÓN | | |
|---|---|---|
| Bueno <input checked="" type="radio"/> Regular <input type="radio"/> Malo <input type="radio"/> | | |

Esta escultura en madera se observa en buenas condiciones

- 1.-Limpieza superficial
- 2.- Funda de Tybec con relleno
- 3.- Ficha de identificación, amarrada a la obra, cinta espiga algodón, usar lápiz grafito
- 4.-Mover , sujetándola desde la base,

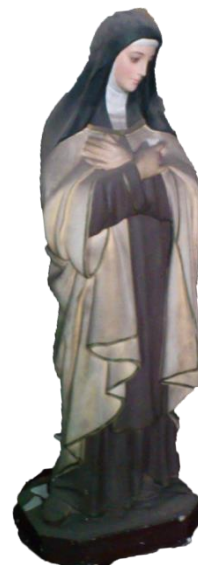
## 7. FOTOGRAFÍA:

| 8. ESTADO DE CONSERVACIÓN | | |
|---|---|---|
| Bueno <input type="radio"/> Regular <input type="radio"/> Malo <input checked="" type="radio"/> | | |

- 1.- Limpieza mecánica superficial
- 2.- Funda de Tyvek con relleno de napa, para evitar abrasiones
- 3.- Ficha de identificación,
- 4.- Deposito y traslado en jaula de madera o sujetar por la base, nunca de volúmenes sobresalientes

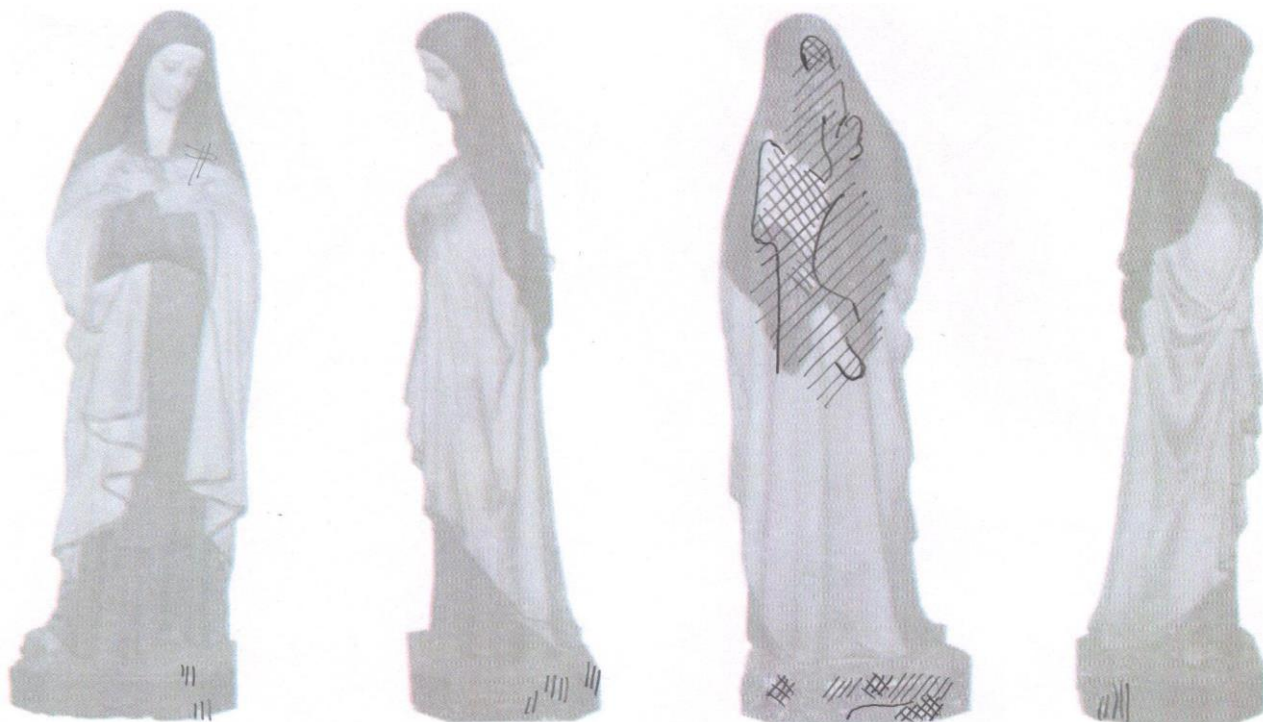
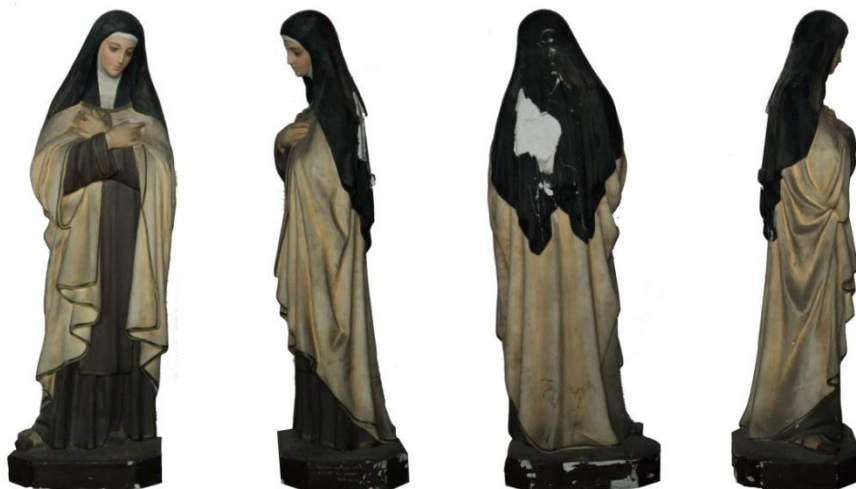
La escultura tiene una perforación, se supone que llevaba una cruz.
