# ДЕФЕКТНЫЙ АКТ № 24/07-303 от 24.07.2025г.

**Адрес объекта:** Здание по адресу: г. Москва, ул. Мосфильмовская, з/у 1В, корп. Т, У, кадастровый номер земельного участка 77:07:0010002:4655

**Место расположения поврежденного балконного блока:** корпус Т, квартира № 303

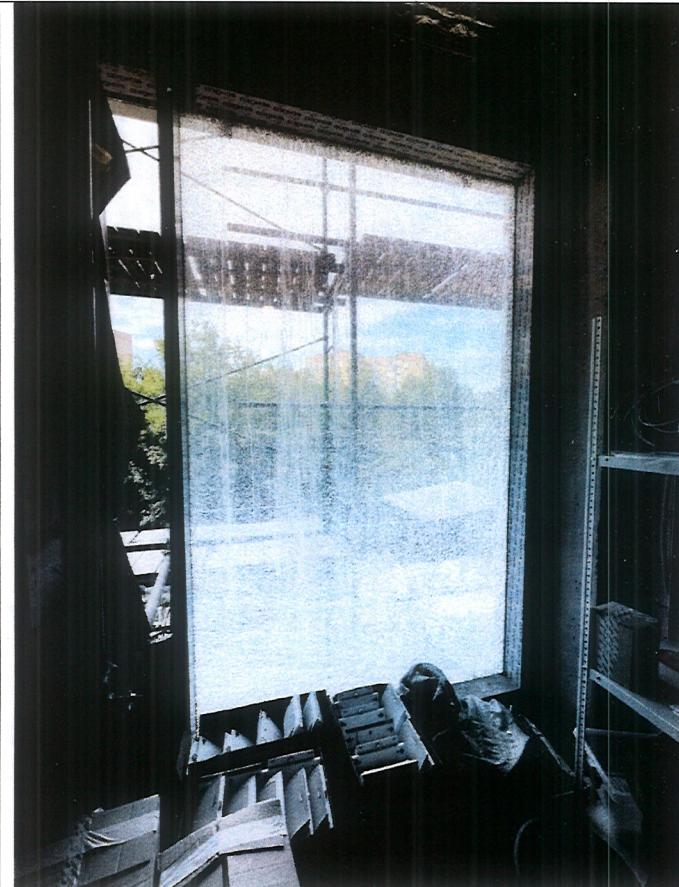
Фото №1

**Вид дефекта:** Стеклопакет разбит (механическое разрушение)

**Место расположения дефекта:** корпус Т, квартира №303, оконный блок №6

**Обнаружено:** наличие трещин, осколков и полного разрушения остекления в оконном блоке №6 на Зем этаже корпуса Т, 303 квартиры. Остекление не подлежит восстановлению; требуется замена стеклопакета на новый.

**Внешний вид:** трещины по всей плоскости, сколы, осколки по плоскости стекла.

**Возможные причины:** механическое повреждение с внутренней стороны.

Необходим демонтаж повреждённого стеклопакета и монтаж нового аналогичной конструкции.

Обязать подрядную организацию, ответственную за монтаж соответствующих конструкций/организацию, нанесшую повреждения, устранить дефект с заменой стеклопакета. После замены освидетельствовать установку нового стеклопакета.
