# ДЕФЕКТНЫЙ АКТ № 21/07-202 от 21.07.2025г.

**Адрес объекта:** Здание по адресу: г. Москва, ул. Мосфильмовская, з/у 1В, корп. Т, У, кадастровый номер земельного участка 77:07:0010002:4655

**Место расположения поврежденного балконного блока:** корпус Т, квартира № 202

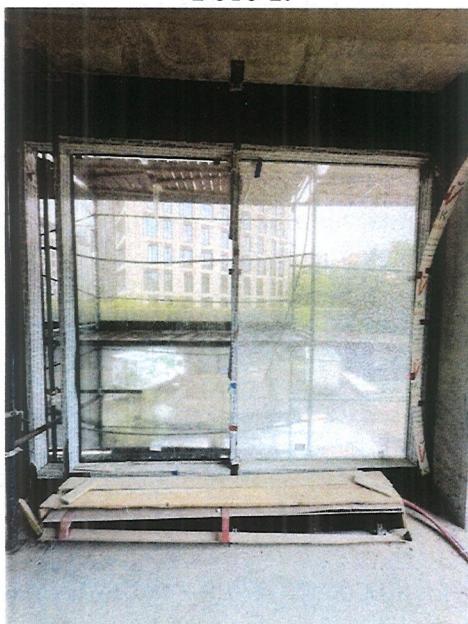
**Фото 1.**

**Место расположения дефекта:** корпус Т, квартира №202, оконный блок №3, правый стеклопакет (вид изнутри)

**Обнаружено:** наличие трещин, осколков и полного разрушения остекления в оконном блоке №3 на 2ом этаже корпуса Т, 202 квартиры. Остекление не подлежит восстановлению; требуется замена стеклопакета на новый.

**Внешний вид:** трещины по всей плоскости, сколы, осколки по плоскости стекла.

**Возможные причины:** повреждения в следствие механического воздействия с наружной стороны квартиры (со стороны фасада здания).

Необходим демонтаж повреждённого стеклопакета и монтаж нового аналогичной конструкции.

Обязать подрядную организацию, ответственную за монтаж соответствующих конструкций/организацию, нанесшую повреждения, устранить дефект с заменой стеклопакета. После замены освидетельствовать установку нового стеклопакета.
