ДЕФЕКТНЫЙ АКТ № 16/07-803 от 17.07.2025г.

Адрес объекта: Здание по адресу: г. Москва, ул. Мосфильмовская, з/у 1В, корп. Т, У, кадастровый номер земельного участка 77:07:0010002:4655

Место расположения поврежденного балконного блока: корпус Т, апартамент № 803

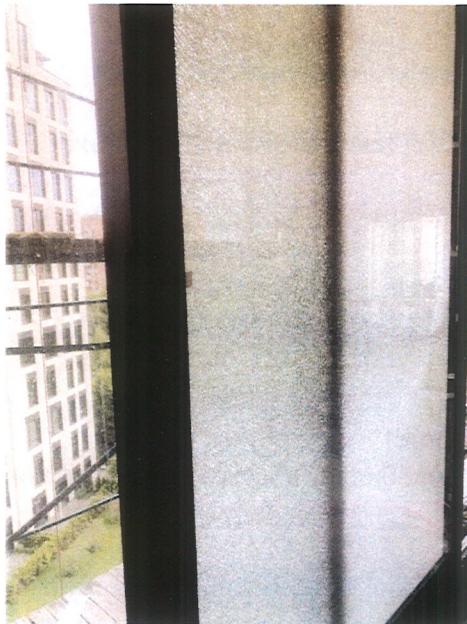
Фото 1.

Вид дефекта: Стеклопакет разбит (механическое разрушение)

Место расположения дефекта: корпус Т, апартамент №803, балконный блок №1, раздвижная створка

Обнаружено: наличие трещин, осколков и полного разрушения остекления в балконном блоке №1 на 8 этаже корпуса Т, 803 апартамент. Остекление не подлежит восстановлению; требуется замена стеклопакета на новый.

Внешний вид: трещины по всей плоскости, сколы, осколки по плоскости стекла.

Возможные причины: повреждения в следствие механического воздействия с наружной стороны апартамента (со стороны фасада здания).

Необходим демонтаж повреждённого стеклопакета и монтаж нового аналогичной конструкции.

Обязать подрядную организацию, ответственную за монтаж соответствующих конструкций/организацию, нанесшую повреждения, устранить дефект с заменой стеклопакета. После замены освидетельствовать установку нового стеклопакета.
