## 114 年危險性設備檢查現場稽核會議應行/建議改善事項回覆資料

台灣塑膠工業股份有限公司麥寮氣乙烯廠

# 115 年危險性設備檢查現場稽核會議應行/建議改善事項回覆資料

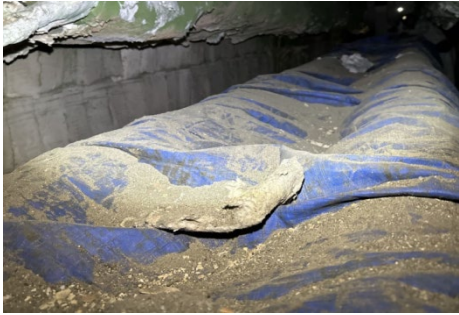
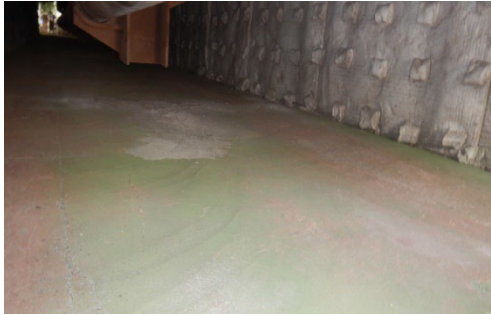
| | 事業單位應行改善事項 | 改善情形回應 |
|---|---|---|
| 1 | <p>裂解爐內部仍有部分防火棉應清除乾淨以利檢查工作。</p> | <p>裂解爐內部防火棉已清除</p> |

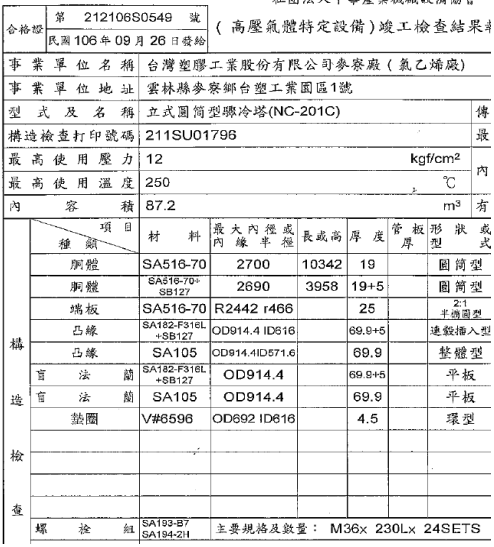
| | 事業單位應行改善事項 | 改善情形回應 |
|---|---|---|
| 1 | <p><b>NR-201C</b> 設備之最高使用壓力為14 kg/cm<sup>2</sup>，安全閥性能測試結果報告表紀載最高使用壓力為12 kg/cm<sup>2</sup>。</p> | <p>NR-201C與NC-201C共用安全閥，NC-201C設備之最高使用壓力為12kg/cm<sup>2</sup>，安全閥性能測試結果報告表紀載無誤。</p> |

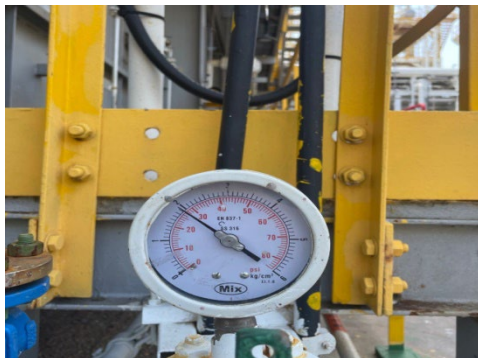
| 2 | <p>壓力錶標示設備最高使用壓力（紅線標示），常用壓力（正常操作下之最高壓力）以藍線標示。</p>

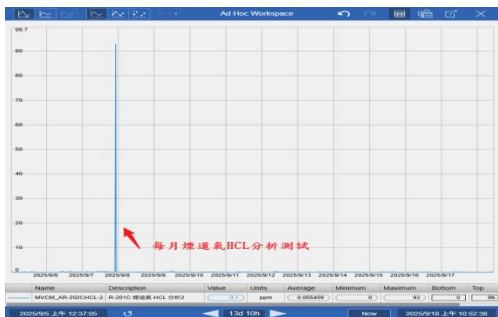
| | | | | | | | | | | | | | | | | | | | | | | | | | | | |
|---|---|---|---|---|---|---|---|---|---|---|---|---|---|---|---|---|---|---|---|---|---|---|---|---|---|---|---|---|---|---|
| 3 | <p>分析儀測試結果達80ppm以上且持續5min 將會連鎖停車，但未呈現檢測記錄，請補正。</p> | <p>裂解爐HCL煙道氣分析儀每月皆進行丟包測試，詳下附圖。</p>

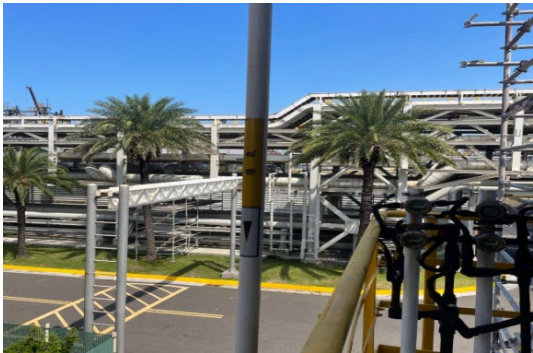
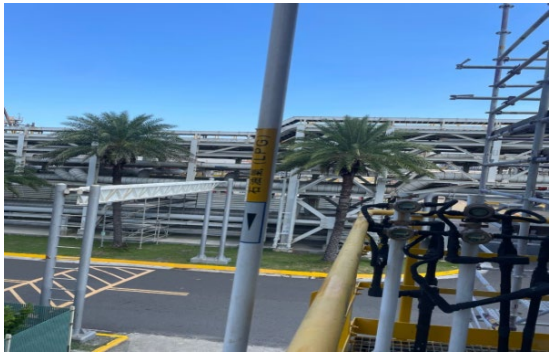
| 6 | <p>有關裂解爐（NR-201C）供應燃燒機之燃料，標示須統一，例：相同管線有標示液化石油氣，也有標示廢氣。</p> | <p>裂解爐（NR-201C）石油氣排空管已統一標示<b>石油氣(LPG)</b>。</p> |

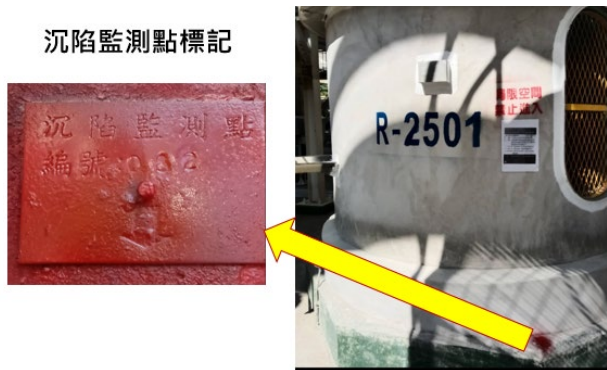
| | 事業單位建議改善事項 | 改善情形回覆 | | | | | | | | | | | | | | | | | | | | | | | | | | | | | | | | | | | | | | | | | | | | | | | | | | | | | | | | | | | | | | | | | | | | | | | | | | | | | | | | | | | | | | | | | | | | | | | | | | | | | | | | | | | | | | | | | | | | | | | | | | | | | | | | | | | | | | | | | | |
|---|---|---|---|---|---|---|---|--|--|--|--|--|---|---|---|---|---|--|--|--|---|---|---|--|--|--|---|---|---|--|--|--|---|---|---|--|--|--|---|---|---|--|--|--|---|---|---|--|--|--|---|---|---|--|--|--|---|---|---|--|--|--|---|---|---|--|--|--|--|--|--|--|--|--|--|--|--|--|--|--|---|---|---|---|---|--|--|--|--|--|---|---|---|---|---|--|--|--|---|---|---|--|--|--|--|--|--|--|--|--|--|--|--|--|--|--|--|--|--|--|--|--|--|--|--|--|--|--|--|--|--|--|--|--|--|--|--|--|--|--|
| 6 | 基礎沉陷現場過度保養，油漆過多請應清楚表示或用顏色分別。 | <p>基礎沉陷定期檢測點，已使用紅色註記檢測點，以利區別。</p> <p>沉陷監測點標記</p> | | | | | | | | | | | | | | | | | | | | | | | | | | | | | | | | | | | | | | | | | | | | | | | | | | | | | | | | | | | | | | | | | | | | | | | | | | | | | | | | | | | | | | | | | | | | | | | | | | | | | | | | | | | | | | | | | | | | | | | | | | | | | | | | | | | | | | | | | | |

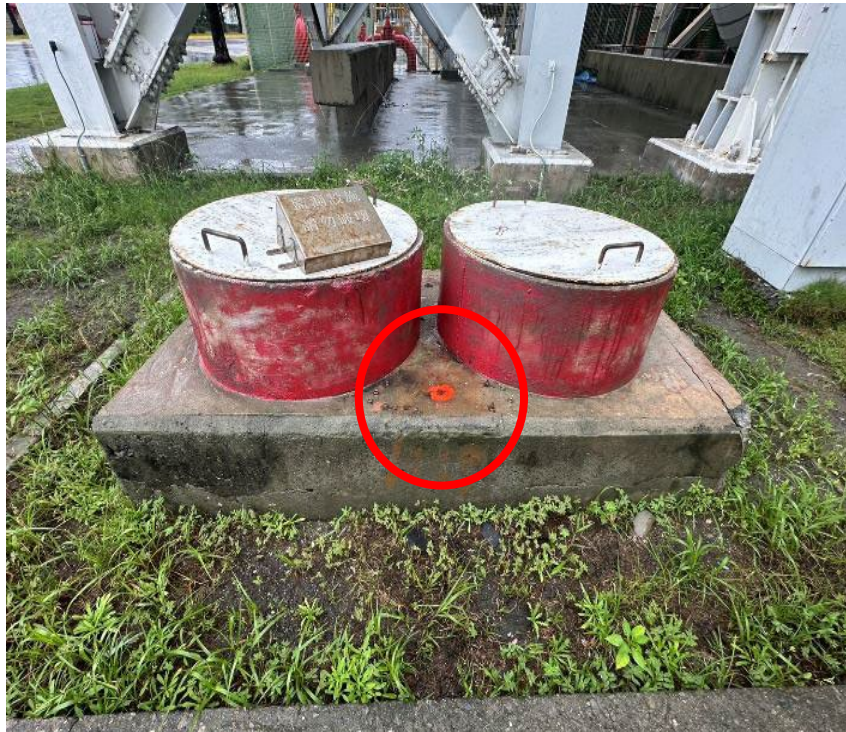
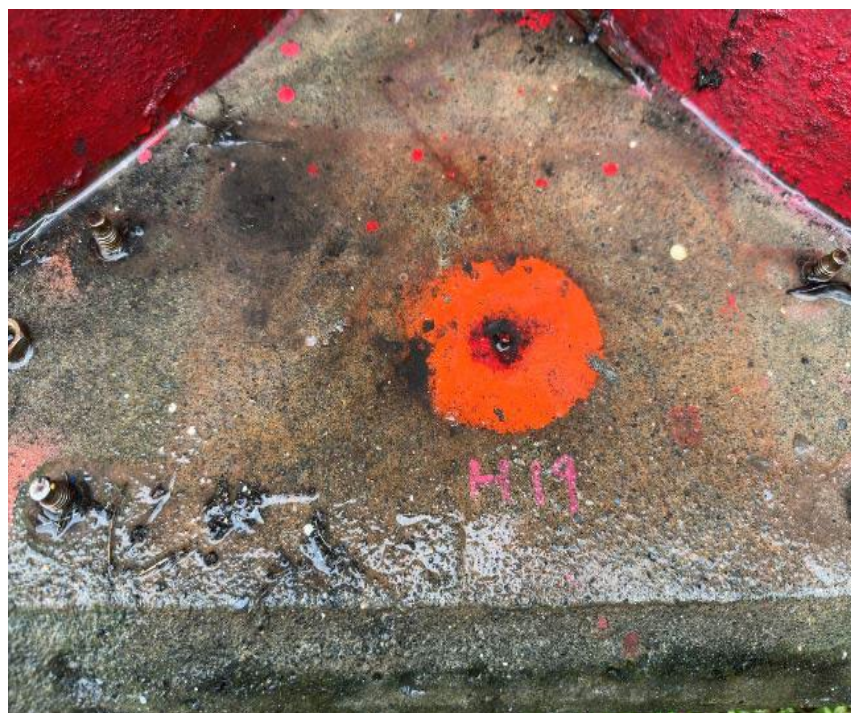
| | 建議事業單位改善事項 | 改善情形回應 |
|---|---|---|
| 1 | 轉烷單元的高特下方有基礎沉陷監測點，請問參考基準點設置在何處？希望能夠確實執行量測沉陷量。 | R611每年均會執行沉陷監測，R611參考基準點編號為H19，設置於C2-25管架下方。 |

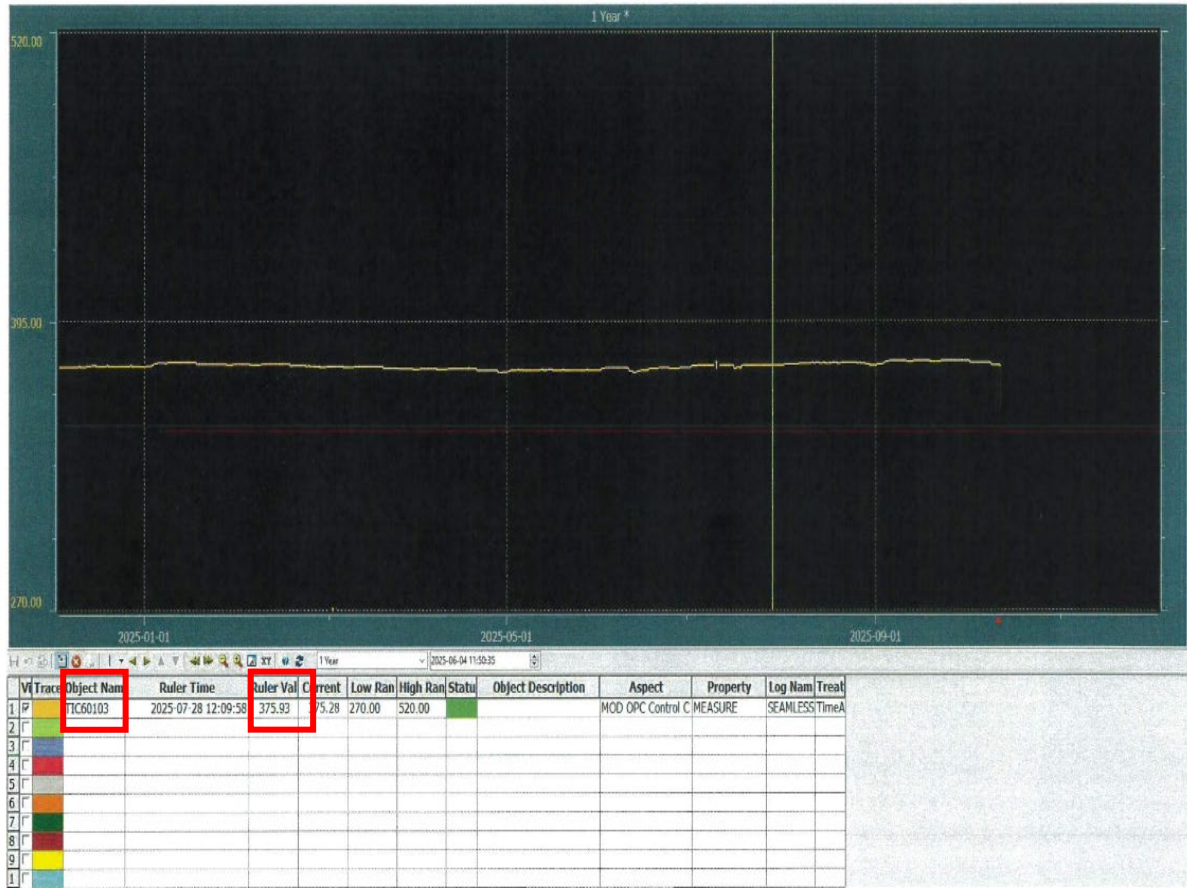
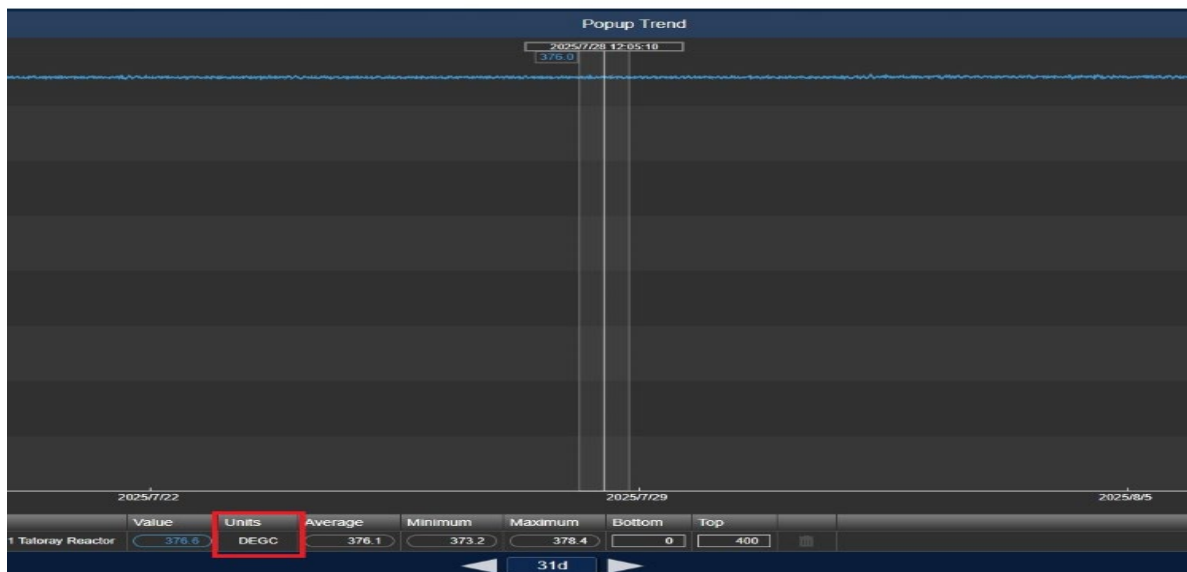
| 5 | 12S3906112645耐壓試驗耐壓趨勢圖測試壓力未有單位，請注意。(114年10月28日測試有2個測試值26.23和375.93似乎不符，請將單位填妥) | 經查該日提供兩張趨勢圖，一張為耐壓趨勢圖26.23kg/cm <sup>2</sup> ，另一張圖為一年溫度趨勢圖，數值為375.93℃，未來將在趨勢圖中明確標示單位。 |

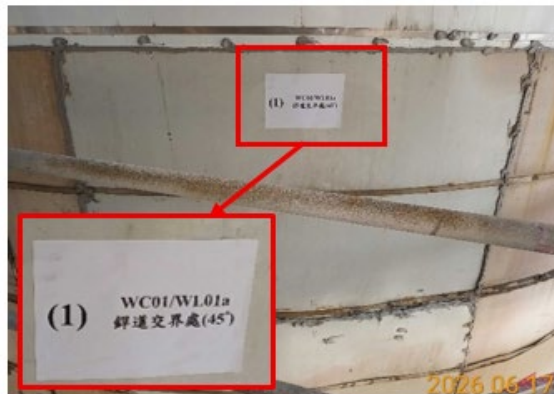
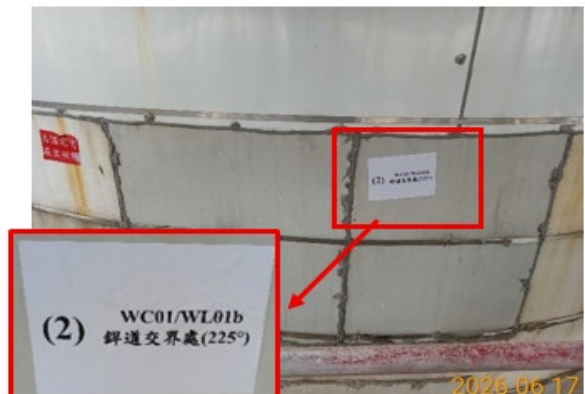
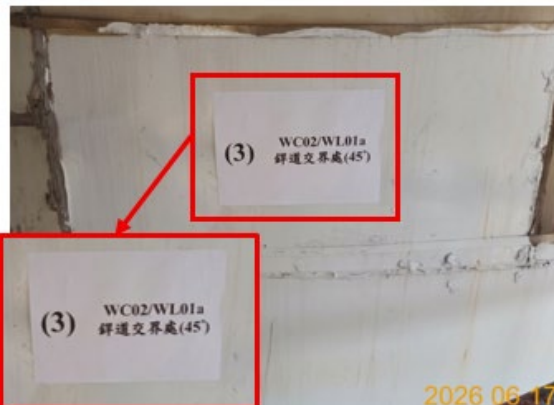
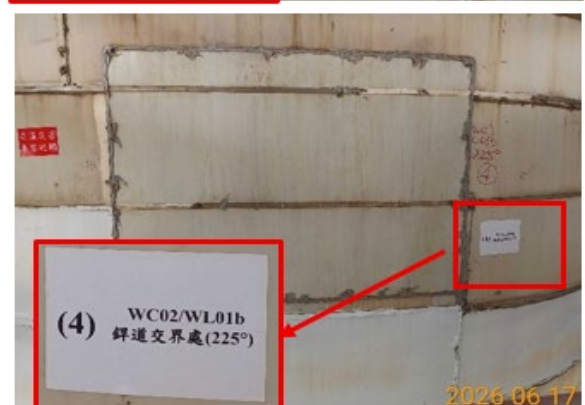
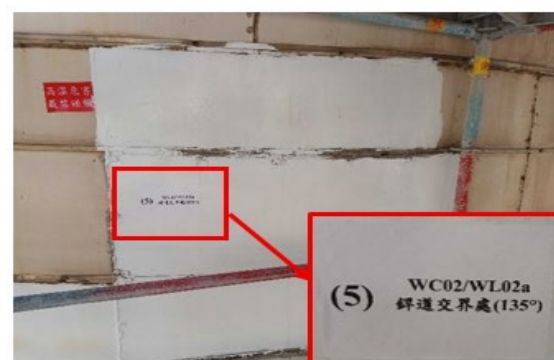
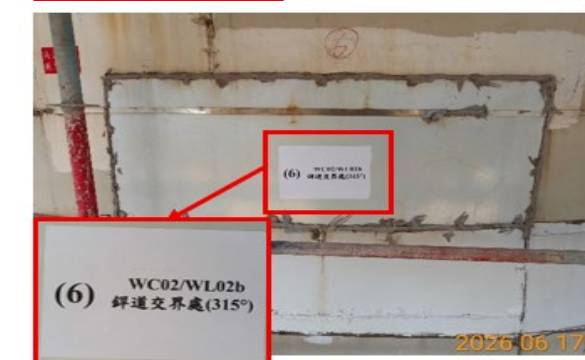
| 7 | 槽體銲道探傷(含UT、MT)，建議於槽體保溫材表面標示明確檢測點位置。 | R611測點現場已使用耐候貼紙標示完成，詳照片所示。 |

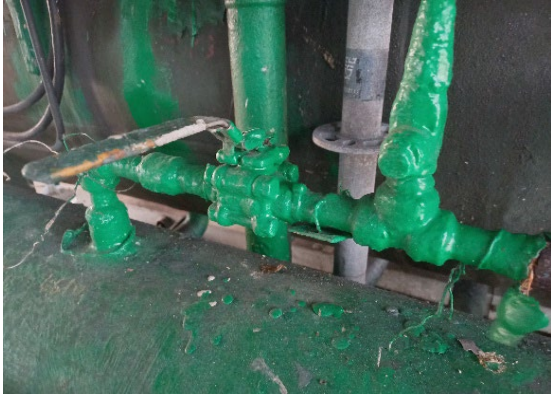
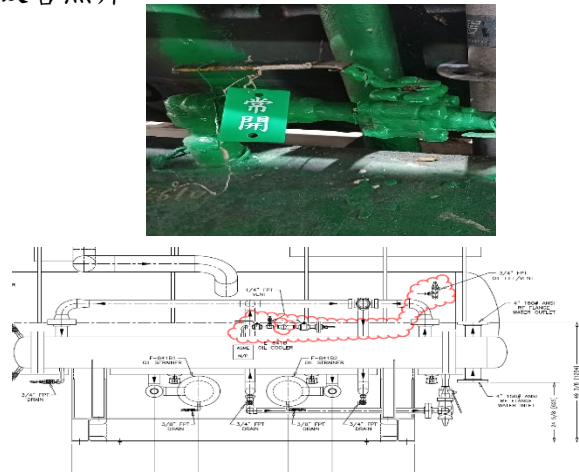
| | 事業單位應行改善事項 | 改善情形回應 |
|---|---|---|
| 1 | <p>臥式多管型油冷卻器編號：<br/>12S3906165163(E-841B)胴側安全閥上游<br/>開關閥應設有常開標示牌；另出口管路有<br/>縮管情況，請確認。</p> | <p>已於安全閥上游開關閥處增設「常開」標示<br/>牌；另出口管路縮管情形已確認完成，與原<br/>始設計相符合，詳設計圖(附件一)，請參考<br/>改善照片。</p> |

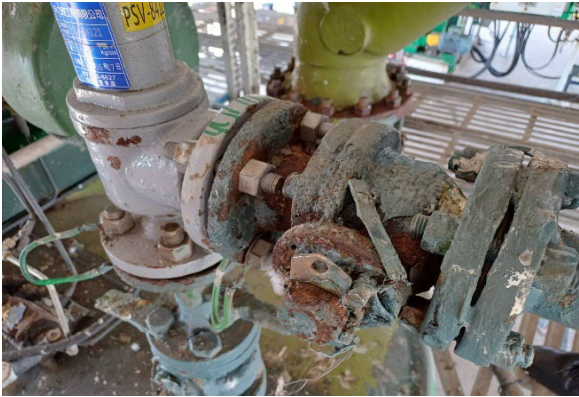
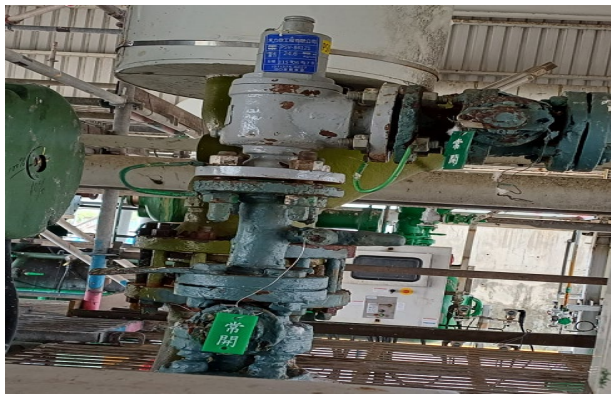
| | 事業單位應行改善事項 | 改善情形回應 |
|---|---|---|
| 2 | <p>V-841B(12S3906165158)安全閥出入口端<br/>接有停止閥，安全閥回裝後停止閥未打<br/>開，應確實全開管理。</p> | <p>本案因配合工檢關閉，故未開啟，工檢已完<br/>成，現場已將 V-841B 安全閥出入口端之停<br/>止閥確實全開，請參考改善照片。</p> |

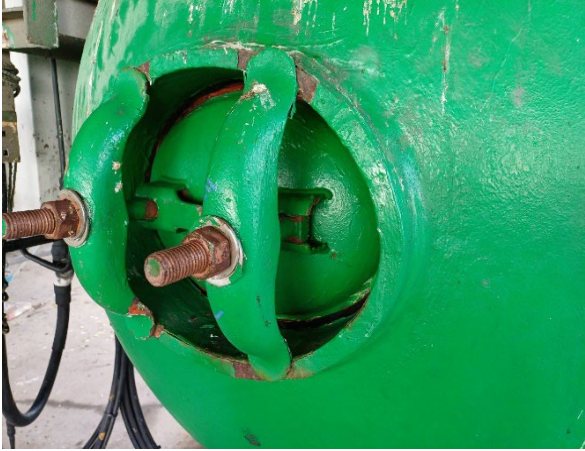
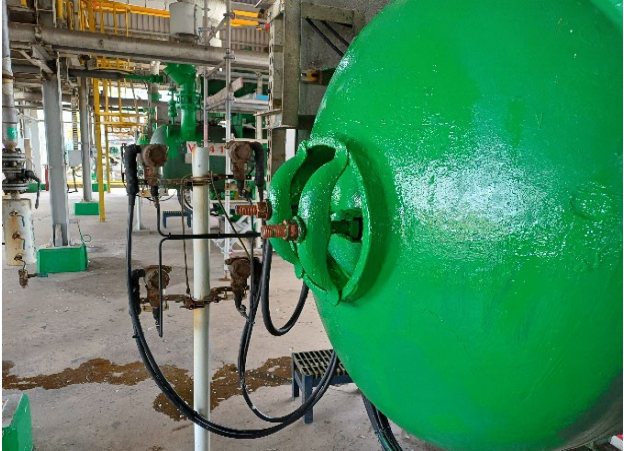
| | 建議事業單位改善事項 | 改善情形回應 |
|---|---|---|
| 1 | <p>冷凍機人孔蓋部份油漆脫落，建議補漆。</p> | <p>已依委員建議，完成冷凍機人孔蓋油漆脫落處之防鏽與補漆作業，請參考改善照片。</p> |

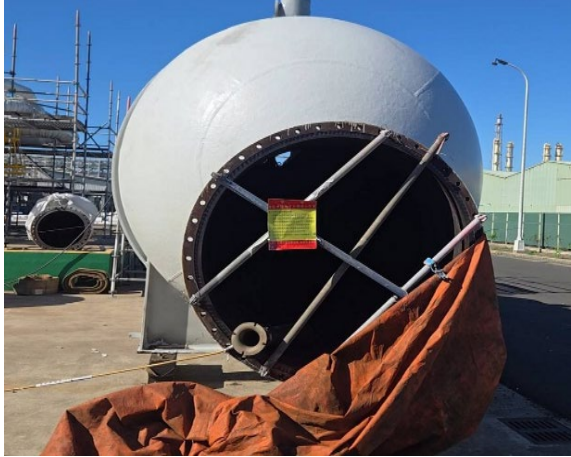
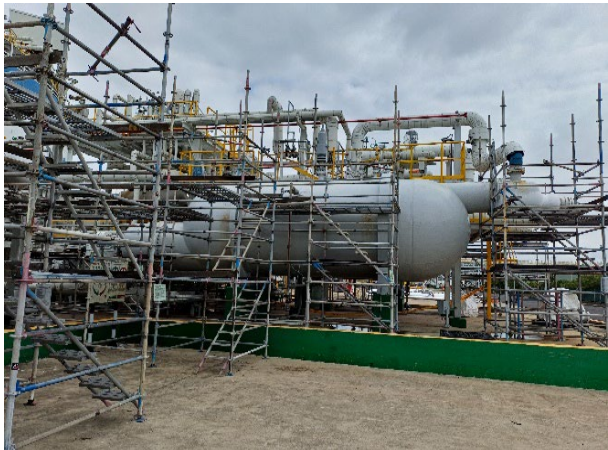
| | 建議事業單位改善事項 | 改善情形回應 |
|---|---|---|
| 2 | <p>12S3906165174因檢查需要搬離原固定位置，請於檢查完成後，恢復原位置。</p> | <p>已檢查完成，並將該設備確實恢復至原固定位置，請參考改善後照片。</p> |

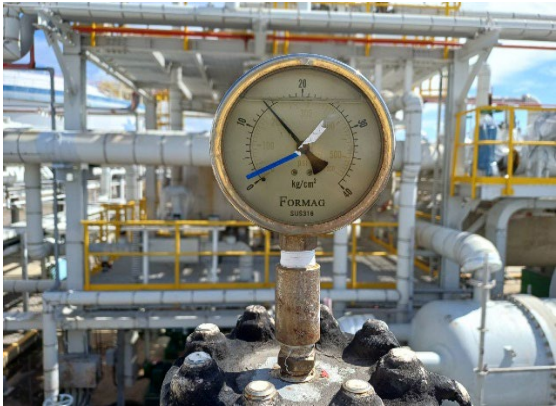
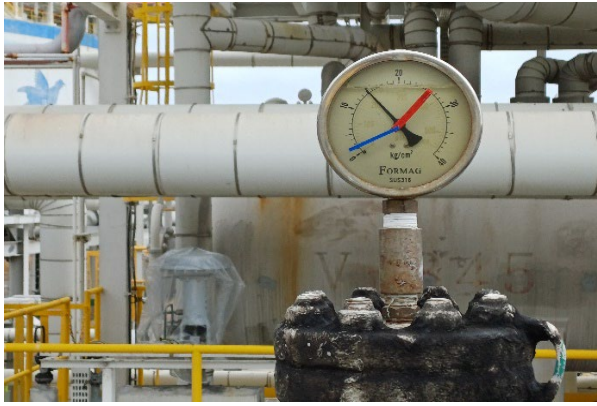
| | 建議事業單位改善事項 | 改善情形回應 |
|---|---|---|
| 4 | <p>12S3906165171(V-844A)部份壓力錶最高使用壓力標示脫落，建議使用不易脫落及變色材質，清楚標示最高使用壓力。</p> | <p>已採用不易脫落及不易變色之材質，重新清楚標示 V-844A 壓力錶之最高使用壓力紅線，請參考改善後照片。</p> |

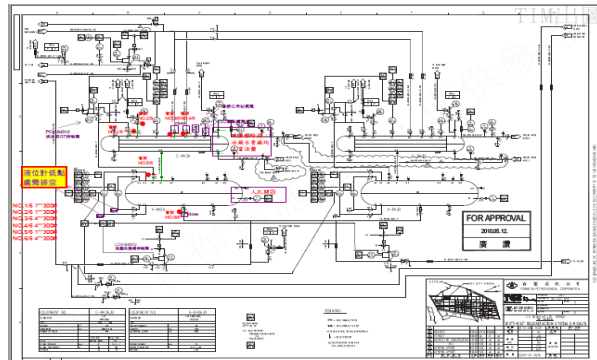
| | 建議事業單位改善事項 | 改善情形回應 |
|---|---|---|
| 5 | <p>V-843A入槽通風，建議要用可對流方式確實通風，並最低部(液位計)要確實排空排定。</p> | <p>已依委員建議，爾後V-843A入槽作業擬以採對流方式確實通風，並確認將槽體最低部（液位計）確實排空，請參考PID標示最低點照片(附件二)。</p> |

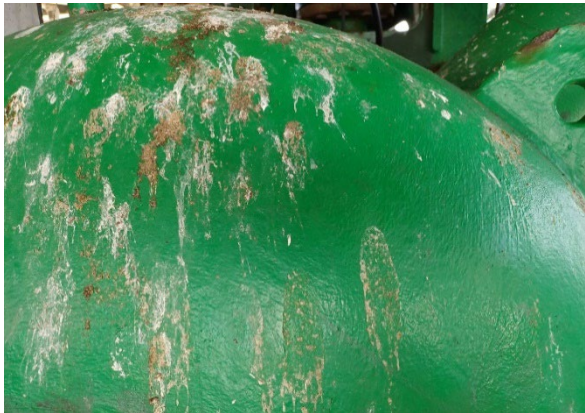
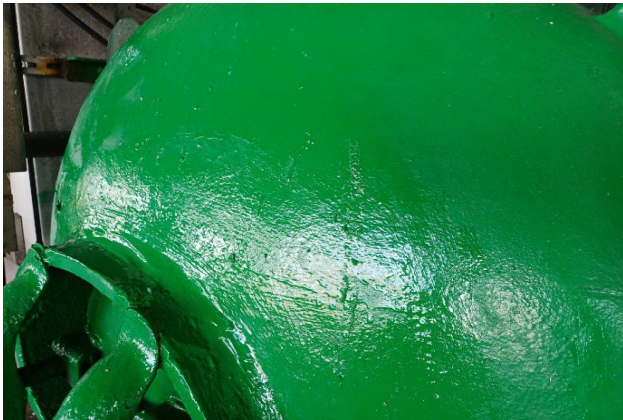
| | 建議事業單位改善事項 | 改善情形回應 |
|---|---|---|
| 7 | <p>現場查核發現設備外表有鳥糞情形，請定期清潔及管理鳥糞於設備表面情形發生。</p> | <p>已完成現場設備外表之鳥糞清潔作業，後續已納入例行性巡視與清潔管理項目，請參考改善後照片。</p> |

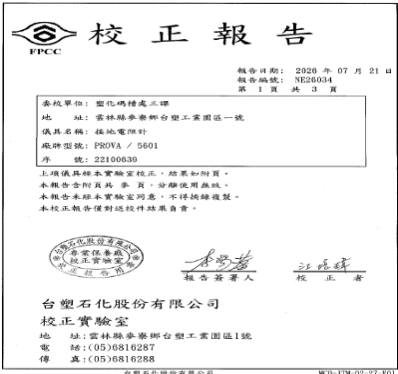
| | 建議事業單位改善事項 | 改善情形回應 |
|---|---|---|
| 8 | <p>有關自主預檢等作業所使用之儀器、量具，請依原廠規定辦理校驗，以確保量測結果之正確性。</p> | <p>已依委員建議，全面清查自主預檢作業所使用之儀器與量具，均已依原廠建議辦理校驗，以確保量測結果正確性，相關校驗紀錄(附件三)。</p> |

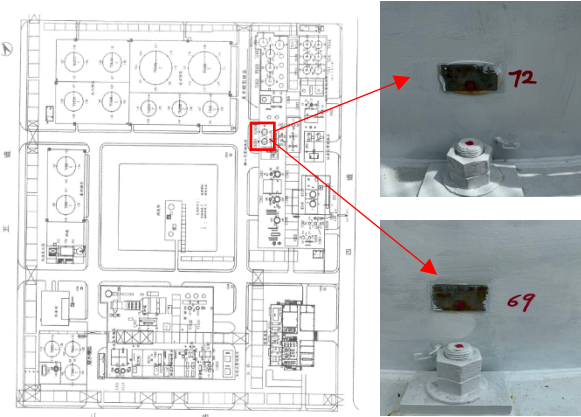
| | 事業單位應行改善事項 | 改善情形回應 |
|---|---|---|
| 1 | <p>銘牌應維持可辨識。</p> | <p>銘牌旁標記數字強化辨識。</p> |

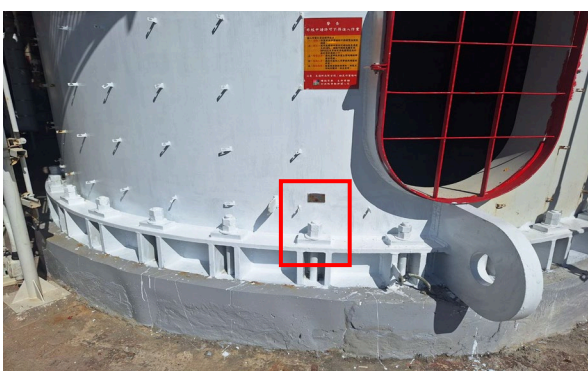
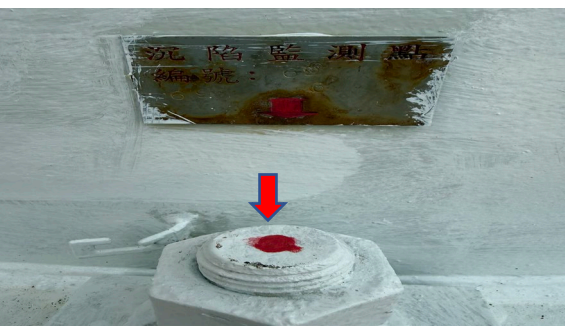
| | 事業單位應行改善事項 | 改善情形回應 |
|---|---|---|
| 2 | <p>基礎沉陷之檢測點要有明確標記。</p> | <p>請總管理處委託檢測廠商(承禹測量工程)標記檢測點。</p> |

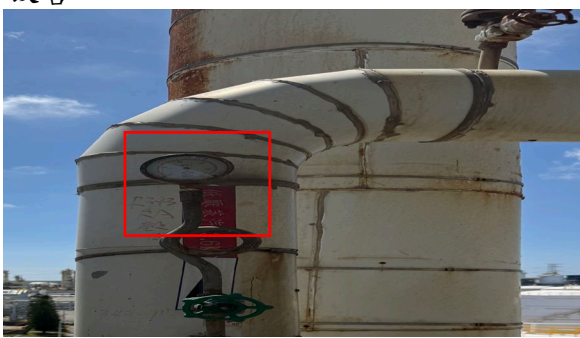
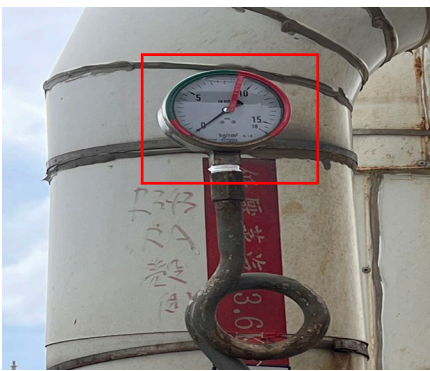
| | 事業單位應行改善事項 | 改善情形回應 |
|---|---|---|
| 3 | <p>有關R343RA胴側壓力錶指針已脫落，請改善。</p> | <p>R343RA胴側壓力錶已更新。</p> |

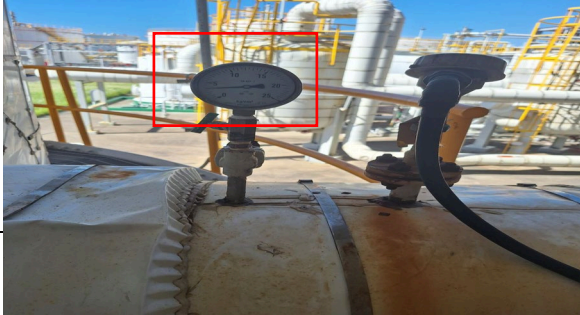
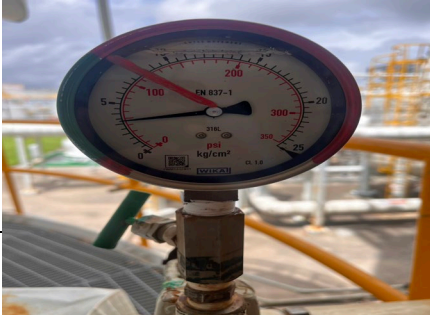
| | 事業單位應行改善事項 | 改善情形回應 |
|---|---|---|
| 4 | <p>壓力錶應標示最高使用壓力。</p> | <p>壓力錶標示最高使用壓力。</p> |

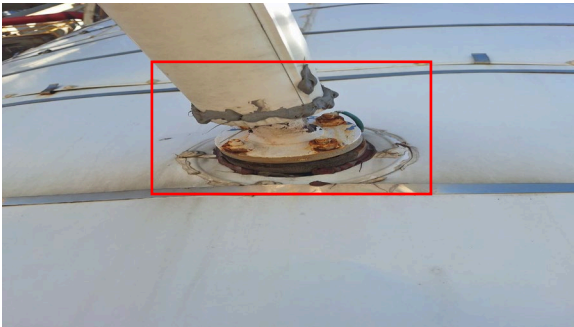
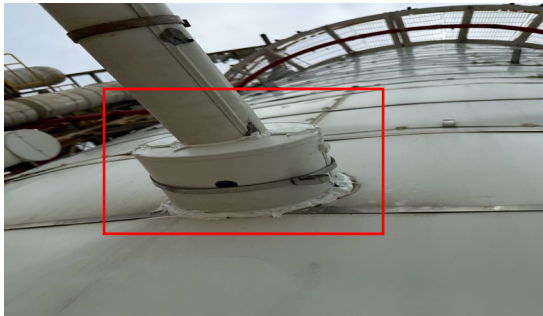
| | 建議事業單位改善事項 | 改善情形回應 |
|---|---|---|
| 5 | 現場保溫棉裸露，再請修復。<br> | 現場保溫棉裸露已修復完成。<br> |

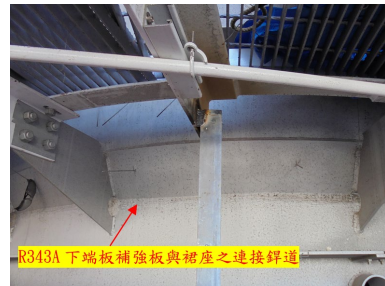
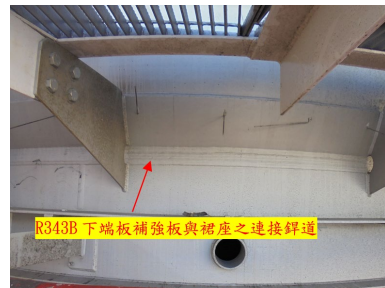
| | 建議事業單位改善事項 | 改善情形回應 |
|---|---|---|
| 6 | 於114年超音波探傷紀錄中，為何以下銲接處無進行探傷檢測，再請提出說明。 | R343RA/RB設備之裙座銲道經API 571規範評估之主要損壞機制為保溫下腐蝕，裙座銲道並無裂紋相關之損壞機制，故主要針對承受內壓之槽體銲道與插管銲道實施超音波探傷，而裙座銲道並未承受內壓故無規劃銲道探傷。因下端蓋與裙座之連接銲道部位可能發生損壞機制為保溫下腐蝕，主要透過每日巡檢與每月自動檢查設備保 |

溫狀況，若檢測發現保溫破損時，則規劃拆除保溫實施檢測，若檢測發現異常則擴大拆除保溫實施檢測。由最近一次外部目視檢查拆除設備下端板補強板與裙座連接銲道處之外觀狀況，其表面狀況良好(如下圖)。透過每日巡檢與每月自動檢查設備保溫狀況，以及規畫每年定期局部拆除下端板補強板與裙座連接銲道之保溫實施檢測，若檢測發現異常時，則將擴大拆除保溫實施檢測。
