# Le Rouleau de cuivre de la grotte 3 de Qumrân (3Q15)

*Expertise – Restauration – Epigraphie*

Daniel Brizemeure et Noël Lacoudre, EDF

### **CONSTATS D'ETAT DETAILLE ET TRAITEMENT DE CONSERVATION-RESTAURATION DU ROULEAU DE CUIVRE DE QUMRÂN PAR LES LABORATOIRES D'ELECTRICITE DE FRANCE**

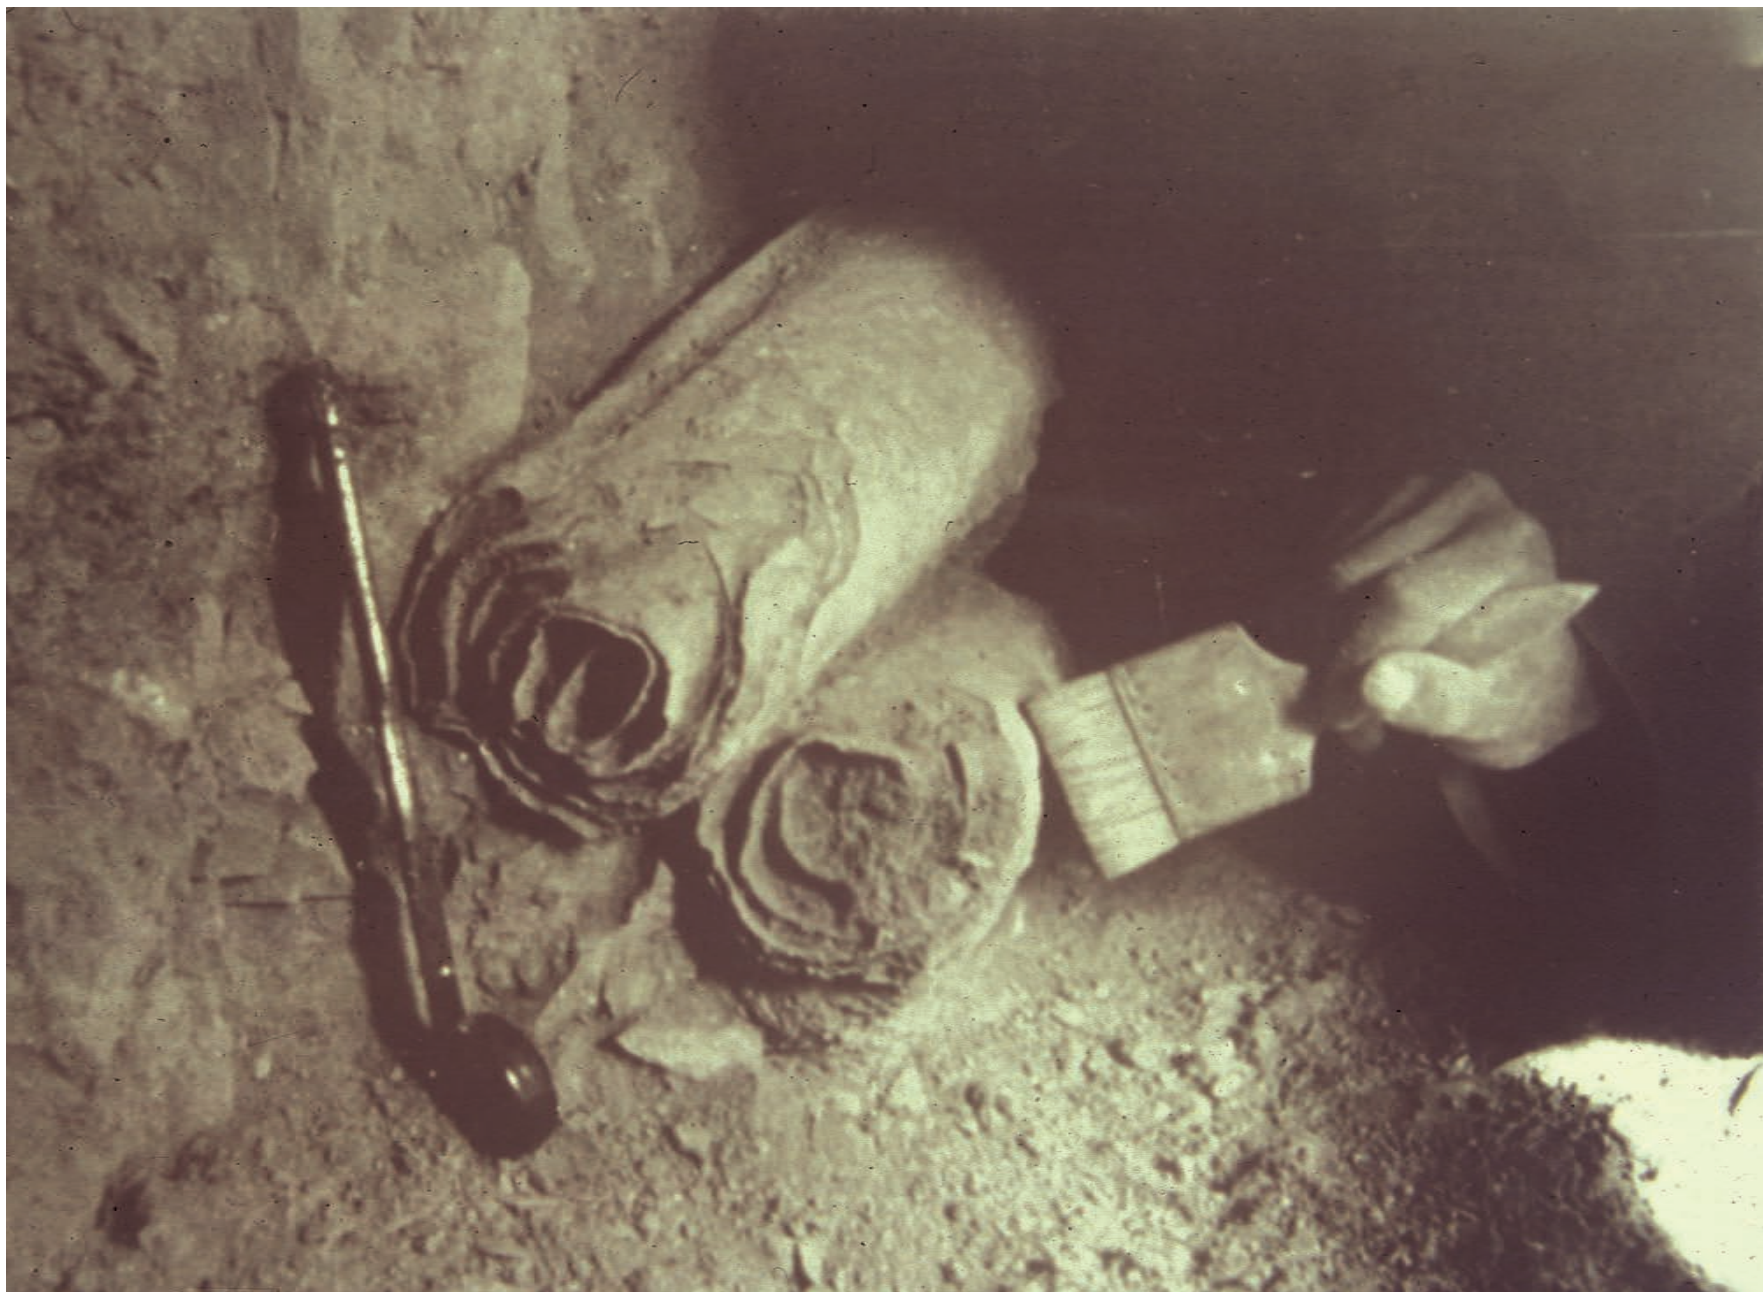
*Ill. 1.* – Le Rouleau de cuivre de Qumrân, lors de sa découverte dans la grotte n° 3, en 1952.

Deux rouleaux de diamètre différents. Sur le plus grand, l'une des parties était cassée et des fragments manquaient sur trois épaisseurs (ill. n° 1). Corrosion presque totale du cuivre dans toute l'épaisseur et minéralisation en un produit rouge cristallisé (oxyde cuivreux  $\text{Cu}_2\text{O}$ ). Grande variation d'épaisseur et de tenue mécanique selon les endroits.
