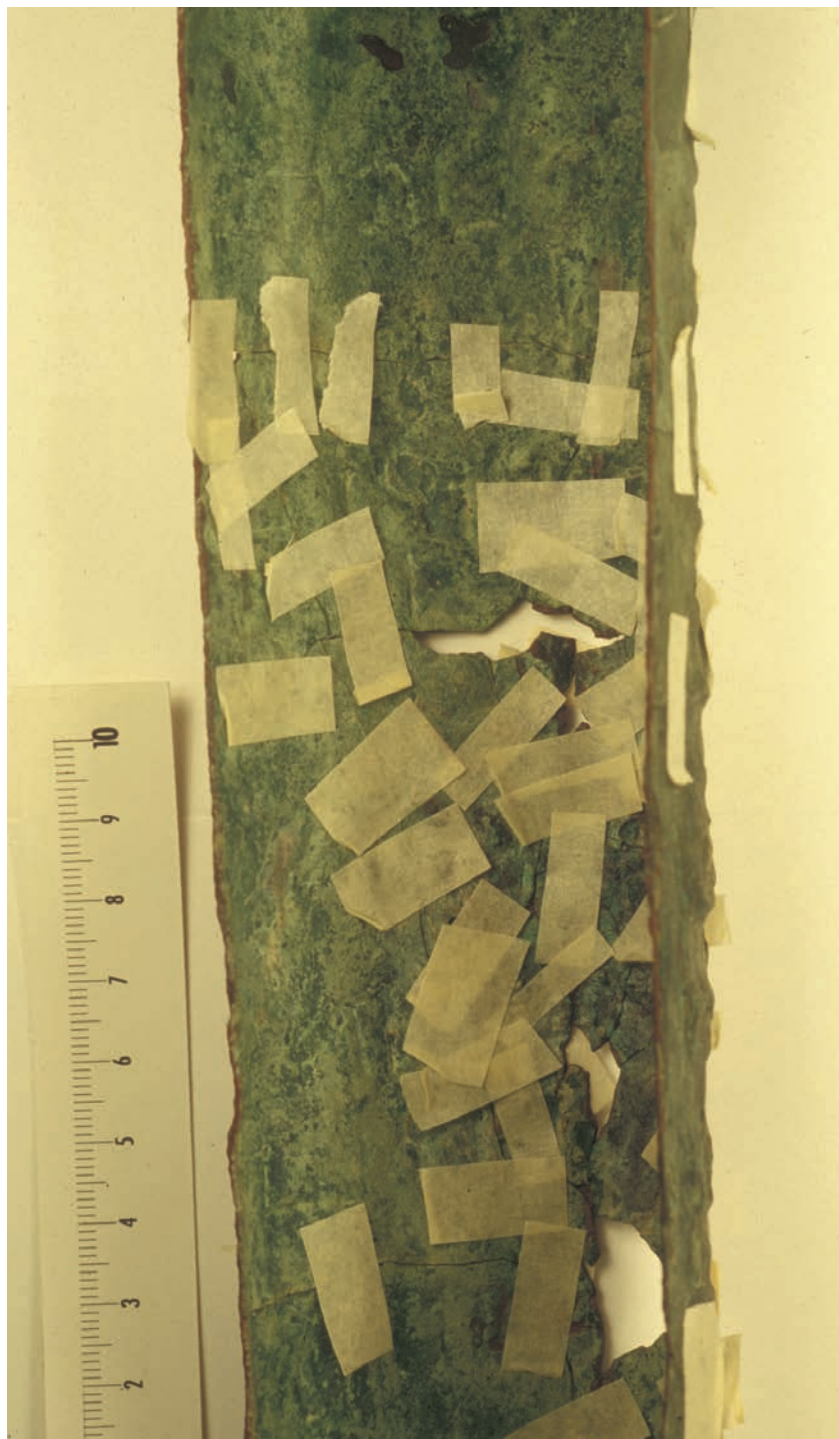
*Ill. 2* – Remontage provisoire des fragments à l'aide de rubans de papier adhésif.

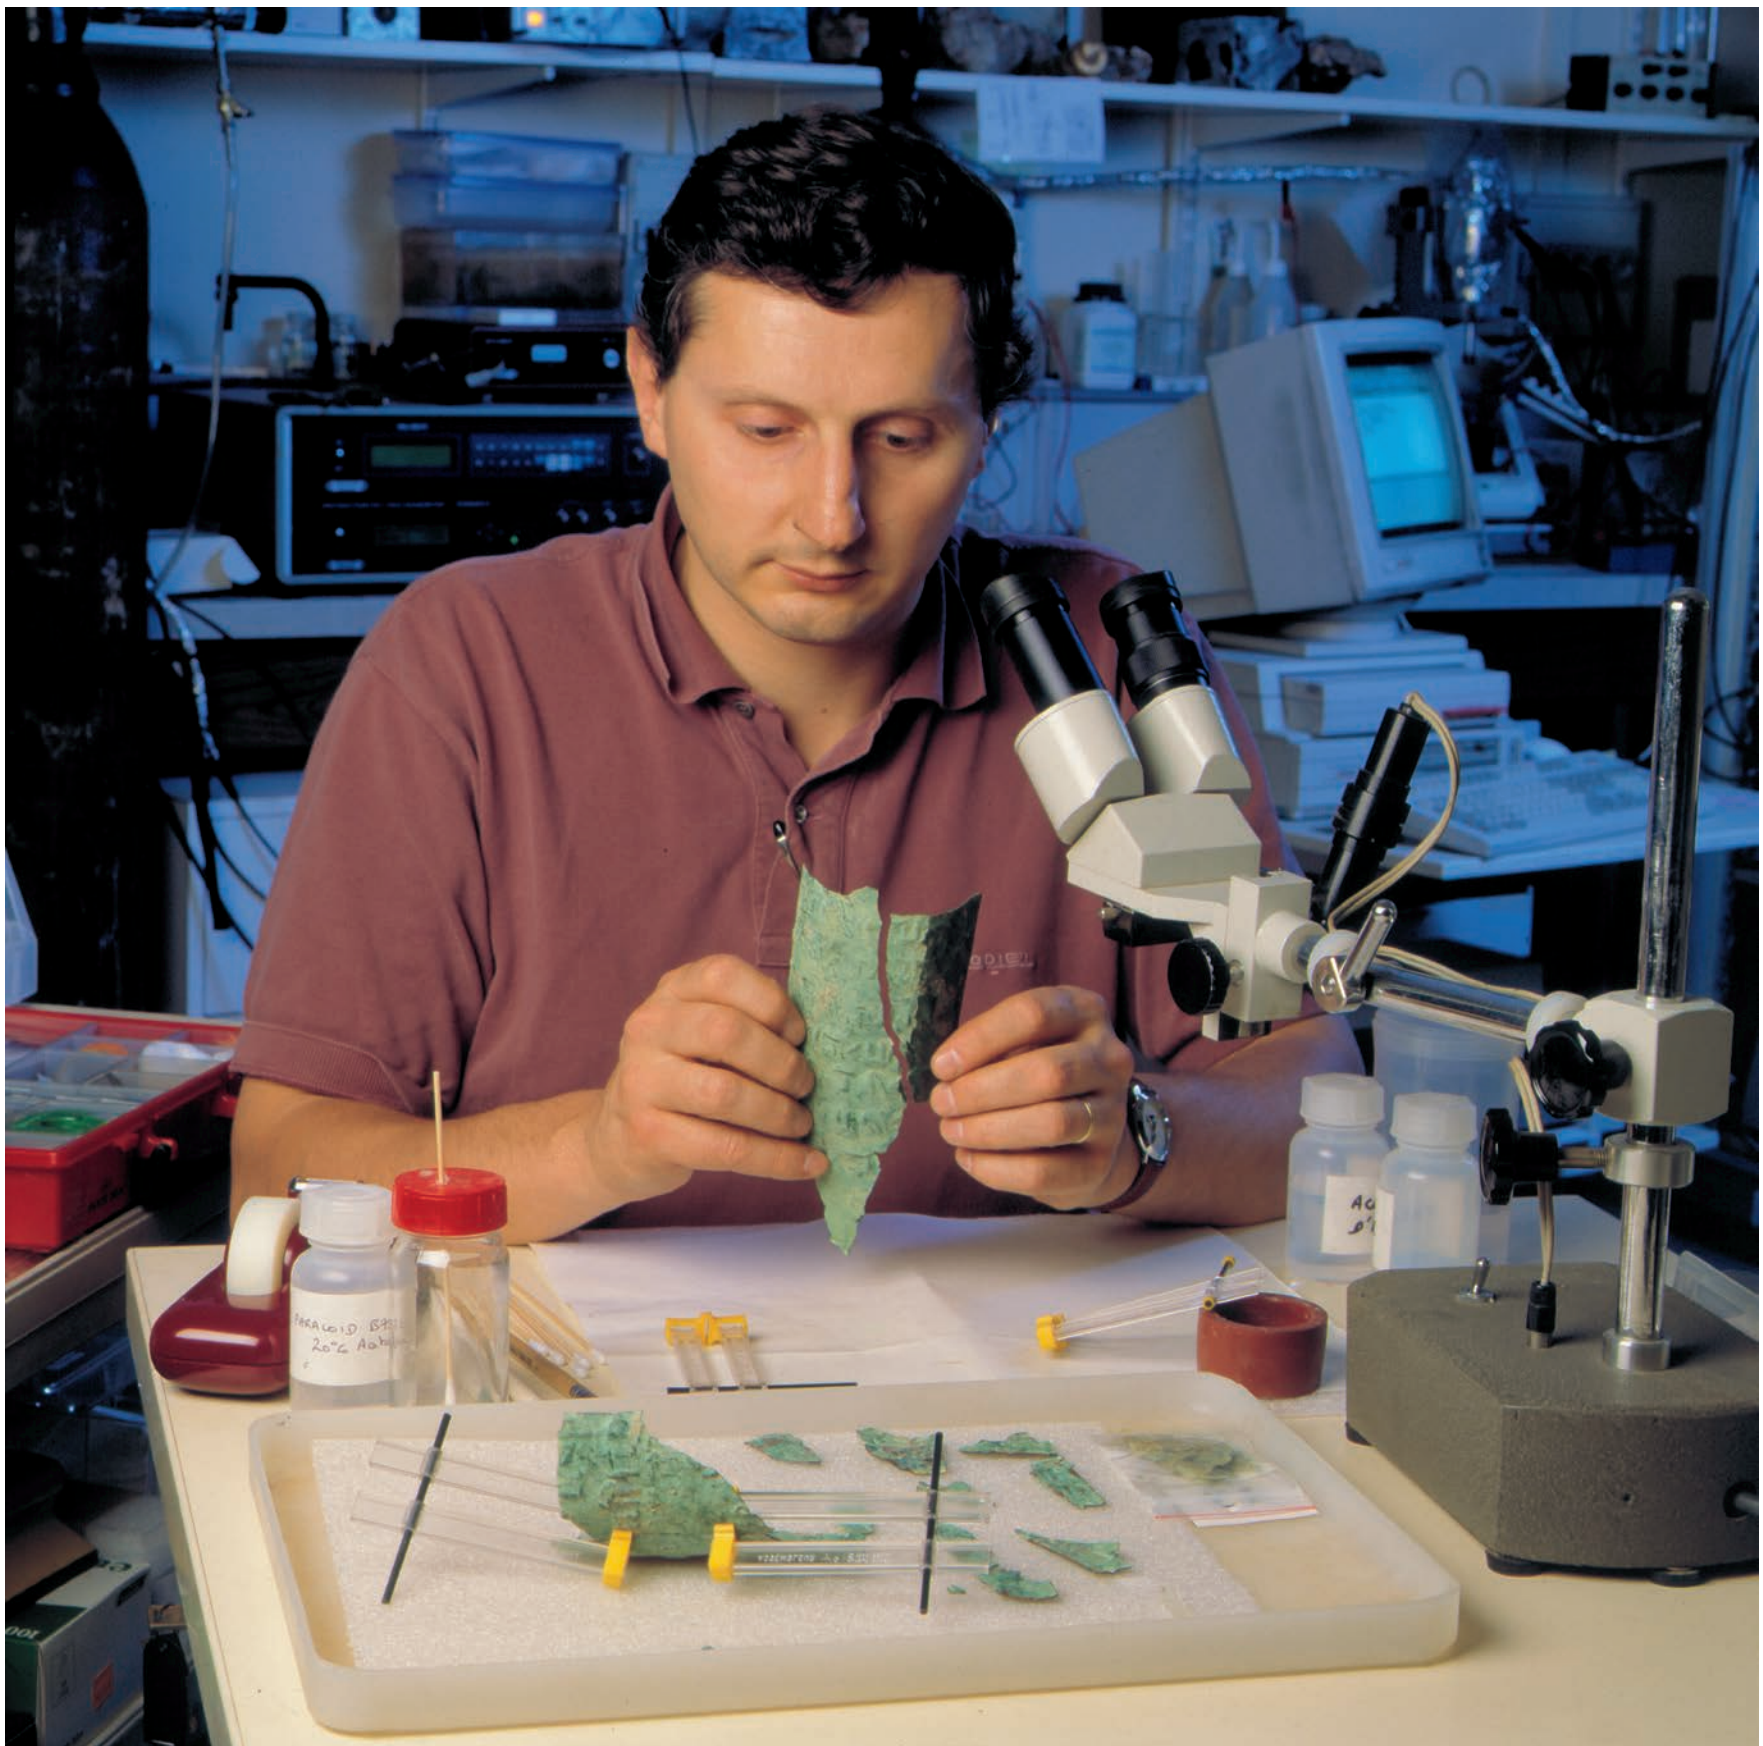
*Ill. 3 – Collage des fragments à la résine acrylique Paraloid B72.*

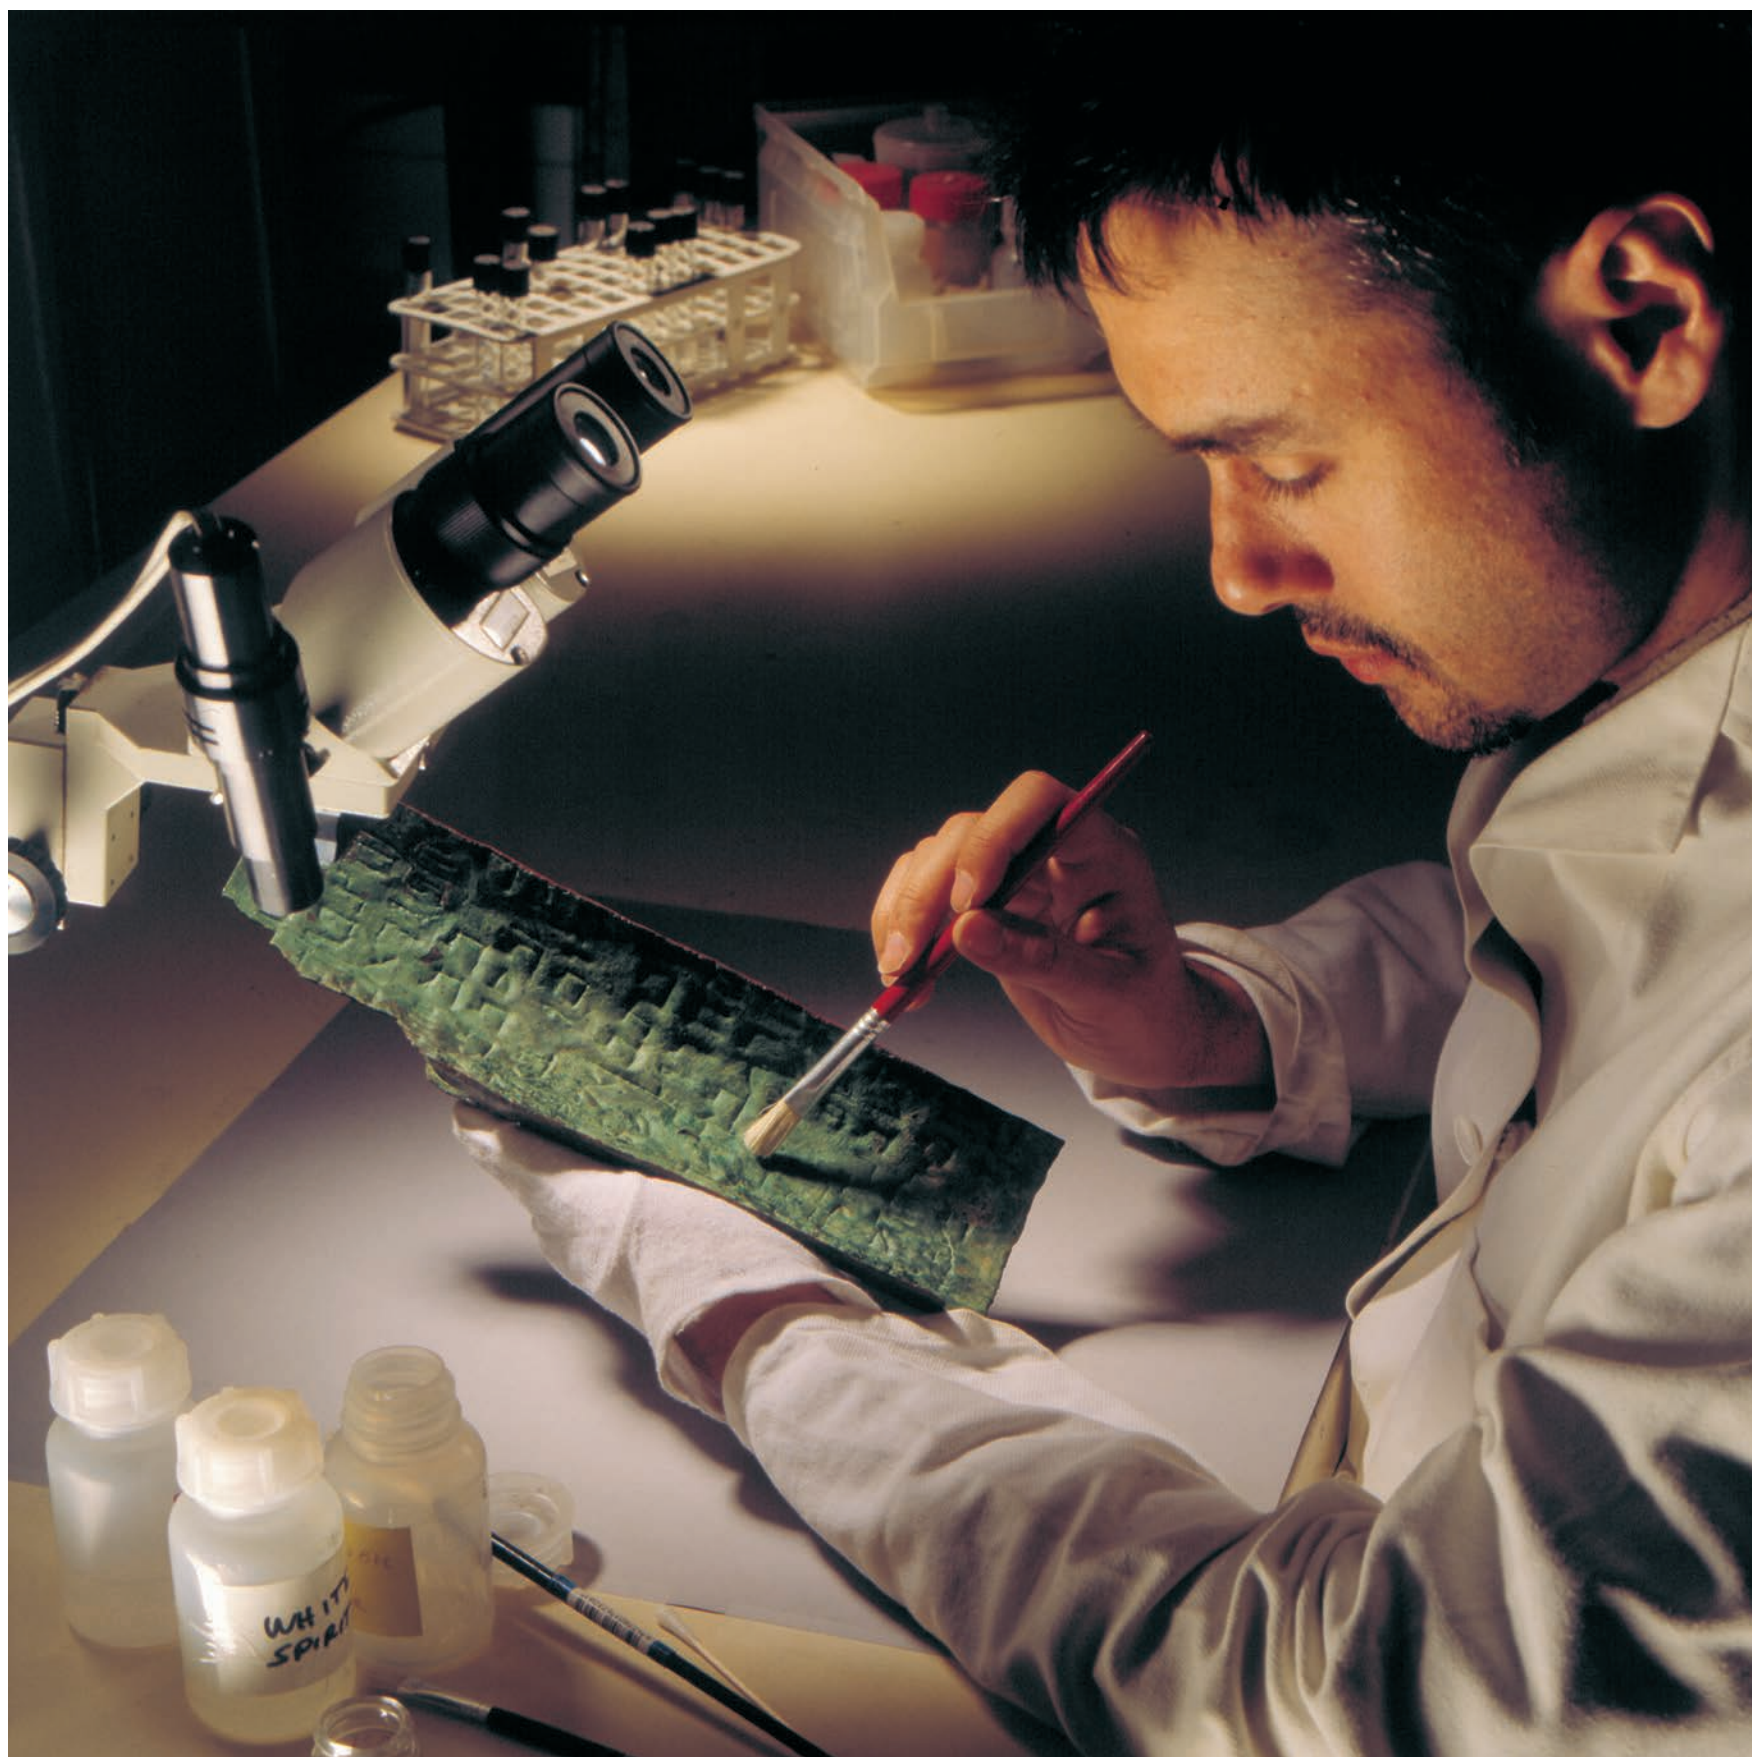
*III. 4 – Application sur l’avers d’une couche de protection de résine acrylique Paraloid B72 à 5 % dans l’acétone.*

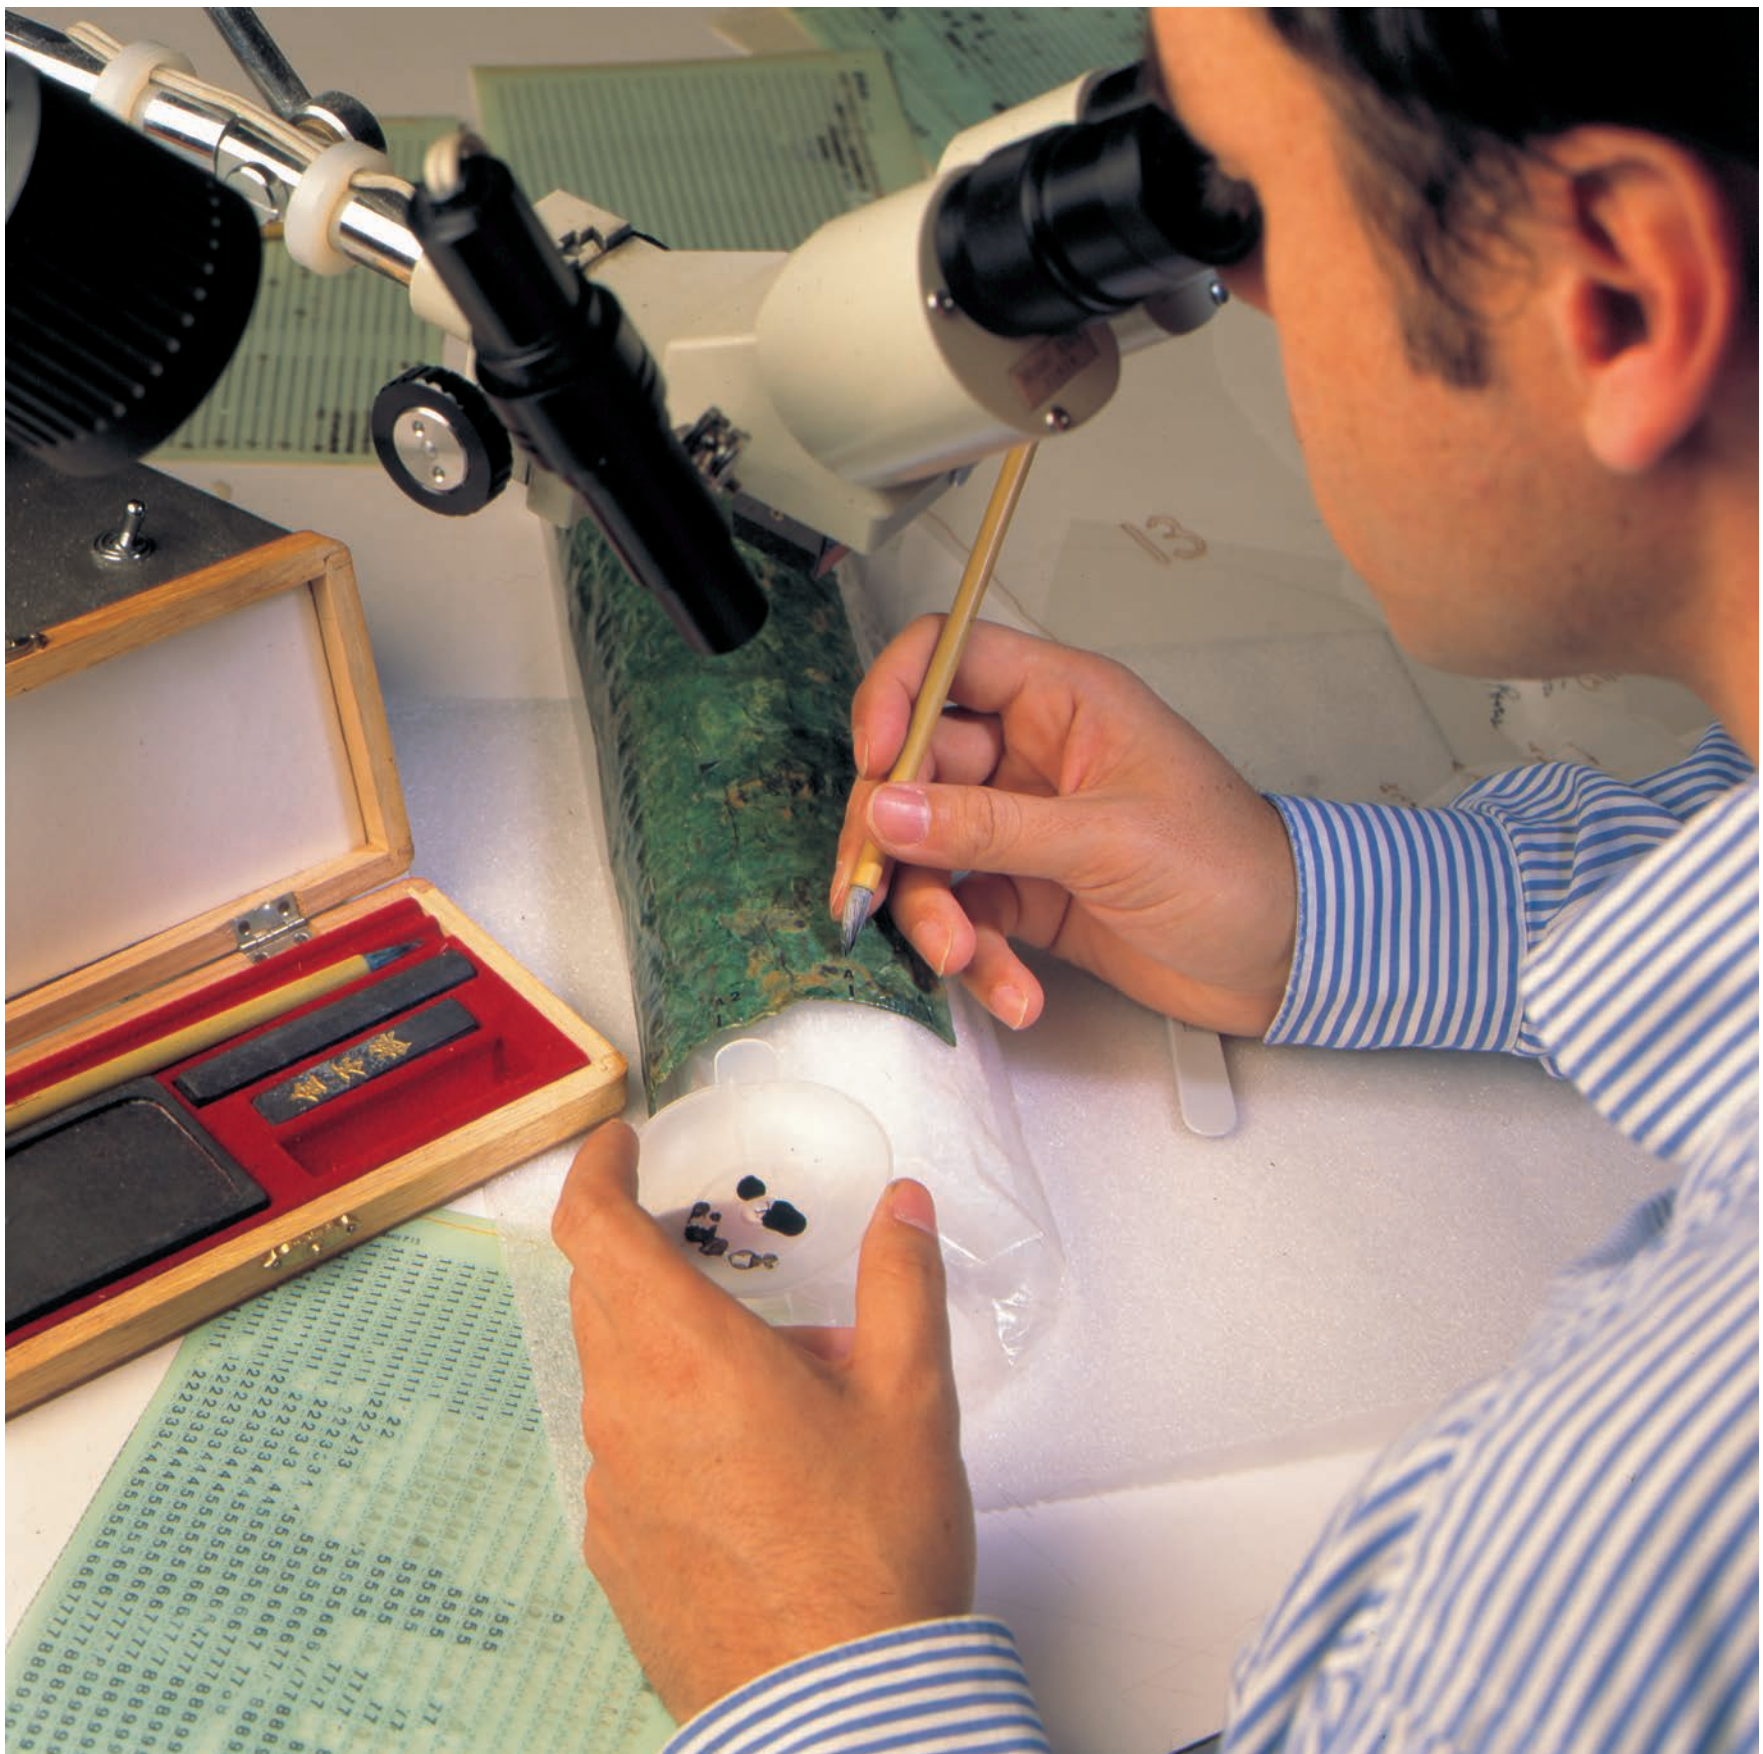
III. 5 – Report des repères de découpage de 1955 sur le revers des segments.

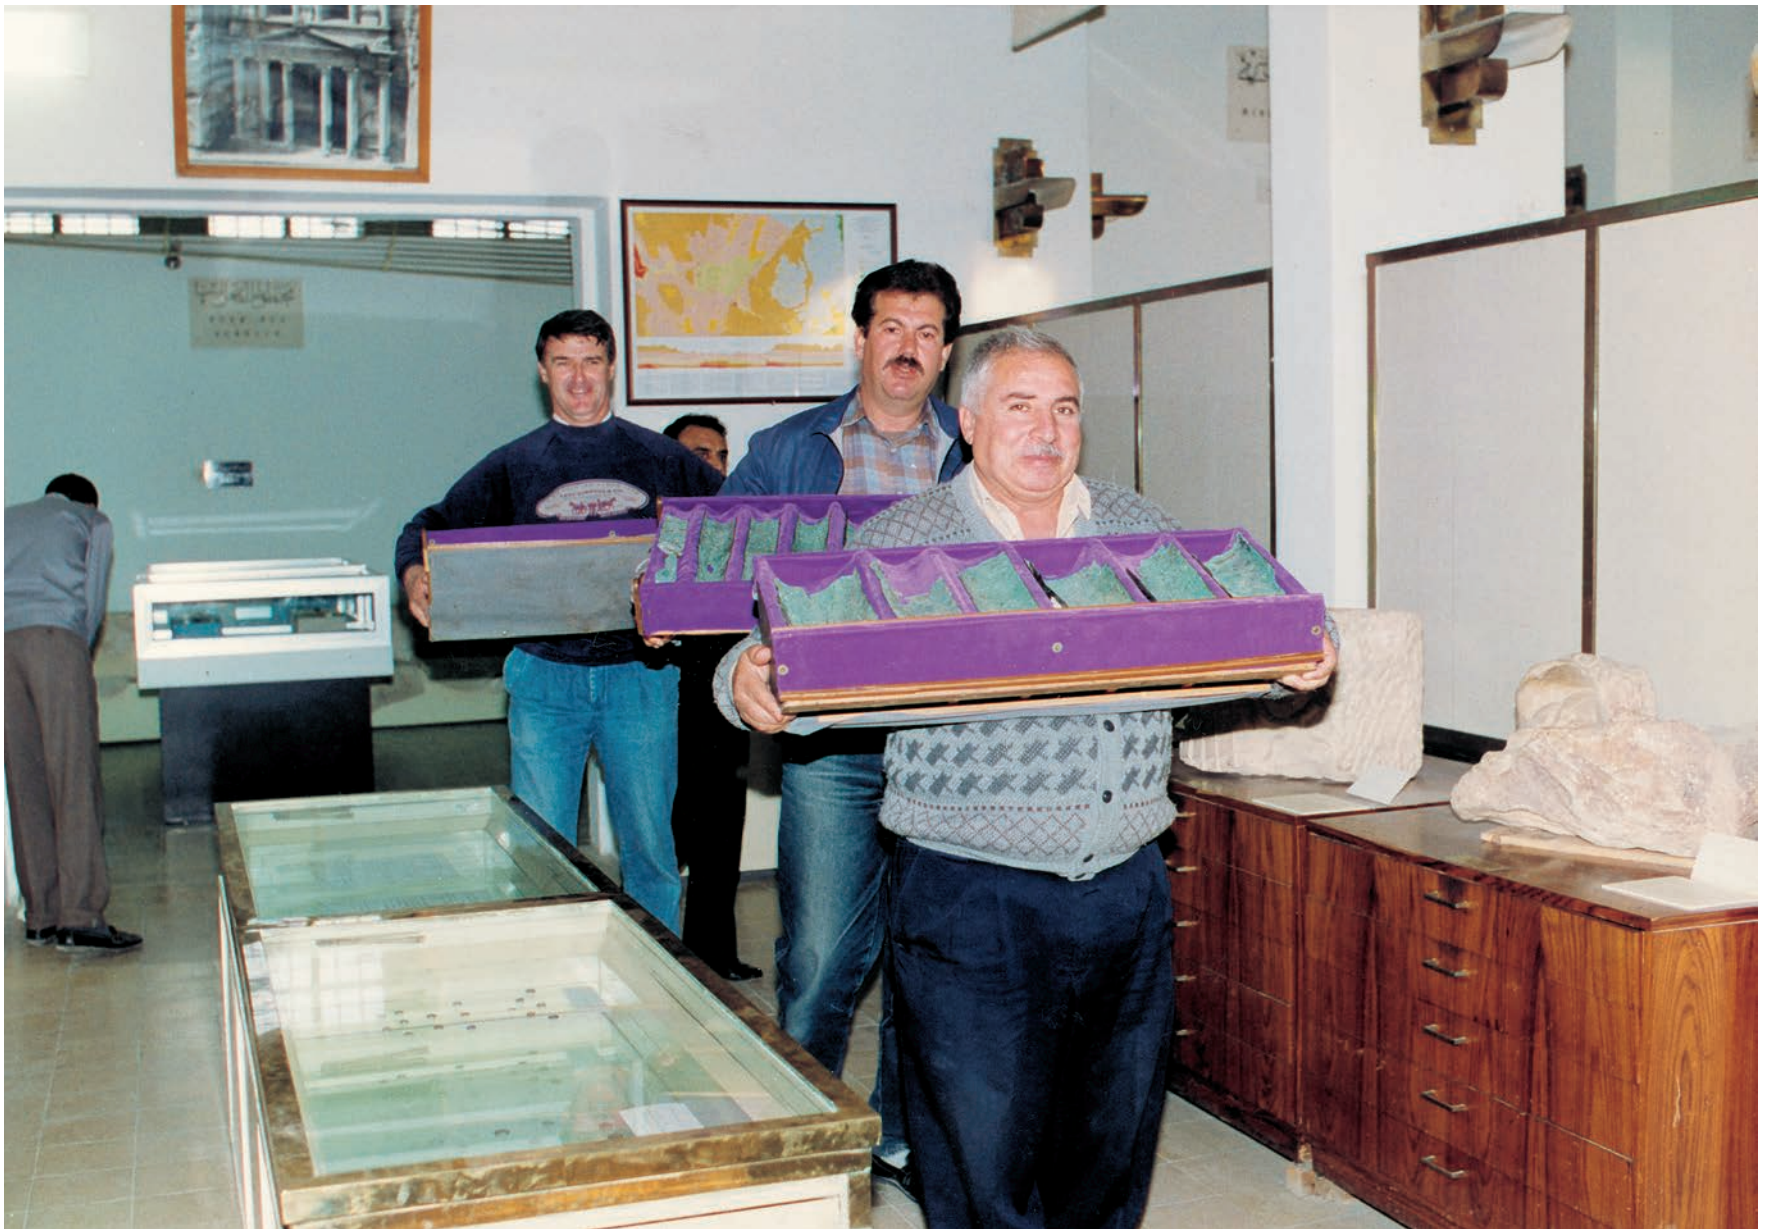
vitrine qui ne comportait vraisemblablement pas de système de régulation de l'hygrométrie, ni de protection suffisante contre les ultra-violets (U.V.). Le support en bois ne semble pas avoir altéré les segments d'une manière significative. (Bertholon 1995 p.31). En revanche, la dégradation du velours a provoqué la formation de dépôts bruns sur le revers des segments.

Ill. 1a – Les segments sur leur support d'origine : bois recouvert de tissu violet.

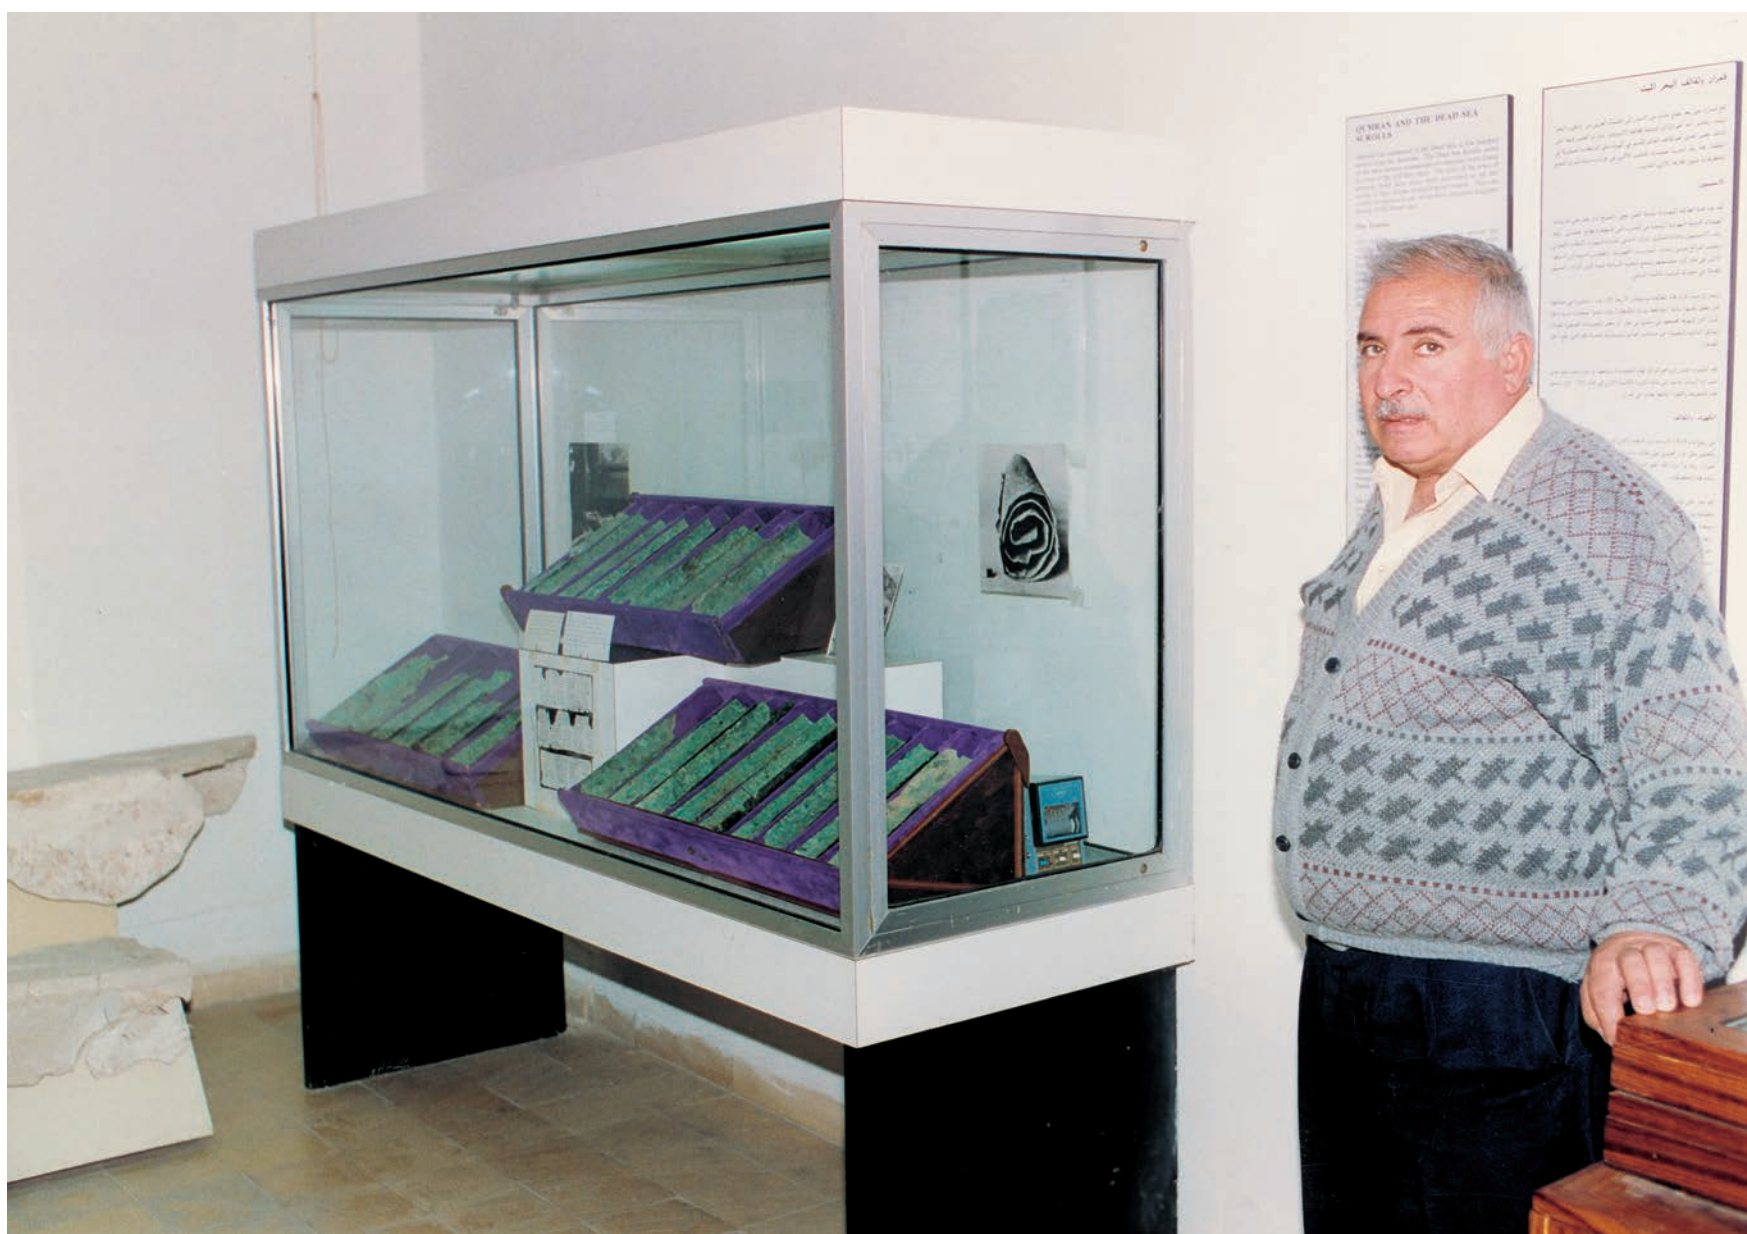
Ill. 1b – Ancienne présentation des segments dans leur vitrine au Musée d’Amman.

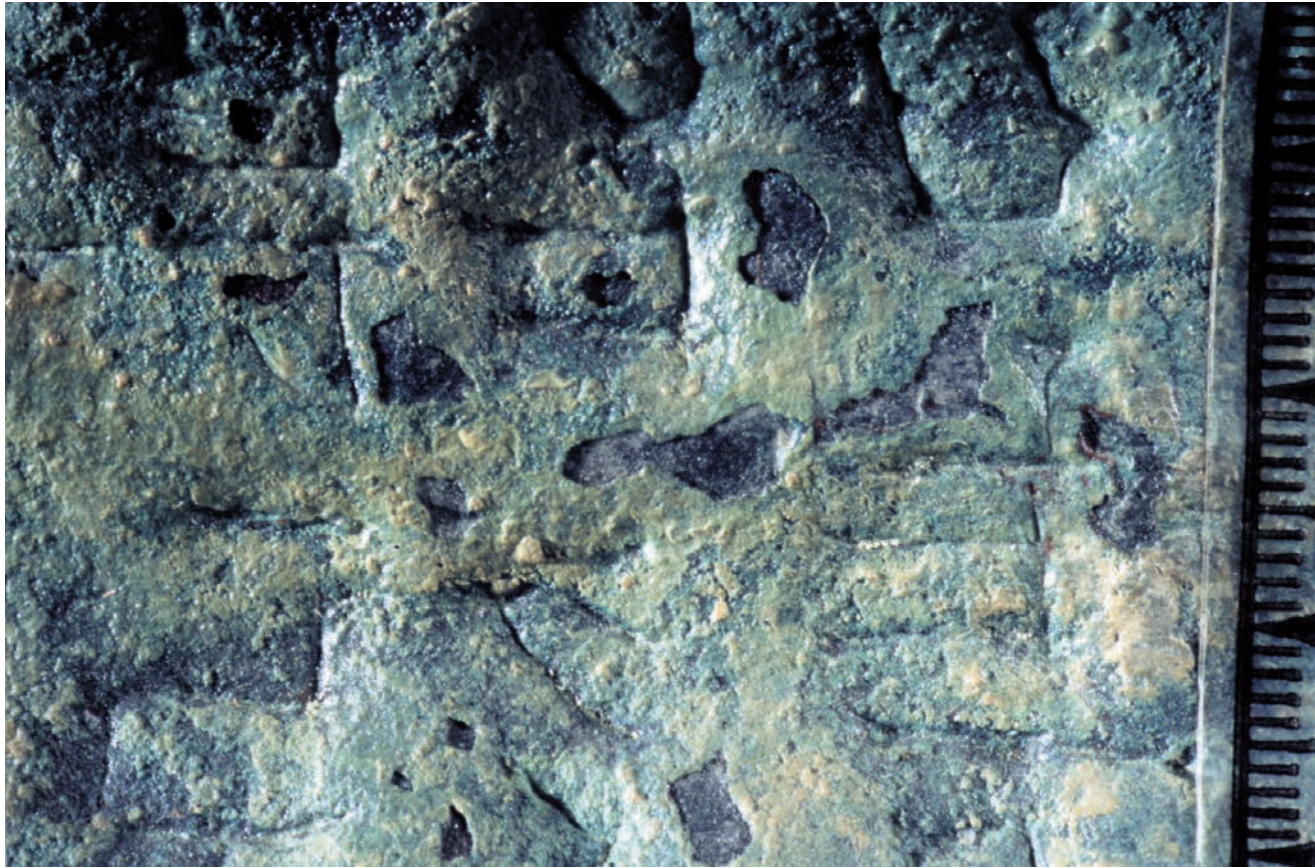
*Ill. 9* – Exfoliations à la surface du segment n° 19.

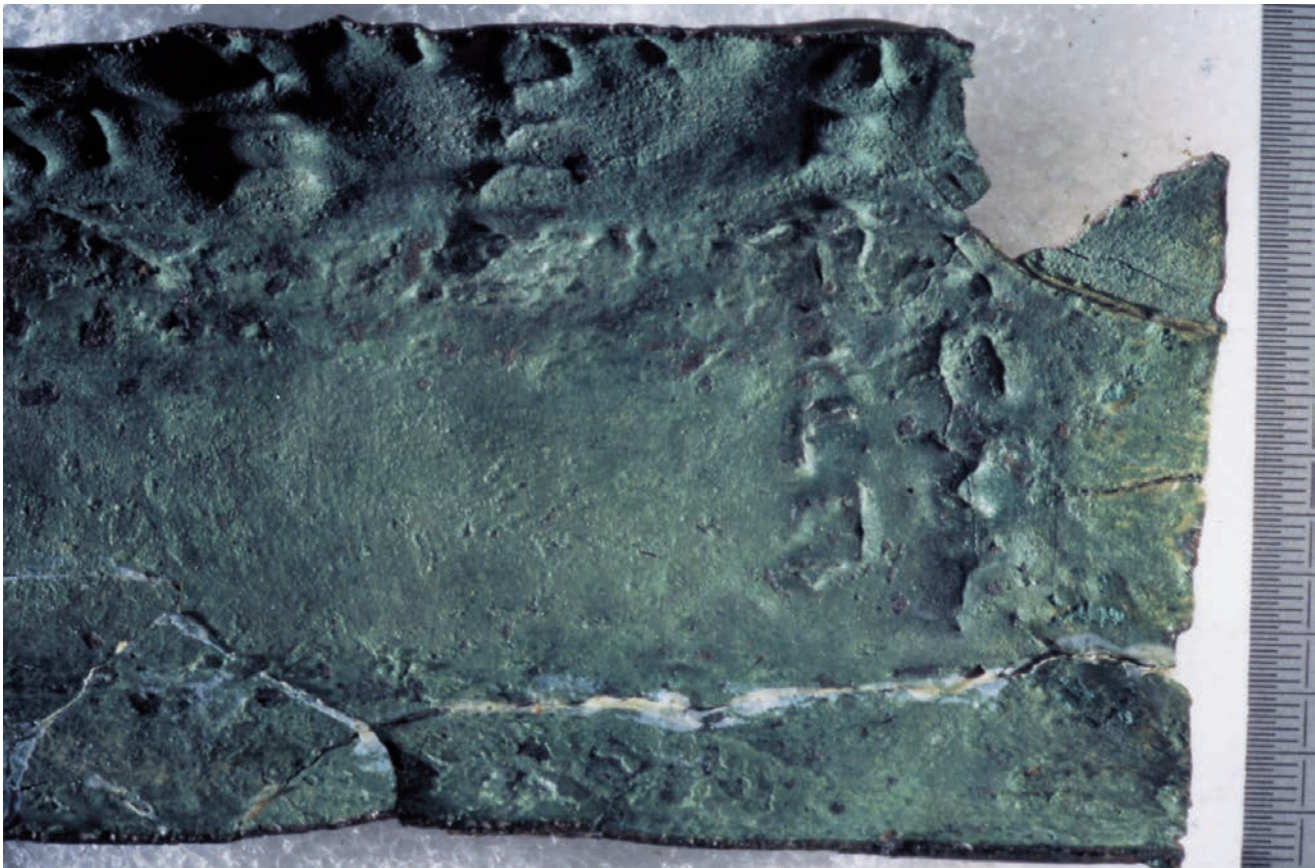
*Ill. 10* – Fragmentation et collage : segment n° 20.
