**INFORME DE ENSAYO****TEST REPORT**

Nº de informe: 19-0429A  
Report number:

Materia: **UNE-EN 12642:2006**

**APARTADO 5.3.4. RESISTENCIA DE LAS PAREDES LATERALES**  
*SECTION 5.3.4 OF STRENGTH OF SIDE WALLS*

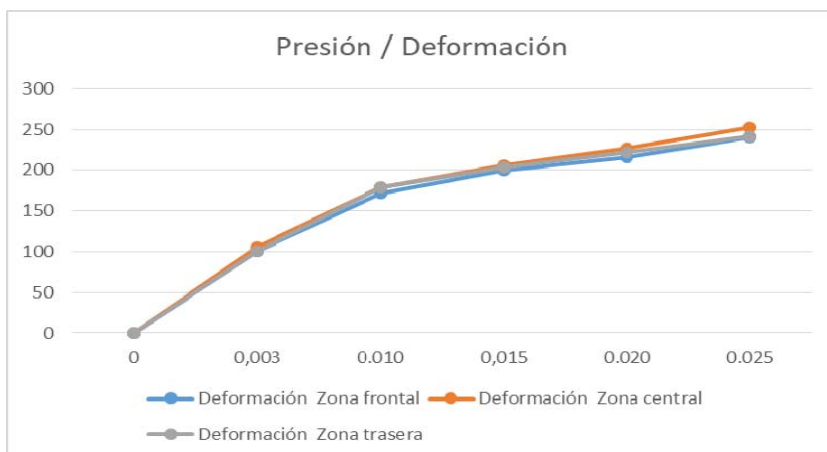
**Resultado:**  
*Result:*

Deformación máxima elástica: 252 mm en zona central  
*Maximum elastic deformation: 252 mm in central area*
