# Informe de Analisis de Vibraciones

Archivo analizado: motor\_desalineacion  
Periodo analizado: 0.00s - 2.00s  
Fecha de generacion: 2025-09-11 09:01:22  
Aplicacion: V-Analyzer v1.0.1

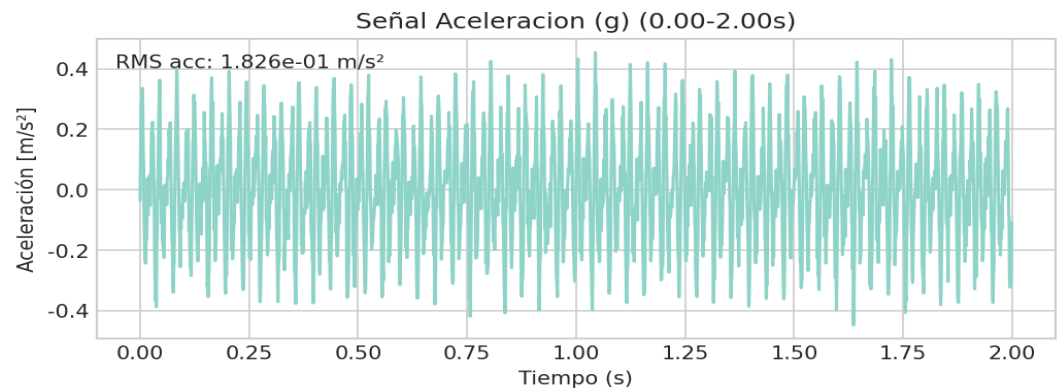
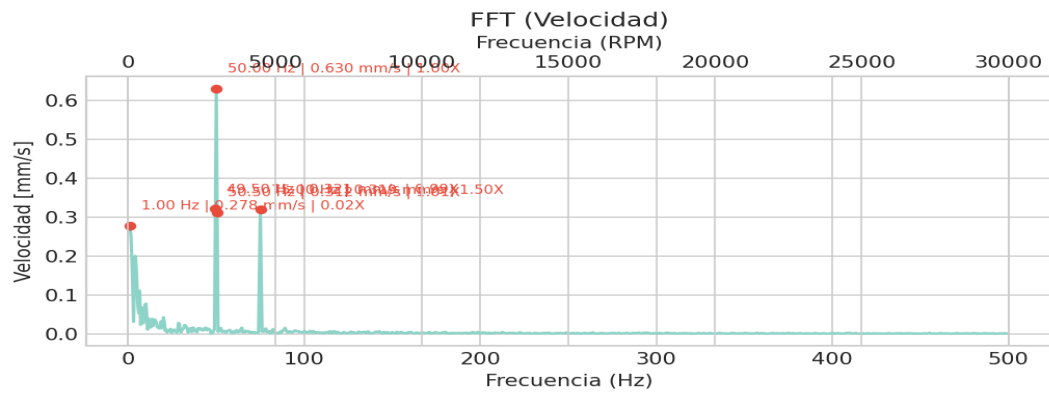
El valor RMS calculado es 0.708 mm/s, lo cual corresponde a: Buena (Aceptable).

- Severidad ISO: Buena (Aceptable) (RMS=0.708 mm/s)
- Resonancia estructural probable: pico agudo ~75.0 Hz (Q~75.0).

- Enfoque: motor eléctrico
- Severidad por RMS de velocidad (ISO): 0.708 mm/s -> Buena (Aceptable).
- Distribución de energía: baja 34%, media 66%, alta 0%.
- Motivo: picos agudos con Q alto.
- Revisar: rigidez/apoyos, aprietes, prueba modal/FRF.
