# Informe de Analisis de Vibraciones

Archivo analizado: motor\_desalineacion  
Periodo analizado: 0.00s - 0.40s  
Fecha de generacion: 2025-09-11 09:09:26  
Aplicacion: V-Analyzer v1.0.1

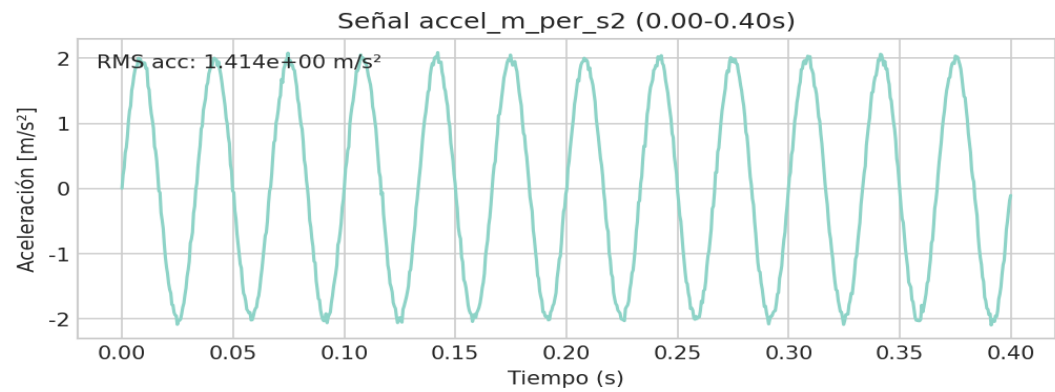
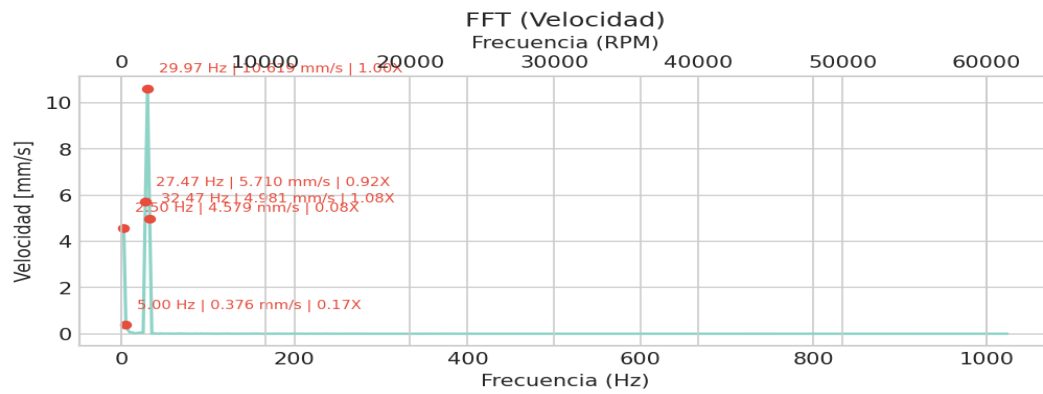
El valor RMS calculado es 8.798 mm/s, lo cual corresponde a: Inaceptable (Riesgo de daño).

- Severidad ISO: Inaceptable (Riesgo de daño) (RMS=8.798 mm/s)
- Desbalanceo probable: 1X dominante, 2X/3X bajos, energía en baja frecuencia.

- Enfoque: motor eléctrico
- Severidad por RMS de velocidad (ISO): 8.798 mm/s -> Inaceptable (Riesgo de daño).
- Distribución de energía: baja 87%, media 13%, alta 0%.
- Motivo: 1X dominante con 2X/3X bajos y energía LF.
- Revisar: balanceo de rotor/acoplamiento, fijaciones, suciedad/excentricidad.
