# Informe de Analisis de Vibraciones

Archivo analizado: motor\_perfect\_condition  
Periodo analizado: 0.00s - 10.00s  
Fecha de generacion: 2025-09-17 08:50:47  
Aplicacion: V-Analyzer v1.0.0

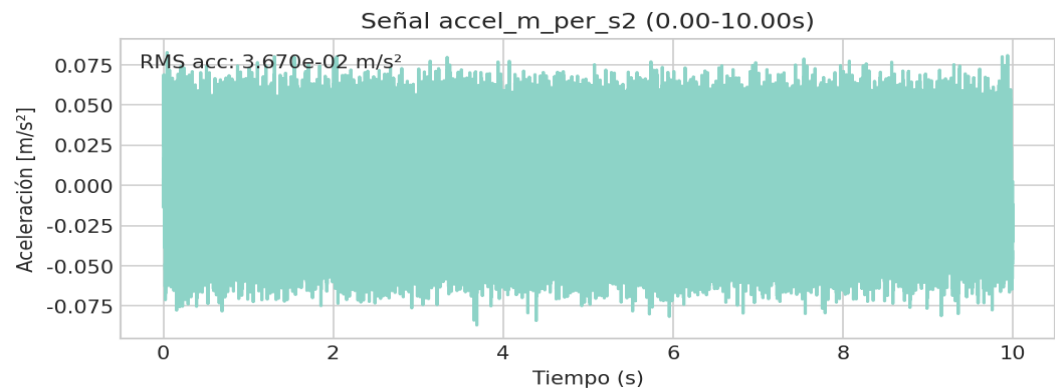
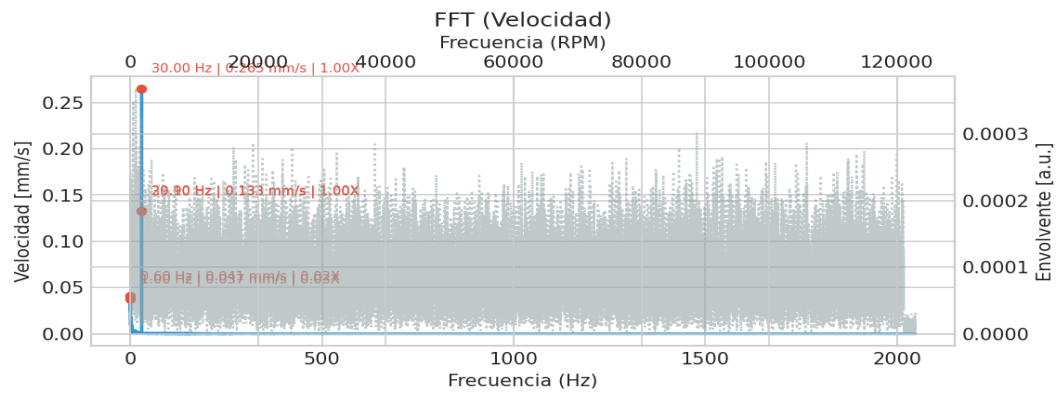
El valor RMS calculado es 0.226 mm/s, lo cual corresponde a: Buena (Acceptable).

- Severidad ISO: Buena (Acceptable) (RMS=0.226 mm/s)
- Rodamientos (modo automático parcial): picos en envolvente ~ 14.7 Hz, 8.0 Hz, 29.0 Hz.

- Enfoque: motor eléctrico
- Severidad por RMS de velocidad (ISO): 0.226 mm/s -> Buena (Aceptable).
- Distribución de energía: baja 27%, media 73%, alta 0%.
- Motivo: picos en envolvente en frecuencias del rodamiento.
- Revisar: lubricación, holgura y daño en pistas/elementos.
