# Informe de Analisis de Vibraciones

Archivo analizado: motor\_perfect\_condition  
Periodo analizado: 0.00s - 10.00s  
Fecha de generacion: 2025-09-17 09:11:28  
Aplicacion: V-Analyzer v1.0.0

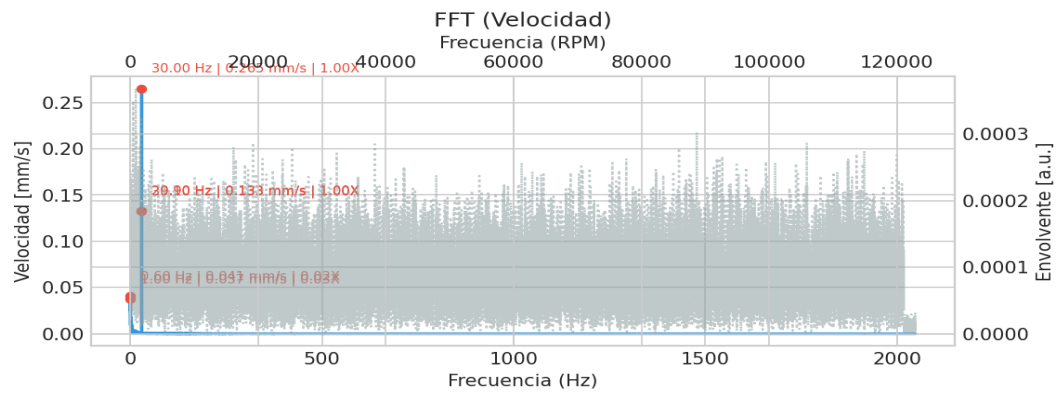
El valor RMS calculado es 0.226 mm/s, lo cual corresponde a: Buena (Acceptable).

- Severidad ISO: Buena (Acceptable) (RMS=0.226 mm/s)
- Rodamientos (modo automático parcial): picos en envolvente ~ 14.7 Hz, 8.0 Hz, 29.0 Hz.

- Enfoque: motor eléctrico
- Severidad por RMS de velocidad (ISO): 0.226 mm/s -> Buena (Aceptable).
- Distribución de energía: baja 27%, media 73%, alta 0%.
- Motivo: picos en envolvente en frecuencias del rodamiento.
- Revisar: lubricación, holgura y daño en pistas/elementos.
