# Informe de Analisis de Vibraciones

Archivo analizado: motor\_perfect\_condition  
Periodo analizado: 0.00s - 10.00s  
Fecha de generacion: 2025-09-17 09:37:03  
Aplicacion: V-Analyzer v1.0.0

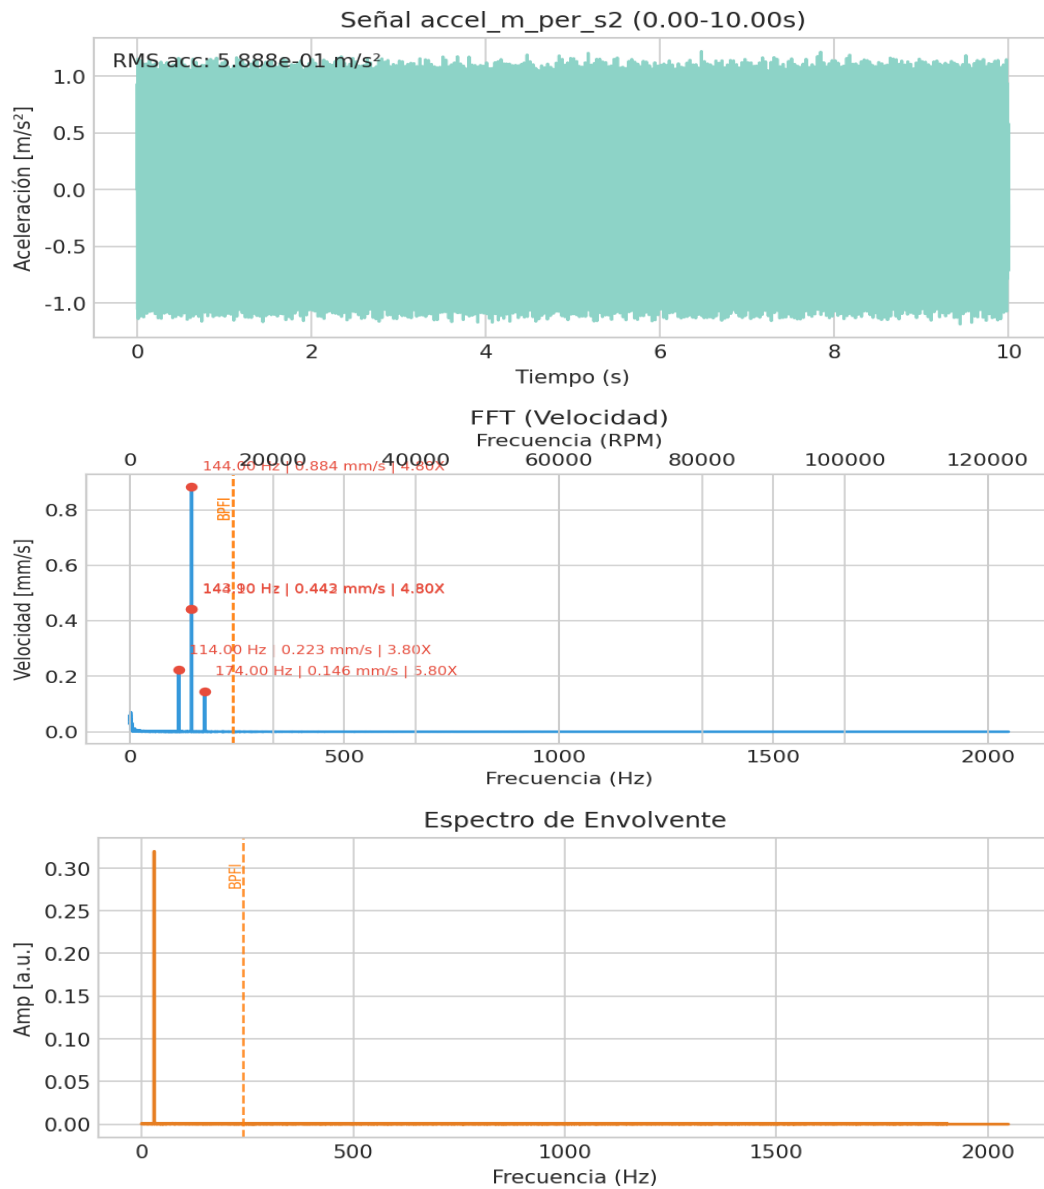
El valor RMS calculado es 1.025 mm/s, lo cual corresponde a: Buena (Aceptable).

- Severidad ISO: Buena (Aceptable) (RMS=1.025 mm/s)
- Rodamientos: evidencia en envolvente para BPFI
- Resonancia estructural probable: pico agudo ~144.0 Hz (Q~720.0).
- Resonancia estructural probable: pico agudo ~143.9 Hz (Q~359.7).

- Enfoque: motor eléctrico
- Severidad por RMS de velocidad (ISO): 1.025 mm/s -> Buena (Aceptable).
- Distribución de energía: baja 47%, media 3%, alta 50%.
- Motivo: picos en envolverte en frecuencias del rodamiento.
- Revisar: lubricación, holgura y daño en pistas/elementos.
- Motivo: picos agudos con Q alto.
- Revisar: rigidez/apoyos, aprietes, prueba modal/FRF.
