# Informe de Analisis de Vibraciones

Archivo analizado: 05\_bearing\_outer\_bpfo  
Periodo analizado: 0.00s - 2.00s  
Fecha de generacion: 2025-09-17 09:47:21  
Aplicacion: V-Analyzer v1.0.0

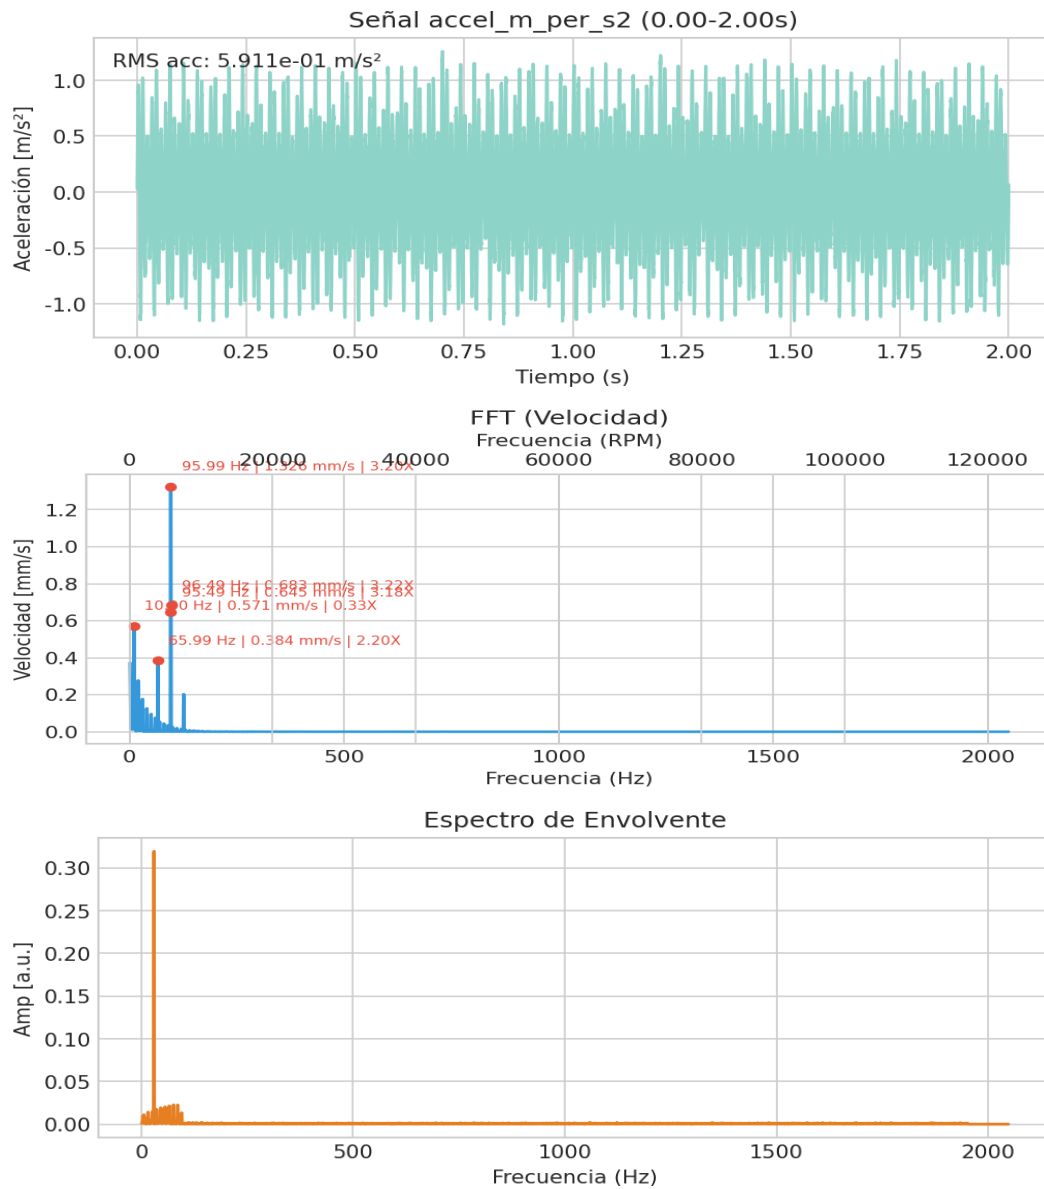
El valor RMS calculado es 3.090 mm/s, lo cual corresponde a: Satisfactoria (Vigilancia).

- Severidad ISO: Satisfactoria (Vigilancia) (RMS=3.090 mm/s)
- Rodamientos (modo automático parcial): picos en envolvente ~ 76.0 Hz, 86.0 Hz, 66.0 Hz.
- Resonancia estructural probable: pico agudo ~96.0 Hz (Q~96.0).
- Resonancia estructural probable: pico agudo ~96.5 Hz (Q~48.2).

- Enfoque: motor eléctrico
- Severidad por RMS de velocidad (ISO): 3.090 mm/s -> Satisfactoria (Vigilancia).
- Distribución de energía: baja 82%, media 18%, alta 0%.
- Motivo: picos en envoltorio en frecuencias del rodamiento.
- Revisar: lubricación, holgura y daño en pistas/elementos.
- Motivo: picos agudos con Q alto.
- Revisar: rigidez/apoyos, aprietes, prueba modal/FRF.
