# Informe de Analisis de Vibraciones

Archivo analizado: 05\_bearing\_outer\_bpfo  
Periodo analizado: 0.00s - 1.60s  
Fecha de generacion: 2025-09-17 09:48:28  
Aplicacion: V-Analyzer v1.0.0

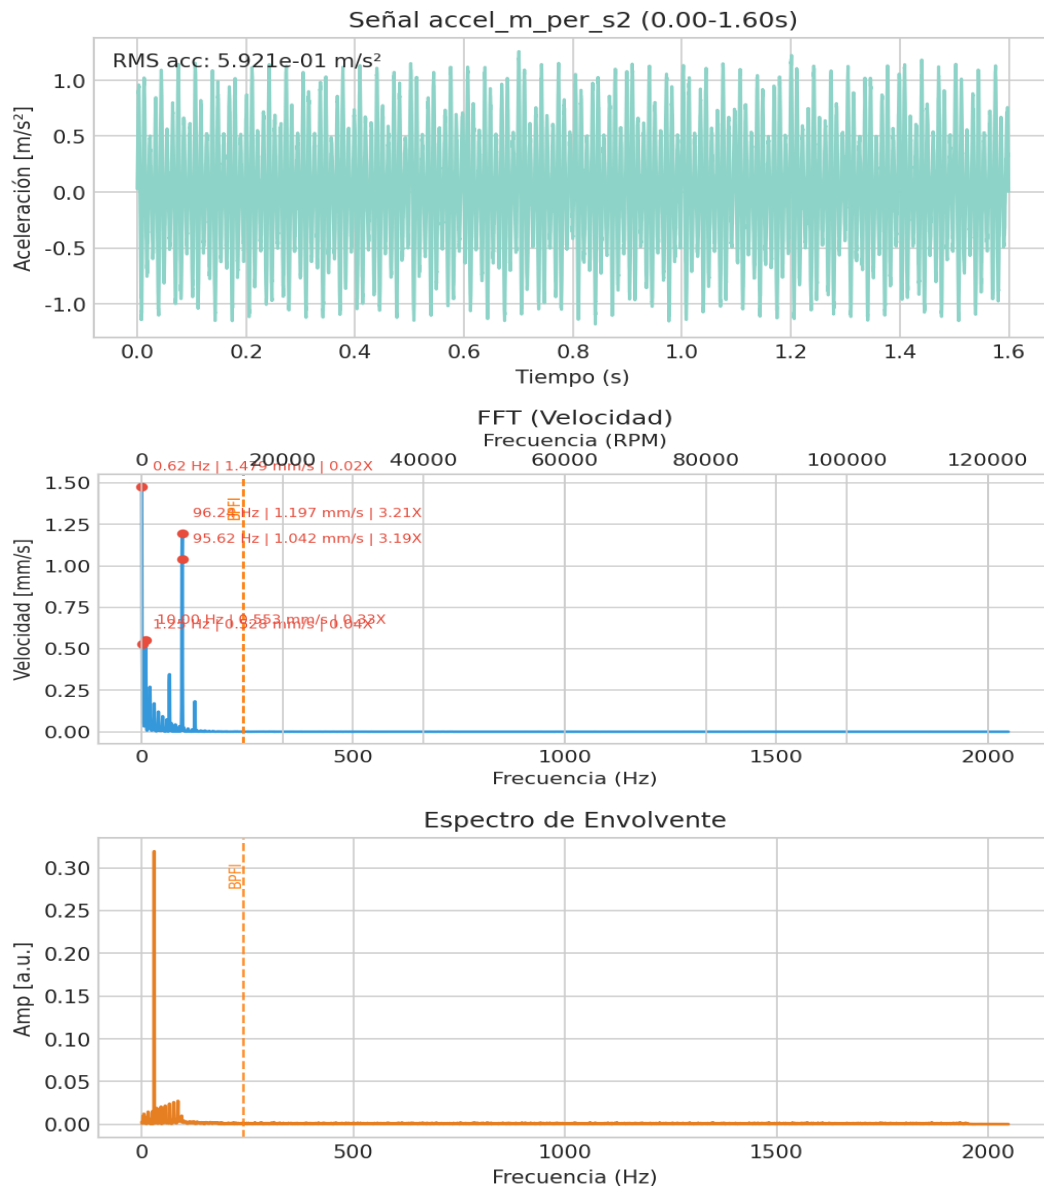
- Enfoque: motor eléctrico
- Severidad por RMS de velocidad (ISO): 1.420 mm/s -> Buena (Aceptable).
- Distribución de energía: baja 52%, media 47%, alta 1%.
- Motivo: picos en envolverte en frecuencias del rodamiento.
- Revisar: lubricación, holgura y daño en pistas/elementos.
- Motivo: picos agudos con Q alto.
- Revisar: rigidez/apoyos, aprietes, prueba modal/FRF.

- Severidad ISO: Buena (Aceptable) (RMS=1.420 mm/s)
- Rodamientos: evidencia en envolvente para BPFI
- Resonancia estructural probable: pico agudo ~96.2 Hz (Q~51.3).
- Resonancia estructural probable: pico agudo ~95.6 Hz (Q~51.0).
