# Informe de Analisis de Vibraciones

Archivo analizado: motor\_perfect\_condition  
Periodo analizado: 0.00s - 10.00s  
Fecha de generacion: 2025-09-17 10:22:49  
Aplicacion: V-Analyzer v1.0.0

Archivo: motor\_perfect\_condition  
Periodo: 0.00s - 10.00s

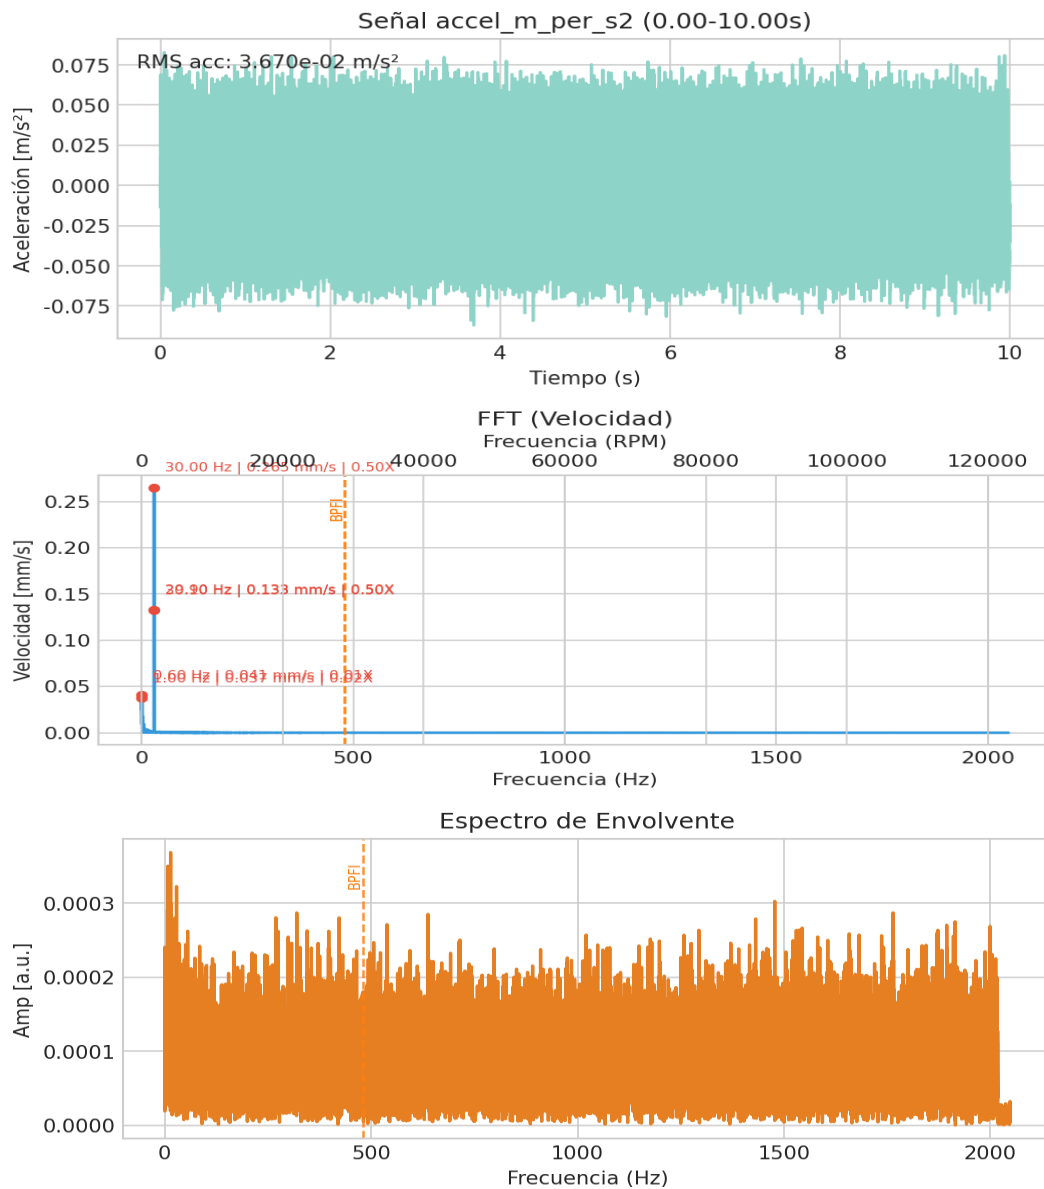
El valor RMS calculado es 0.226 mm/s, lo cual corresponde a: Buena (Aceptable).

- Severidad ISO: Buena (Aceptable) (RMS=0.226 mm/s)

- Rodamientos: evidencia en envolverte para BPFI
