# Informe de Analisis de Vibraciones

Archivo analizado: motor\_perfect\_condition  
Periodo analizado: 0.00s - 10.00s  
Fecha de generacion: 2025-09-17 10:39:53  
Aplicacion: V-Analyzer v1.0.0

## Reporte de Analisis de Vibraciones

Archivo: motor\_perfect\_condition  
Periodo: 0.00s - 10.00s

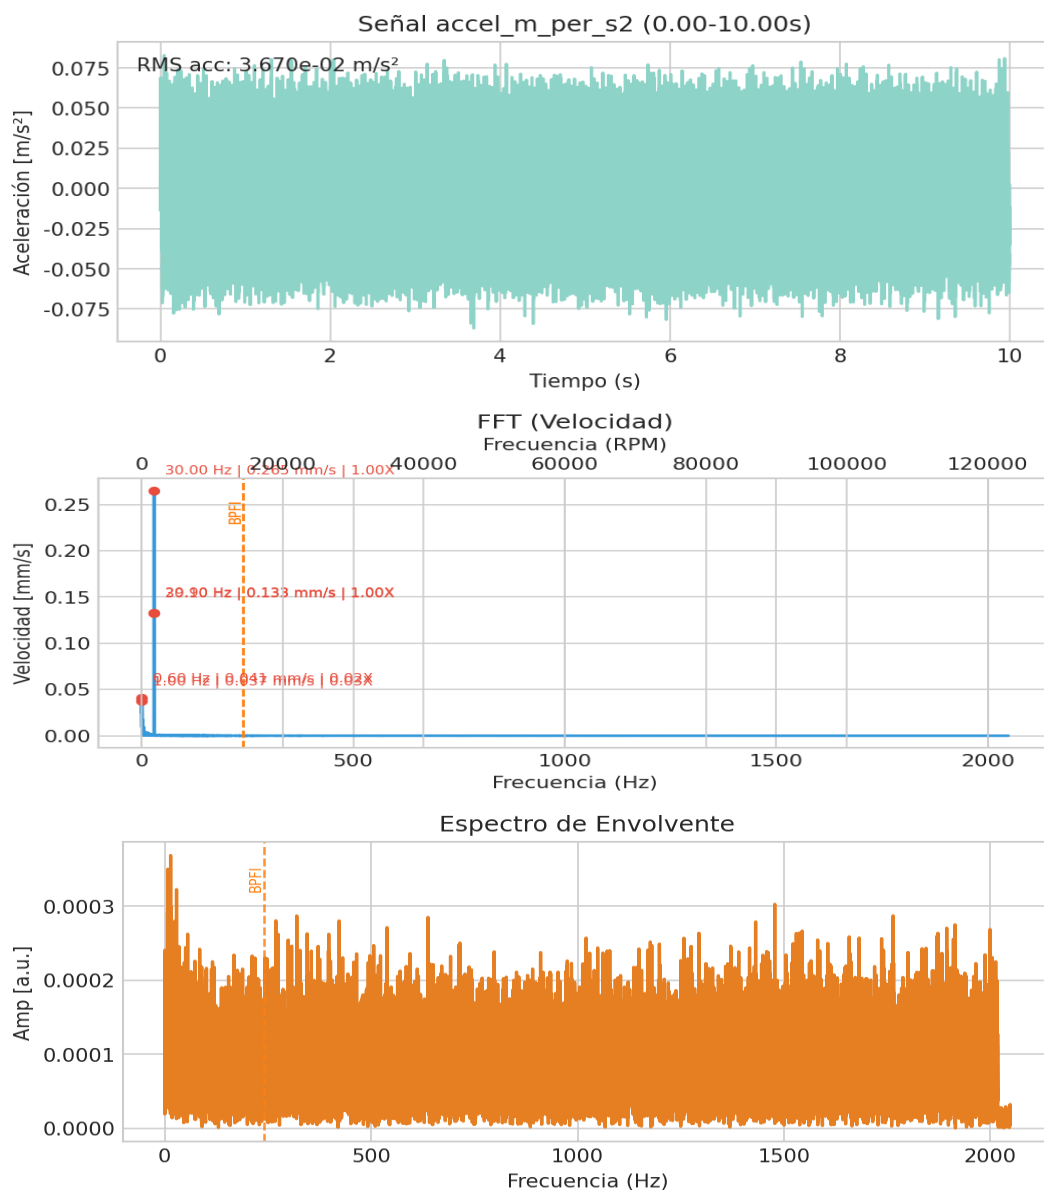
- Enfoque: motor eléctrico
- Severidad por RMS de velocidad (ISO): 0.226 mm/s -> Buena (Aceptable).
- Distribución de energía: baja 27%, media 73%, alta 0%.
- Motivo: picos en envoltente en frecuencias del rodamiento.
- Revisar: lubricación, holgura y daño en pistas/elementos.

El valor RMS calculado es 0.226  $mm/s$ , lo cual corresponde a: Buena (Aceptable).

- Severidad ISO: Buena (Aceptable) ( $RMS=0.226\ mm/s$ )
- Rodamientos: evidencia en envoltente para BPFI
