# Informe de Analisis de Vibraciones

Archivo analizado: motor\_perfect\_condition  
Periodo analizado: 0.00s - 2.00s  
Fecha de generacion: 2025-09-17 11:00:57  
Aplicacion: V-Analyzer v1.0.0

## Reporte de Analisis de Vibraciones

Archivo: motor\_perfect\_condition  
Periodo: 0.00s - 2.00s

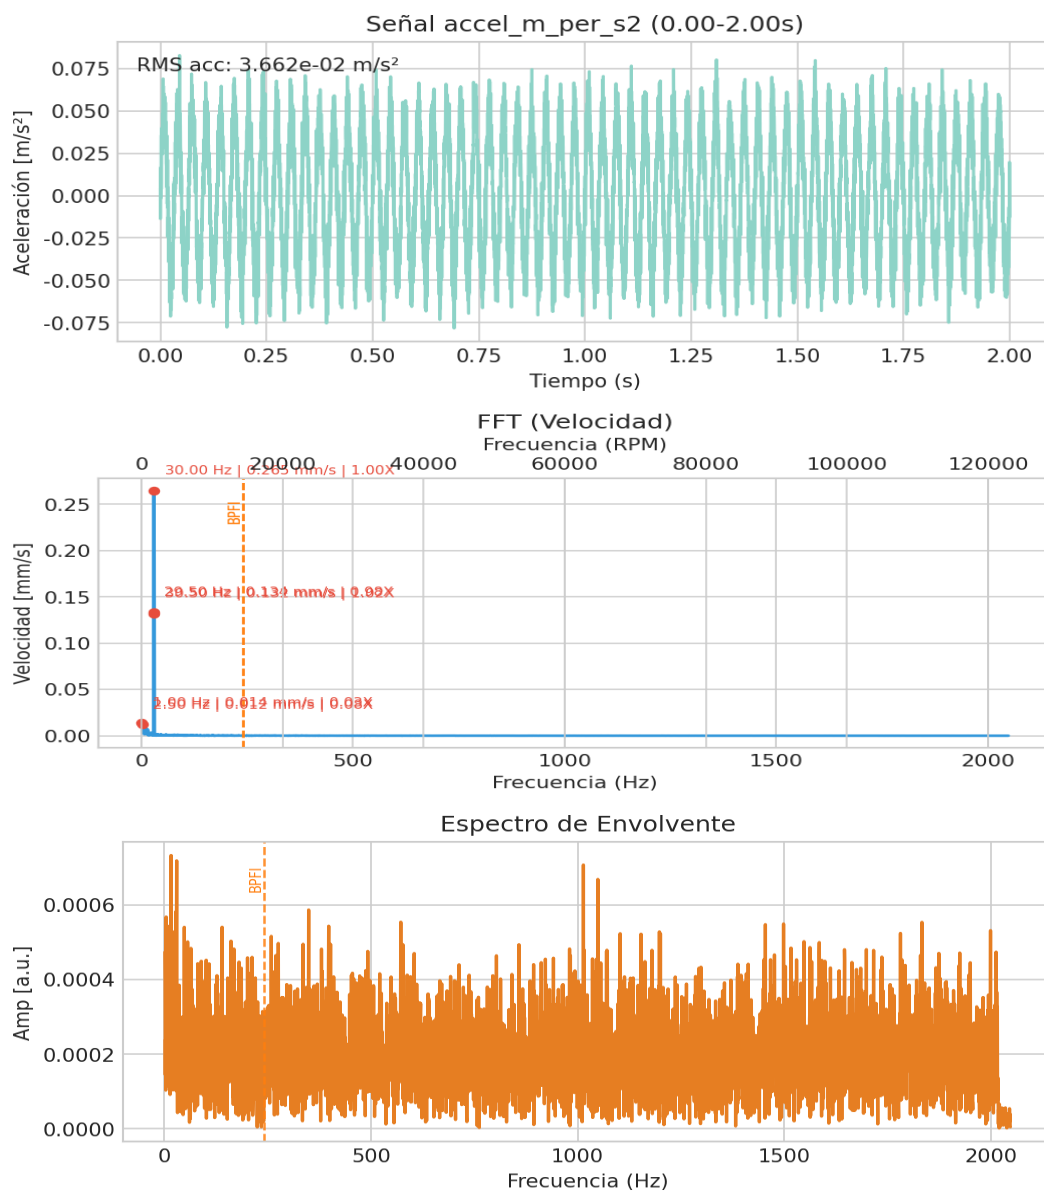
El valor RMS calculado es 0.221 mm/s, lo cual corresponde a: Buena (Aceptable).

- Severidad ISO: Buena (Aceptable) (RMS=0.221 mm/s)
- Desbalanceo probable: 1X dominante, 2X/3X bajos, energía en baja frecuencia.
- Rodamientos: evidencia en envoltente para BPFI

- Enfoque: motor eléctrico
- Severidad por RMS de velocidad (ISO): 0.221 mm/s -> Buena (Aceptable).
- Distribución de energía: baja 85%, media 15%, alta 0%.
- Motivo: 1X dominante con 2X/3X bajos y energía LF.
- Revisar: balanceo de rotor/acoplamiento, fijaciones, suciedad/excentricidad.
- Motivo: picos en envolvente en frecuencias del rodamiento.
- Revisar: lubricación, holgura y daño en pistas/elementos.
