# Informe de Análisis de Vibraciones

Archivo analizado: sin\_nombre  
Periodo analizado: 0.00s - 10.00s  
Fecha de generacion: 2025-09-17 14:58:00  
Aplicacion: V-Analyzer v1.0.0

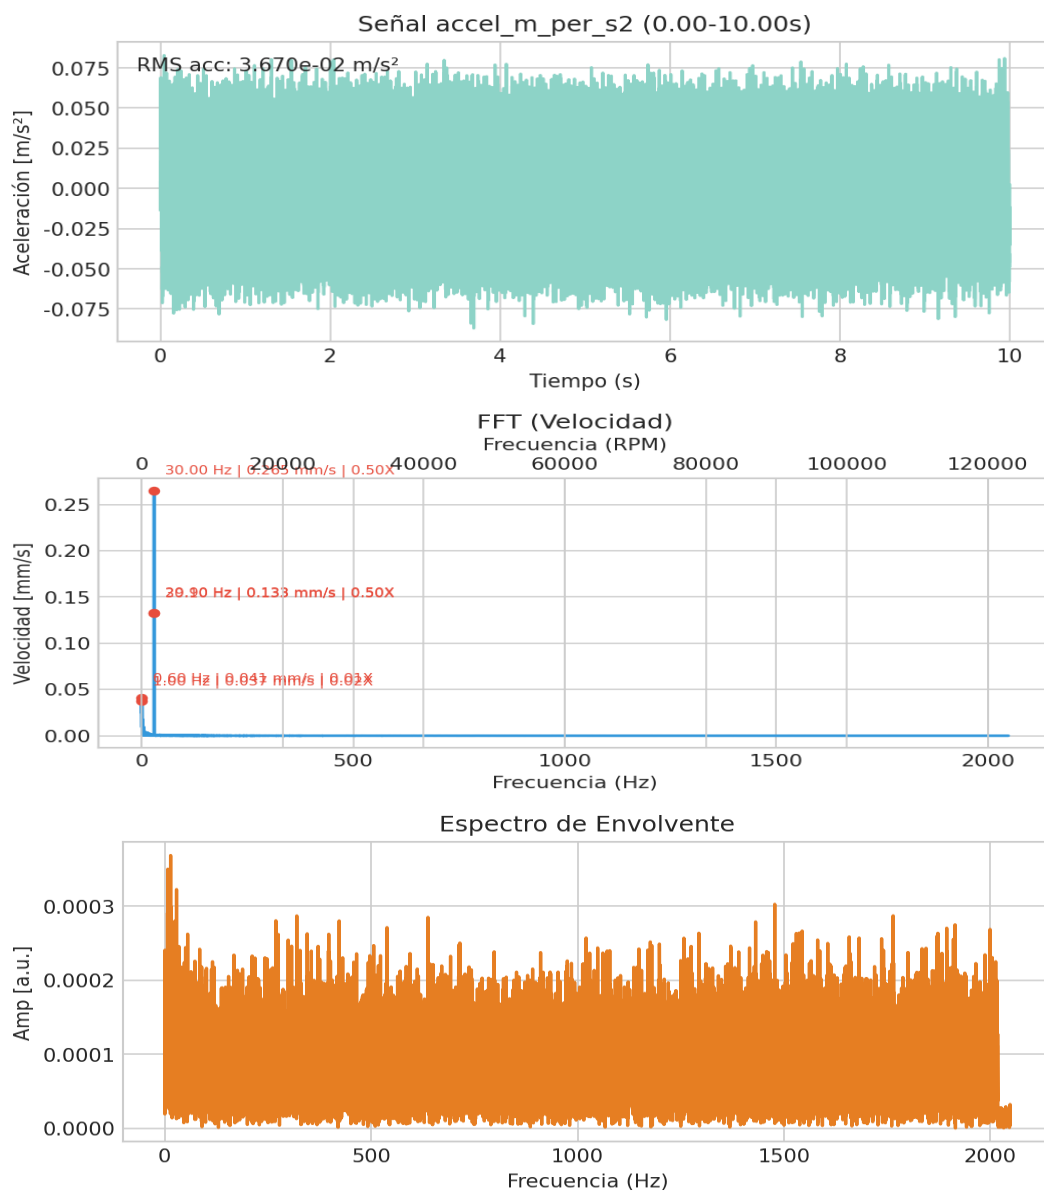
El valor RMS calculado es 0.226 mm/s, lo cual corresponde a: Buena (Aceptable).

- Severidad ISO: Buena (Aceptable) (RMS=0.226 mm/s)
- Rodamientos (modo automático parcial): picos en envolvente ~ 14.7 Hz, 8.0 Hz, 29.0 Hz.

- Enfoque: motor eléctrico
- Severidad por RMS de velocidad (ISO): 0.226 mm/s -> Buena (Aceptable).
- Distribución de energía: baja 27%, media 73%, alta 0%.
- Motivo: picos en envoltente en frecuencias del rodamiento.
- Revisar: lubricación, holgura y daño en pistas/elementos.
