**VER. PROJ. – STR – 004/2025 – 071**

**Assunto: Projeto executivo**

**Referência: CO071/2024DT - CONTRATAÇÃO INTEGRADA DE EMPRESA PARA ELABORAÇÃO DOS PROJETOS BÁSICO E EXECUTIVO E EXECUÇÃO DAS OBRAS DE RESTAURAÇÃO EM WHITETOPPING NA PRC-280, ENTRE CLEVELÂNDIA E PATO BRANCO, NUMA EXTENSÃO DE 37,49 KM.**

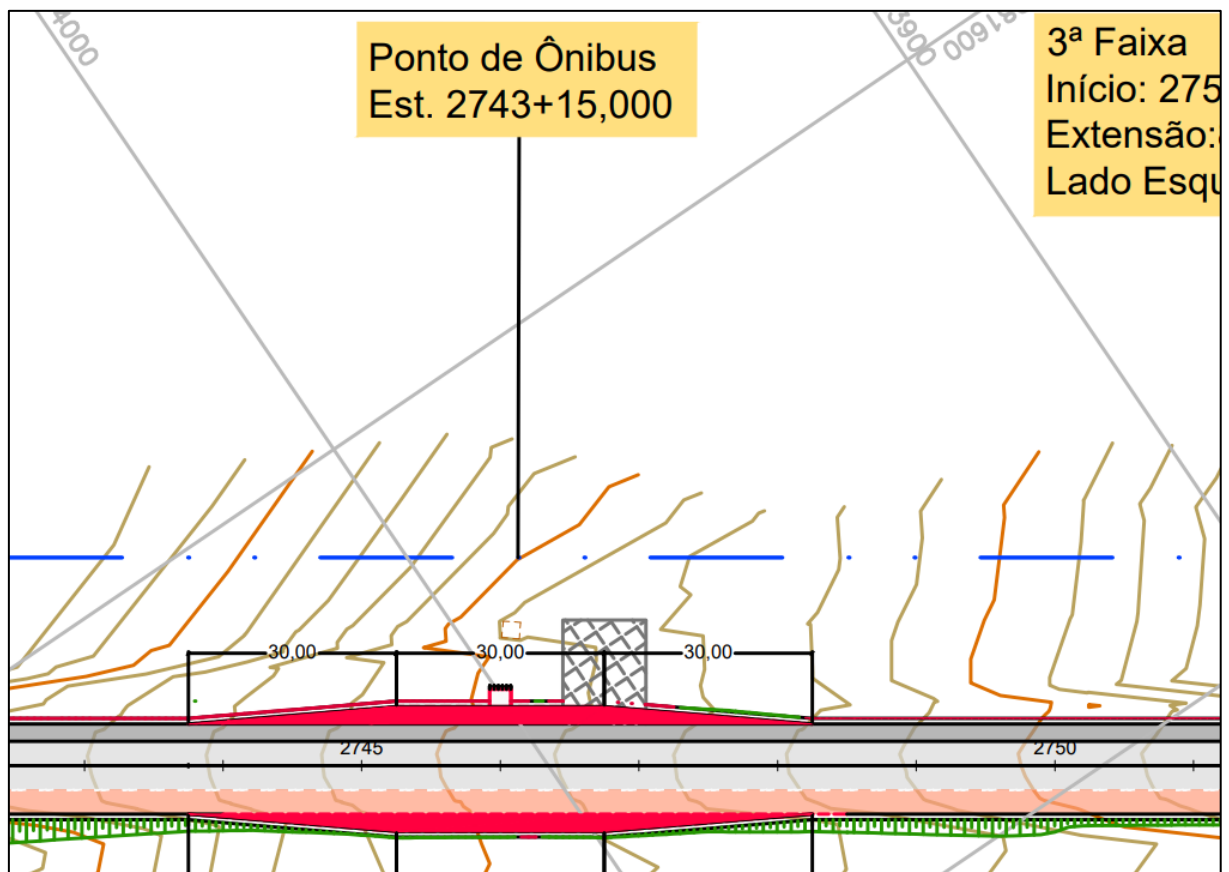
As etiquetas das paradas de ônibus ficaram confusas e não seguiu o mesmo padrão do projeto básico onde indicava o meio da parada de ônibus, e no projeto executivo indica o início da parada de ônibus, porém a etiqueta está no meio da parada, como pode ser observado na imagem abaixo:

Figura 1 - Etiqueta localizada na estaca 2746+2,50, indicando estaca 2743+15,00

Conforme exposto acima solicitamos que seja corrigido as etiquetas com o mesmo padrão que foi desenvolvido o projeto básico.

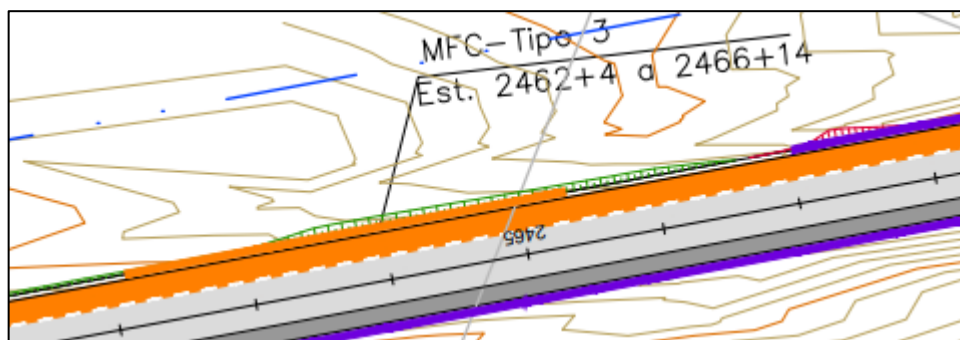
Solicitamos que seja mantido a cor da representação das faixas adicionais, a mesma cor do projeto básico, visto que a cor utilizada no projeto executivo ficou a mesma do meio-fio, dificultando a interpretação. Como pode ser observado na imagem a seguir:

Figura 2 – Representação de elementos com a mesma cor

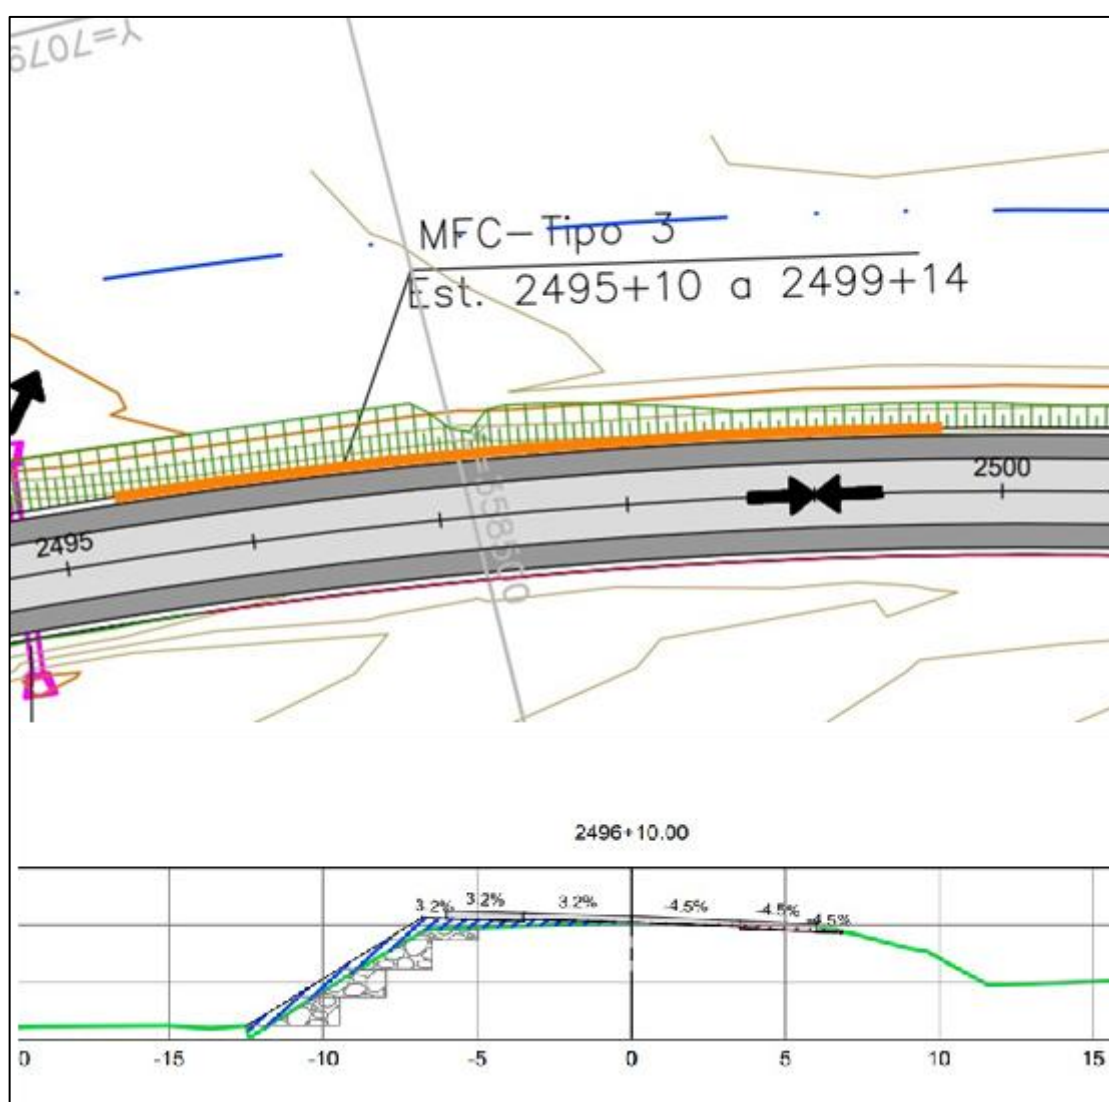
Outro fator relevante a localização de meio-fio, foi identificado que existe dispositivos que estão projetados em uma curva, porém do lado externo da curva, ou seja, no ponto alto da superelevação, conforme pode ser observado na imagem a seguir:

Figura 3 - Indicação de meio-fio do lado alto da elevação da curva

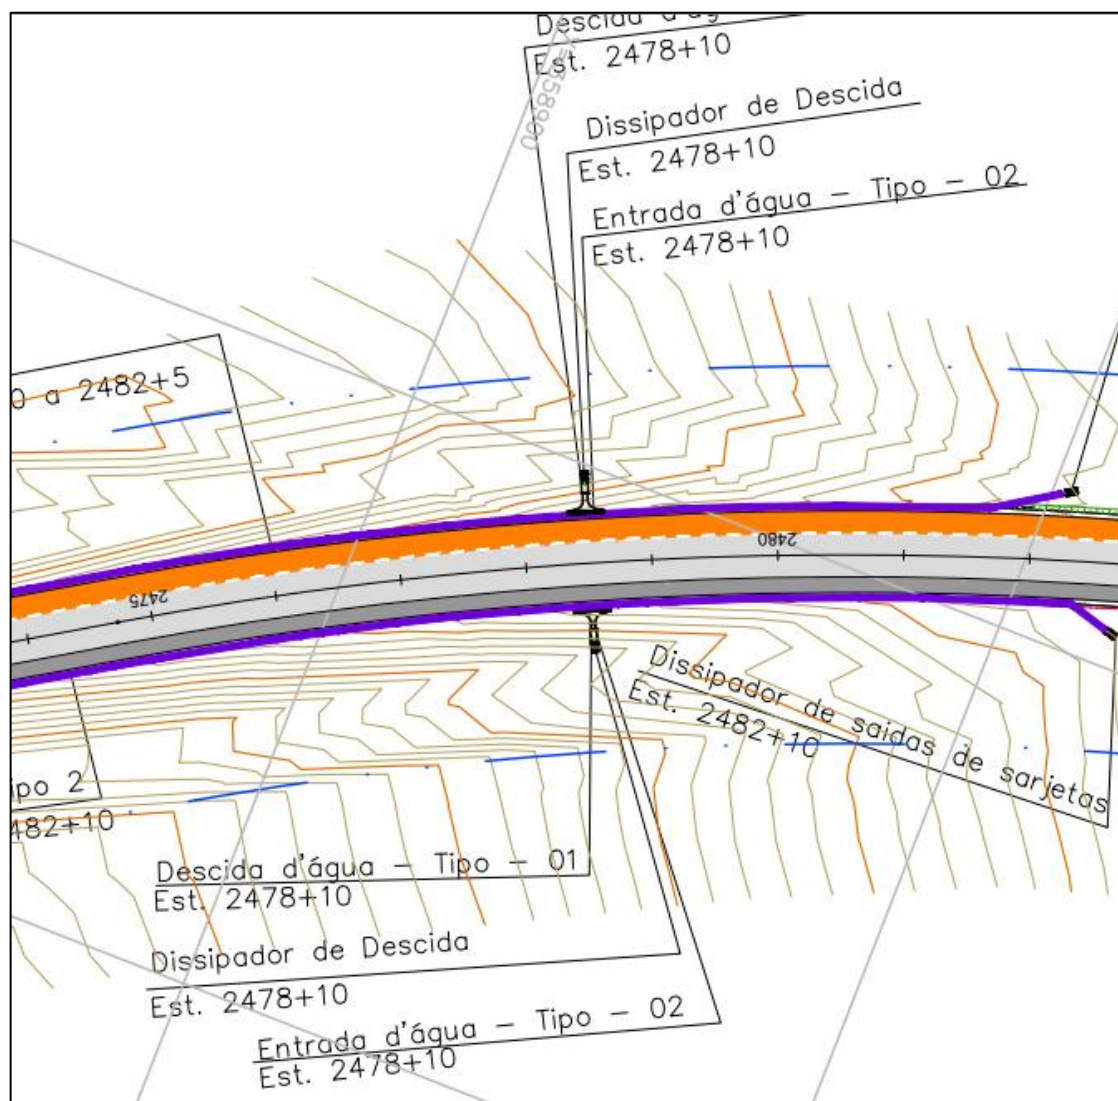
Para que o projeto de drenagem seja mais bem avaliado, por esta supervisão é necessária uma revisão minuciosa por parte do CONSÓRCIO SANCHES TRIPOLONI – CONSOL, visto que este contém muita poluição e não conseguimos distinguir qual é o

dispositivo correto que está sendo proposto para o local, bem como alguns estão perdidos no projeto. Como pode ser observado na imagem a seguir, onde é projetado em cada lado da rodovia uma entrada d'água, uma descida d'água e um dissipador no meio da sarjeta:

Figura 4 – Indicação de elementos de drenagem

Desta maneira o projeto de drenagem é devolvido ao consórcio para uma revisão completa, mas que não seja feita nenhuma alteração do que já foi definido com a fiscalização, apenas corrija os erros de projeto. Reforçando que os erros apontados acima são apenas exemplos existe em outros locais do projeto o mesmo tipo de erro.

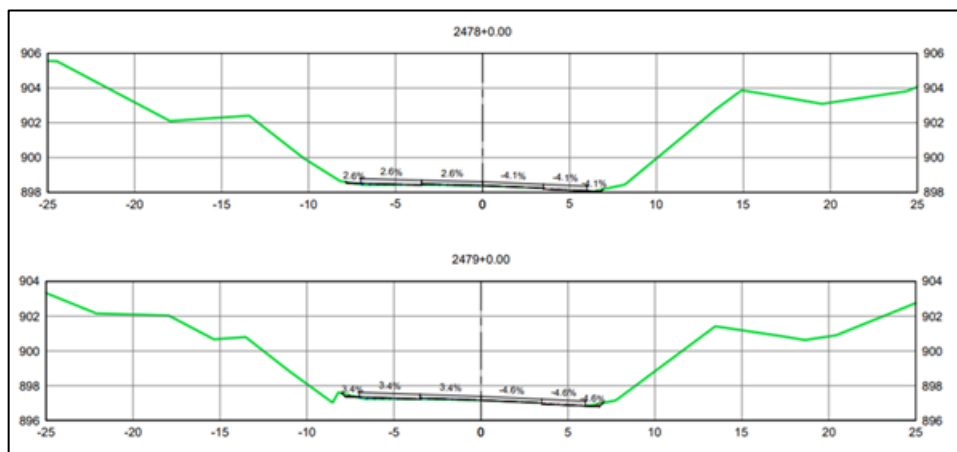
Neste mesmo ponto as seções terraplenagem indicam que é talude de corte em ambos os lados da rodovia, como pode ser observado na imagem a seguir:

Figura 5 - Seções do projeto de terraplenagem
