**ΕΘΝΙΚΟ ΜΕΤΣΟΒΙΟ ΠΟΛΥΤΕΧΝΕΙΟ
ΣΧΟΛΗ ΑΓΡΟΝΟΜΩΝ & ΤΟΠΟΓΡΑΦΩΝ ΜΗΧΑΝΙΚΩΝ
ΕΡΓΑΣΤΗΡΙΟ ΣΥΓΚΟΙΝΩΝΙΑΚΗΣ ΤΕΧΝΙΚΗΣ
ΕΡΓΑΣΤΗΡΙΟ ΓΕΝΙΚΗΣ ΓΕΩΔΑΙΣΙΑΣ**

ΑΞΙΟΛΟΓΗΣΗ ΥΦΙΣΤΑΜΕΝΗΣ ΚΑΤΑΣΤΑΣΗΣ ΟΔΟΣΤΡΩΜΑΤΟΣ ΜΕΣΩ ΕΠΙΓΕΙΩΝ ΣΑΡΩΣΕΩΝ LASER

ΑΘΗΝΑ 2012

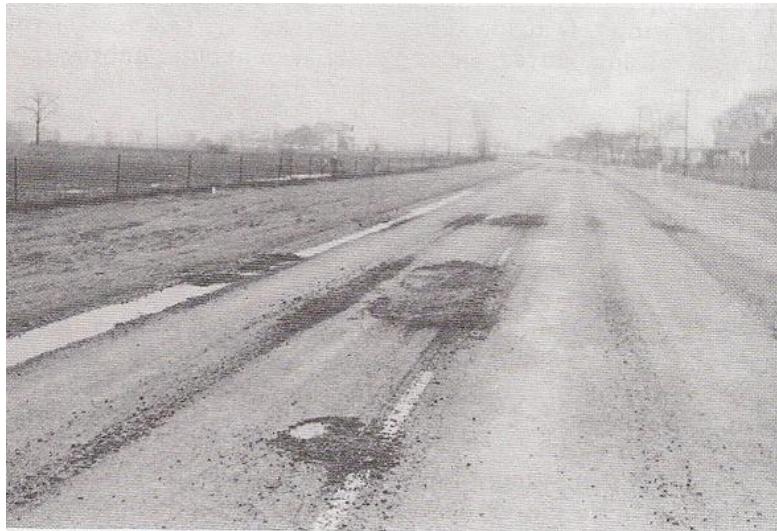
Εικόνα 9 Αποτυχία υπεδάφους από ανοιξιάτικη τήξη (Πηγή: Yoder, Witczak, 1975)

Η κατάσταση της οδού στην εικόνα 9 είναι τυπική πολλών χιλιομέτρων οδού κατά την ανοιξιάτικη περίοδο τήξης. Για το τμήμα αυτό της οδού, η αποτυχία βρέθηκε να είναι κατά ένα μέρος στη βάση και ένα άλλο στο υπέδαφος. Στην άκρη του οδοστρώματος ο υδροφόρος ορίζοντας ήταν υψηλός. Η φωτογραφία λήφθηκε αμέσως μετά την περίοδο τήξης. Το υπέδαφος και η βάση έχασαν την αντοχή τους κατά την περίοδο τήξης του παγετού κα επέτρεψαν την υπερβολική μετατόπιση του οδοστρώματος, που κατέληξε σε φθορά της επιφάνειας και δημιουργία ρηγμάτων (Yodek, Witczak, 1975).

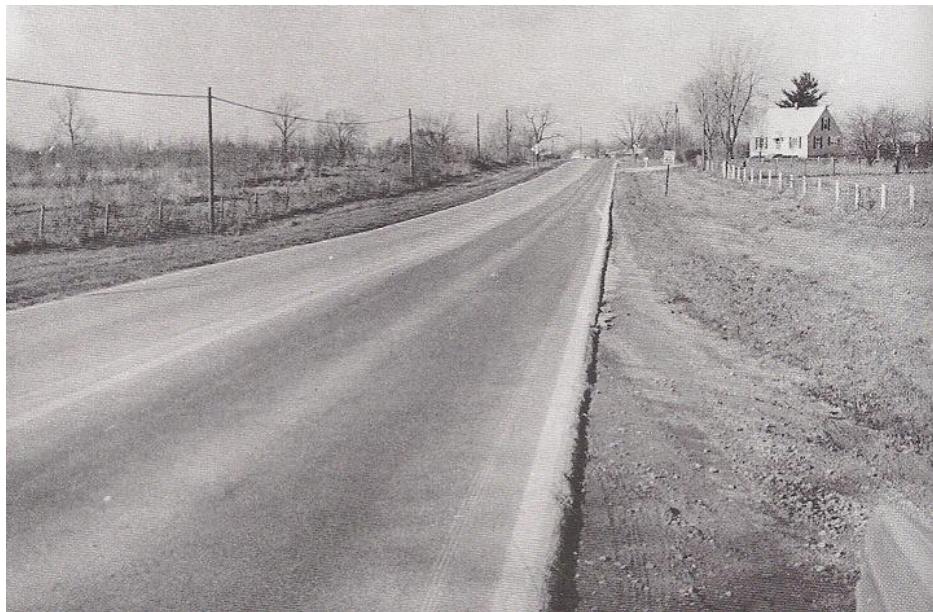
Εικόνα 10 Εφίδρωση μιας ασφαλτικής επιφάνειας (δεξιά λωρίδα) (Πηγή: Yoder, Witczak, 1975)

Η εφίδρωση ασφαλτικών επιφανειών προκαλείται από πολλούς παράγοντες, όπως υπερβολική ποσότητα ασφάλτου στο μίγμα, άσφαλτο υπερβολικά μαλακή για το κλίμα, στερεοποίηση της επιφάνειας και άλλες αιτίες. Η εφίδρωση πάντως έχει σχέση με την κυκλοφορία και εμφανίζεται στα ίχνη των τροχών. Μπορεί να προκαλέσει ολίσθηση και αποτελεί κίνδυνο.

Η εικόνα 10 παριστάνει μια τέτοια περίπτωση. Σημειώνεται επίσης ότι η άκρη της οδού αυτής είναι απότομη. Όταν τα οδοστρώματα ανακατασκευάζονται χρειάζεται προσοχή, ώστε οι άκρες τους να μην είναι απότομες. Αυτή η οδός είναι επικίνδυνη λόγω της απότομης άκρης του οδοστρώματος και της εφίδρωσης (Yodek, Witczak, 1975).
