## HASIL PEMERIKSAAN UTILITAS AC BANK BNI TANGGAL 7 MEI 2021 PUKUL 09.23 WITA

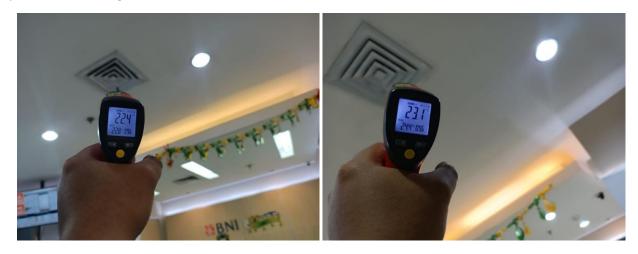
Gambar 1 & 2 : Hasil pemeriksaan temperature grill diffuser AC

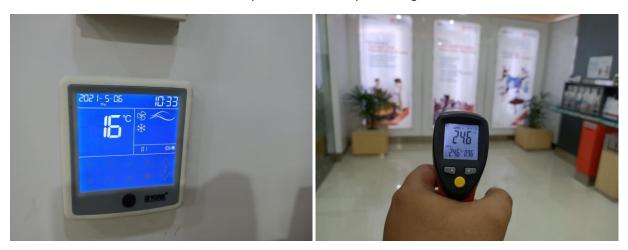
Gambar 3 : Remote AC VRF beroperasi normal (tidak menunjukkan error code) Gambar 4 : Suhu ruangan berada pada 24.6  $^{\circ}$ C
