INFORME DE DIAGNÓSTICO

CLIENTE

Lucila Lagomarsino

Gervasio Posadas 3993 · Villa  
Adelina

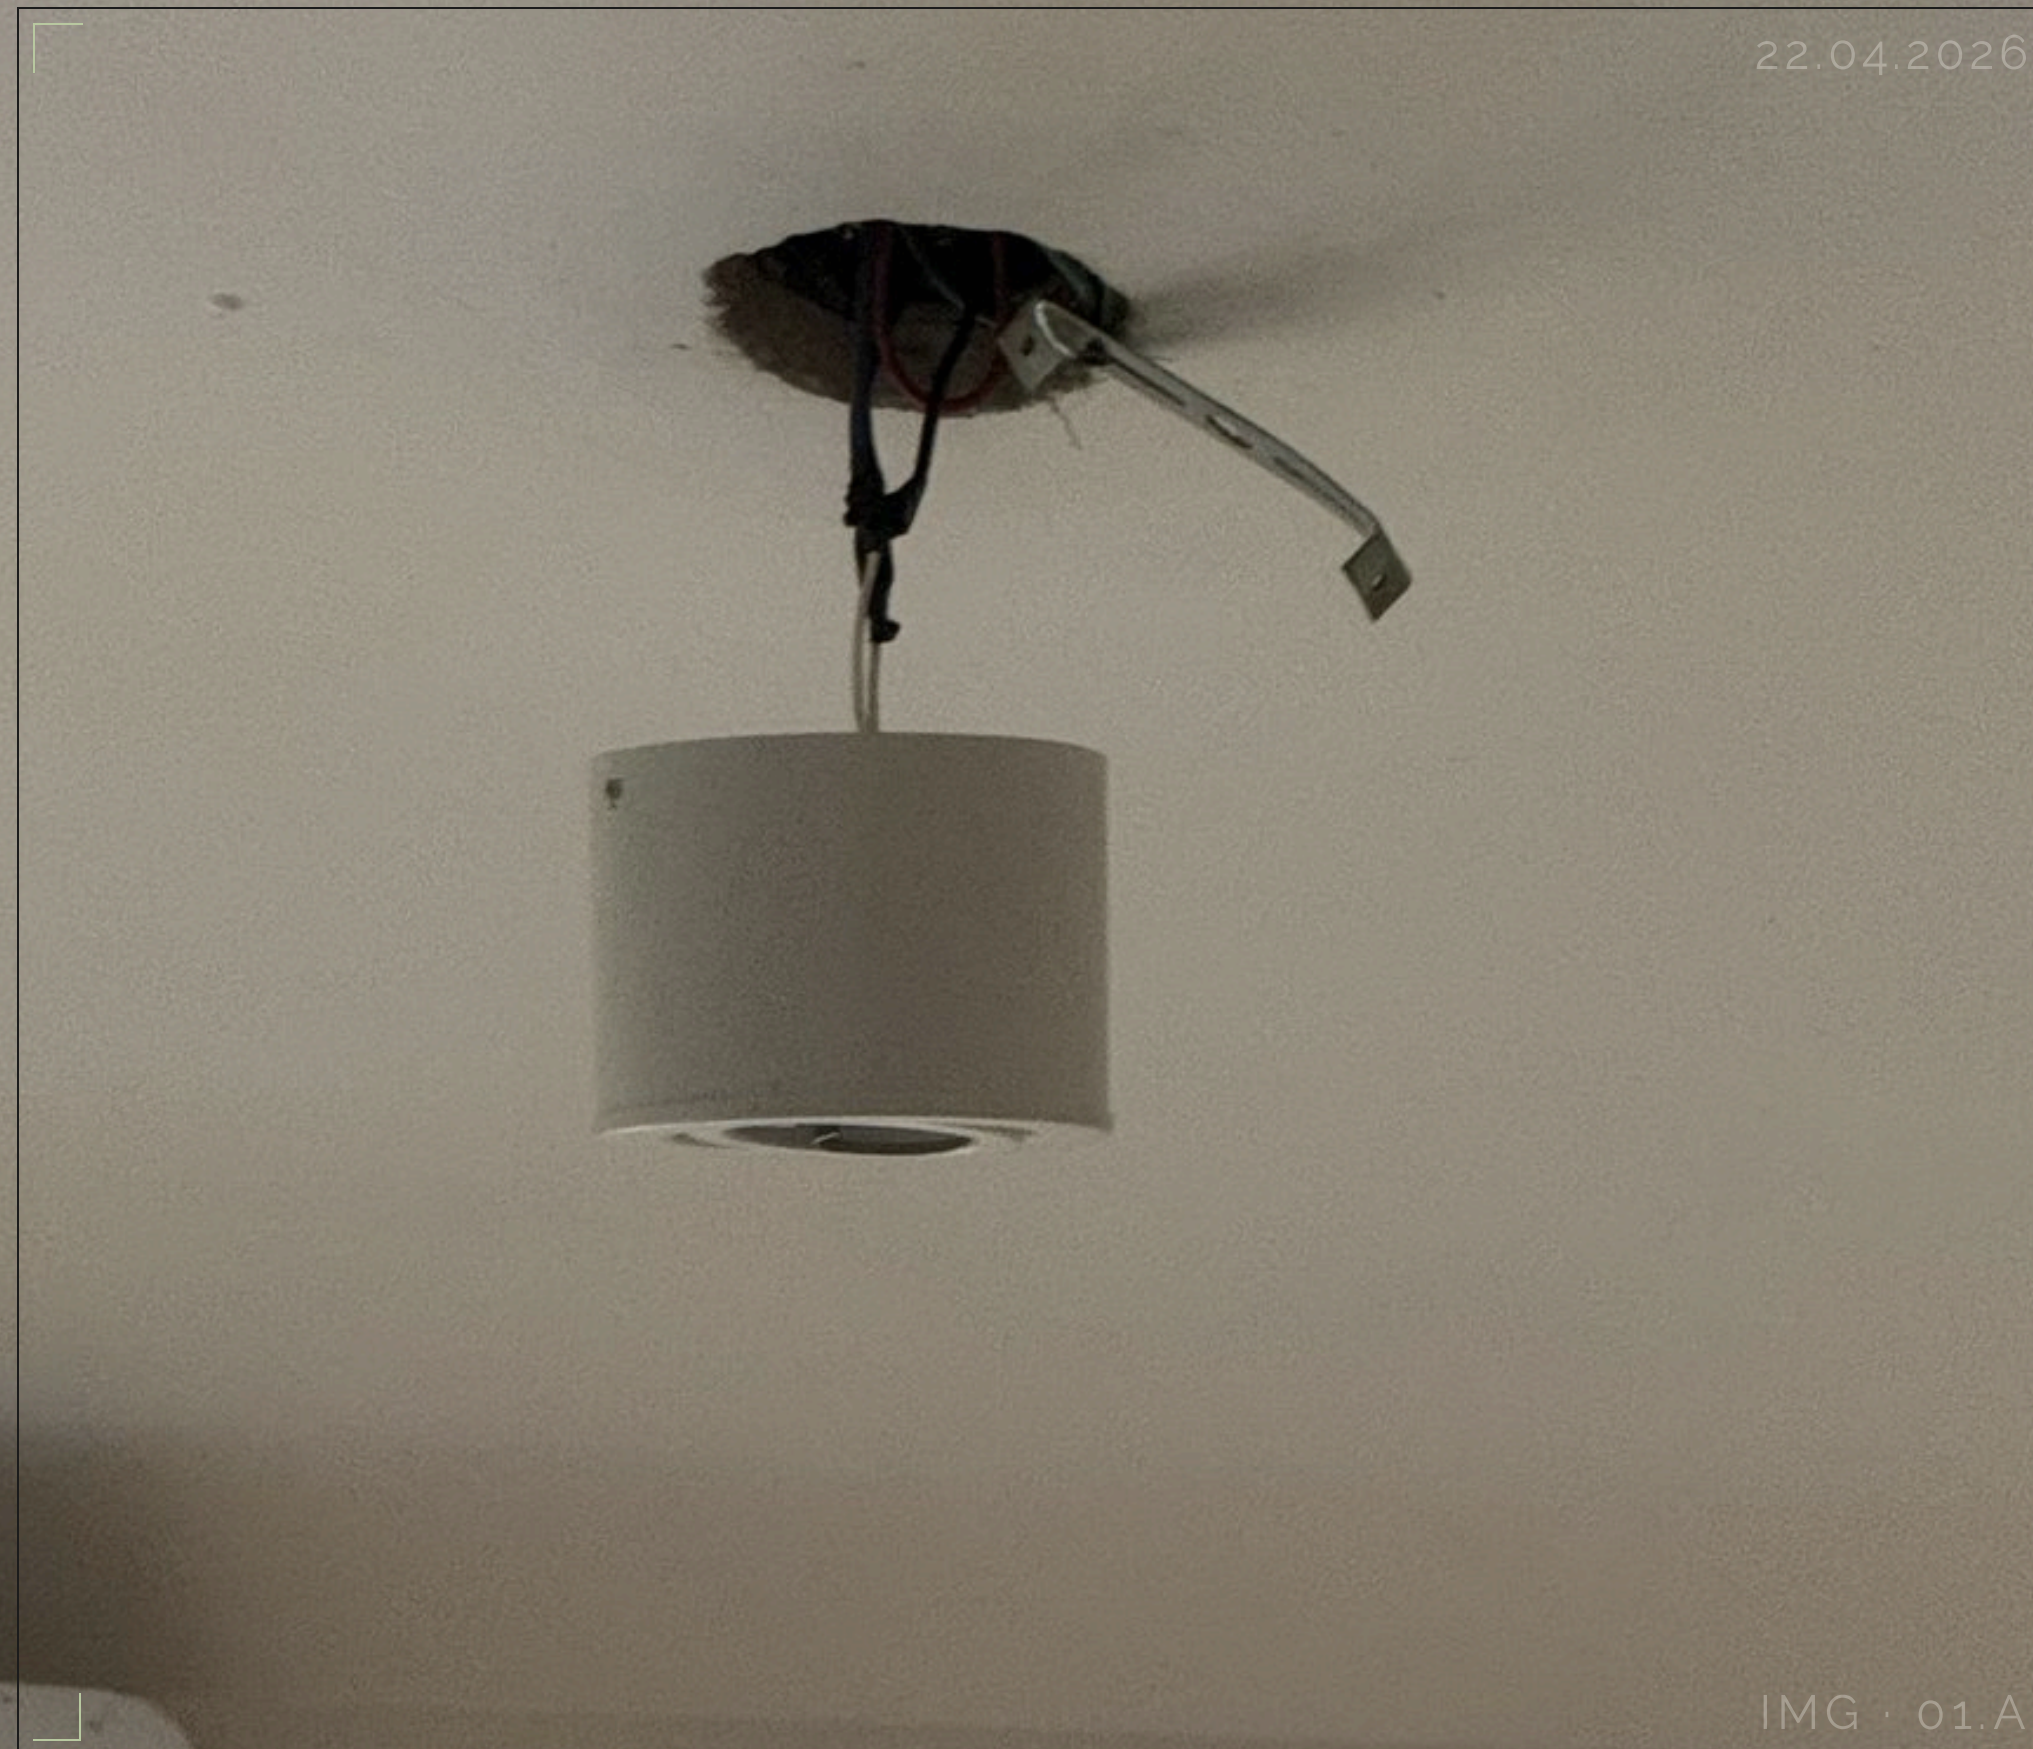
## MODERADA

ZONA · CIELORRASO /  
INTERIORLUMINARIA SIN  
SOPORTE ▪  
CABLEADO  
EXPUESTO

Luminaria de techo sin soporte estructural fijo. Caja eléctrica embutida al descubierto con conductores sin empalme correcto — cables vivos expuestos sin aislación en los bornes. Soporte metálico desenganchado del cielorraso. Revoque perimetral con rotura activa. Riesgo eléctrico latente.

**Reconexión eléctrica y  
reparación de cielorraso**

Empalme de conductores con borneras certificadas, instalación de portalámparas nuevo y fijación estructural del soporte. Masillado del perímetro dañado con mortero de terminación y pintura al tono del cielorraso existente.

## SOLUCIÓN PARCIAL

**Reconexión eléctrica sin  
intervención estética**

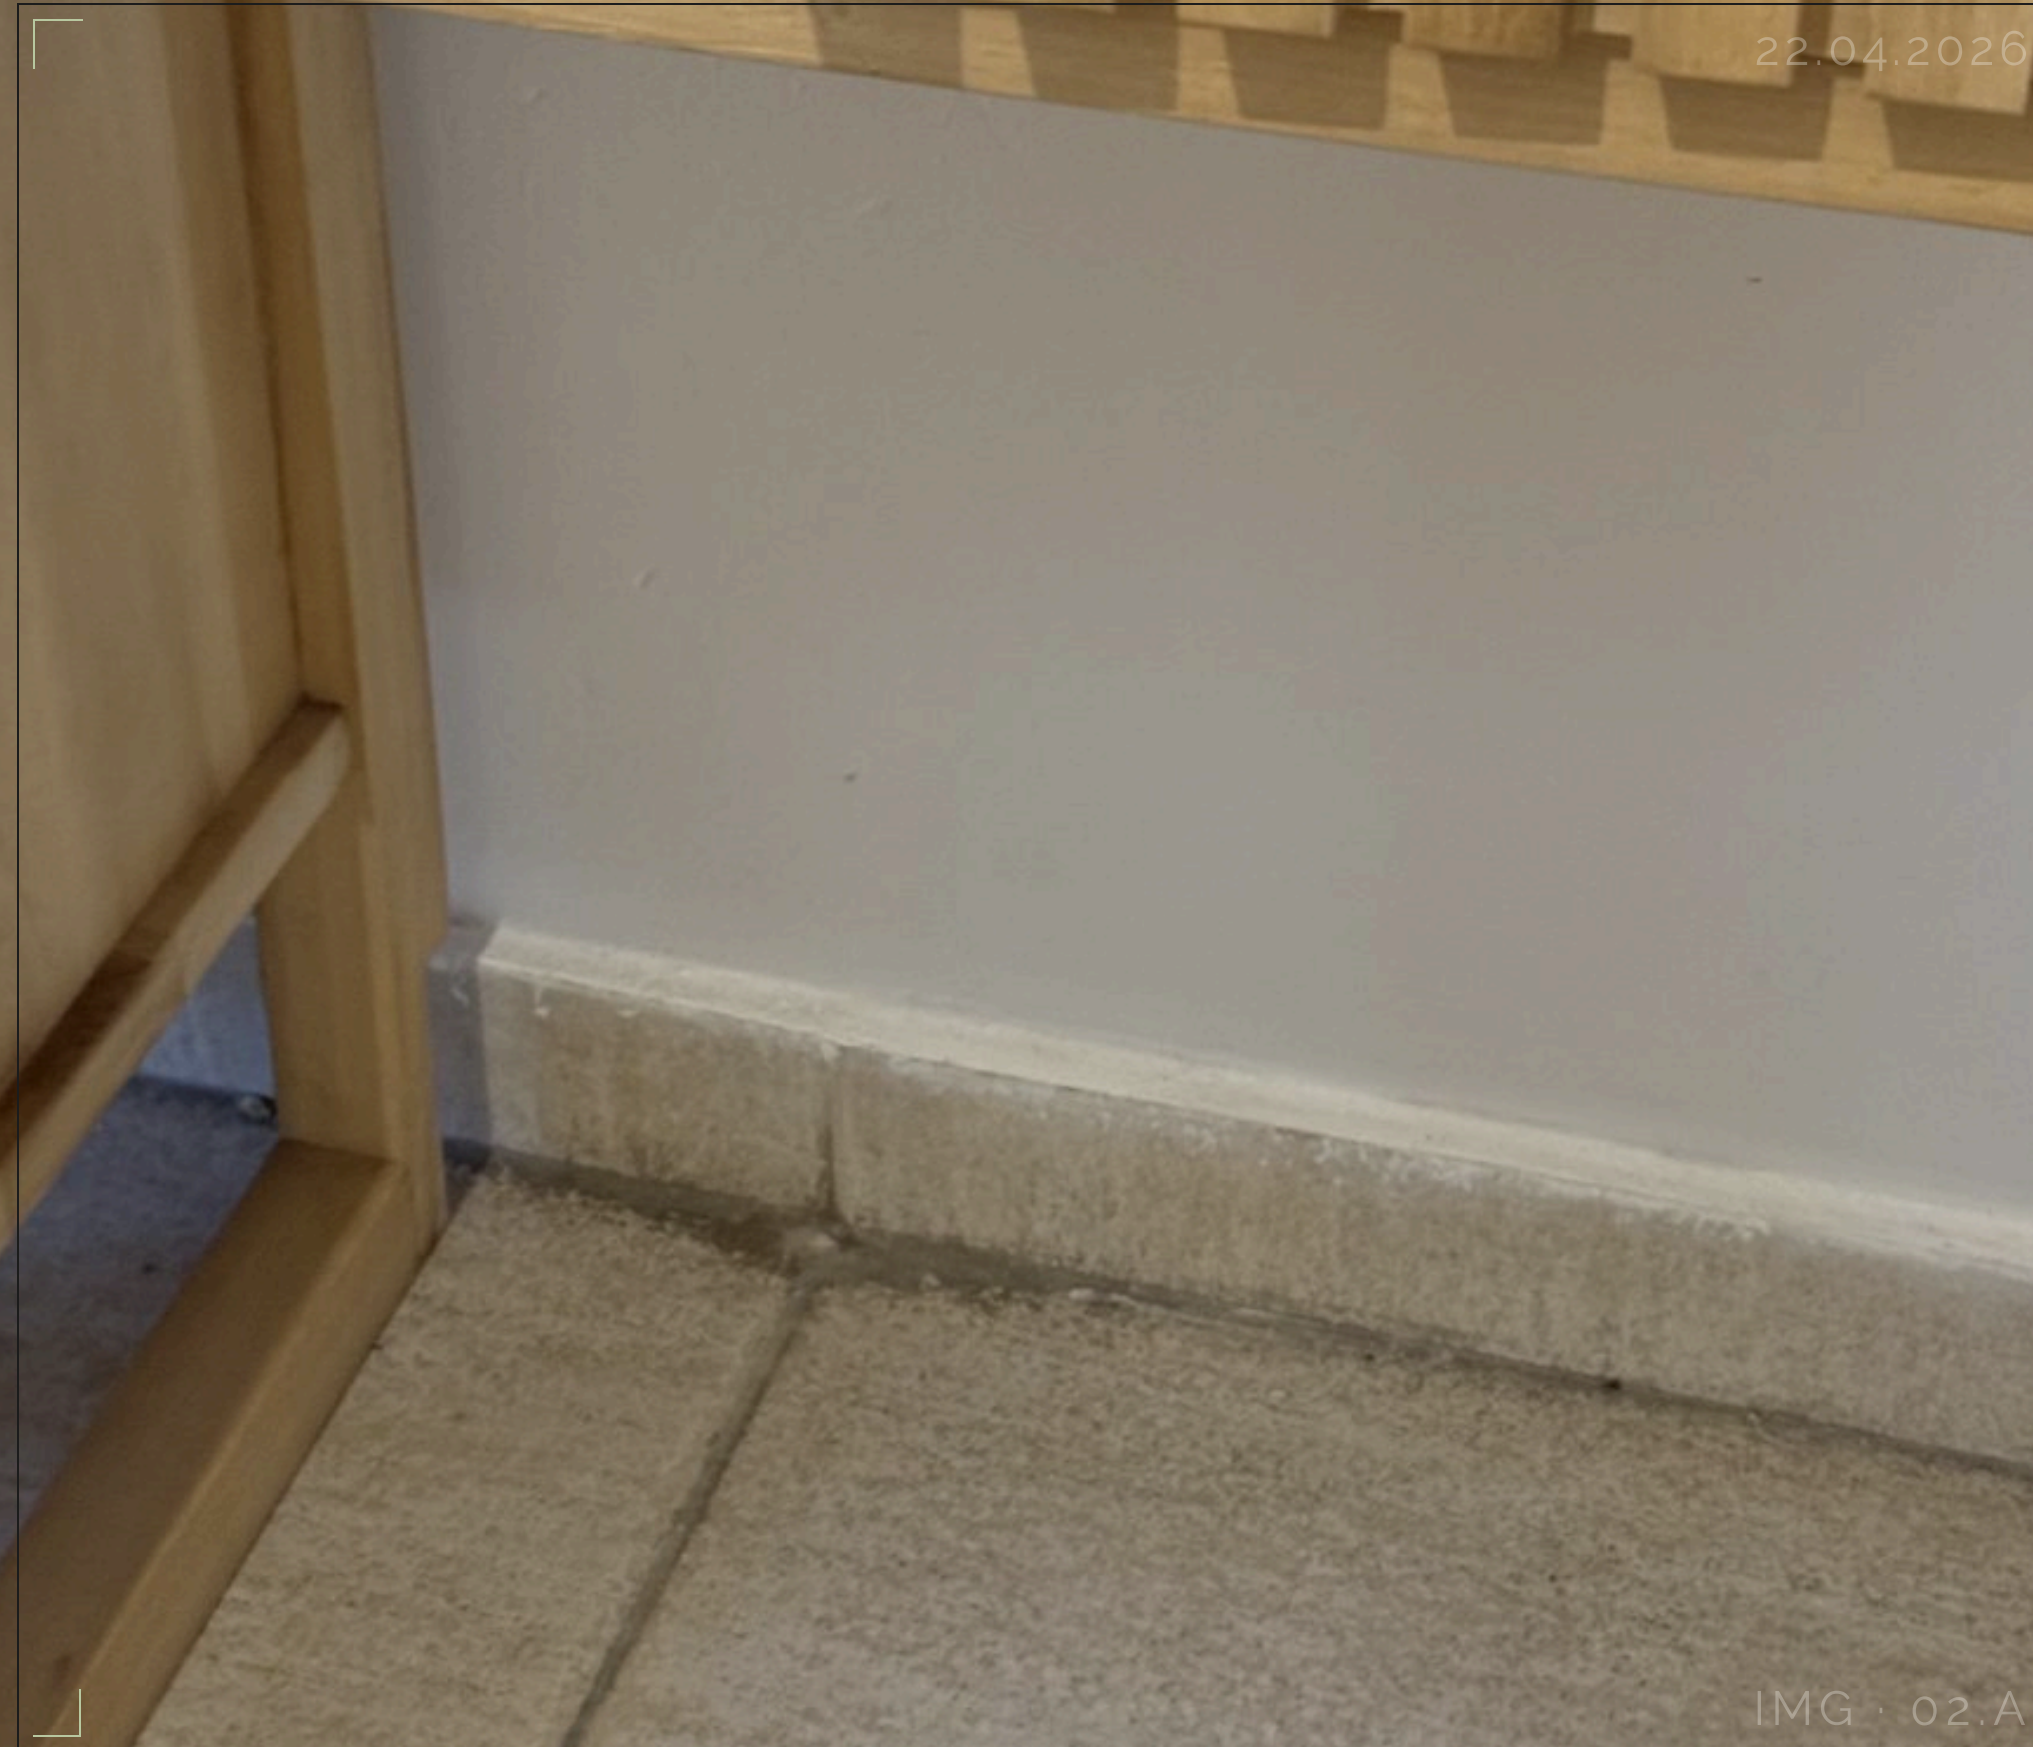
LEVE

ZONA · PARED INTERIOR  
/ ZÓCALOZÓCALO  
CERÁMICO  
DESPEGADO

Zócalo cerámico despegado de la pared sin rotura de pieza. Pérdida de adhesividad en la zona de contacto entre el reverso del cerámico y el sustrato, por falla en la aplicación original o retracción del material. La pieza se mantiene en posición pero sin fijación activa — riesgo de desplazamiento y rotura por impacto.

**Recolocación de zócalo cerámico**

Extracción controlada de la pieza, limpieza del reverso y del sustrato. Re-pegado con adhesivo cerámico flexible, nivelación y aplomado. Rejuntado perimetral con sellador de junta al color del existente.
