RESUMEN DE OBRA · TRABAJOS REALIZADOS

# TRABAJOS REALIZADOS

Correa 3750 · Baño superior

PUNTO DE PARTIDA ·  
BAÑO SUPERIOR

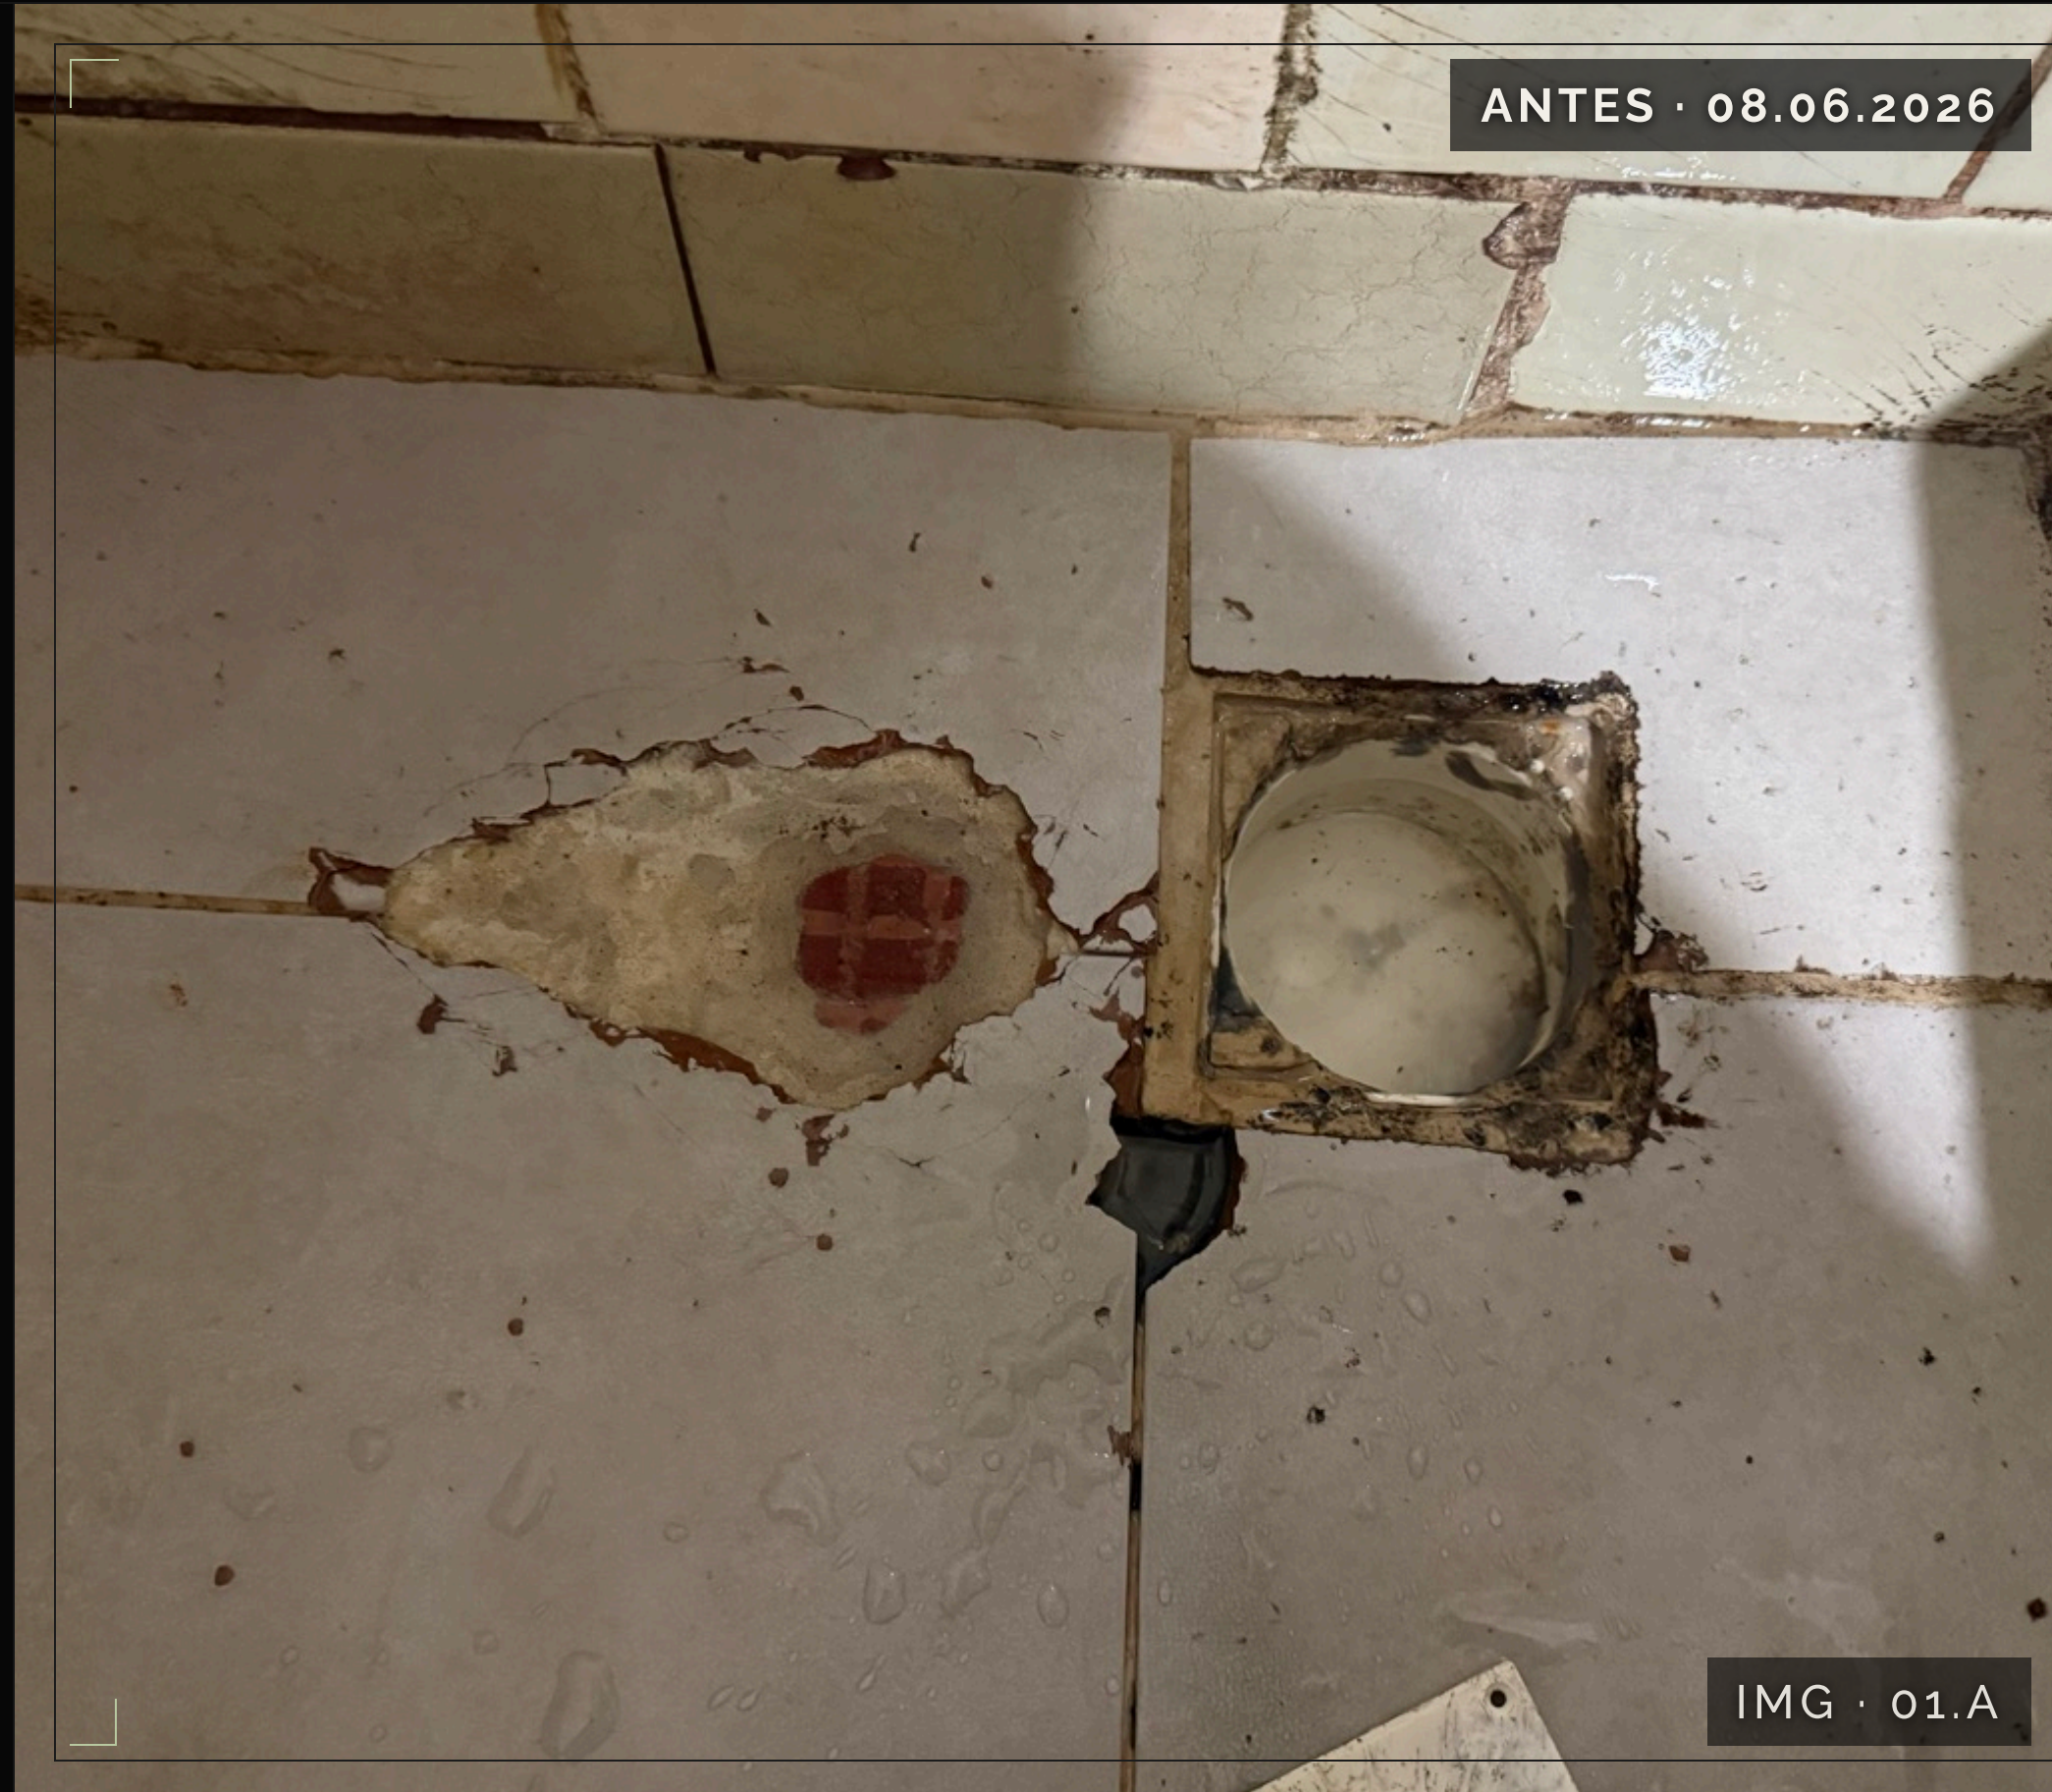
## FILTRACIÓN DIRECTA A LA LOSA POR MÚLTIPLES FOCOS SIMULTÁNEOS

La filtración hacia el departamento inferior tenía su origen en el baño superior. La impermeabilización original estaba vencida hasta la carpeta: ya no quedaba barrera hídrica. Con el revestimiento dañado, el agua llegaba directamente a la losa en cada uso.

- Cerámicas rotas en el piso, especialmente en la zona del desagüe.
- Juntas sin pastina, con paso de agua al contrapiso.
- Reparaciones previas mal ejecutadas.
- Llave de paso con pérdida activa.

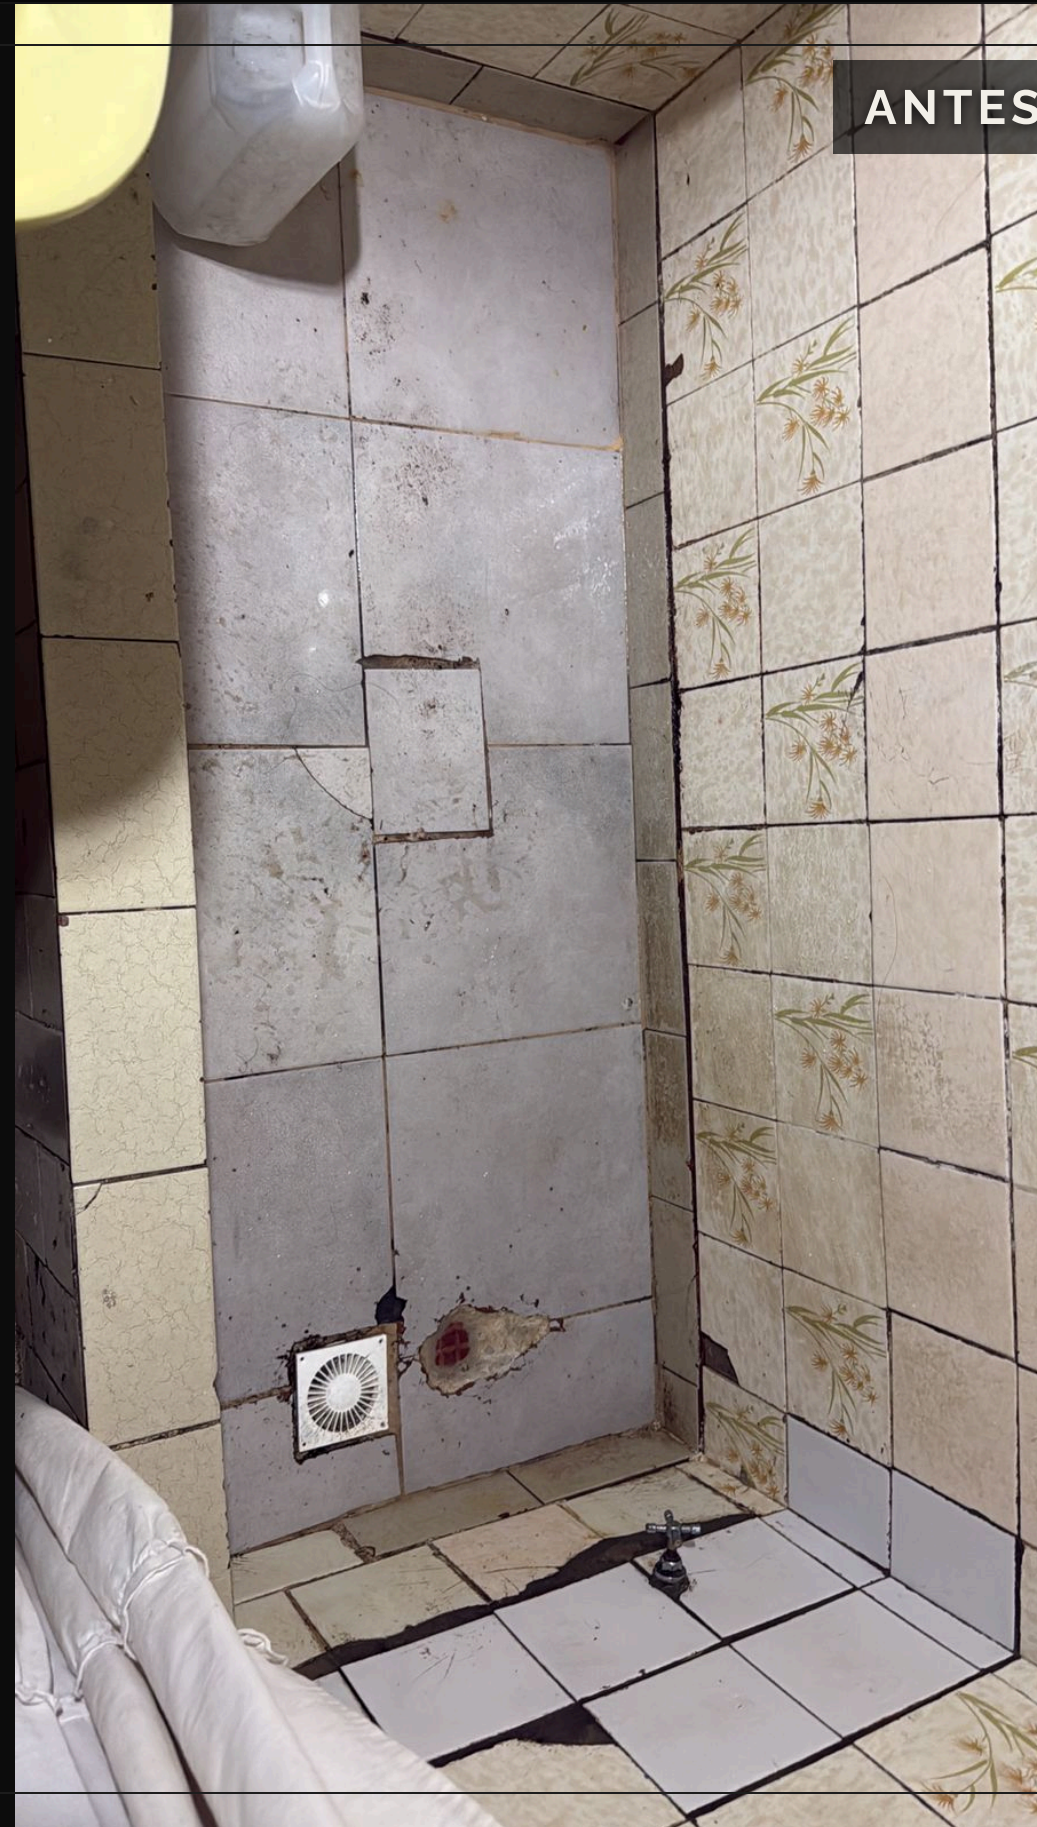
IMG · 04.A

ANTES · 08.06.2026

Retiro del cerámico dañado y de la carpeta vencida sobre el foco de filtración, hasta llegar a base sana.

Aplicación de un revestimiento cementicio hidrófugo sobre la superficie húmeda, dejándola sellada, seca y preparada para revestir.

Reconstrucción de la carpeta sobre la barrera, recuperando nivel y soporte para el revestimiento.

Colocación del revestimiento con pegamento preparado para variaciones térmicas y contacto constante con agua.

Sellado de todas las juntas.

Cambio de la llave que presentaba pérdida, eliminando el último foco de filtración.

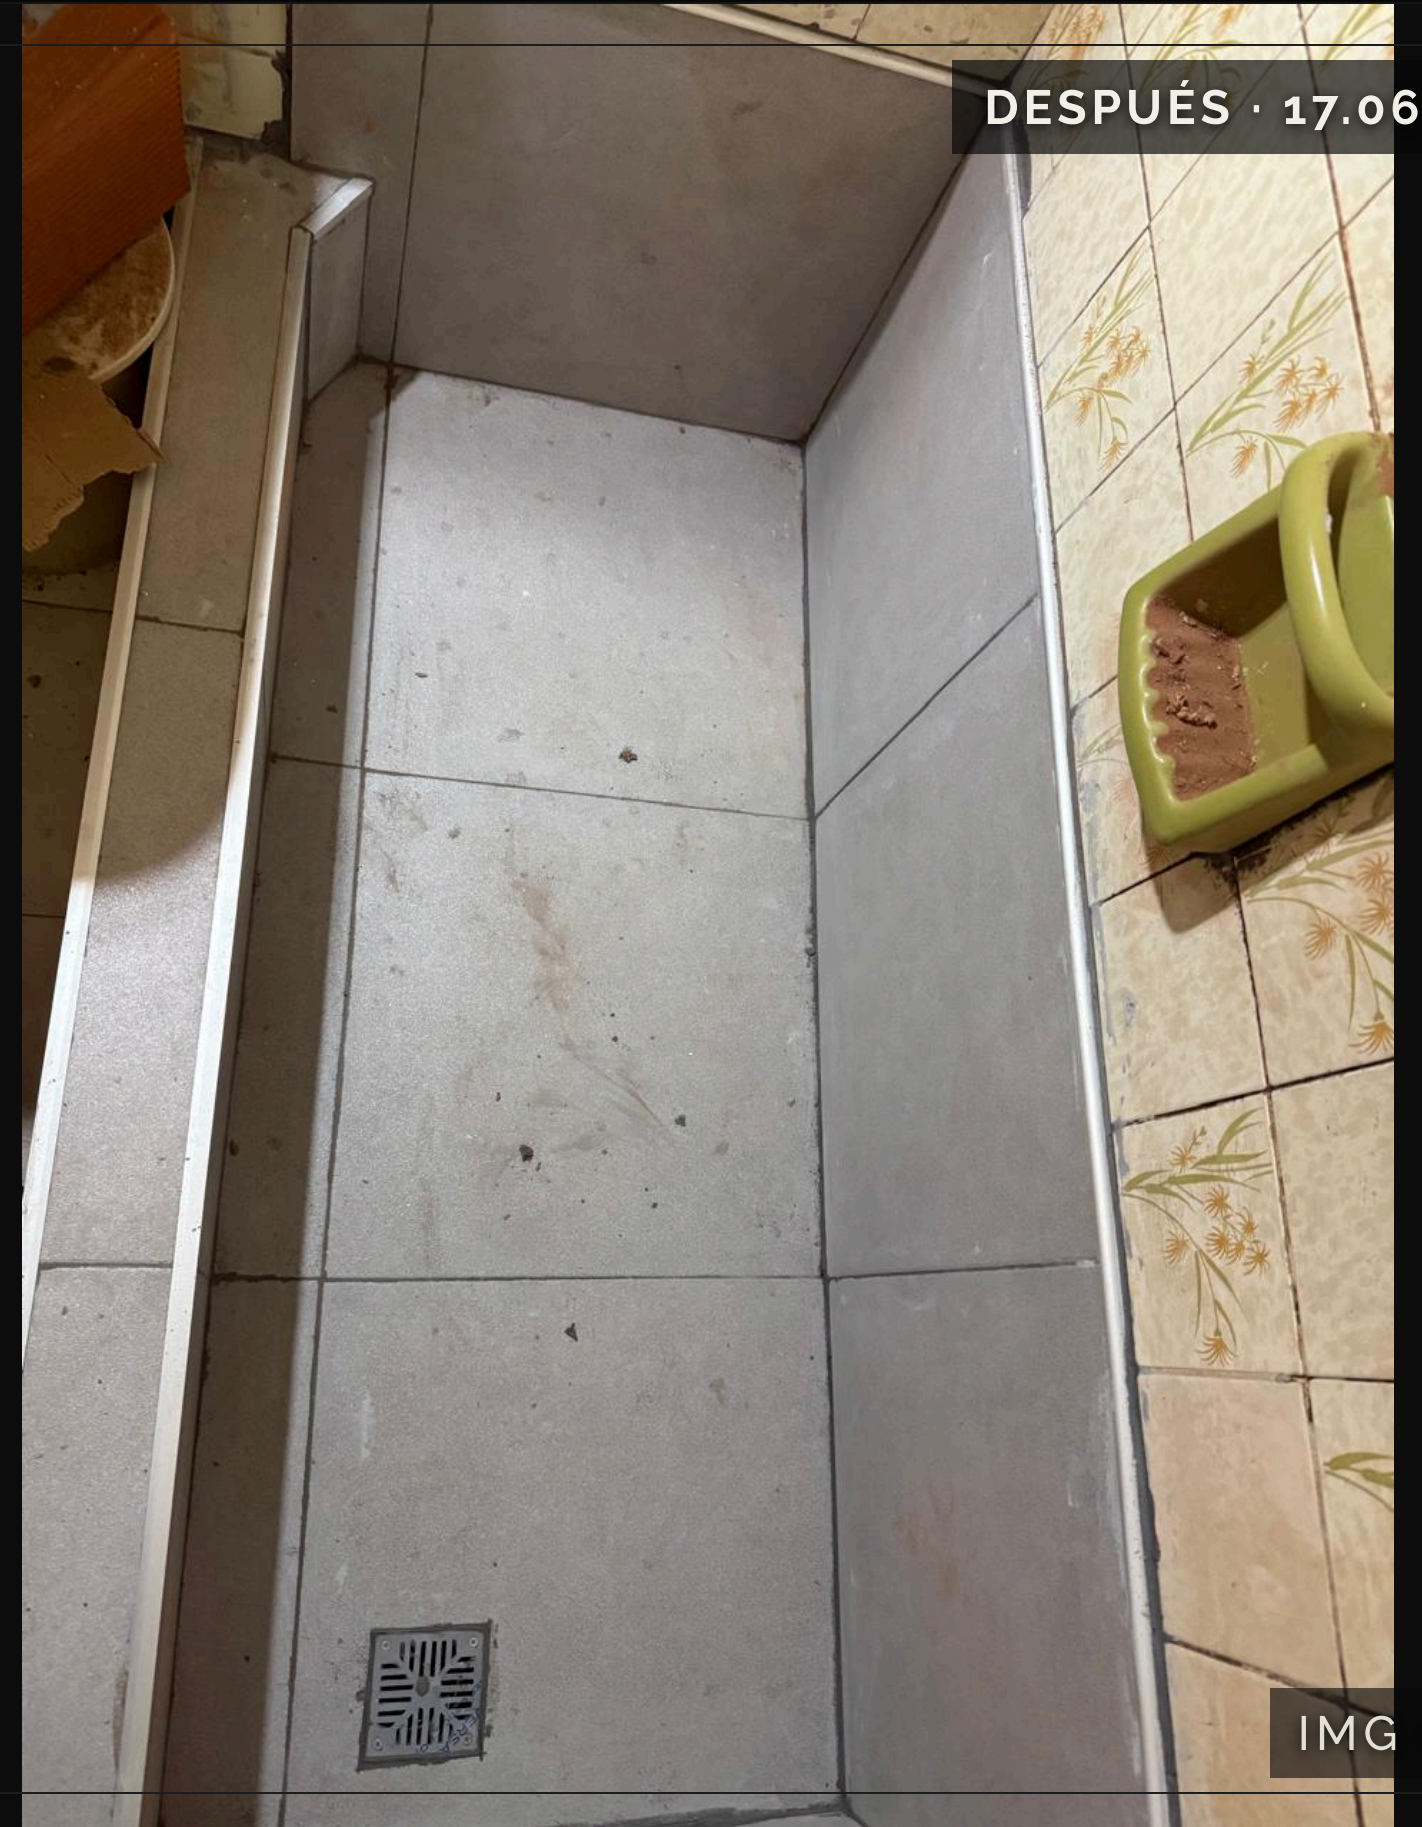
IMG · 04.B

DESPUÉS · 17.06.2026

El baño superior pasó de tener la losa expuesta al agua a contar con un sistema completo de impermeabilización: barrera hídrica, carpeta nueva, revestimiento con adhesivo flexible, juntas selladas y la instalación sin pérdidas. Las cuatro causas que podían originar la filtración hacia el departamento inferior, detectadas en el relevamiento, quedaron resueltas y eliminadas.
