## INFORMASI ANALISIS

| Nama Kain | Kain tanpa nama |
| ID Analisis | f3c299d4-7f98-422e-8911-dd2ef6e6ce8a |

## FOTO KAIN

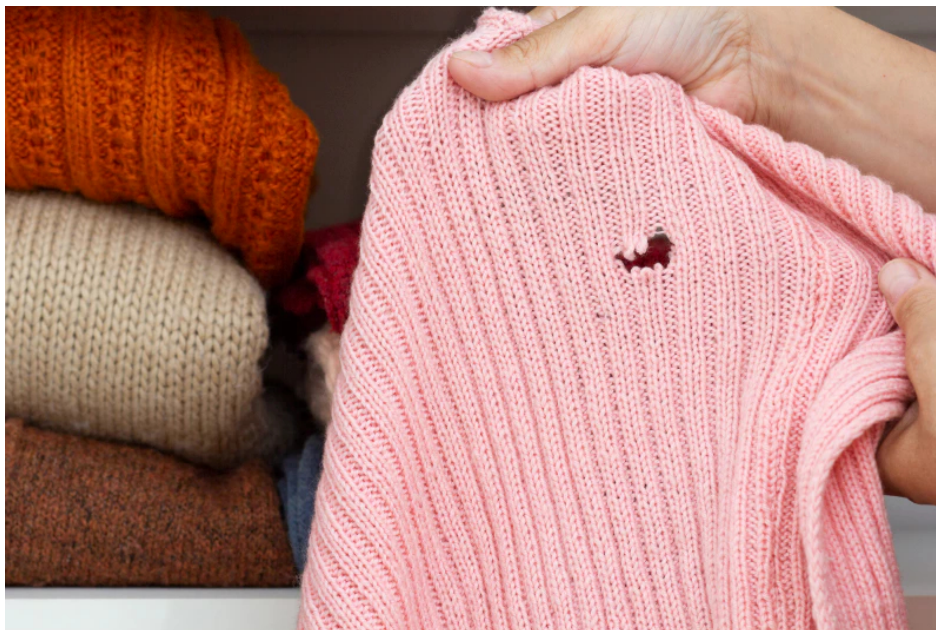
| Jumlah Defect Terdeteksi | 2 |
| Prediksi Kualitas | High |

Deteksi 1

Kelas cacat: hole

Tingkat keyakinan: 0.76

Deteksi 2

Kelas cacat: seam

Tingkat keyakinan: 0.4

Material: Jenis cacat terdeteksi: hole, seam. Periksa area yang ditandai sebelum digunakan/dikirim.

Perawatan: Tangani dengan hati-hati di sekitar area cacat; hindari pencucian/pengeringan dengan tegangan/suhu tinggi yang dapat memperparah kerusakan.

Alternatif komposisi: Pindai ulang setelah perbaikan (menjahit, menenun ulang) untuk memastikan cacat tidak lagi terdeteksi.
