## Checklist GreenJoy - v.3

Anália Franco

| Documento nº | Anália Franco - 09.01.26 |
| Realizado em: | 9 Jan 2026 08:30 -03 |

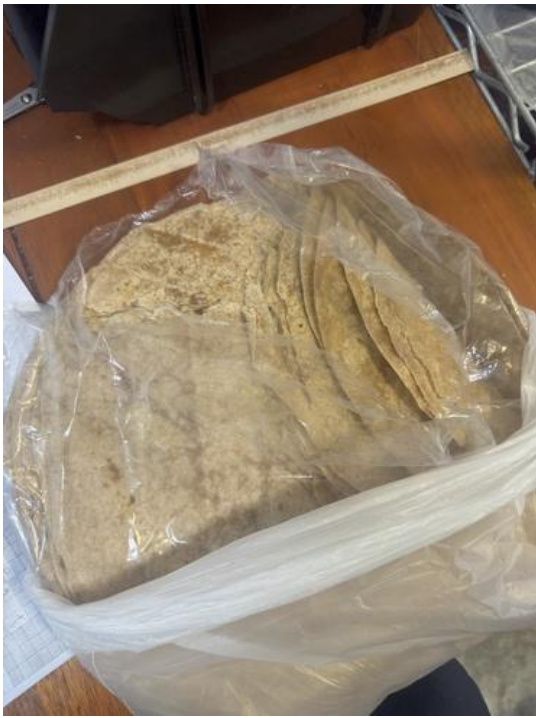
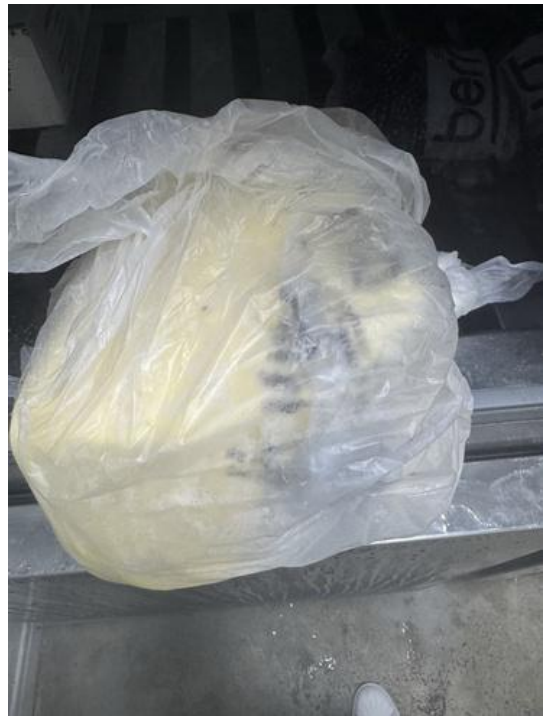
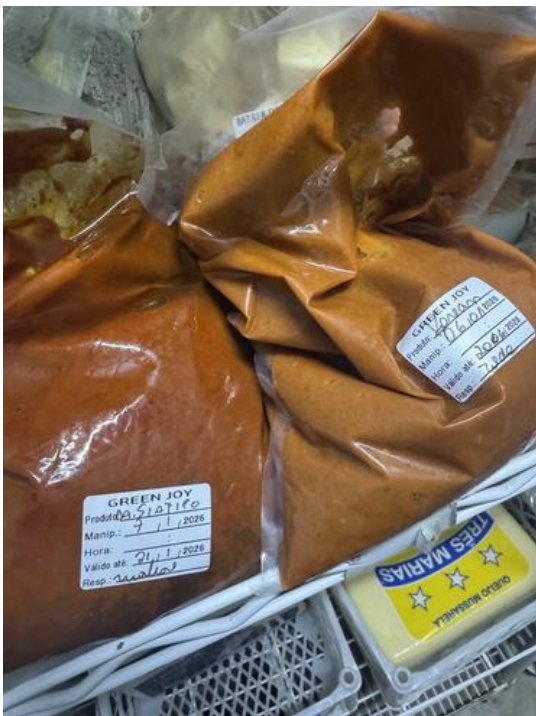
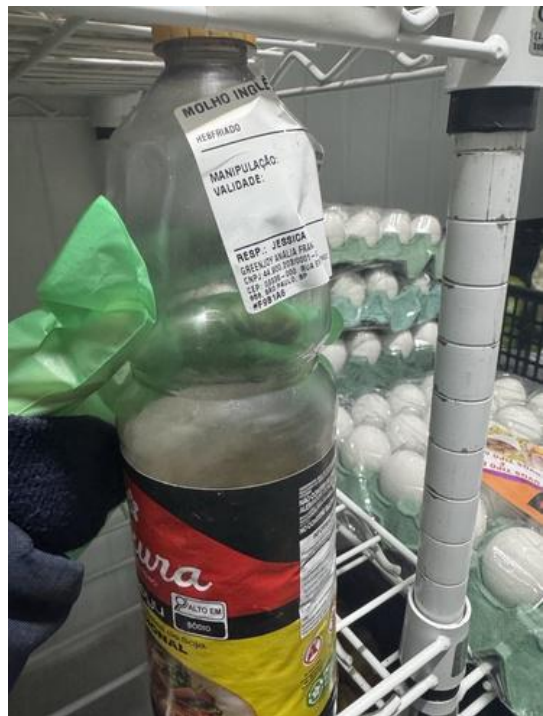
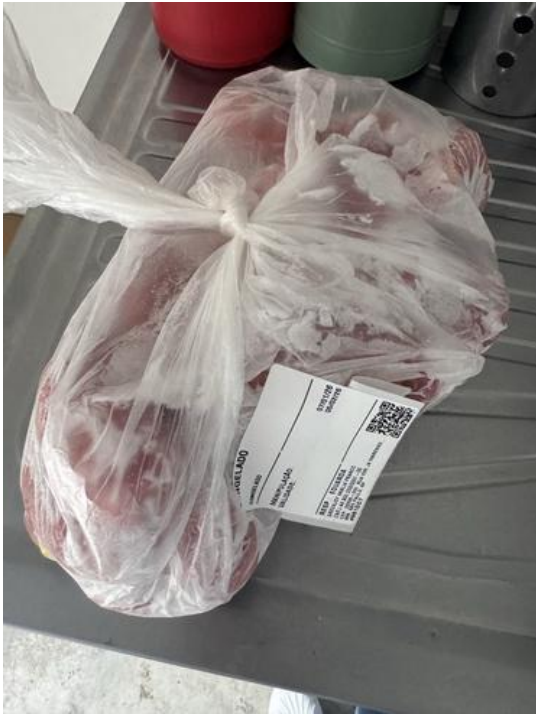
**Produtos identificados e protegidos corretamente (considerar as sobras limpas)**

Não Conforme

**PISTA FRIA:**

- diversos produtos sem identificação: morango congelado, tortilha com identificação de 7 dias (ao invés de 3 dias conforme descrito na embalagem do produto).

**ESTOQUE:**

- legumes cortados, tortilha, manteiga, molhos asiáticos com etiqueta manual, shoyu com identificação de molho inglês.

**REFEITÓRIO:**

- linguiça fresca congelada sem a informação primária.

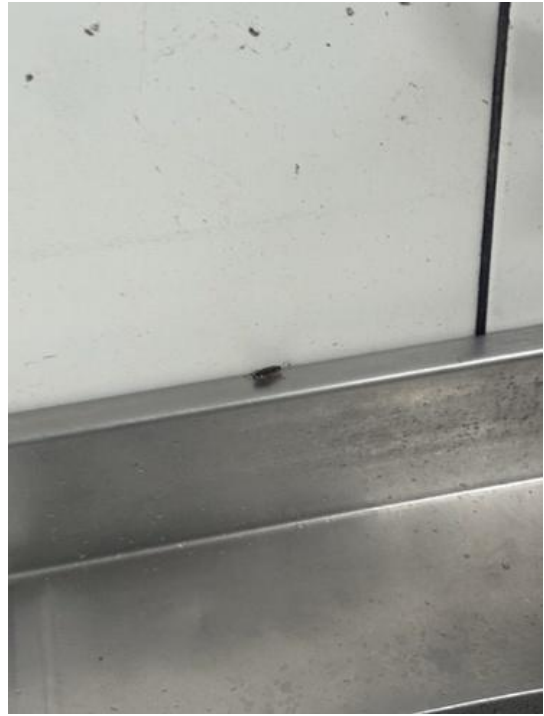
Photo 10

**Ausência de pragas ou vestígios**

Não Conforme

Presença de barata no estabelecimento (a mesma estava viva)

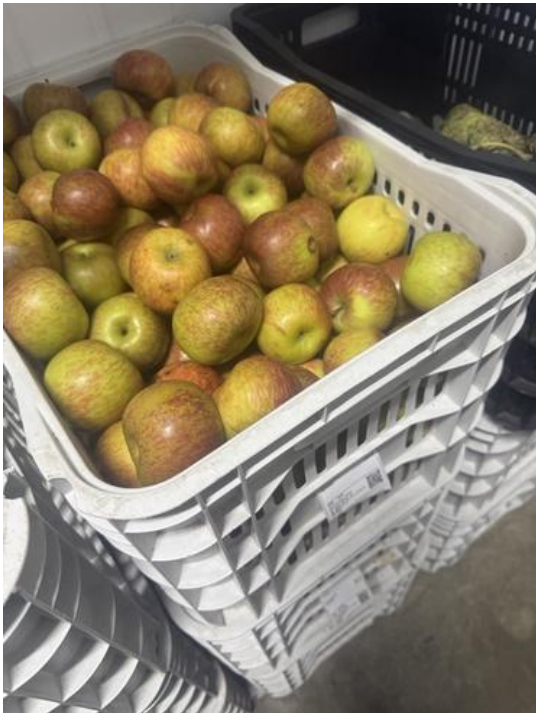
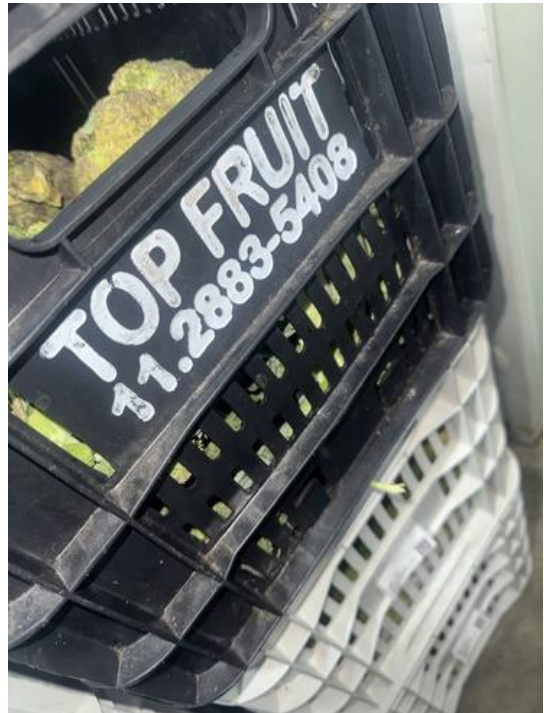
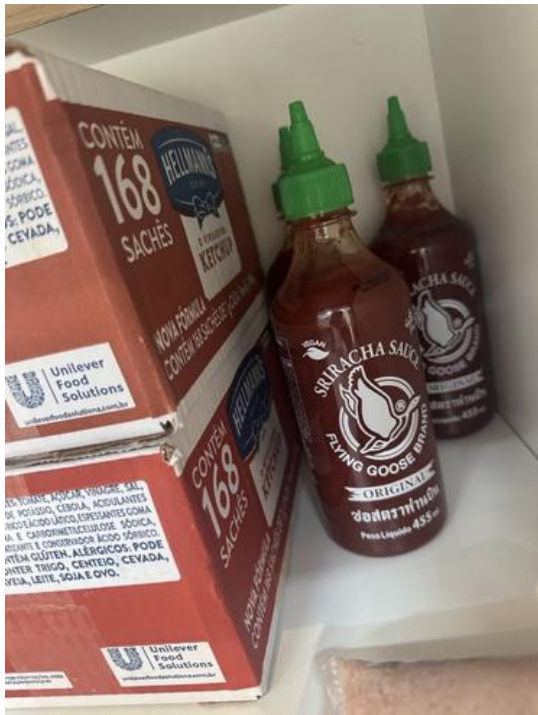
### **Contaminação cruzada evitada através de procedimento ou separação física (geladeira, celular, caixa de papelão e panos)**

Não Conforme

#### **CÂMARA FRIA:**

- maçã higienizada exposta (manter protegido/tampado);
- caixa de hortifruti higienizado sujas. Caixa de couve flor aparentemente não higienizado em cima da caixa de horti higienizado.

#### **REFEITÓRIO:**

- sacola plástica (material contaminante) na geladeira de colaboradores.

#### **PISTA FRIA:**

- embalagens desprotegidas/expostas.

#### **SALÃO:**

- embalagem primária em contato com embalagem secundária dentro do armário de pimentas

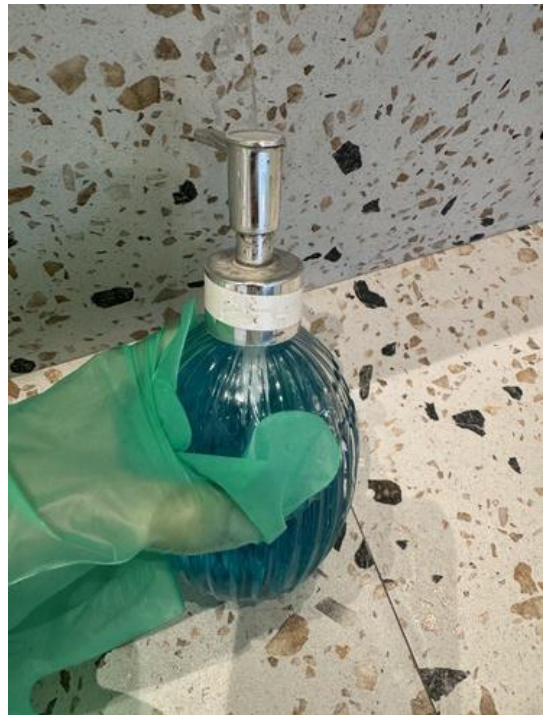
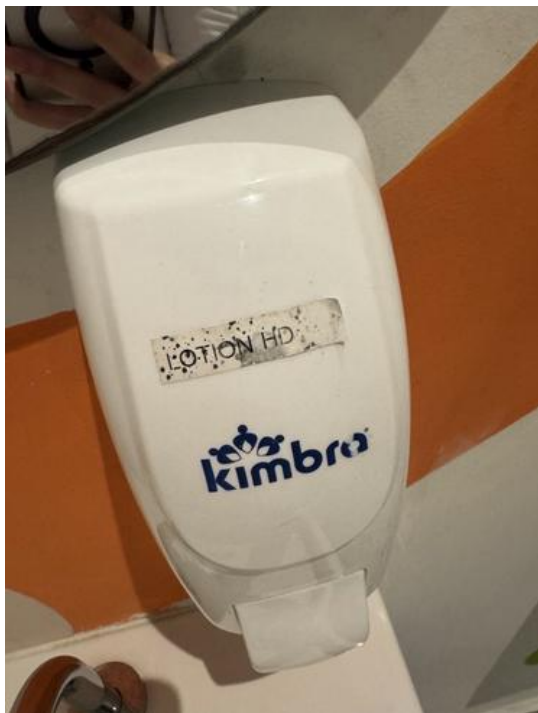
| <b>Uso adequado e armazenamento correto de produtos químicos/ borrifador identificado</b> | Não Conforme |

SALÃO: dispenser/borrifador com identificação apagada.

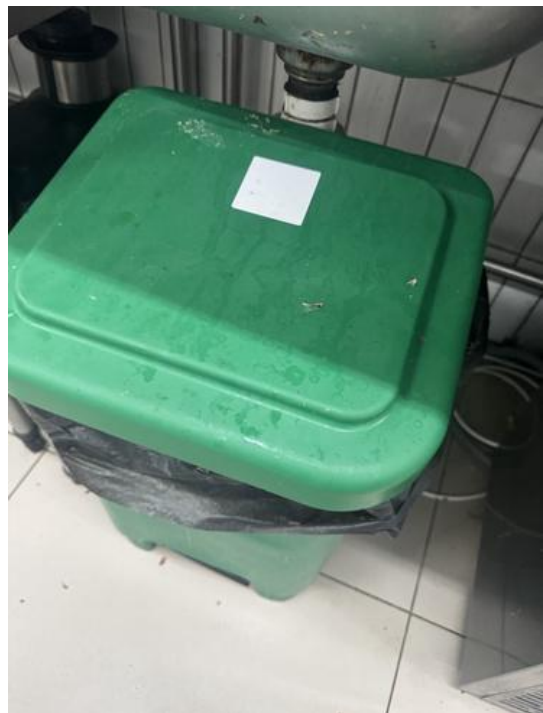
Photo 20

#### **Abertura das lixeiras de forma correta/ pedais funcionando corretamente**

Não Conforme

PISTA: lixeira do lado da máquina de gelo quebrada.

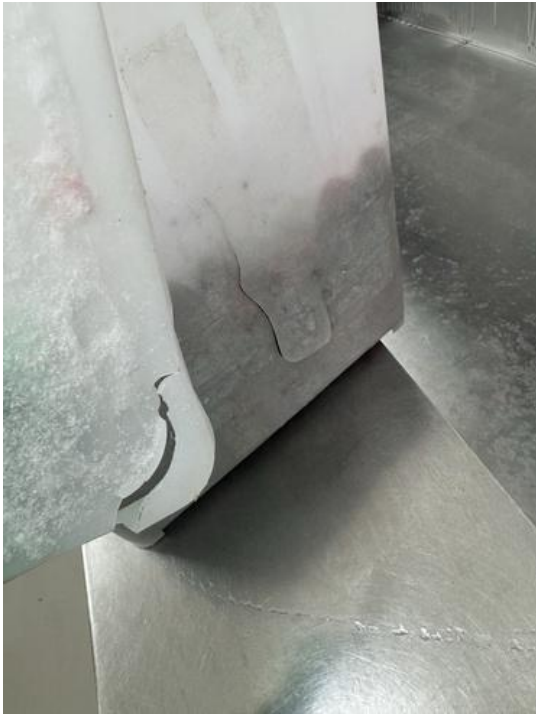
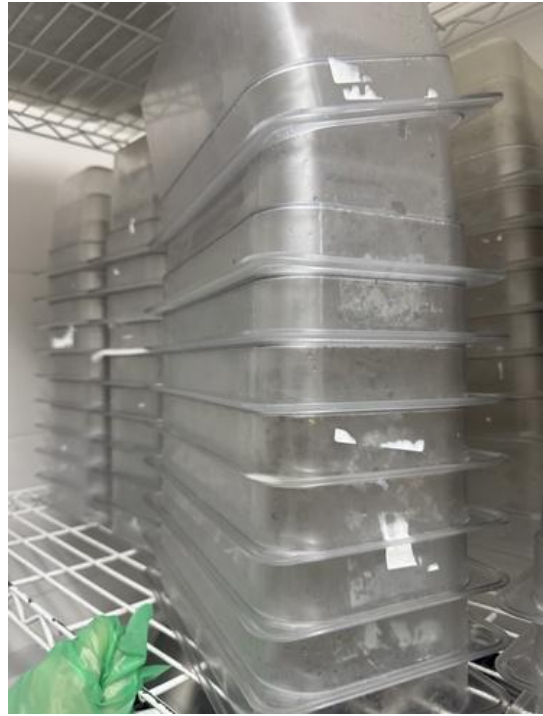
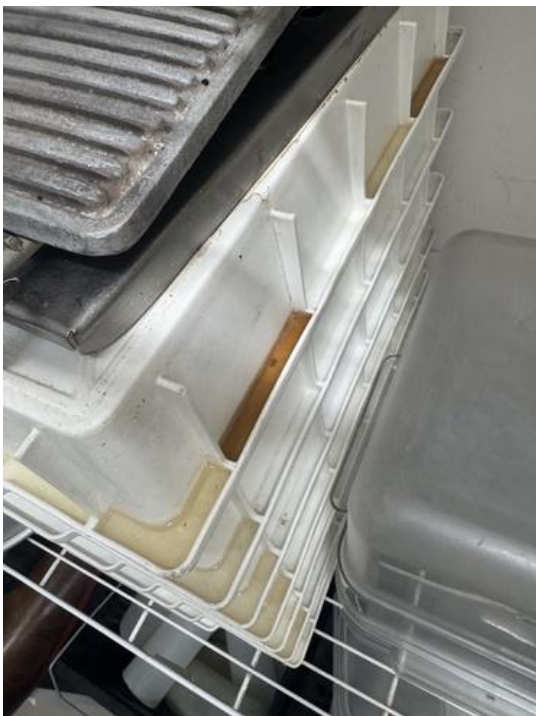
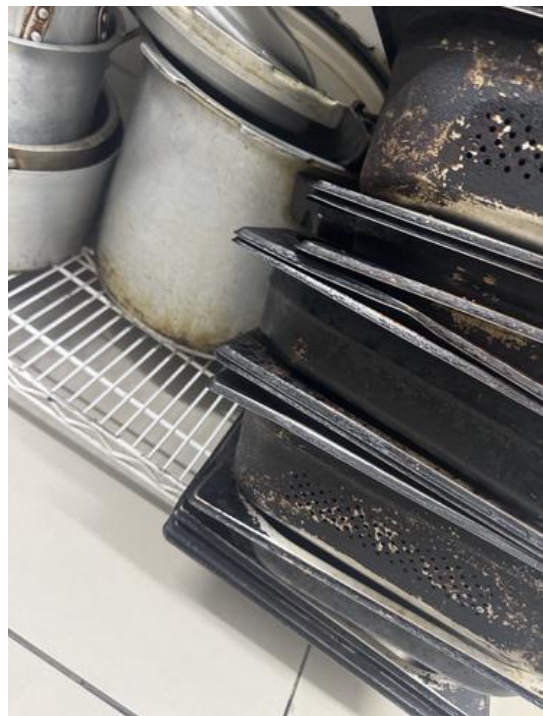
#### **Caixas e potes limpos em bom estado de conservação e sem resíduos de etiquetas**

Não Conforme

Potes plásticos de frutas congeladas em mal estado de conservação. Potes com resíduos de etiquetas. Panelas e bandejas encrustadas. Caixas plásticas com acúmulo de água na área de higienização de louças.

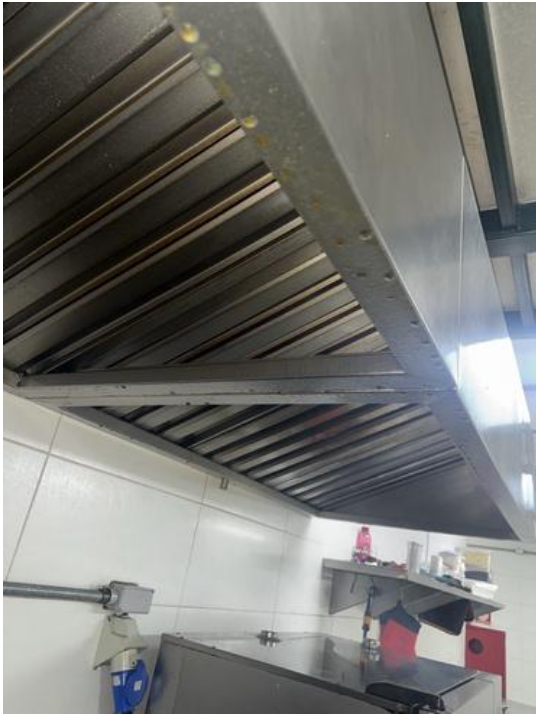
Photo 25

## Equipamentos de cocção em bom estado de conservação e higiene

Não Conforme

Forno extremamente sujo/carbonizado;  
Coifa suja.

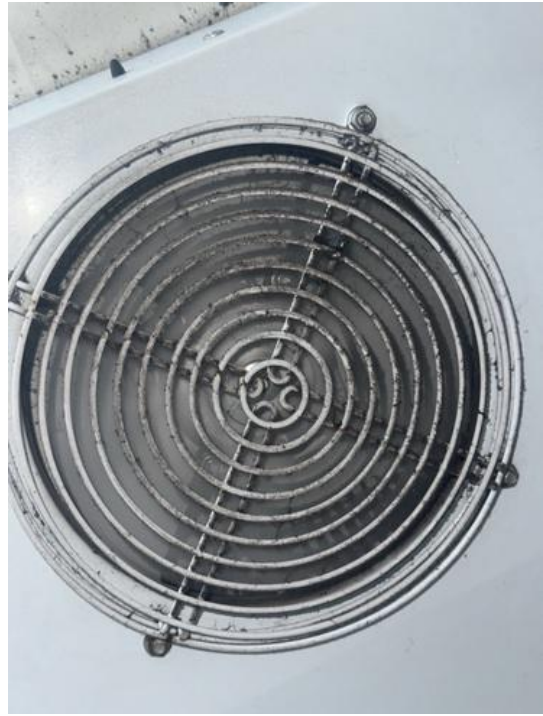
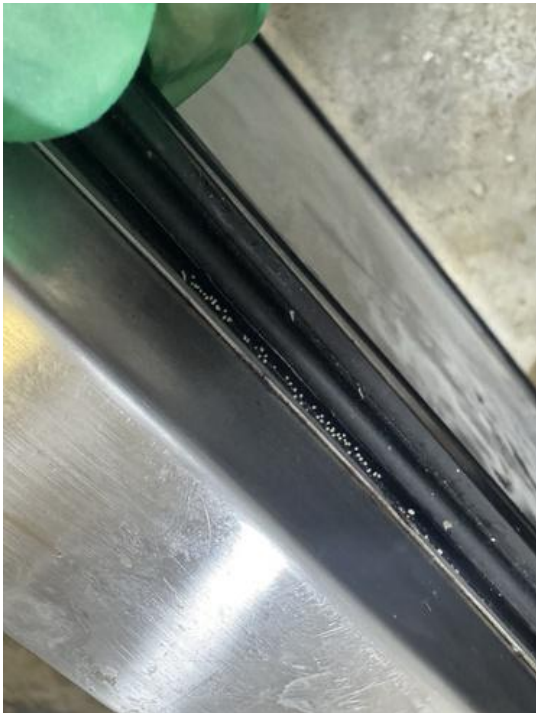
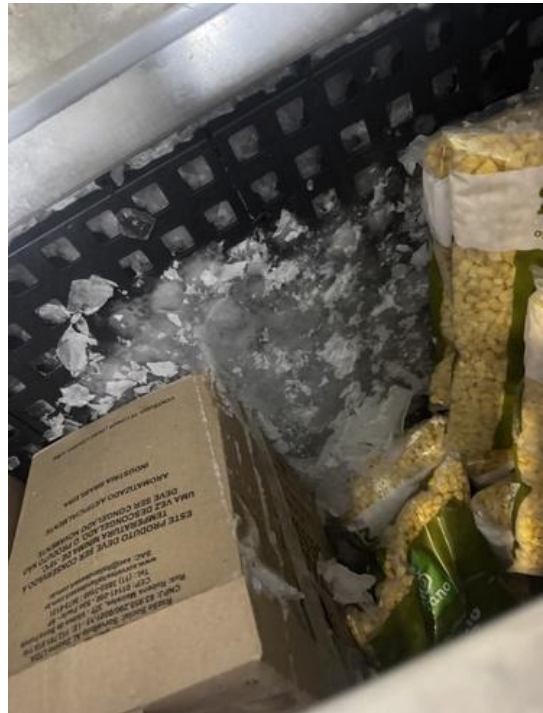
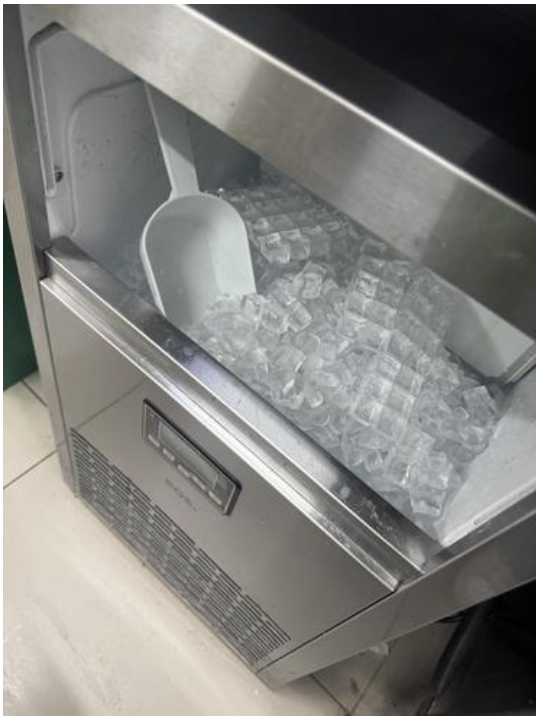
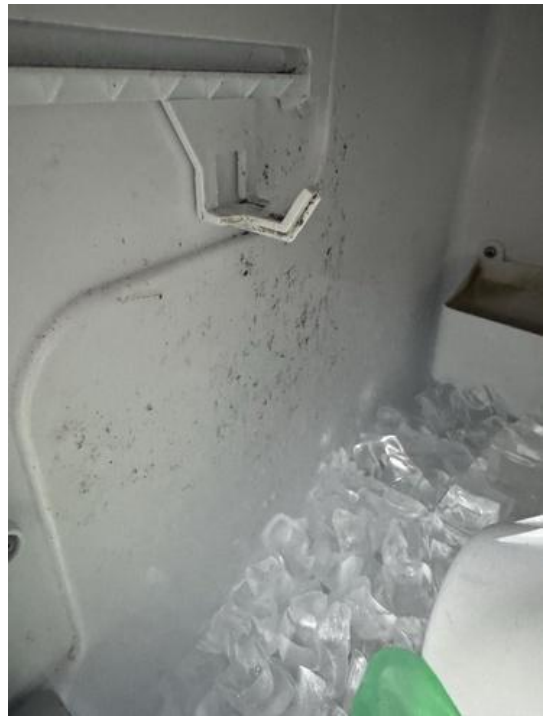
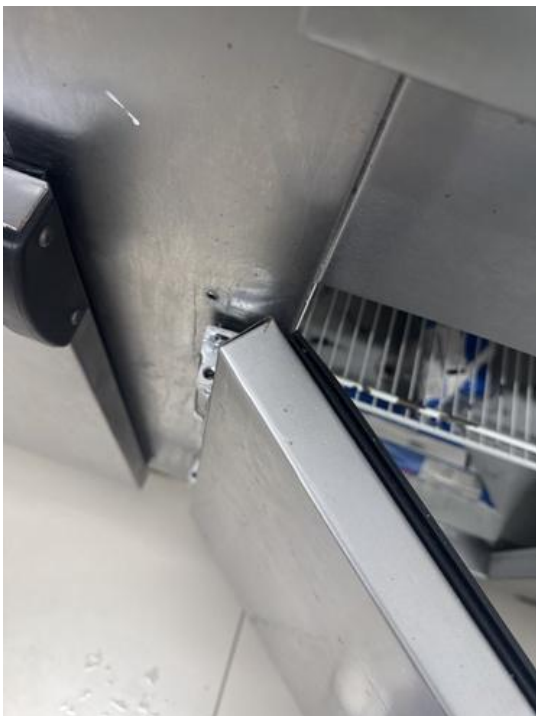
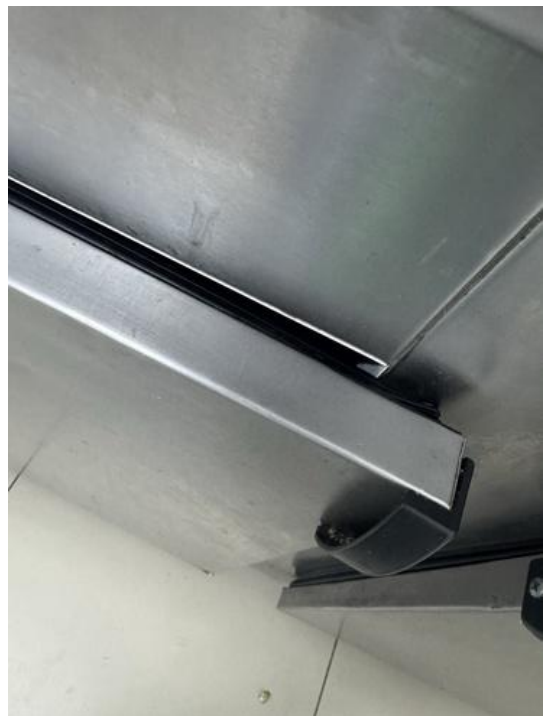
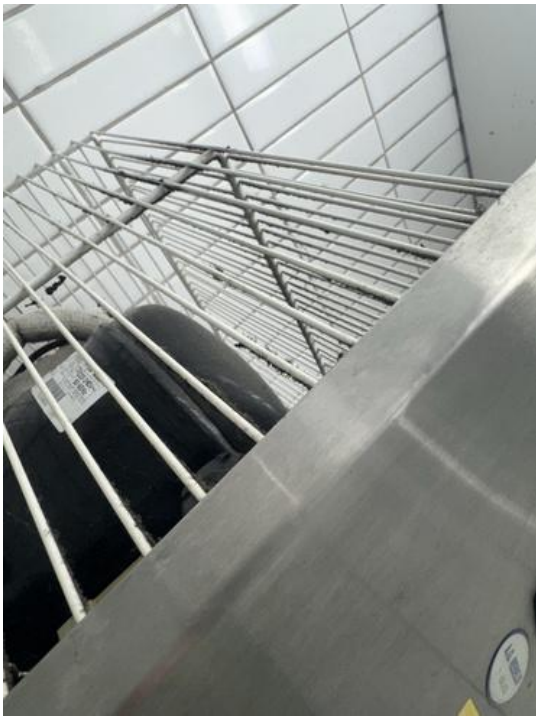
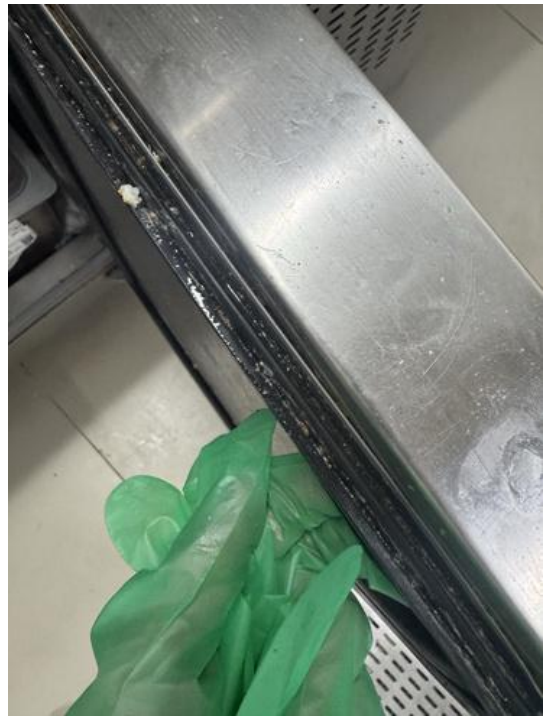
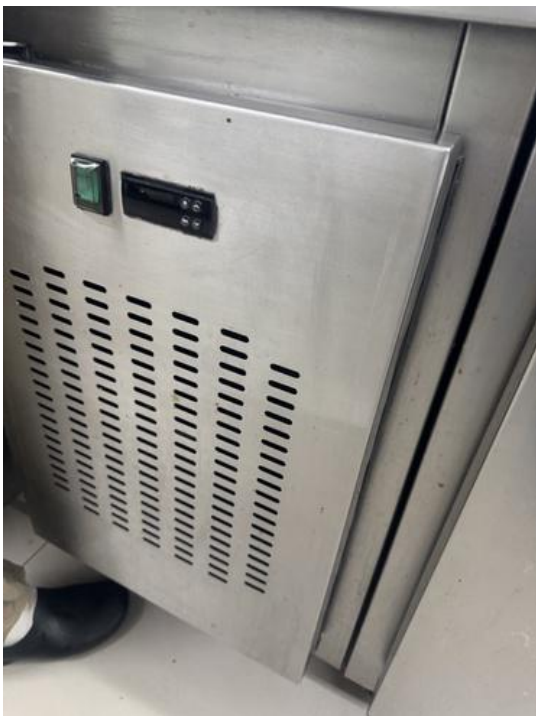
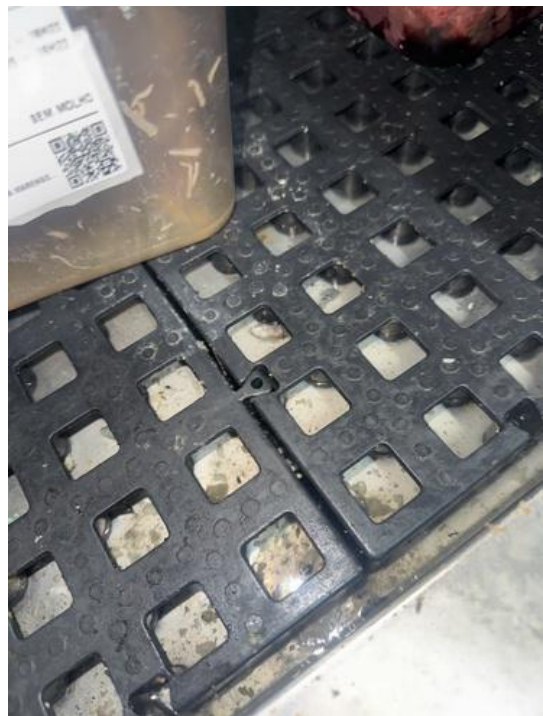
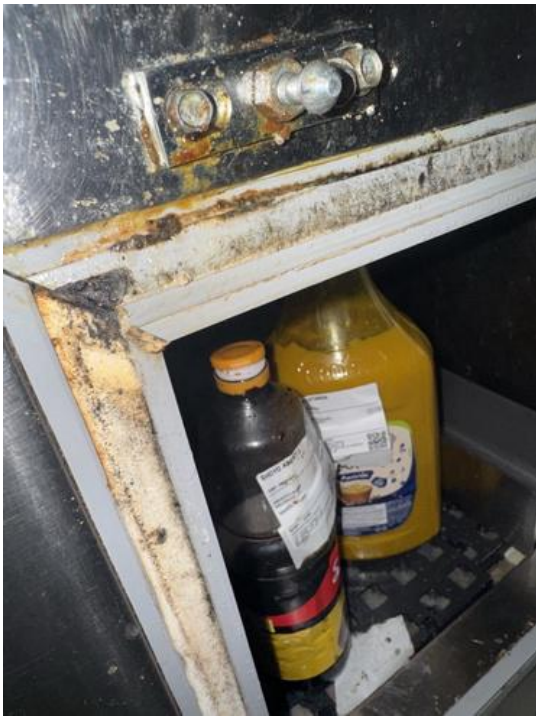
## Equipamentos de refrigeração em bom estado de conservação e higiene

Não Conforme

- COZINHA E PISTA FRIA: Geladeira da pista fria com abertura entre a borracha de vedação e a porta (sem encaixe) e com a porta semi solta, a mesma com o sistema o motor/grade do motor suja. Freezer com sujidades. Geladeira do suco suja. Máquina de gelo com a porta quebrada e suja internamente. Geladeira da cozinha sem funcionar e as demais gelai duras da cozinha sujas.

- CÂMARA FRIA: evaporadora com sujidades

- ESTOQUE SECO: freezer do setor com excesso de gelo e borracha de vedação com pontos de fungos.

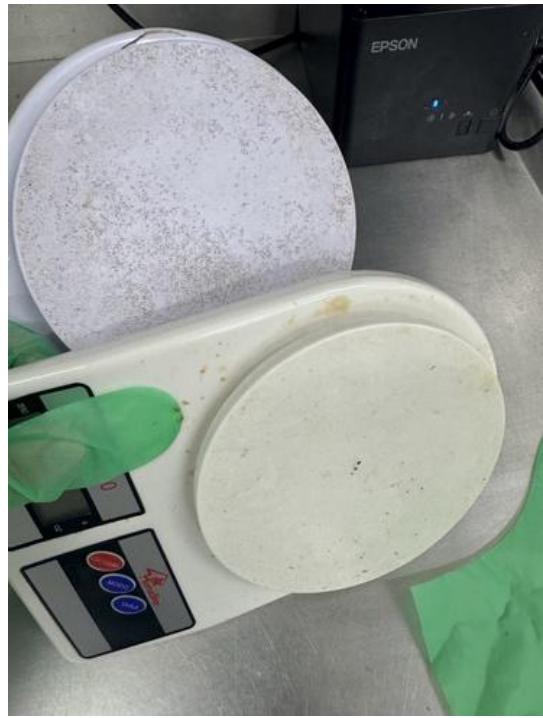
Photo 38

## Demais equipamentos em bom estado de conservação e higiene

Não Conforme

Balanças sujas.

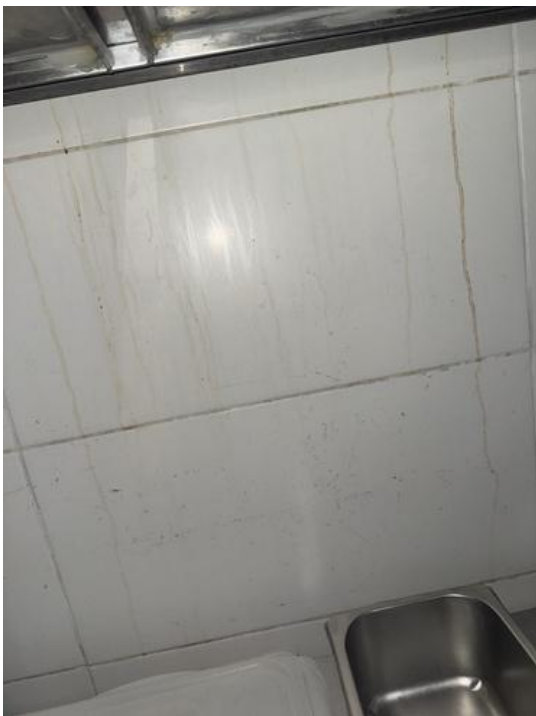
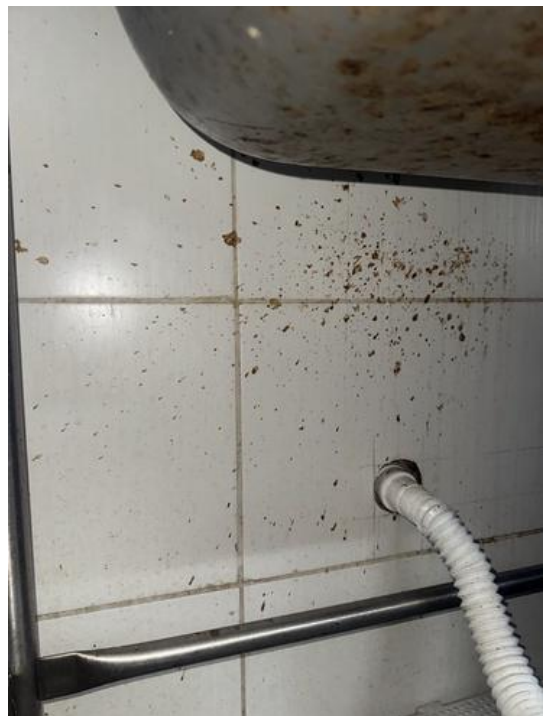
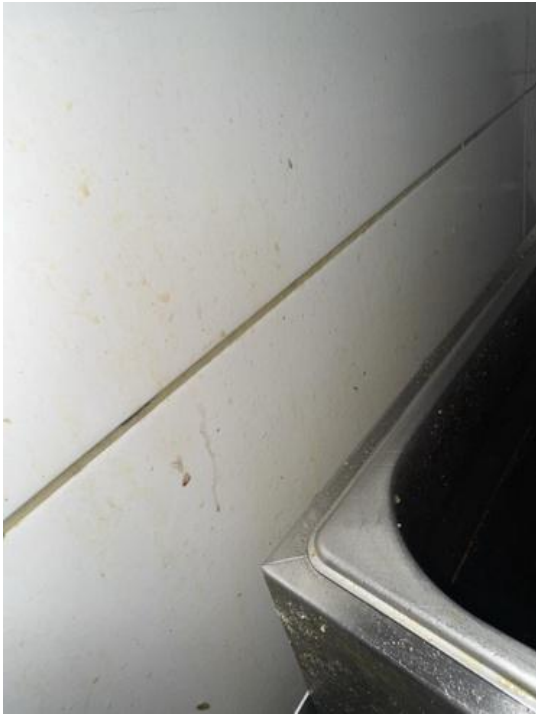
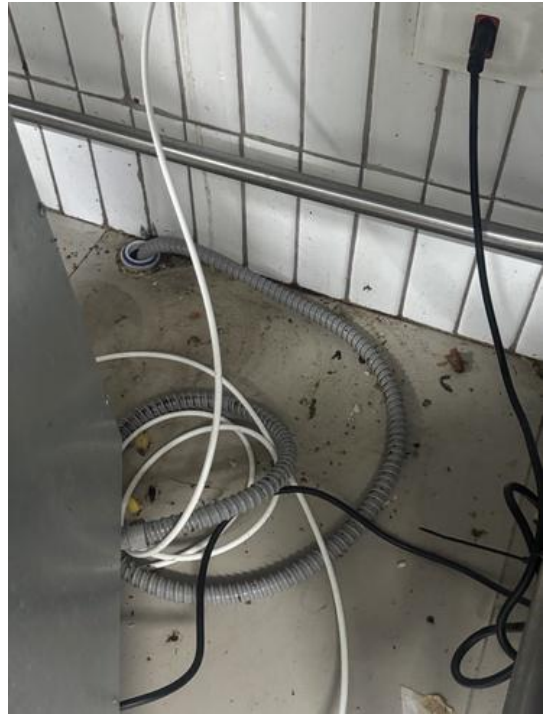
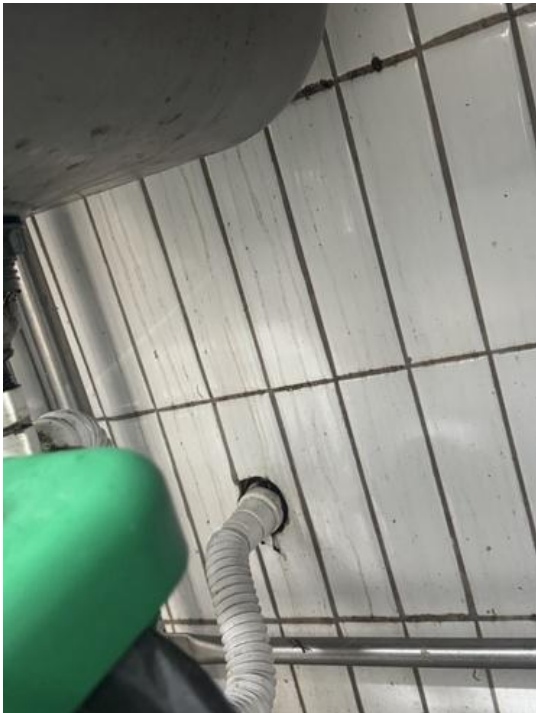
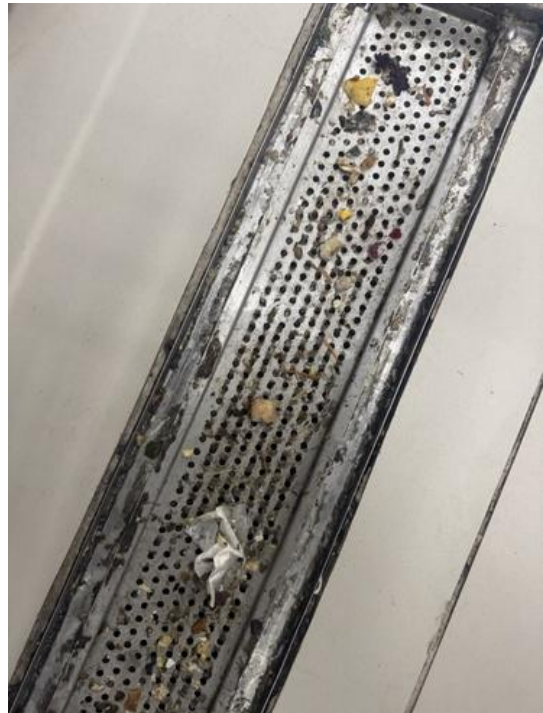
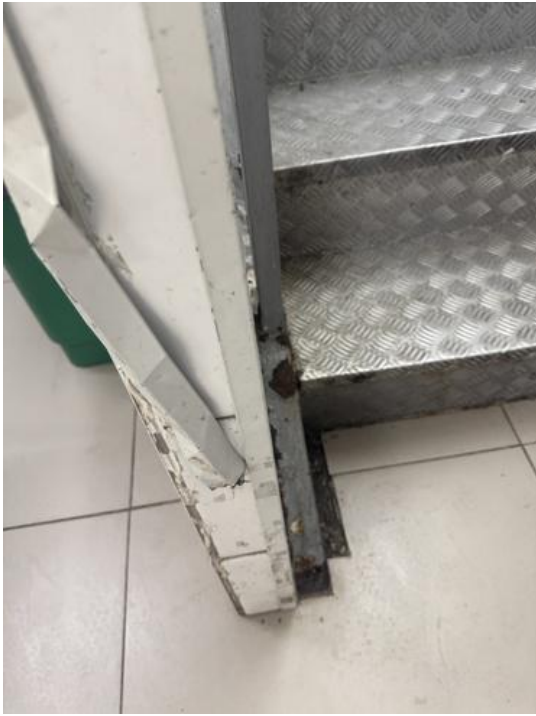
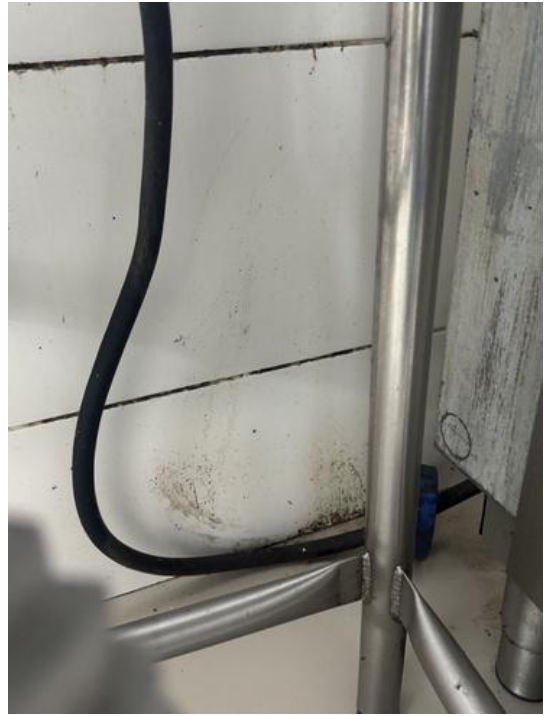
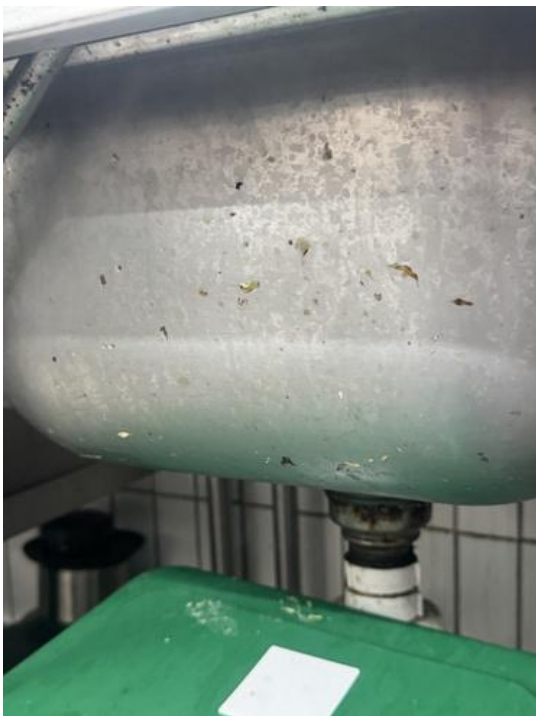
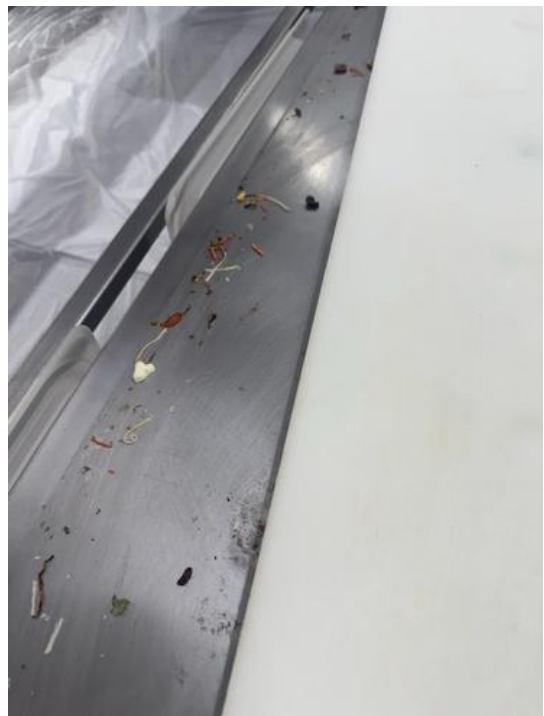
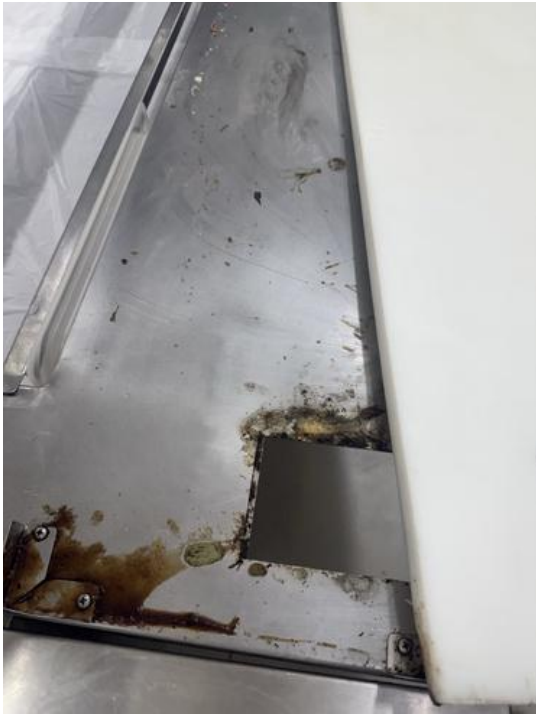
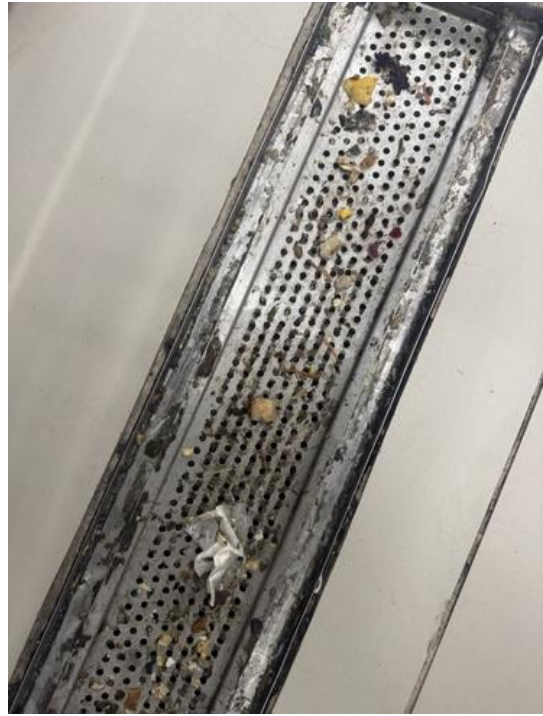
**Condições de higiene das ÁREAS DE MANIPULAÇÃO (PRÉ-PREPARO, PRODUÇÃO, COCÇÃO, PREPARO DE BEBIDAS E DELIVERY) - piso, paredes, teto, luminárias, prateleiras, bancadas e ralos e rodapés**

Não Conforme

**PISTA FRIA/COZINHA:**

- Pisos, rodapés e paredes de todas as áreas de manipulação sujas (sujidades principalmente atrás dos equipamentos) Escadas sujas e com estrutura lateral danificada, ralos sujos, embaixo da tábua da pista extremamente suja. Pia do suco suja.

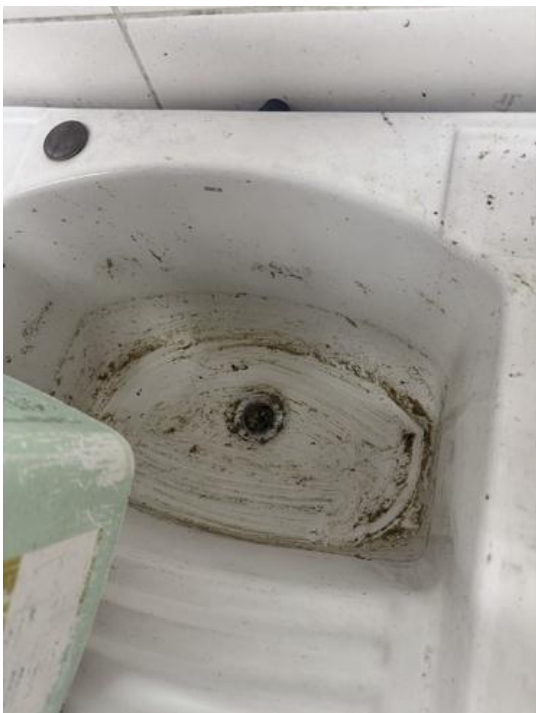
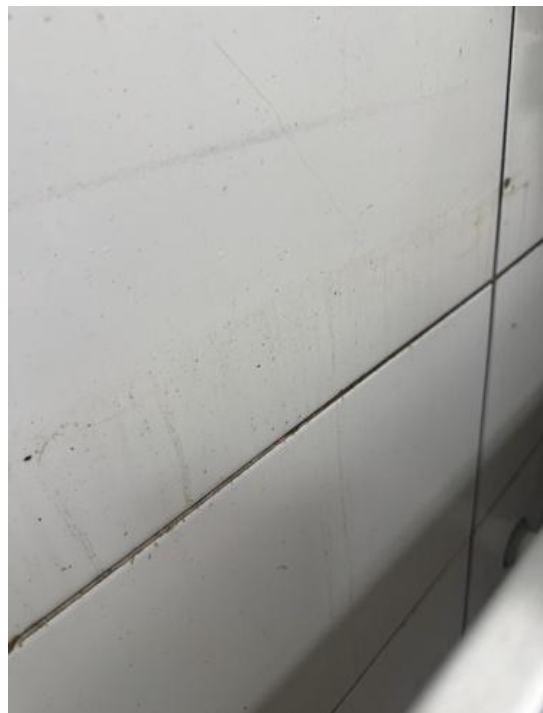
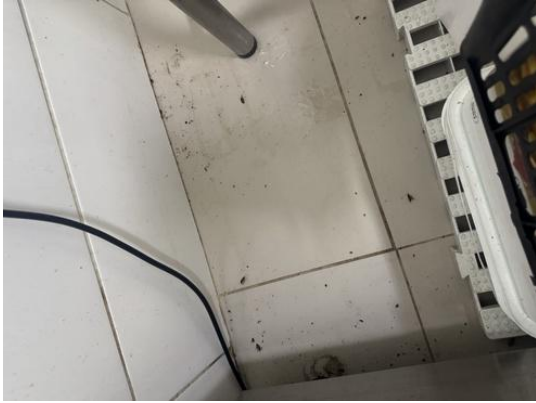
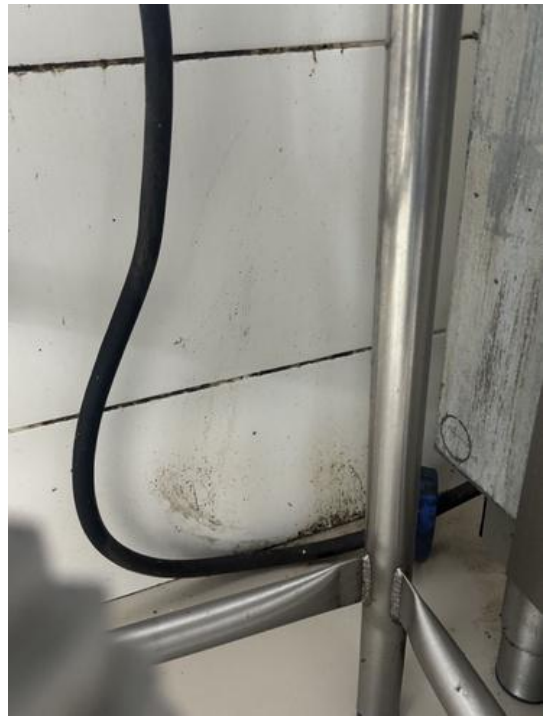
**Condições de higiene das ÁREAS DE HIGIENIZAÇÃO - piso, paredes, rodapés, teto, luminárias, prateleiras, bancadas, pia e ralos**

Não Conforme

Atrás e embaixo da bancada da área suja (paredes). Pia de higienização de utensílios de limpeza suja.

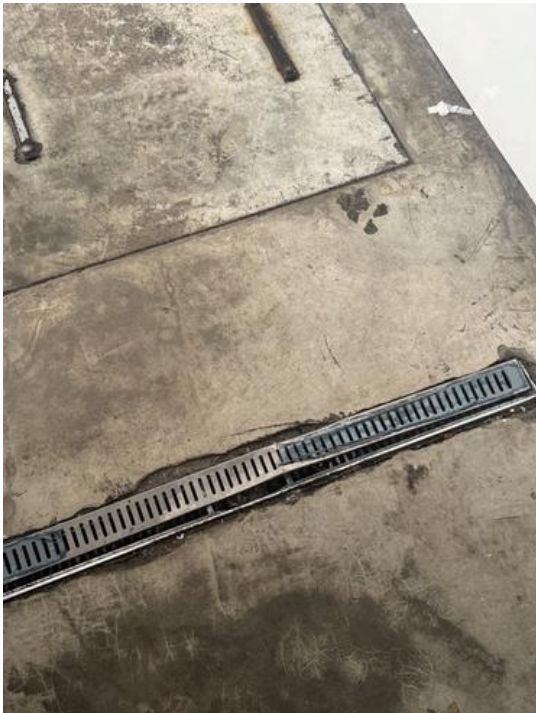
Photo 55

**Condições de higiene da SALA DE CONVIVÊNCIA/ REFEITÓRIO - piso, paredes, rodapés, teto, luminárias, prateleiras, bancadas, janelas, telas, portas, ralos e rodapés**

Não Conforme

- Ralo não vedado do acesso ao refeitório e sujo.

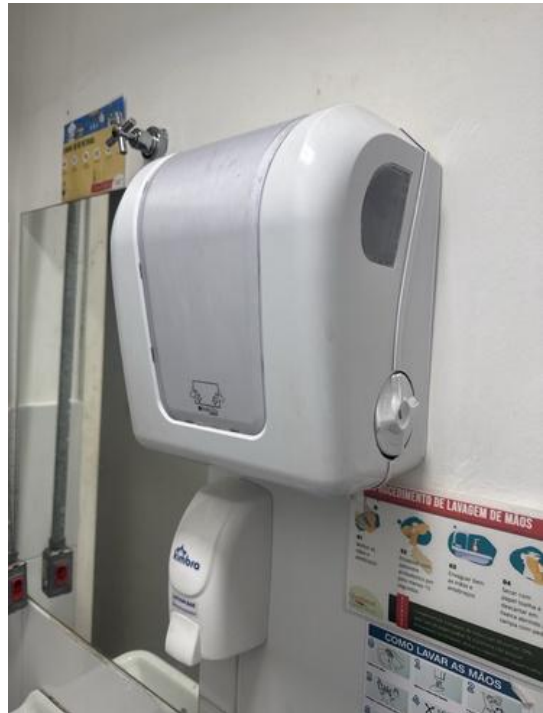
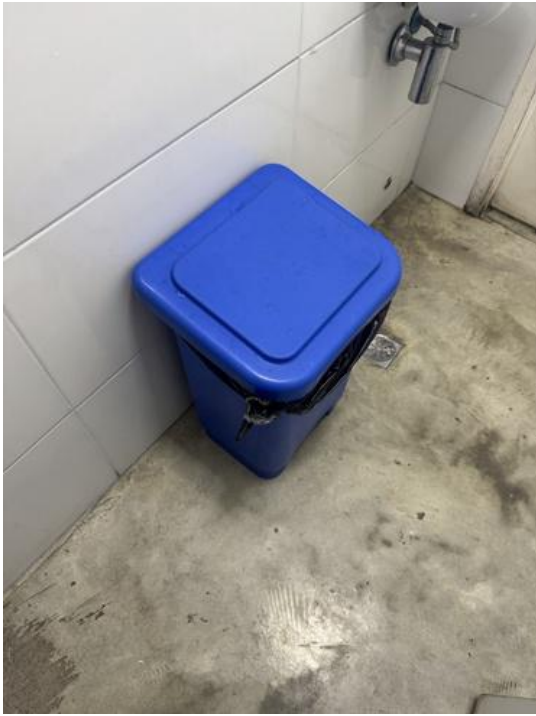
**Condições de higiene dos vestiários e sanitários de FUNCIONÁRIOS - piso, paredes, rodapés, teto, luminárias, prateleiras, bancadas e ralos**

Não Conforme

Sanitário feminino desabastecido de papel. Lixeira do sanitário masculino quebrada.

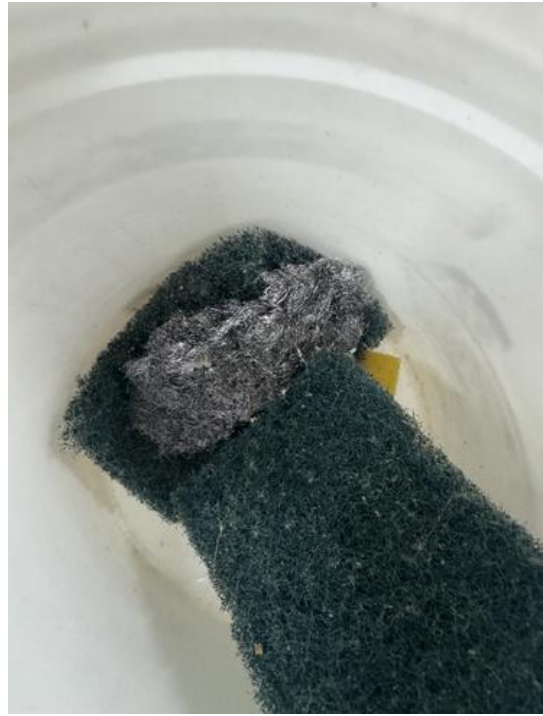
Photo 58

**Procedimento de higienização adequado (lavar + desinfetar)/lava-louça funcionado adequadamente e em bom estado de conservação e higiene. Esponjas não ficam submersas em solução (baldinhos)**

Não Conforme

Presença de esponja de aço na cozinha e na área de higienização de louças. Pia de higienização de utensílios de limpeza extremamente suja.

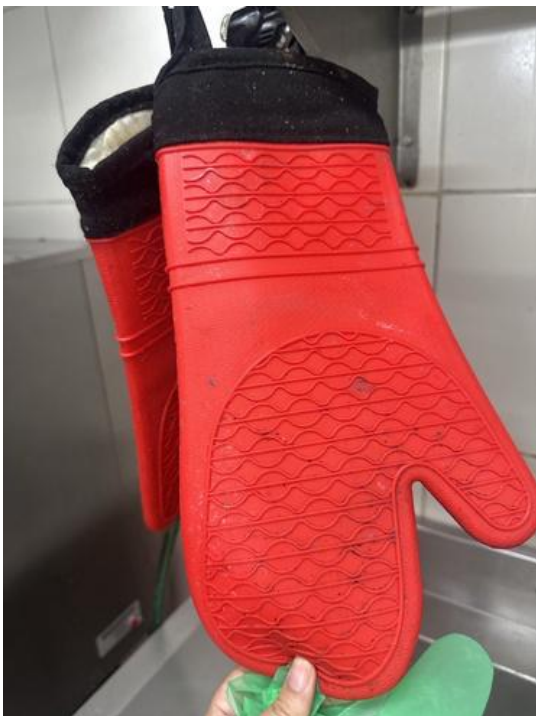
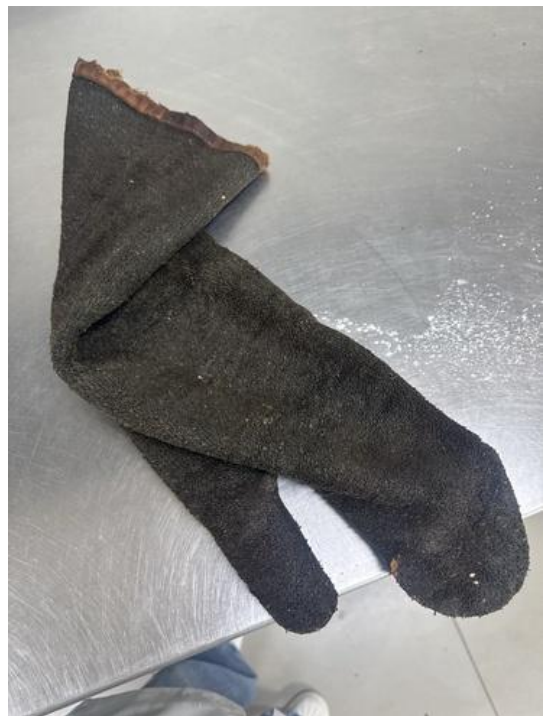
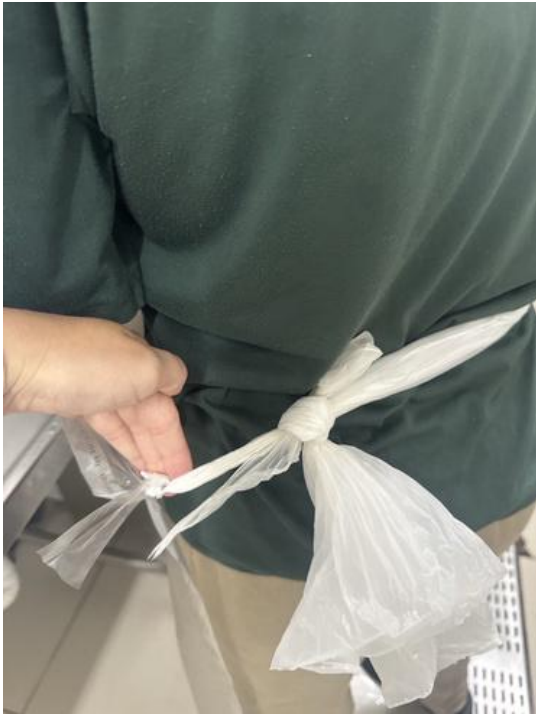
**Uso de EPI (luvas de borracha, botas, óculos de segurança e máscara protetora)**

Não Conforme

Luva sem C.A. Outro par em mal estado de conservação. Aventais de plástico em mal estado de conservação (colaboradores amarrando com saco plástico).

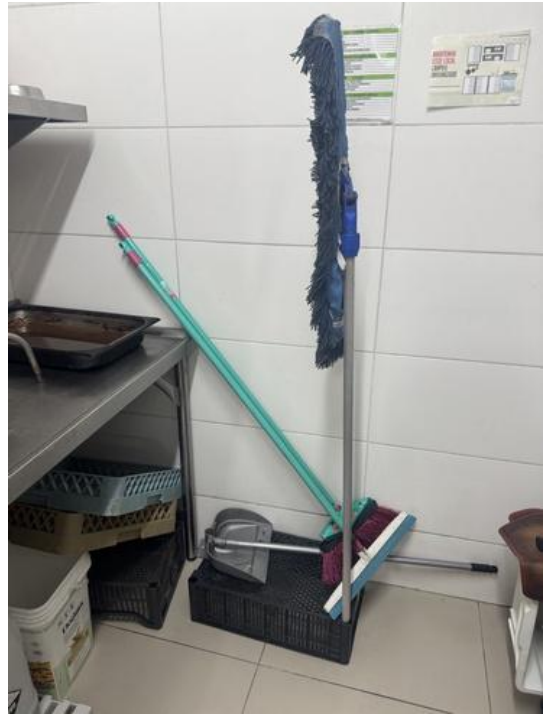
Photo 62

**Utensílios de limpeza limpos e em bom estados, armazenados corretamente**

Não Conforme

Utensílios de limpeza em local inadequado (em área de higienização próximo a utensílios limpos).

OBS: manter em área própria.

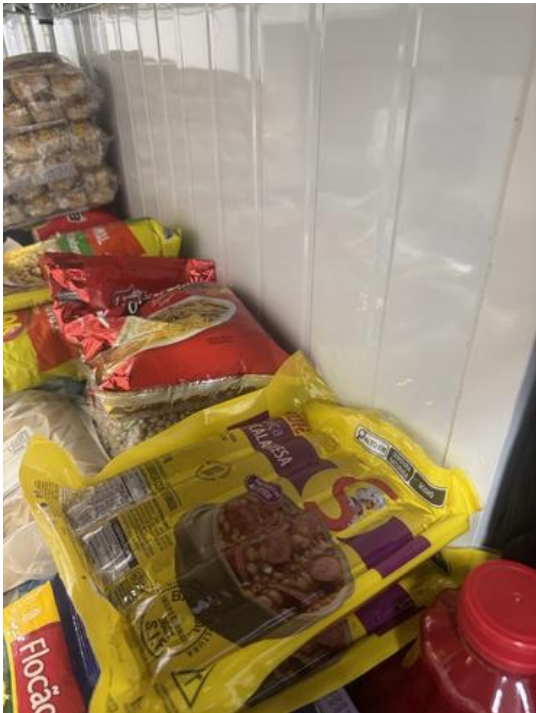
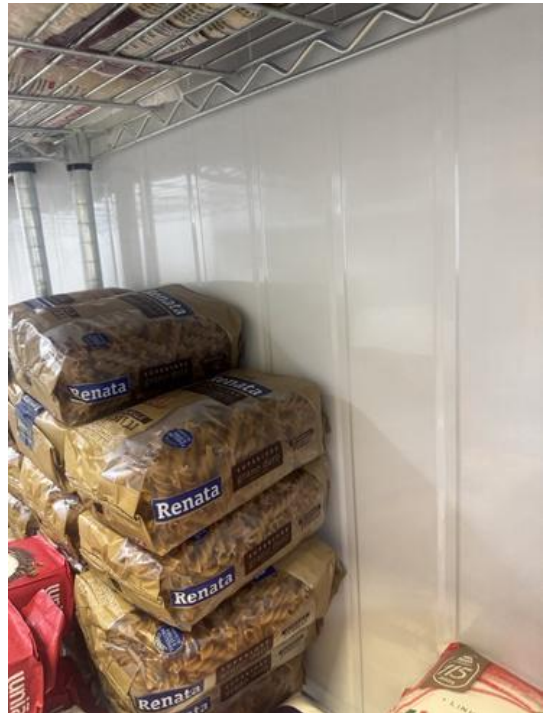
### Armazenamento adequado de produtos no ESTOQUE (em sistema PVPS, afastados de piso, parede e teto)

Não Conforme

Produtos no estoque seco encostados na parede.

OBS: insumos na prateleira desorganizados.
