## Checklist GreenJoy - v.3

Anália Franco

| Documento nº | Anália Franco - 09.01.26 |
| Realizado em: | 9 Jan 2026 08:30 -03 |

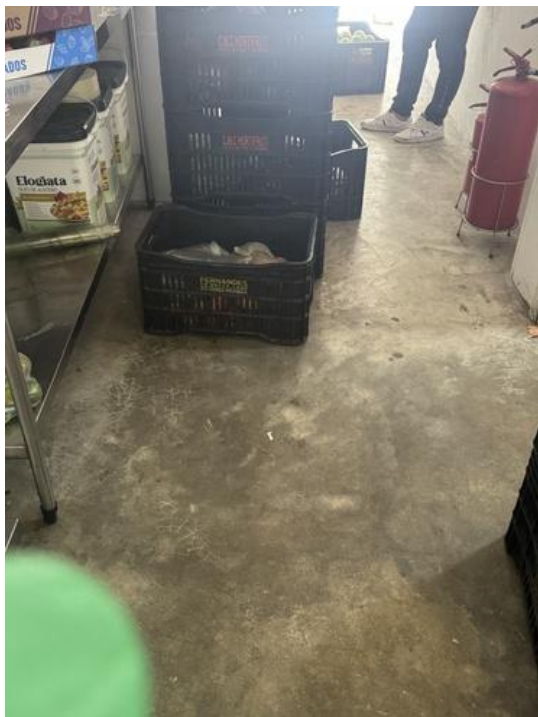
Photo 65

### Procedimento de recebimento adequado, temperaturas registradas

Não Conforme

- Ausência de paleta para recebimento de mercadoria.

- Antônio não realizou o registro na planilha recebimento do frango e iogurte,

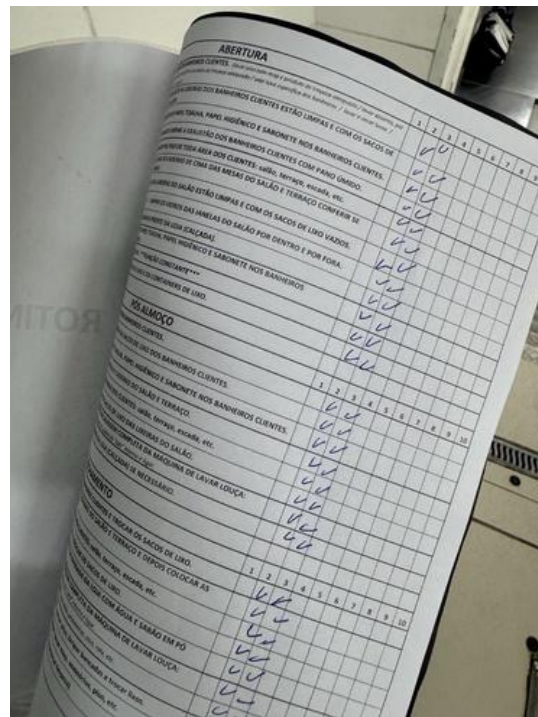
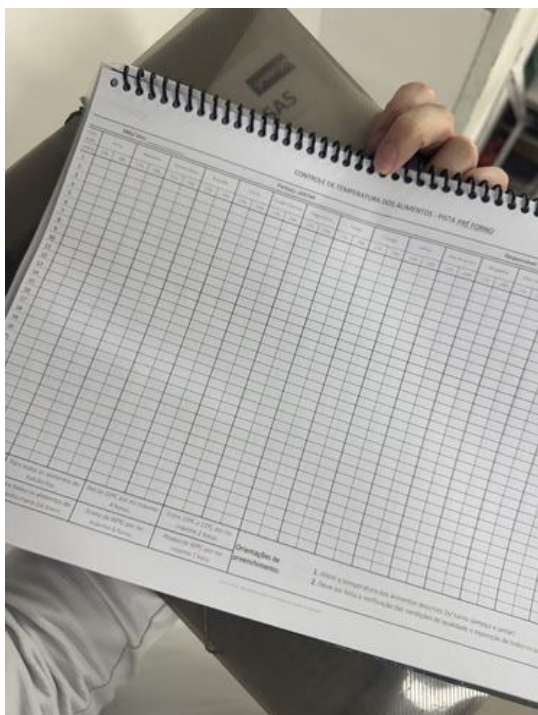
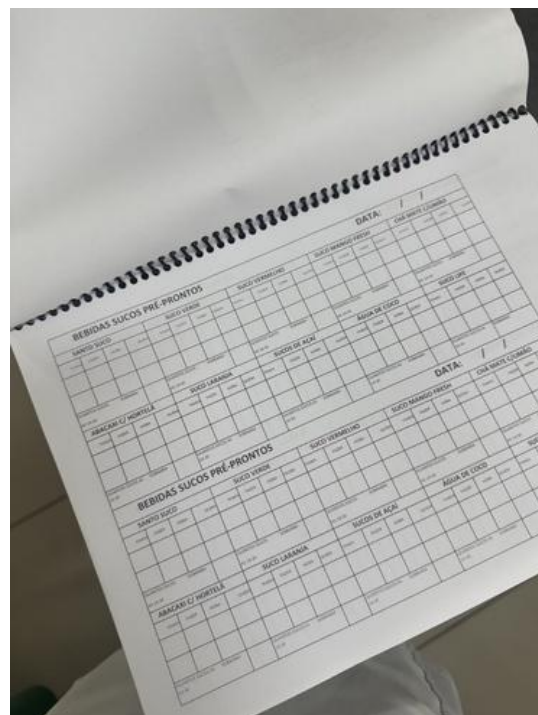
### Formulários de qualidade preenchidos (controle da temperatura dos equipamentos; controle de temperatura dos alimentos em distribuição; recebimento de matéria prima; registro de higienização geral e de sanitários e

Não Conforme

monitoramento de pragas)

Formulários sem preenchimentos (higienização, controle de temperatura, preparo do sucos).
