VEÍCULO E SOLICITAÇÃO

RESULTADO DO EXAME

APROVADO COM APONTAMENTOS

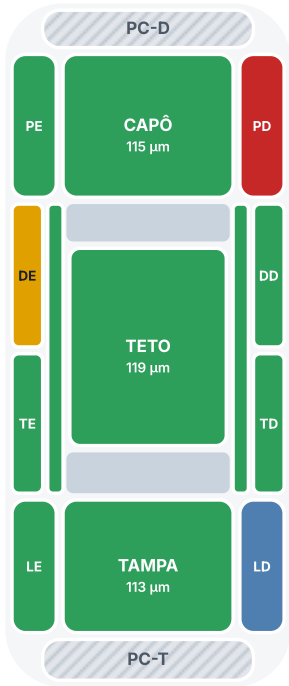
MAPA DE ESPESSURA DE PINTURA

| ITEM | VERIFICAÇÃO / OBSERVAÇÃO | NÍVEL |
|---|---|---|
| CAR-03 | Medição de espessura peça a peça<br>Espessura acima da referência na porta dianteira esquerda e no paralamas dianteiro direito (ver mapa de pintura). Indício de repintura. | N2 |

| PEÇA | LEITURAS (µm) | MÉDIA | INDICAÇÃO |
|---|---|---|---|
| Paralama dianteiro direito | 310, 345, 290, 330, 325 | 320 | Provável repintura com massa/reparo |
| Porta dianteira esquerda (DE) | 180, 195, 188, 176, 190 | 186 | Provável repintura |
| Lateral traseira direita | 68, 72, 70, 71, 69 | 70 | Mais fina que as demais: investigar (polimento intenso ou peça substituída) |
