VEÍCULO E SOLICITAÇÃO

| PLACA<br>ABC1D23 | TIPO<br>Carro | MARCA / MODELO<br>Hatch Exemplo 1.0 Flex | |

RESULTADO DO EXAME

APROVADO COM APONTAMENTOS

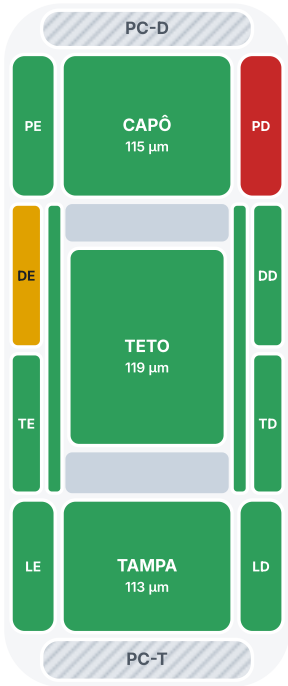
MAPA DE ESPESSURA DE PINTURA

| PEÇA | LEITURAS (µm) | MÉDIA | INDICAÇÃO |
|---|---|---|---|
| Paralama dianteiro direito | 310, 345, 290, 330, 325 | 320 | Provável repintura com massa/reparo |
| Porta dianteira esquerda (DE) | 180, 195, 188, 176, 190 | 186 | Provável repintura |

Referência: 118 µm (mediana das médias das peças medidas). Critério: até 1,3× a referência = compatível; até 2× = provável repintura; acima de 2× = provável repintura com massa/reparo. Valores orientativos: a espessura de fábrica varia por fabricante, modelo, cor e processo; a indicação não substitui a inspeção visual da peça.
