Documento soporte de desarrollo

1. Revisión Realineamiento del Cauce "ARROYO WHITEMARSH"

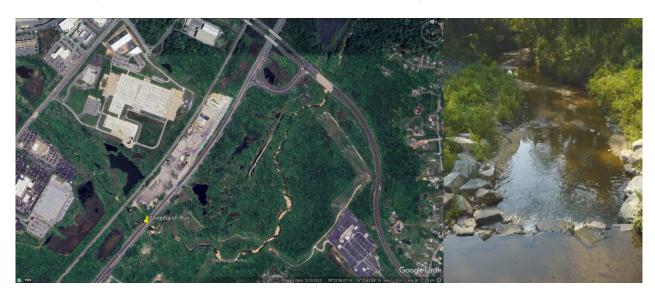
Localizado en la ciudad de Baltimore, perteneciente al estado de Maryland, EE. UU., (Lat. 39.366057°, Long. -76.439747°), pertenece a la cuenca Gunpowder-Patapsco (Area: 12.25 km2) y fluye hacia el este desde la población de Whitemarsh, para luego confluir con el arroyo Honeygo y otros afluentes más pequeños, conformando el Bird River, que finalmente descargar sobre la bahía Chesapeake. Para el año 1996, los principales usos de suelo en la cuenca estaban distribuidos de la siguiente forma: 18% desarrollos urbanos, 23% zonas agrícolas, 18% bosques. Si bien, es una cuenca pequeña, la dinámica de transporte de sedimentos es bastante fluctuante a razón del régimen intermitente de la corriente principal.
