Betreff: AW: EP SIEP LSW Diegten

Betreff: EP SIEP LSW Diegten

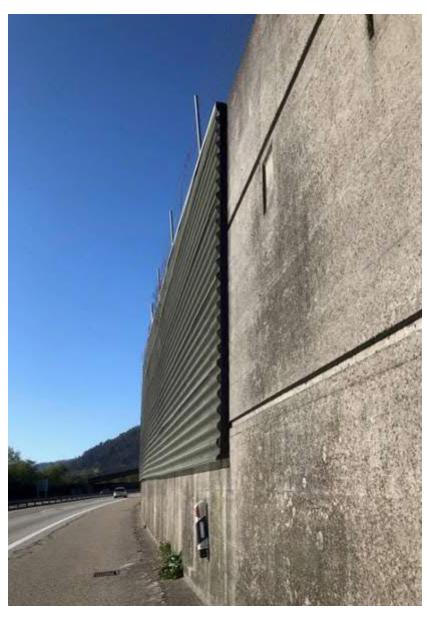
Mögliche Prothese:

Die defekte LSW Digten wurde vor rund 25 Jahren von der Firma Anliker gebaut.

Wichtig, der Rest der Mauer kann früher oder später auch nachbrechen!

Philipp Birchmeier sieht nach einer ersten Einschätzung einen 1:1 Ersatz im Vordergrund.

Spitzen und das Aufsetzen einer Prothese wird er uns aber grob kalkulieren bis zur nächsten BS.

Der 1:1 Ersatz kann just in time demontiert und am gleichen Tag montiert werden.
