**CRESCENCIO**  
ENGENHARIA

**LAUDO DE INSPEÇÃO  
PREDIAL**

**Contratante :** CONDOMINIO Recreio das Canoas, cadastrado no CNPJ 40.206.815/0001-46.

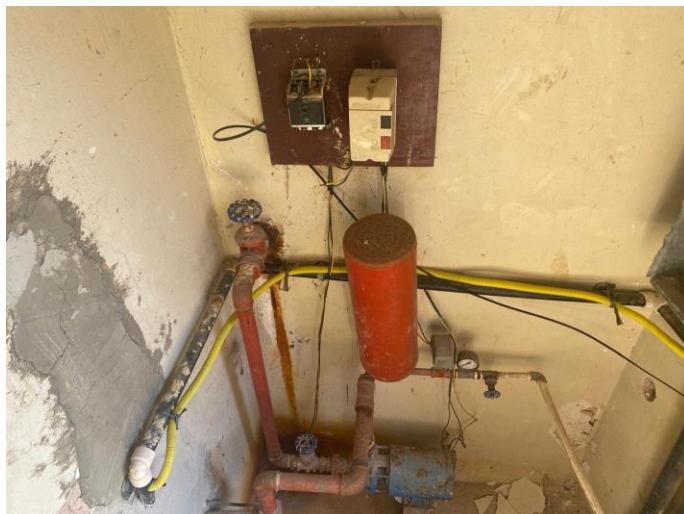
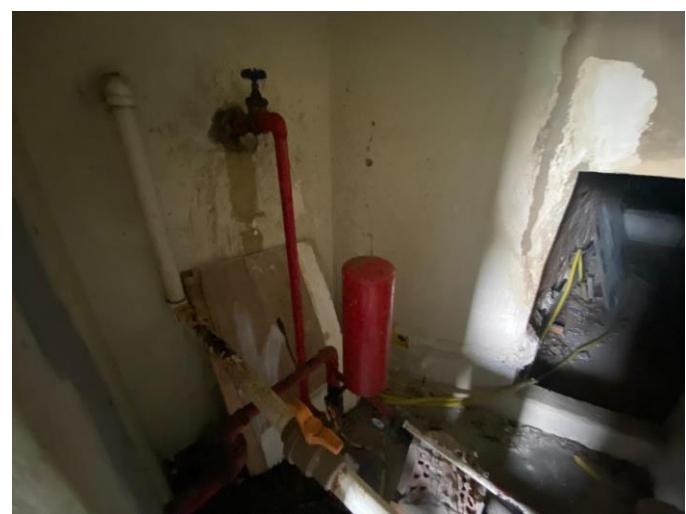
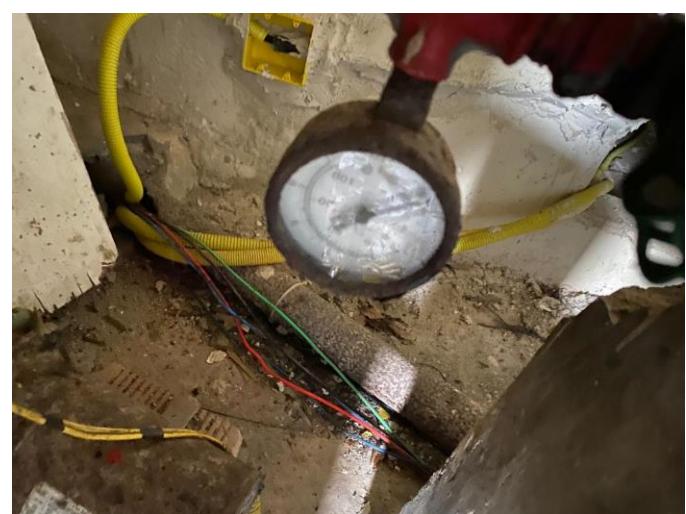
Durante a vistoria foi verificado que o sistema Contra Incêndio está inativo necessitando urgente de uma adequação e colocação em uso conforme normas vigentes, em todo o condomínio.

Sistema de Incêndio inativo nos Blocos

CLASSIFICAÇÃO DA IRREGULARIDADE				
PATAMAR DE PRIORIDADE	Falha			
	G	U	T	TOTAL
PRIORIDADE 1	10	10	10	1000

Contratar empresa especializada para revisar todo o sistema Contra Incêndio e SPDA, realizando todas adequações necessárias e aprovações junto aos órgãos.

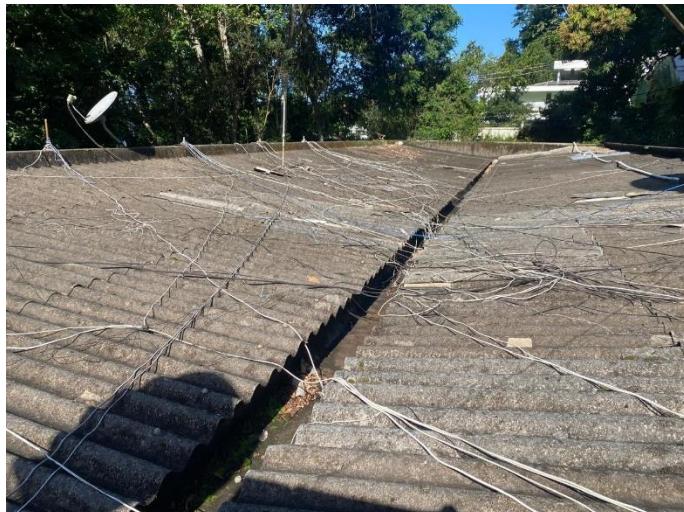
Durante a vistoria foi verificado que as tubulações de Elétricas, Especiais e Hidráulicas necessitam ser revisadas. Ação se estende aos 5 Blocos

Fiação exposta e sem proteção no Bloco 01

CLASSIFICAÇÃO DA IRREGULARIDADE				
Falha				
PATAMAR DE PRIORIDADE	G	U	T	TOTAL
PRIORIDADE 1	10	8	10	800

Contratar empresa especializada para realizar adequações necessárias e novas instalações conforme normas vigentes.

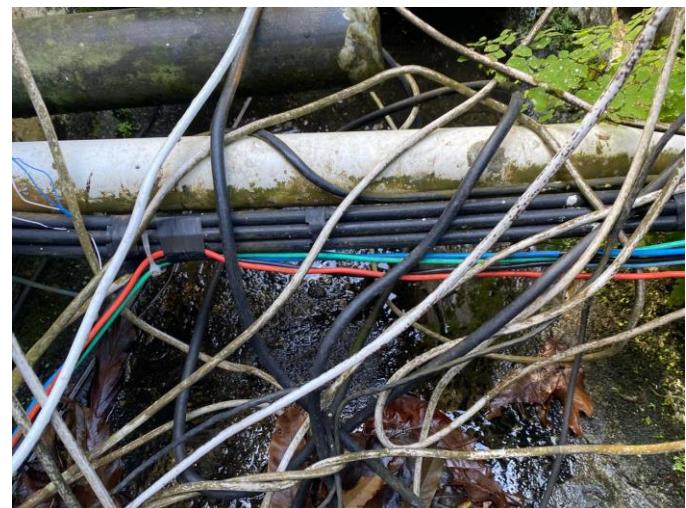
Fiação exposta e sem proteção no Bloco 02

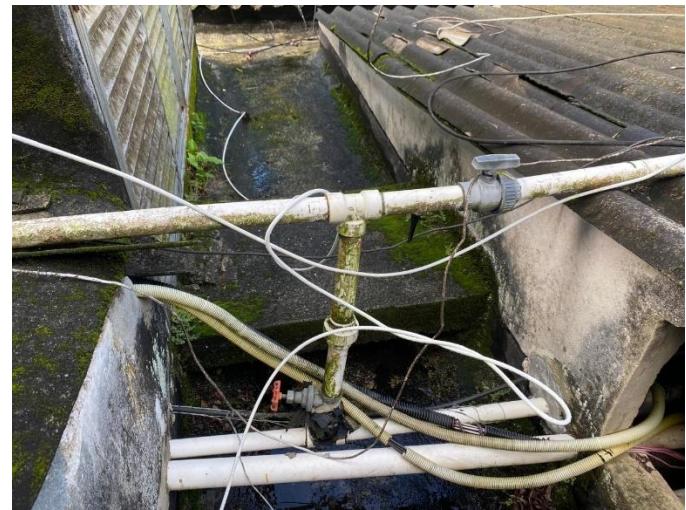
Revisar Fixações e realizar pintura das tubulações hidráulicas afim de prolongar sua vida útil

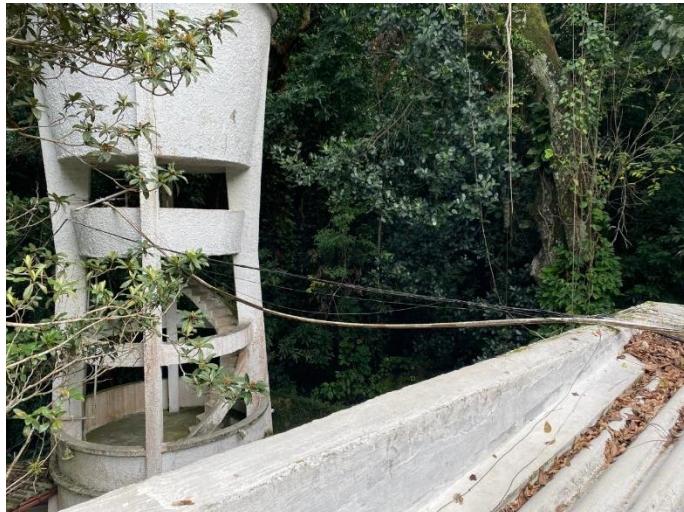
Tubulação de sem fixação podendo causar colapso

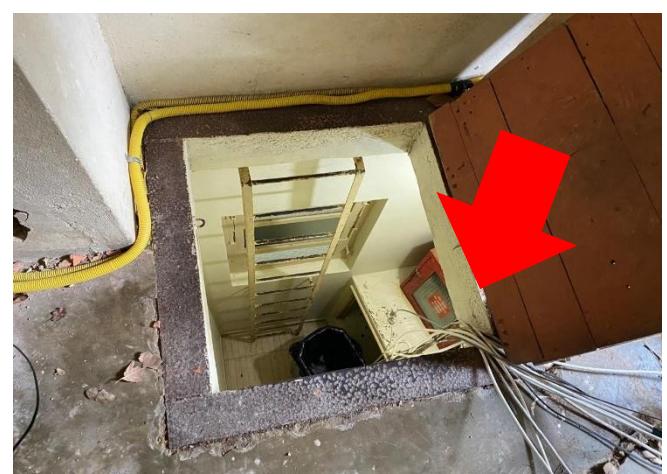
Realizar estudo / projeto verificando as passagens das fiações das instalações especiais.

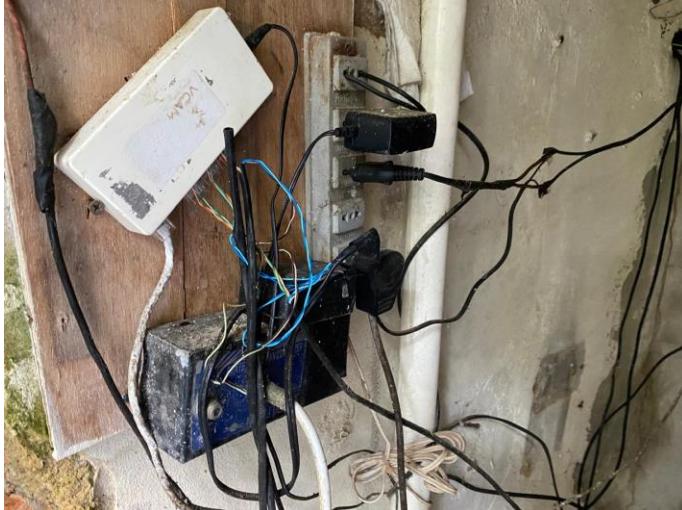
Fiação exposta e sem proteção no Bloco 05 com risco devido ao contato direto com madeira

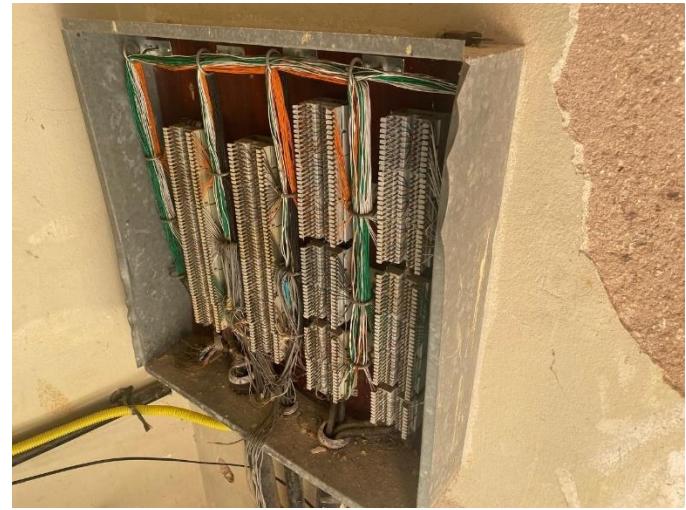
Colocação de proteção e identificação dos quadros das instalações

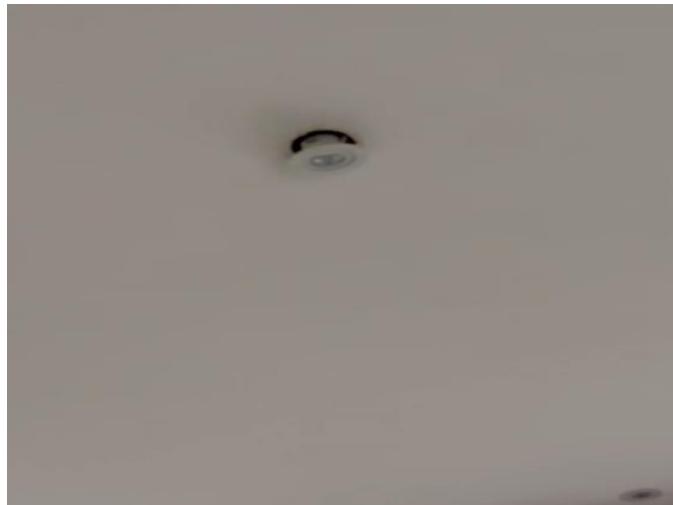
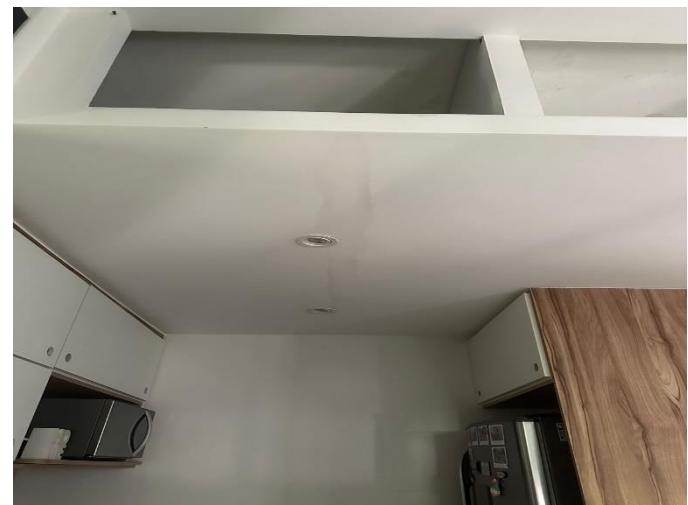
Durante a vistoria foi informado pela administração do condomínio que algumas unidades contêm infiltração vindo no telhado, e foi observando durante as visitas pontos com possibilidade de infiltração. Portanto se faz necessário uma revisão de impermeabilização nos blocos 01,02,04,05 e a sede.

Teto sob o telhado com infiltrações

CLASSIFICAÇÃO DA IRREGULARIDADE				
Falha				
PATAMAR DE PRIORIDADE	G	U	T	TOTAL
PRIORIDADE 1	10	8	10	800

Contratar empresa especializada para revisar toda a impermeabilização conforme norma (NBR 9574) da calha e recomendo que seja feita uma proteção com impermeabilização (argamassa polimérica) sob a área com telhas afim de evitar possíveis vazamentos.

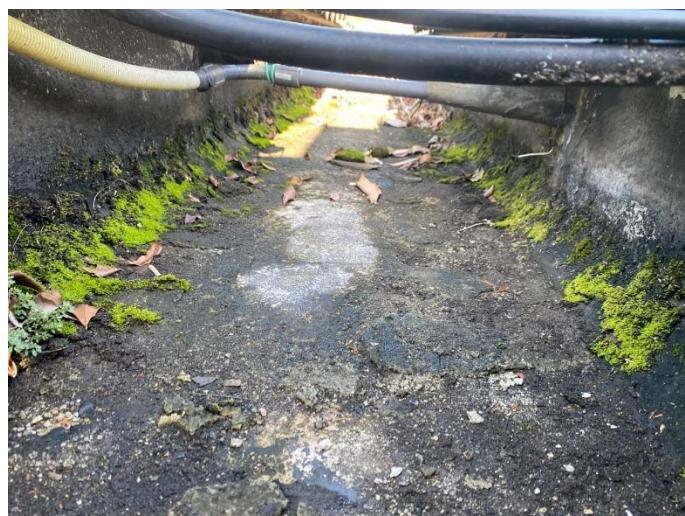
Presença de vegetação na calha demonstrando  
presença de água no Bloco 01

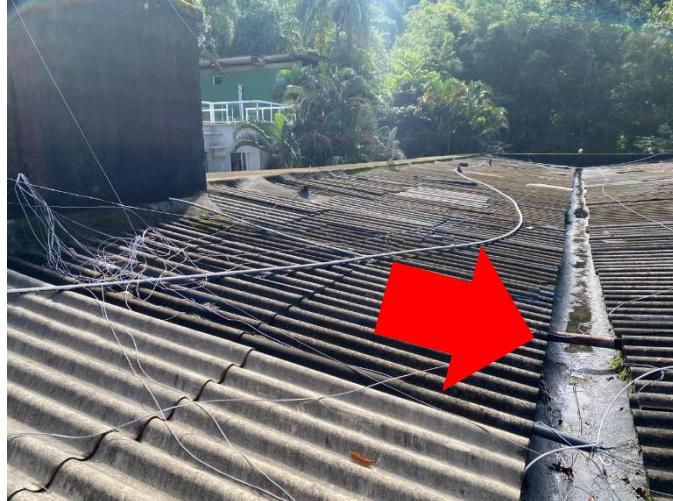
Acúmulo de água podendo causar infiltrações no Bloco 04

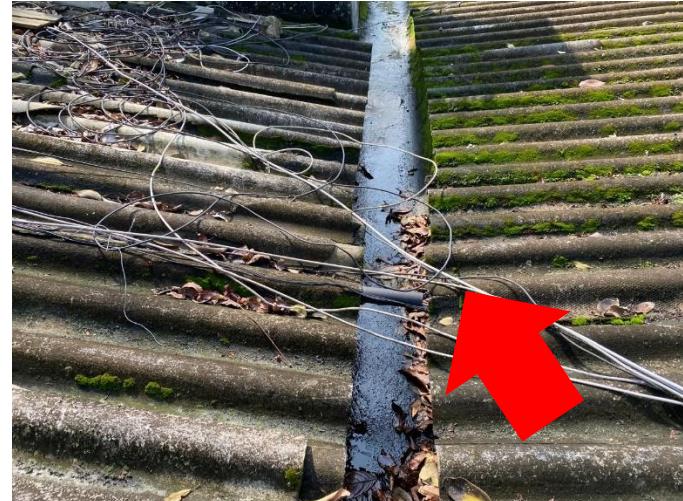
Acúmulo de água podendo causar infiltrações no Bloco 05

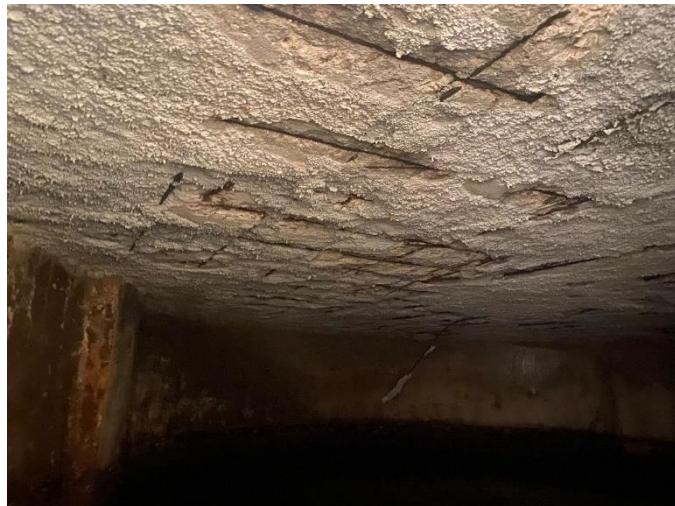
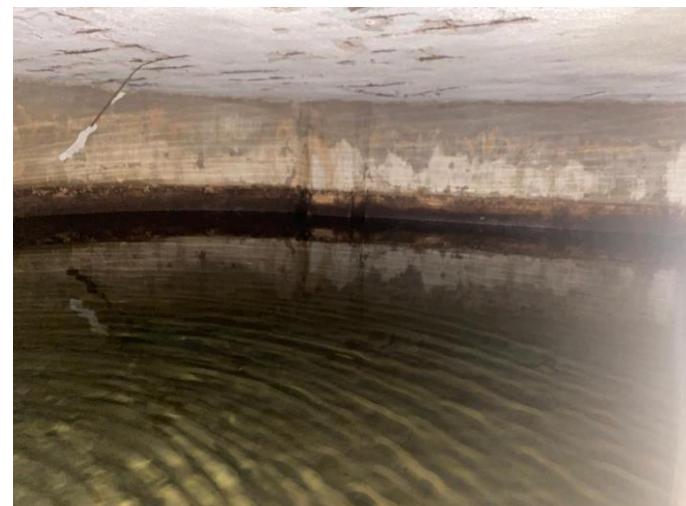
Durante a vistoria foi verificado falhas estruturais com exposição de armadura nos reservatórios e manchas de infiltração. Sendo necessário um tratamento da armadura tanto dentro dos reservatórios como na laje de cobertura do acesso ao telhado e posteriormente uma revisão da impermeabilização do reservatório. Tal medida se aplica em todos os blocos incluindo o castelo de água.

Manchas de infiltração e exposição de armadura no Reservatório do Bloco 01

CLASSIFICAÇÃO DA IRREGULARIDADE				
Falha				
PATAMAR DE PRIORIDADE	G	U	T	TOTAL
PRIORIDADE 1	10	8	10	800

Contratar empresa especializada para realizar manutenção e revisão da armadura e posteriormente impermeabilização dos reservatórios conforme normas vigentes.

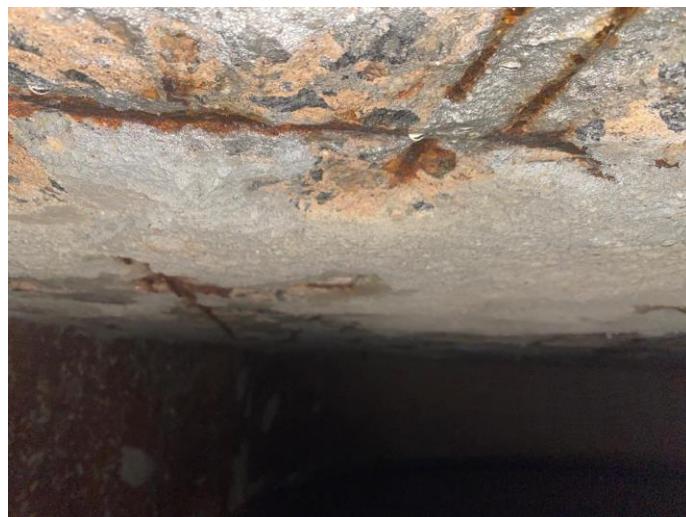
Manchas de infiltração e exposição de armadura no Reservatório do Bloco 02

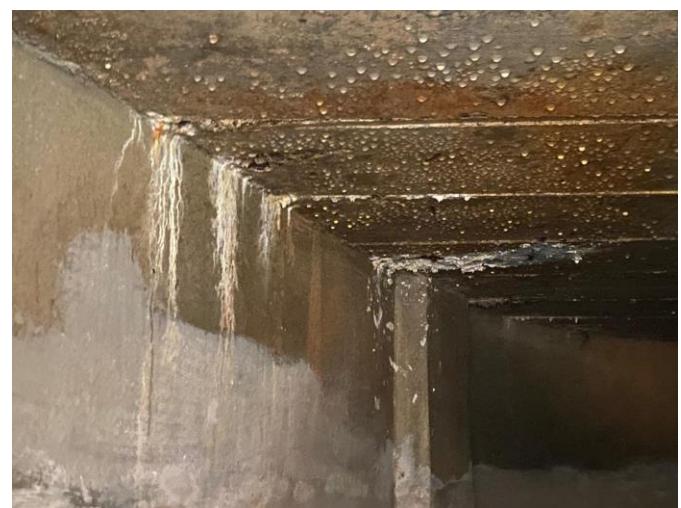
Manchas de infiltração e exposição de armadura no Reservatório do Bloco 03

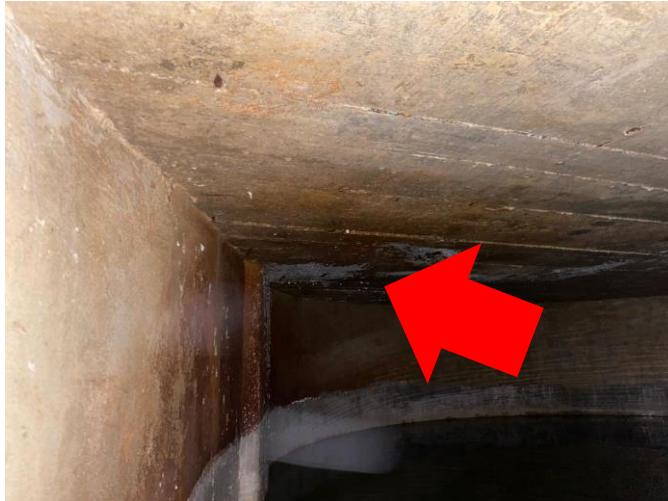
Manchas de infiltração no Reservatório do Bloco 04

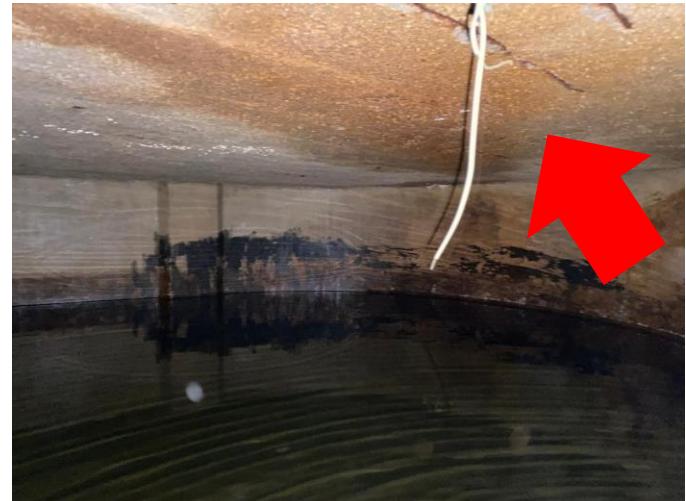
Manchas de infiltração e exposição de armadura no  
Reservatório do Bloco 05

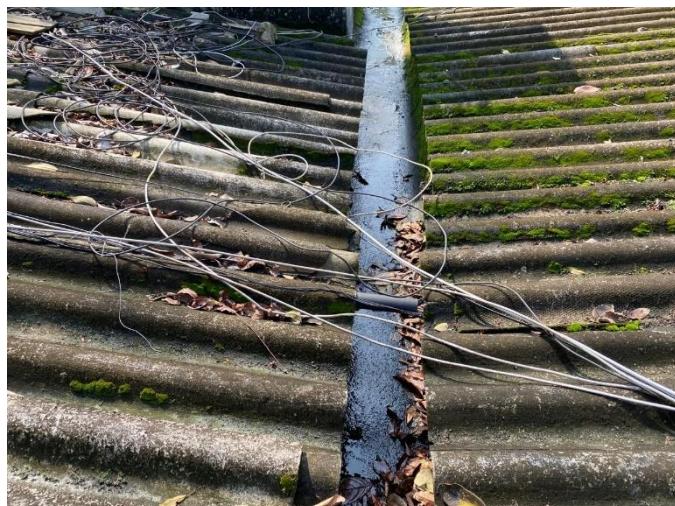
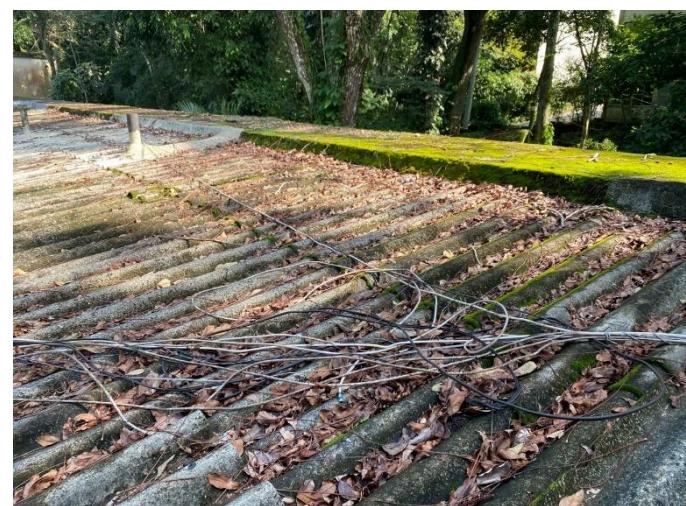
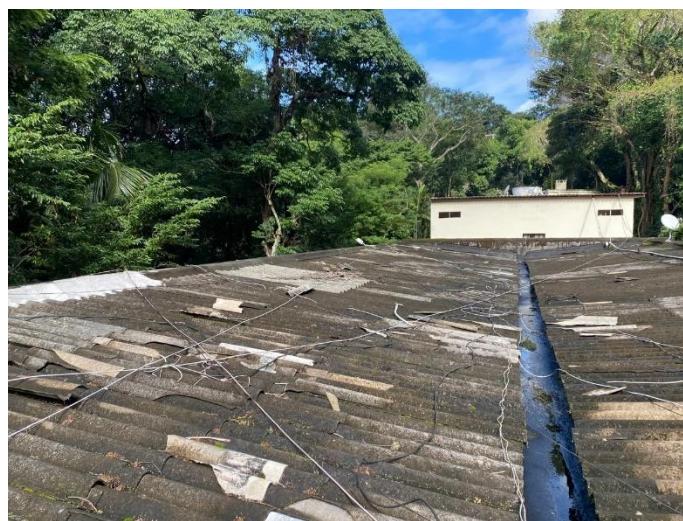
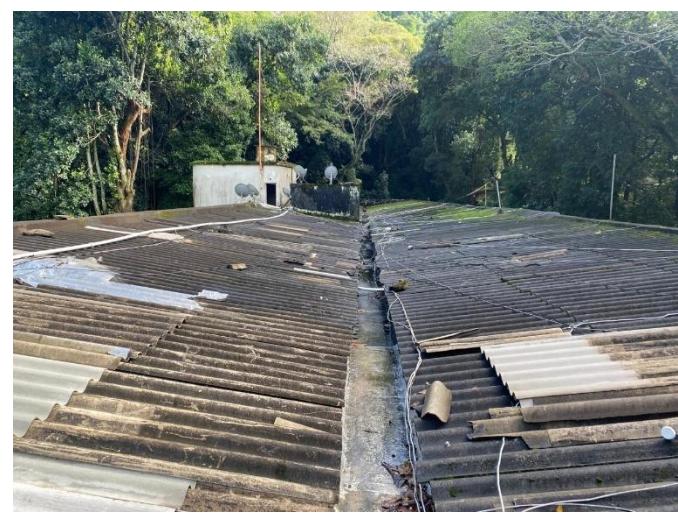
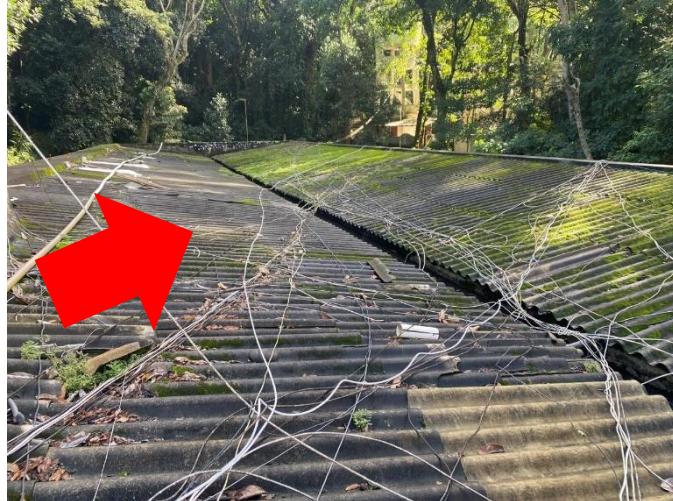
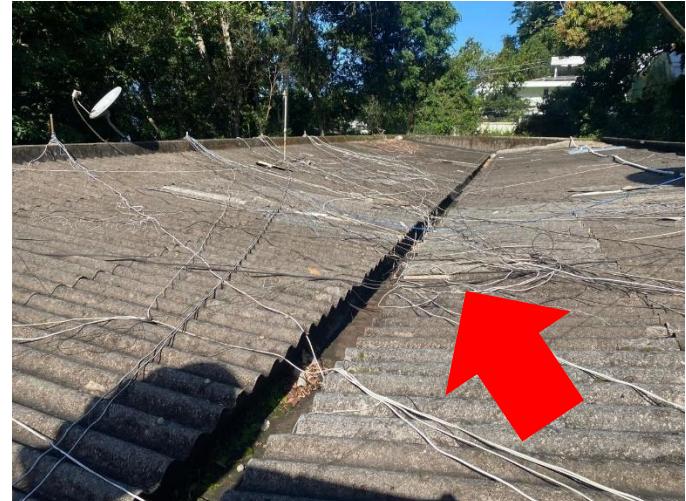
Durante a vistoria foi verificado rufos e telhas danificadas, avariada/fissuradas. Se faz necessário uma revisão nos blocos nos blocos 01,02,04,05 e a sede.

Telhado com telhas danificadas e avariadas

CLASSIFICAÇÃO DA IRREGULARIDADE				
Falha				
PATAMAR DE PRIORIDADE	G	U	T	TOTAL
PRIORIDADE 1	6	6	10	360

Contratar empresa especializada para realizar manutenção e revisão do telhado conforme norma ( NBR 7196).

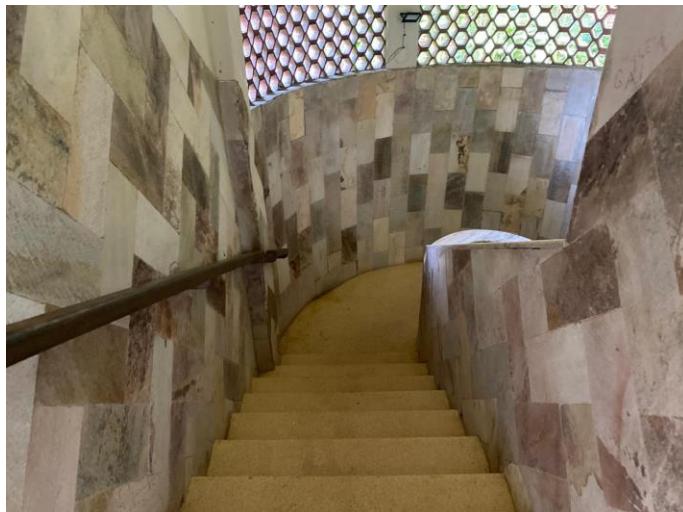
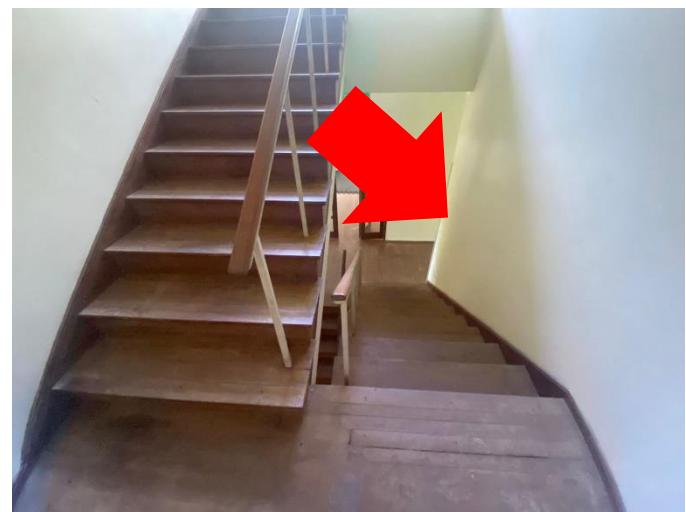
Se faz necessário a colocação de guarda corpo em ambos os lados da escada em ambos os blocos e a sede.

Colocação de Guarda Corpo continuo em ambos os lados da escada

CLASSIFICAÇÃO DA IRREGULARIDADE				
Anomalia Endogena				
PATAMAR DE PRIORIDADE	G	U	T	TOTAL
PRIORIDADE 1	10	1	10	100

Contratação de empresa para realizar colocação de guarda corpo no lado faltante.

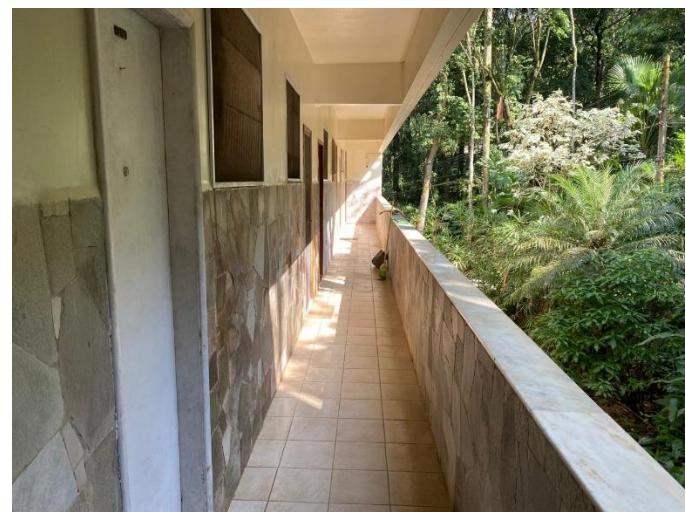
Falta de luminária de emergência nos corredores

Contratar empresa realizar estudo para posicionamento das luminárias de emergências e realizar colocação.

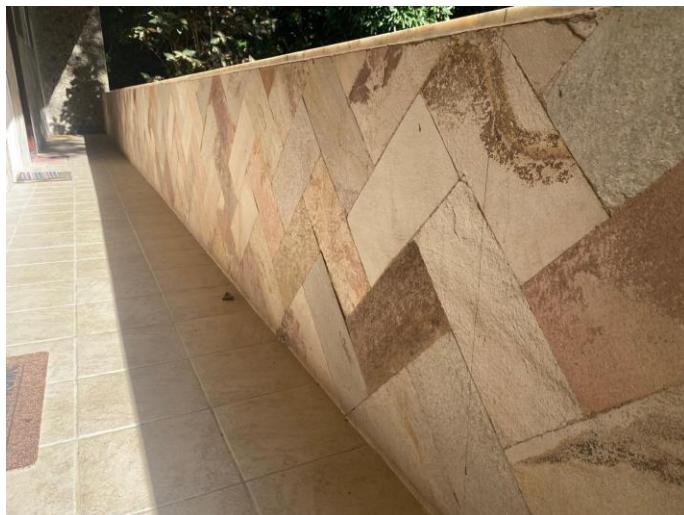
Durante a vistoria foi verificado que alguns locais estão com peças soltas e falta de rejentes. Portanto recomendo que seja revisado todos os revestimentos cerâmicos e rejuntamento.

Locais com falhas de rejuntamento e peças soltas.

CLASSIFICAÇÃO DA IRREGULARIDADE				
Falha				
PATAMAR DE PRIORIDADE	G	U	T	TOTAL
PRIORIDADE 3	6	6	6	216

Contratar empresa especializada para revisar os revestimentos cerâmicos e rejuntamento.

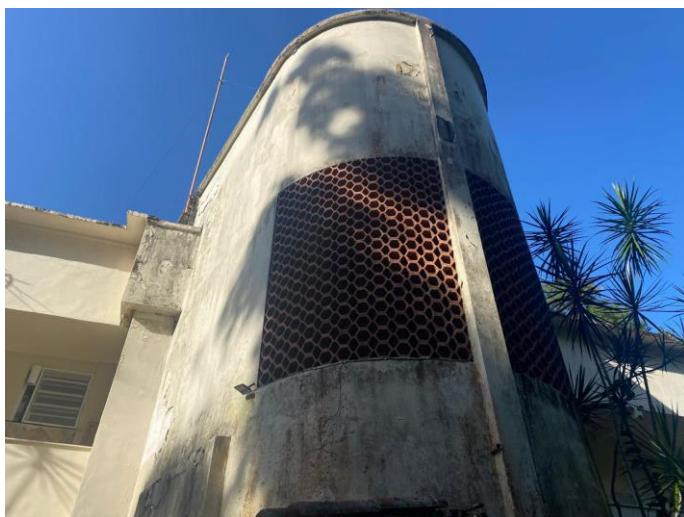
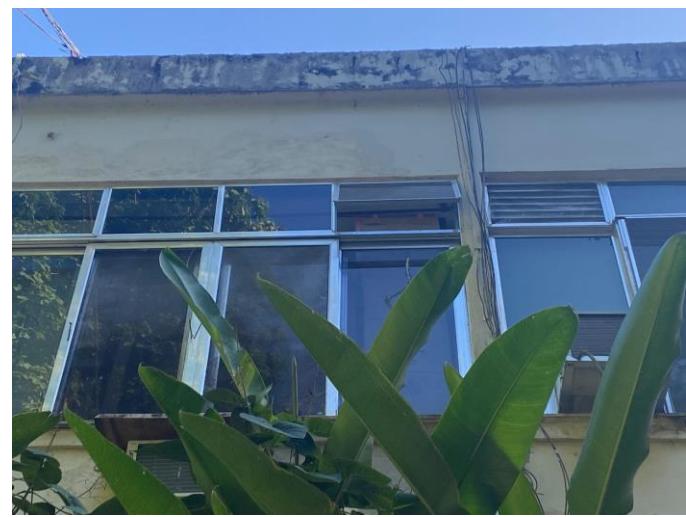
Durante a vistoria foi verificado que alguns locais da fachada apresentam Manchas de infiltração, eflorescência e desagregação de revestimentos.

Fachada com fissuras e desagregação de revestimentos

CLASSIFICAÇÃO DA IRREGULARIDADE				
Anomalia Funcional				
PATAMAR DE PRIORIDADE	G	U	T	TOTAL
PRIORIDADE 1	8	10	10	800

Contratar empresa especializada em manutenção de fachada para executar uma reforma na fachada de todos os blocos incluindo área do telhado e a sede conforme procedimentos e normas vigentes.

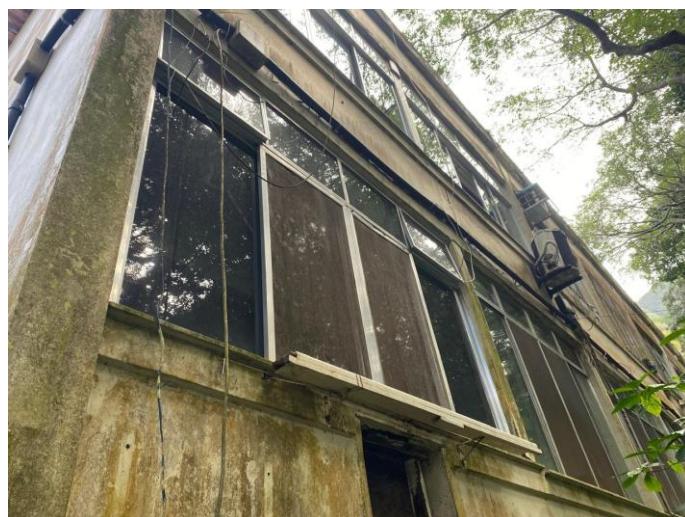
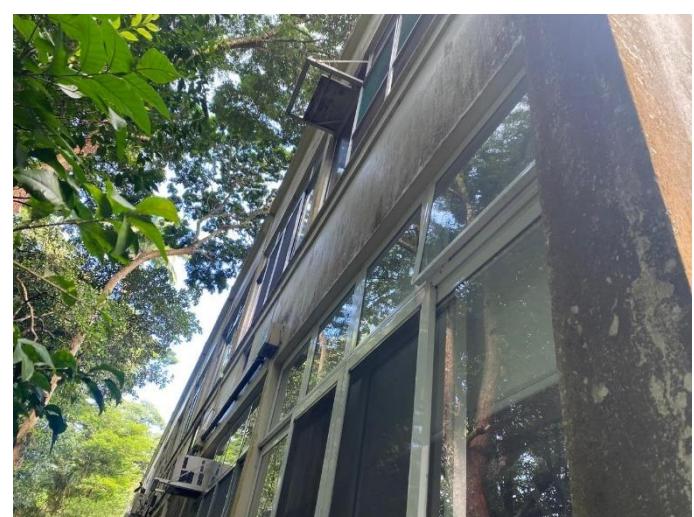
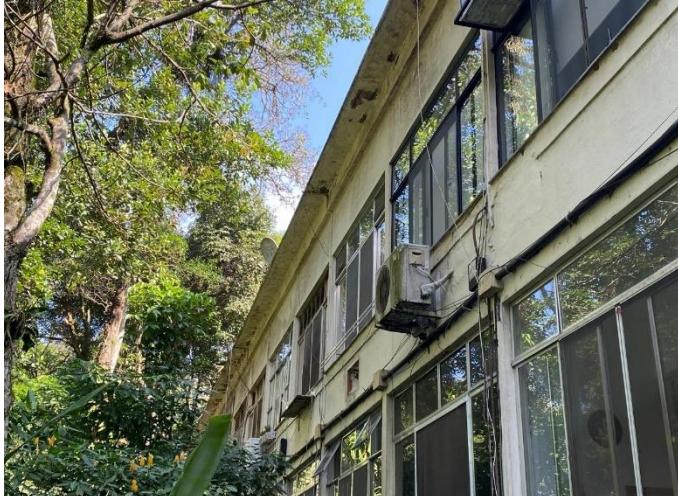
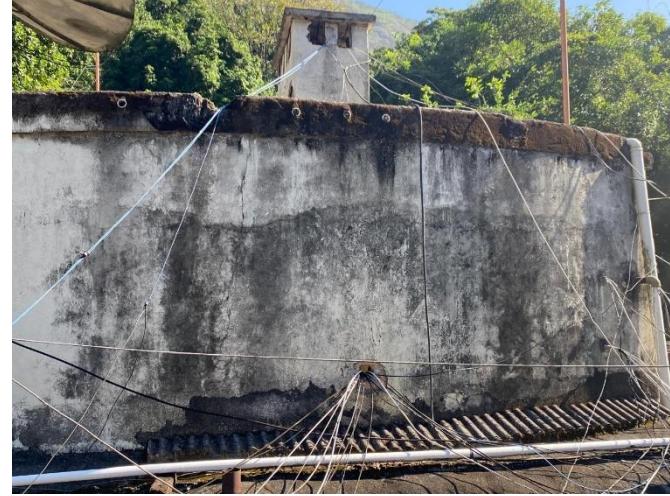
Fachada com manchamentos e falhas nos revestimentos

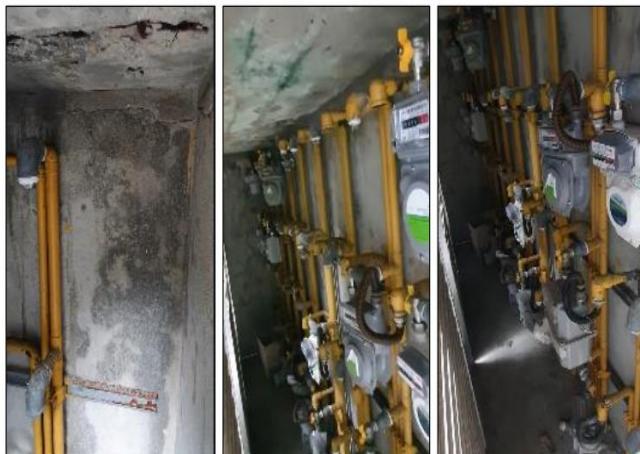
Cabine de medidores: corrosão nas peças de fixação, nas ferragens do teto e presença de mofo.

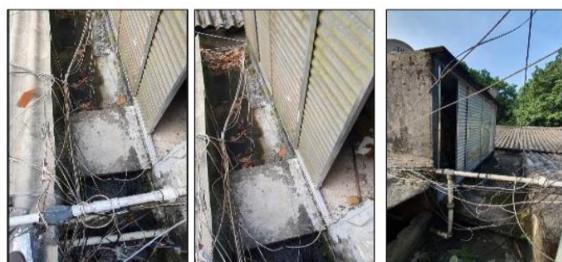
Telhado, próximo à cabine dos medidores: presença de fios elétricos expostos e dificuldade de acesso.

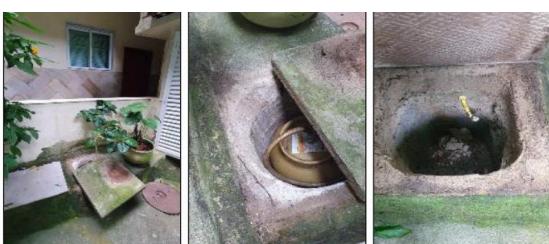
Cabine de GLP sem ventilação e exaustão, obstruída com tampa de concreto e vaso, sem qualquer sinalização e, ainda, próximo à vaga de garagem

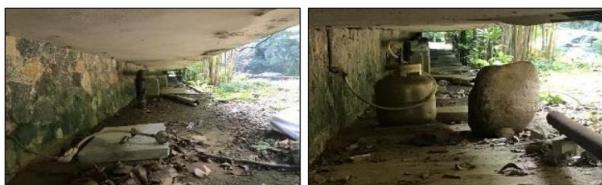
Botijões de GLP dispostos dentro da projeção do prédio, sem nenhum abrigo de proteção e sem sinalização

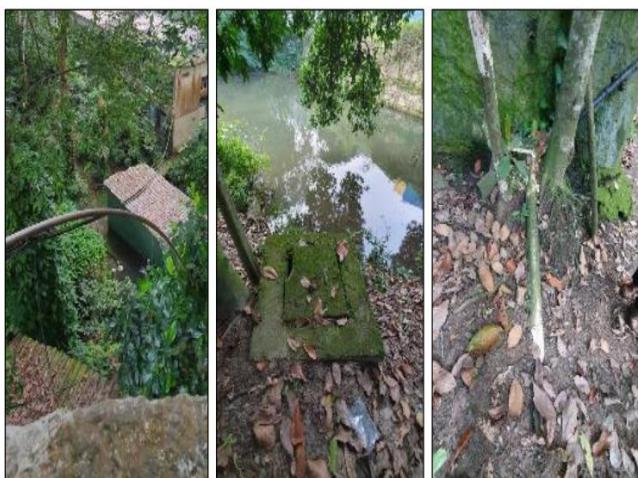
Tubulação deformada no castelo d'água e sistema de fossa e filtro próximo ao lago

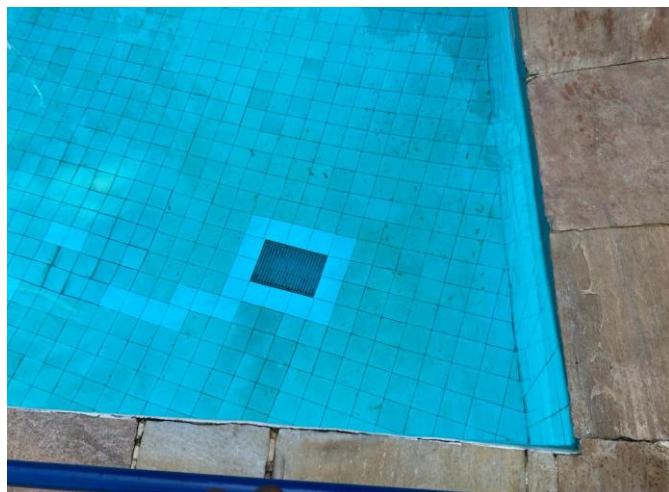
Durante a vistoria foi verificado que a piscina não contem registro junto ao CBMRJ, sendo necessário essa adequação e adequação com colocação dispositivos conforme norma (NBR 10339)

Ralo de fundo sem proteção ou indicação

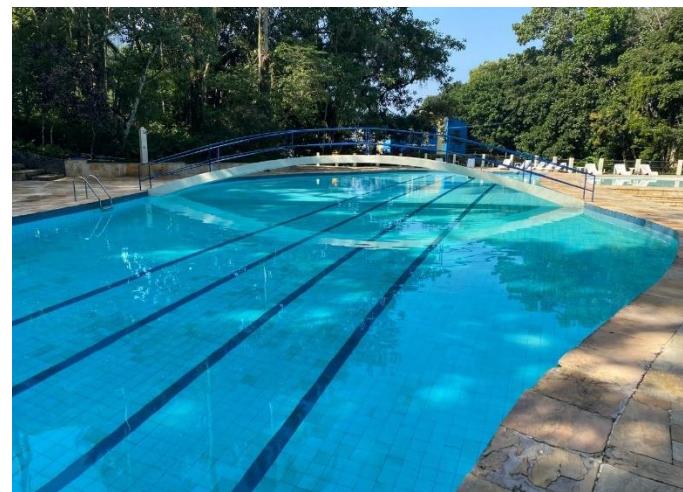
Falta de informação de profundidade e botão de emergência
