Техническое обучение

Коробки передач ZF. Ecosplit, Ecomid

Статус: Февраль 2016

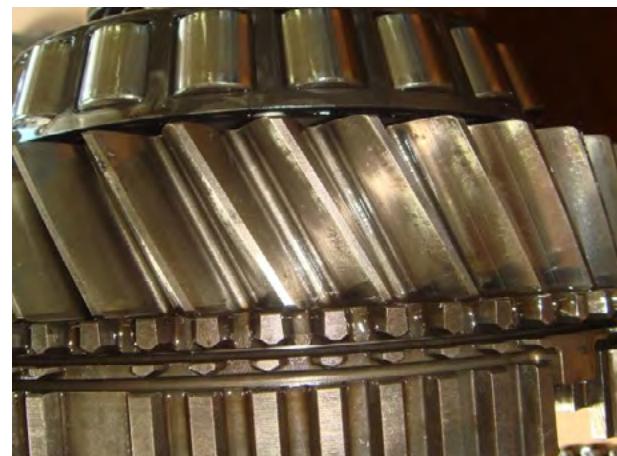
Дефекты, связанные с системой переключения делителя.

Предельный износ блокирующих и конусных колец синхронизатора делителя. Износ зубьев конусных колец и скользящей муфты синхронизатора. Как результат уменьшение поверхности зубьев, препятствующих самовыключению.

1. Рекламация подлежит отклонению вследствие нарушения руководства по эксплуатации автомобиля в части регулировки болта включения подпедального клапана делителя.
2. При поступлении автомобиля с дефектом проверить работоспособность коробки передач и описать обстоятельства возникновения дефекта. При необходимости связаться со специалистами ООО "ЦФ КАМА".

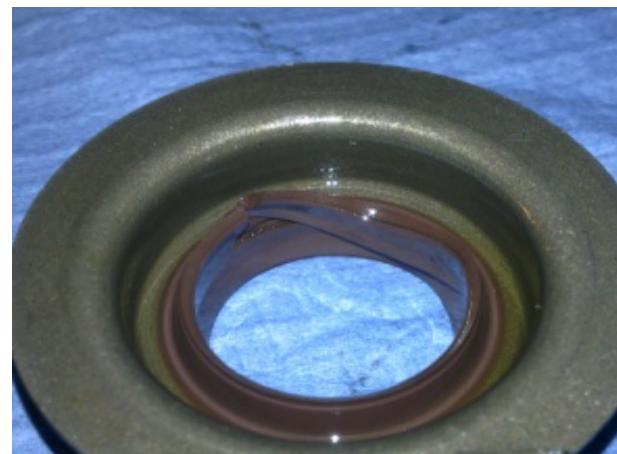
Дефекты, связанные с системой переключения демультиплексатора.
Утечка воздуха в картер коробки передач.

Повреждение манжеты штока переключения демультиплексатора вследствие попадания посторонних частиц или неправильного монтажа.

1. Рекламация принимается в случае отсутствия загрязнений в системе подачи сжатого воздуха автомобиля.
2. При поступлении автомобиля с дефектом проверить работоспособность коробки передач и описать обстоятельства возникновения дефекта. При необходимости связаться со специалистами ООО "ЦФ КАМА".

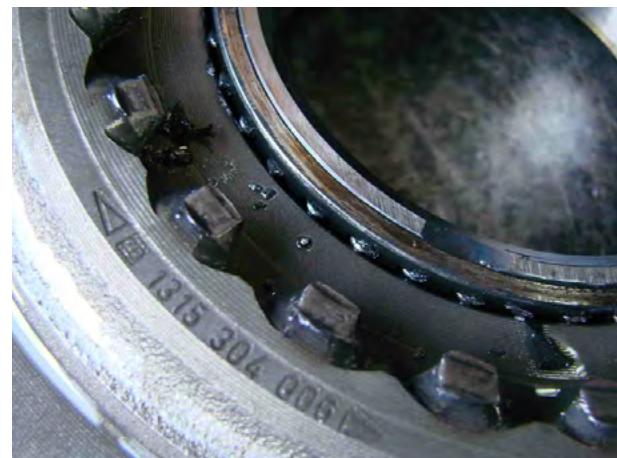
Дефекты включения передачи заднего хода.

Дефект сцепления - сцепление "ведет", включение заднего хода без остановки автомобиля.

Передача заднего хода (а также "медленная" передача коробки передач Ecomid) не синхронизированы. В случае, если сцепление "ведет", включение передачи происходит с ударом. Следствием этого является износ зубьев муфты включения заднего хода ("медленной" передачи).

Износ зубьев муфт включения заднего хода, "медленной" передачи.

1. Рекламация подлежит отклонению вследствие нарушения руководства по эксплуатации автомобиля в части включения заднего хода, "медленной" передачи.
2. Дополнительный инструктаж конечного клиента о необходимости правильного включения заднего хода, "медленной" передачи.
3. При поступлении автомобиля с дефектом проверить работоспособность коробки передач и описать обстоятельства возникновения дефекта. При необходимости связаться со специалистами ООО "ЦФ КАМА".

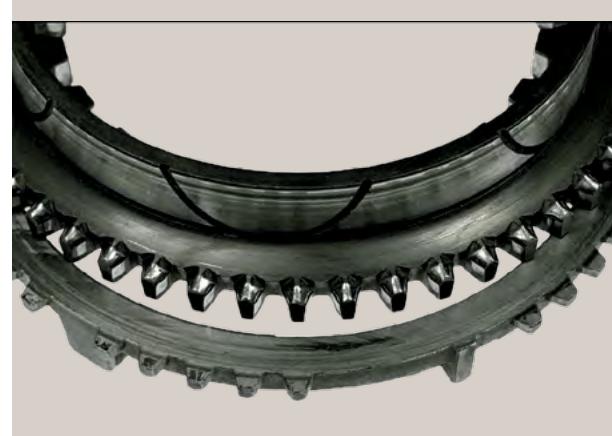
Повреждения синхронизаторов.
Износ конусных поверхностей трения.
Все синхронизированные коробки передач ZF

Возможные проявления дефекта:
Затрудненное включение передачи, шум при включении передачи,
самовыключение передачи.

Износ фрикционных поверхностей конусного и блокирующего колец синхронизатора. Как результат, резерв синхронизатора равен 0 и синхронизация происходит по торцу конусных колец, что ведет к перегреву и разрушению.

1. Рекламация подлежит отклонению вследствие нарушения руководства по эксплуатации автомобиля в части переключения передач.
2. При поступлении автомобиля с дефектом проверить работоспособность коробки передач и описать обстоятельства возникновения дефекта. При необходимости связаться со специалистами ООО "ЦФ КАМА".

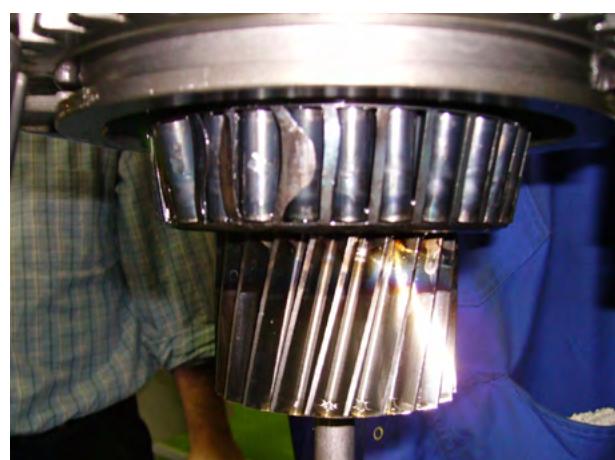
Дефекты, связанные с ошибкой снабжения маслом коробки передач.
Недостаточное количество масла.

При небольшом пробеге с недостатком масла детали коробки передач со следами побежалости. Дальнейшая эксплуатация приводит к появлению механических повреждений – заклиниванию подшипников, износу рабочих поверхностей зубьев и т. п.

1. Рекламация подлежит отклонению вследствие нарушения руководства по эксплуатации в части заправки и контроля уровня масла.
2. Дополнительный инструктаж конечного клиента о необходимости контроля уровня масла в коробке передач.
3. При поступлении автомобиля с дефектом проверить работоспособность коробки передач и описать обстоятельства возникновения дефекта. При необходимости связаться со специалистами ООО "ЦФ КАМА".

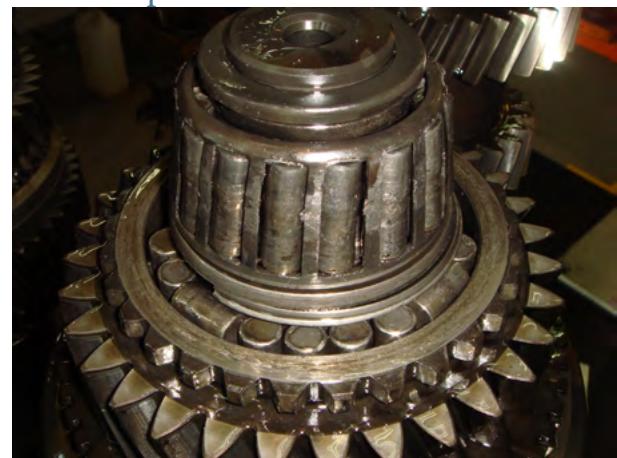
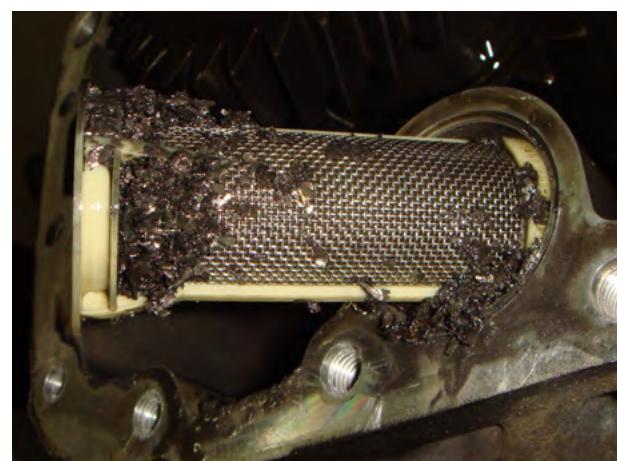
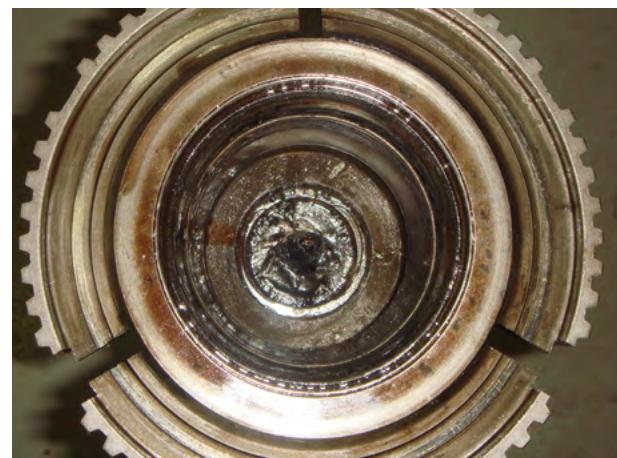
Дефекты, связанные с ошибкой снабжения маслом коробки передач.
Буксировка автомобиля без отсоединения карданного вала.

Посторонний шум; самовыключение передач; отсутствие передачи заднего хода; автомобиль движется при нейтральной передаче; увеличенный радиальный люфт первичного вала (диагностируется покачиванием переднего конца вала); оплавление пластиковых заглушек снаружи коробки передач и пластиковых трубок управления демультиплликатором; отслоение лакокрасочного покрытия; масло измененного цвета с посторонними частицами и неприятным запахом.

При буксировке автомобиля без отсоединения карданного вала первичный вал, промежуточный вал и шестерни вторичного вала не врашаются, масляный насос не функционирует и, соответственно, отсутствует давление в системе смазки. Вторичный вал приводится во вращение от демультиплликатора. Наиболее серьезные повреждения детали получают, если демультиплликатор коробки передач остался включенным в пониженный диапазон. При этом вторичный вал коробки передач вращается со скоростью равной скорости вращения выходного фланца умноженной на передаточное число демультиплликатора (для Ecosplit 4,15), и для выхода из строя подшипника достаточно короткого пробега.

Характерным является перегрев и выход из строя переднего подшипника вторичного вала.

В случае, если эксплуатация коробки передач была прекращена, детали масляного насоса остаются без повреждений.

1. Рекламация подлежит отклонению вследствие нарушения руководства по эксплуатации в части буксировки автомобиля.
2. Дополнительный инструктаж конечного клиента об опасности буксировки автомобиля без отсоединения карданного вала.
3. При поступлении автомобиля с дефектом агрегатов (например, двигателя), предполагающим буксировку, необходимо особое внимание уделить проверке работоспособности коробки передач и описанию обстоятельств возникновения дефекта. При необходимости связаться со специалистами ООО "ЦФ КАМА".

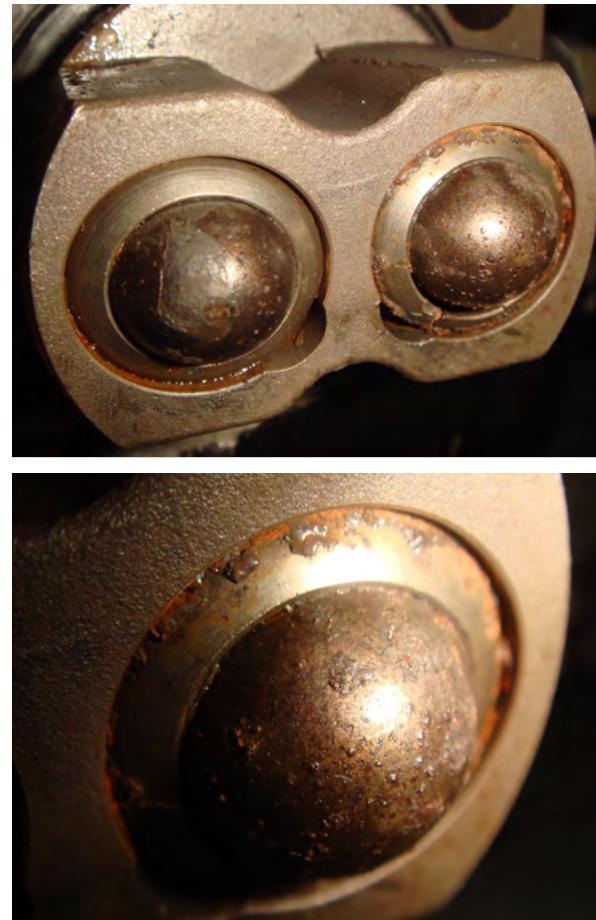
Дефекты, связанные с ошибкой снабжения маслом коробки передач.
Вода в масле (Не переключается демультиплексор).

Результатом содержания воды в масле, является коррозия деталей. Масло, интенсивно перемешиваемое с водой, превращается в эмульсию. При этом оно не выполняет свои функции, детали коробки передач перегреваются и выходят из строя.

В процессе работы коробки передач масло нагревается примерно до 90 – 100°C, вода испаряется. При охлаждении коробки передач водяные пары конденсируются в самой верхней точке коробки передач – механизме переключения. Результатом этого является коррозия и заклинивание толкателей клапана управления демультиплексором.

1. Рекламация подлежит отклонению вследствие нарушения руководства по эксплуатации в части использования некачественного, с содержанием воды масла.
2. Дополнительный инструктаж конечного клиента об опасности попадания воды в масло, например, при мойке.
3. Рекомендация клиенту заменить сапун коробки передач трубкой, свободный конец которой выведен в сухое пространство.
4. При поступлении автомобиля с дефектом проверить работоспособность коробки передач и описать обстоятельства возникновения дефекта. При необходимости связаться со специалистами ООО "ЦФ КАМА".

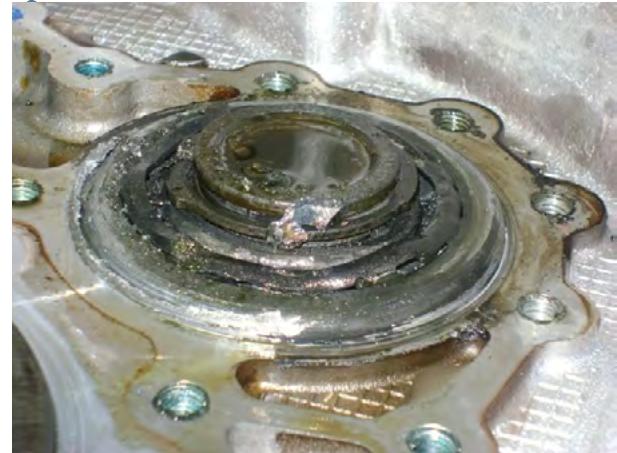
Дефекты, связанные с ошибкой снабжения маслом коробки передач.
Ввод в эксплуатацию автомобиля при низкой температуре.

При вводе в эксплуатацию автомобиля при температуре окружающего воздуха ниже температурного предела используемого в коробке передач масла, масло имеет высокую вязкость, что препятствует созданию требуемого давления в системе смазки и детали работают в условиях масляного голодания.

Дальнейшая эксплуатация неисправной коробки передач приводит к попаданию продуктов износа подшипников в систему смазки и катастрофическому износу всех деталей.

1. Рекламация подлежит отклонению вследствие нарушения требований руководства по эксплуатации в части ввода автомобиля в эксплуатацию при низкой температуре.
2. Дополнительный инструктаж конечного клиента об опасности ввода автомобиля в эксплуатацию при низкой температуре.
3. При поступлении автомобиля с дефектом проверить работоспособность коробки передач и описать обстоятельства возникновения дефекта. При необходимости связаться со специалистами ООО "ЦФ КАМА".

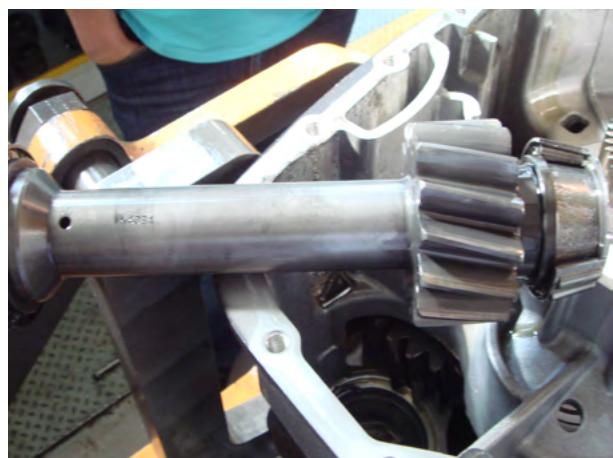
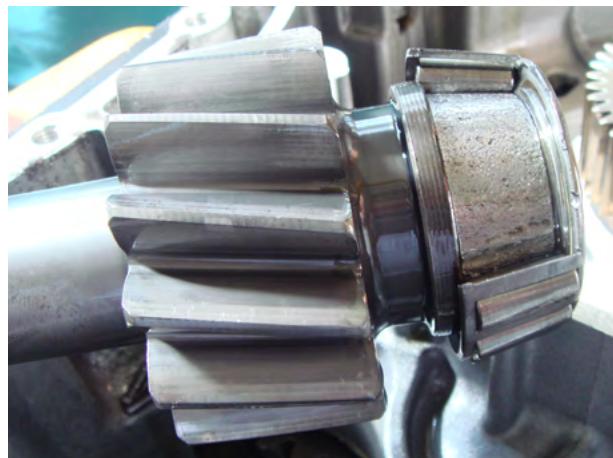
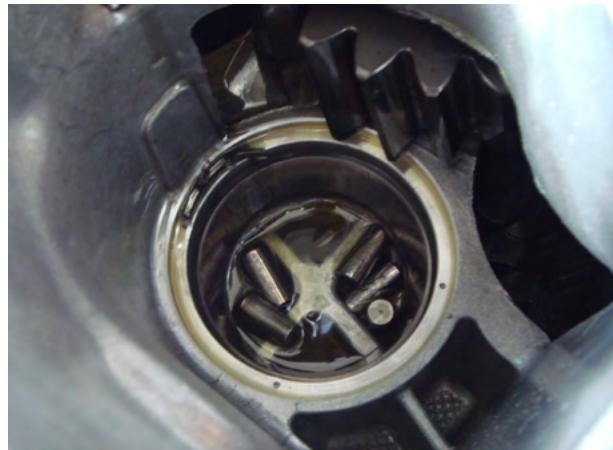
Дефекты, связанные установкой узлов не производства ZF.
Установка адаптерного комплекта КОМ стороннего производителя.

Посторонний шум; разрушение подшипника передней опоры адаптерного вала КОМ; масло измененного цвета с посторонними частицами.

Повреждение подшипников и зубьев шестерен вследствие попадания обломков разрушенного переднего подшипника адаптерного вала в картер коробки передач.

1. Рекламация подлежит отклонению по причине установки деталей не производства ZF.
2. Поврежденные детали подлежат замене.
3. Рекомендуется применение адаптерного комплекта КОМ производства ZF.
4. При поступлении автомобиля с дефектом проверить работоспособность коробки передач и описать обстоятельства возникновения дефекта. При необходимости связаться со специалистами ООО "ЦФ КАМА".

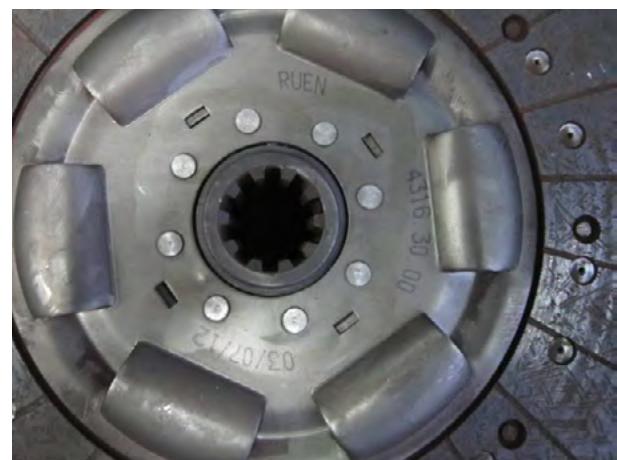
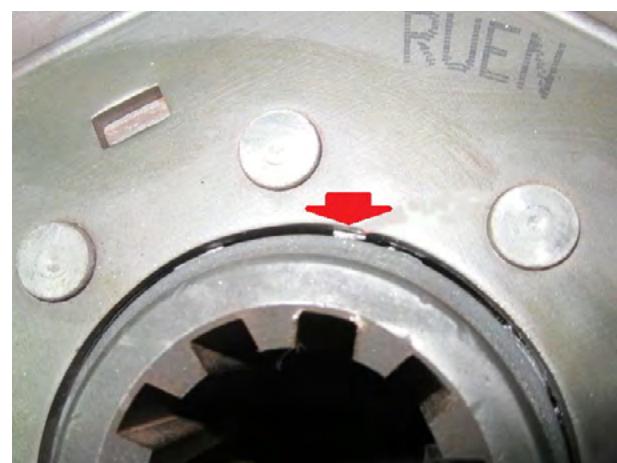
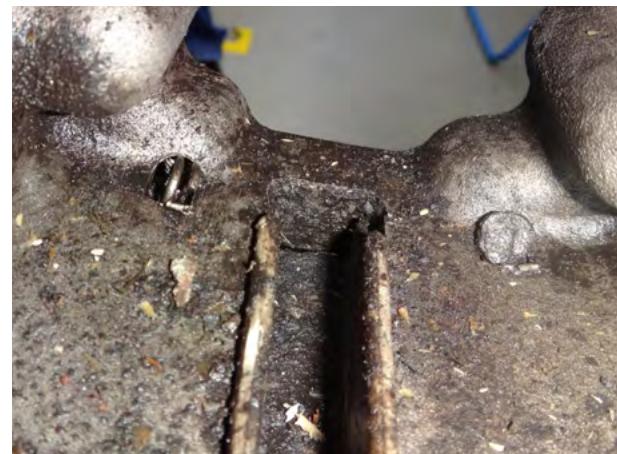
Дефекты, связанные установкой узлов не производства ZF.
Установка сцепления стороннего производителя.

Автомобиль не трогается с места под нагрузкой; посторонний шум в районе сцепления; обломки пружин и заклепок в картере сцепления; продукты износа фрикционных накладок на внутренней поверхности картера сцепления.

Вероятно повреждение выжимного подшипника и крышки первичного вала.

1. Рекламация подлежит отклонению по причине установки деталей не производства ZF.
2. Поврежденные детали подлежат замене.
3. Рекомендуется применение сцепления производства ZF SACHS.
4. При поступлении автомобиля с дефектом проверить работоспособность коробки передач и описать обстоятельства возникновения дефекта. При необходимости связаться со специалистами ООО "ЦФ КАМА".
