## CAPÍTULO 6 GEOLOGIA DE ENGENHARIA EM SITES SELECIONADOS MEDIDAS ESTRUTURAIS

### 6.1 Barragem Oeste

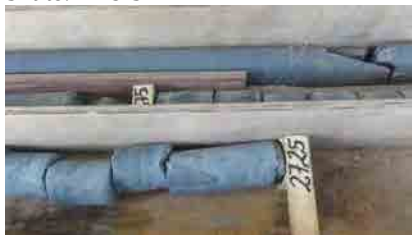
A foto (esquerda) mostra o siltito no GL-27m do F-BO-01. Uma rocha de resistência média, com resistência a compressão de cerca de 20MN/m<sup>2</sup>, pela sondagem com martelo, foi encontrada. Rachaduras com baixo ângulo para o plano do leito estão rigorosamente aderidas, sem degradação.

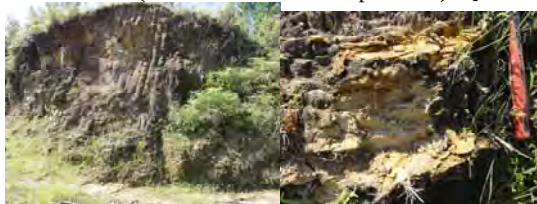
As fotos (esquerda) mostram os afloramentos observados no lado direito na parte inferior do rio no lado do corpo da barragem. O arenito e a estrutura são remanescentes. A camada é profundamente intemperizada e facilmente quebrada com um martelo; portanto, a escavação com uma escavadeira pode ser fácil.

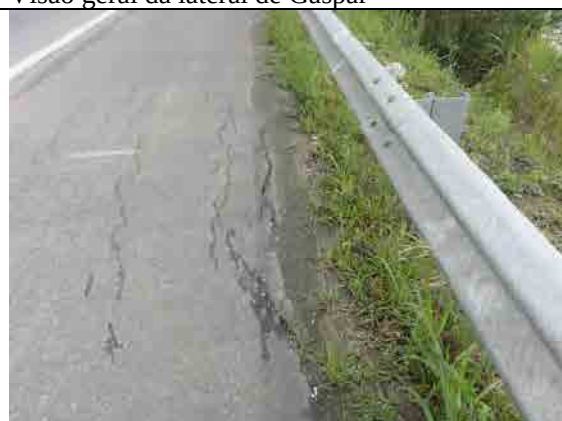
O talude foi rompido pelas tempestades de Novembro de 2008. O talude foi temporariamente restaurado e protegido com gabiões, mas uma deformação no acostamento de estrada esta acontecendo. É possível que ocorra o rompimento dos canos de drenagem que correm através da estrada. No caso, a água mal drenada pode causar mais falhas nos taludes das estradas.

Rachaduras no pavimento das estradas

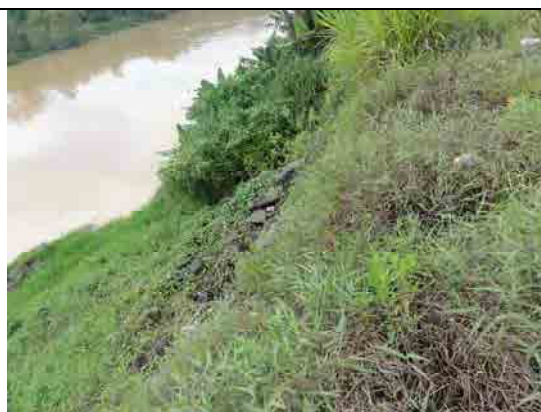
Proteção temporária dos taludes com gabiões

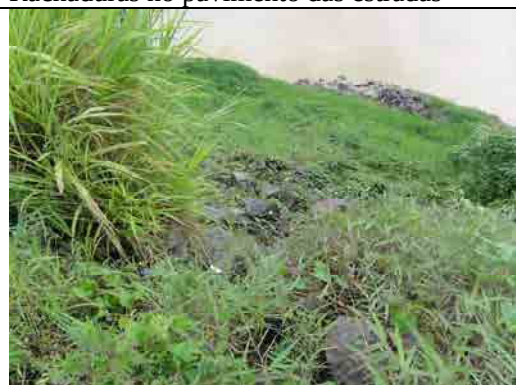
Proteção temporária dos taludes com gabiões

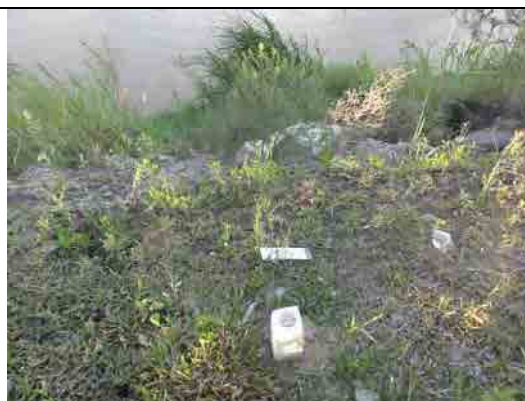
Situação do talude da parte mais deformada  
Seção transversal mostrado na Figura 6.5.7.

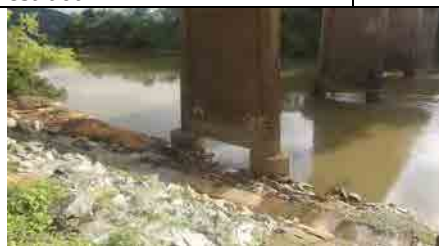
22 de Abril 2011  
A marca do nível de água é de 1 metro

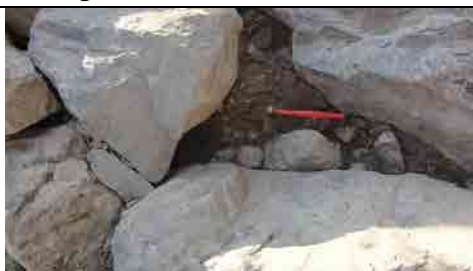
Trabalhos nos escombros do depósito do talude. (solo de granulometria fina com pedregulhos, alguns pedregulhos estão intemperizados e moles.

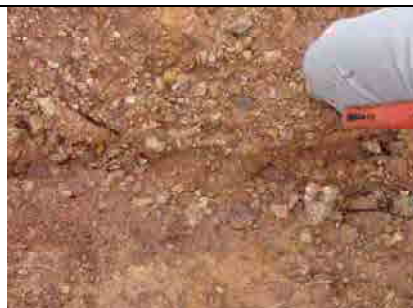
Rachaduras com extensões paralelas a estrada se encontram no talude. É descoberta a infiltração da água nestas rachaduras.

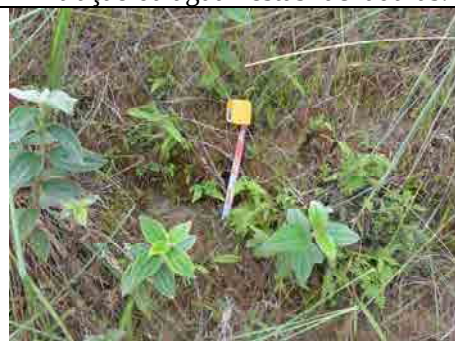
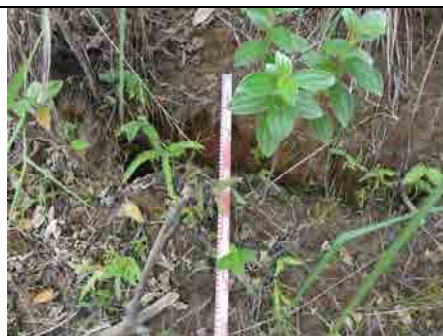
Rachaduras com extensões paralelas a estrada se encontram no talude.

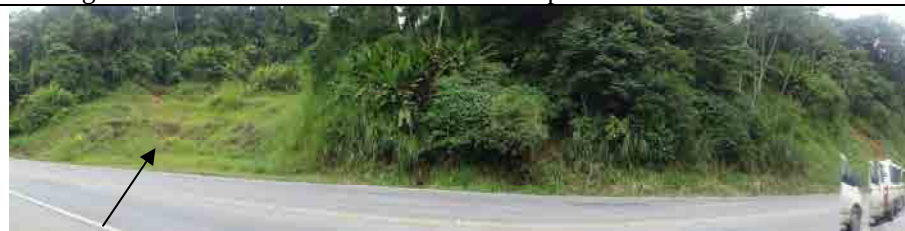
Deslizamento de terra no centro do talude

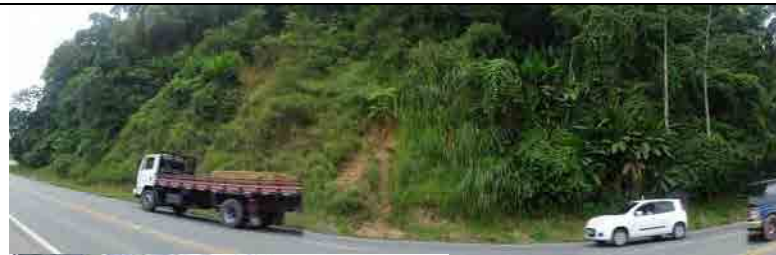
Talude com partes propensas ao rompimento, lateral da cidade de Massaranduba

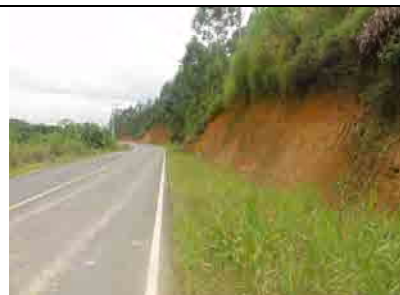
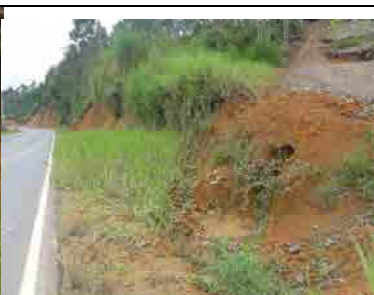
Visão geral da lateral da cidade de Gaspar

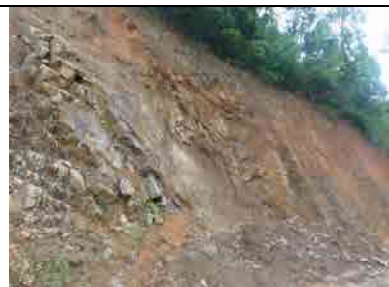
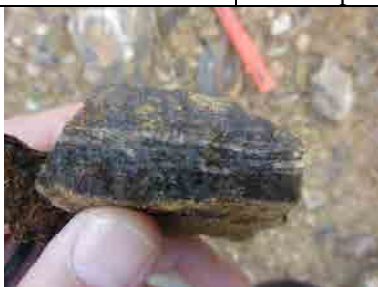
Estrutura de junta é N10W 70Wdip, levemente oblíqua à superfície do talude. Rocha dura de granulito.

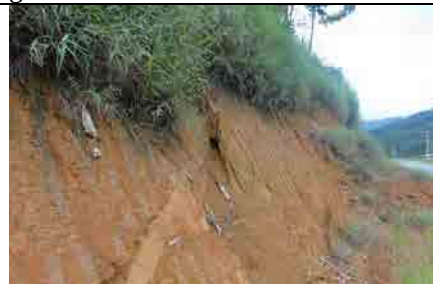
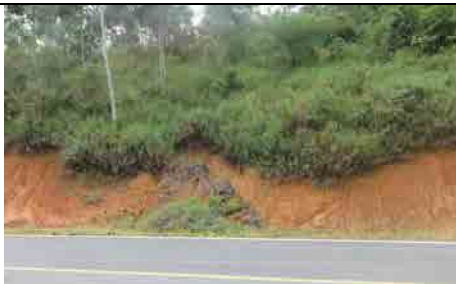
Rompimento do solo na parte de Luiz Alves

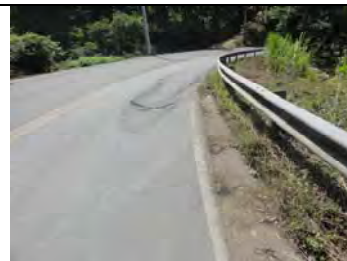
Danos no pavimento devido à infiltração da água

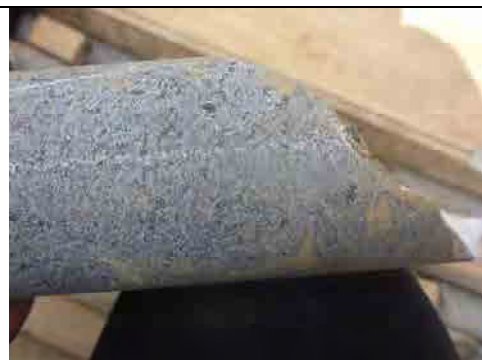
Perfuração do núcleo do leito rochoso, Granulito, rocha dura

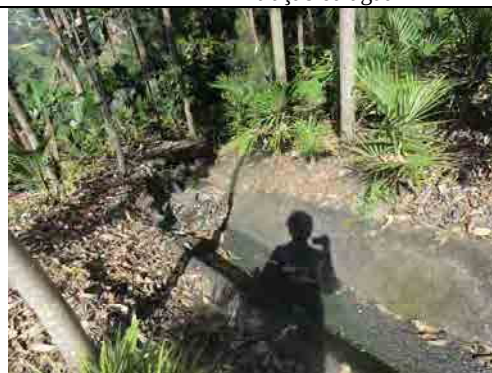
Escorregamento de terra na lateral de Doutor Pedrinho

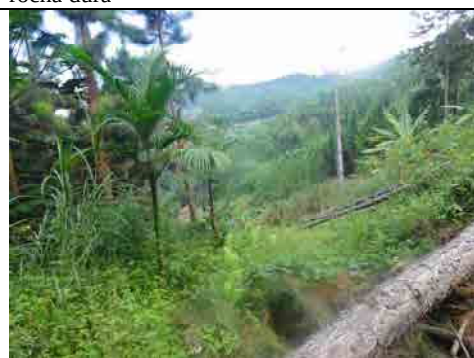
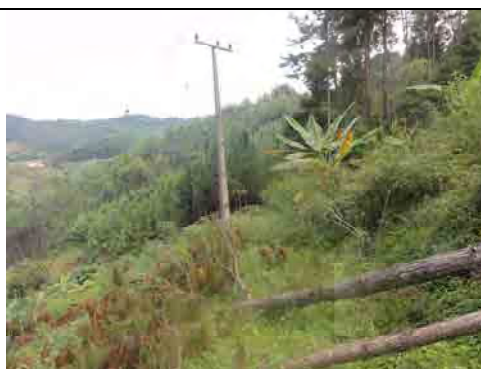
Situação do talude na lateral do vale e do deslizamento de terra

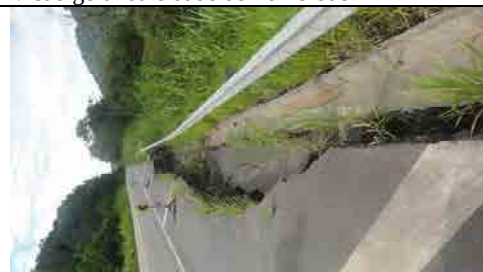
Lado leste do talude está deformado

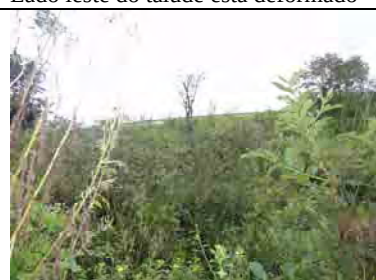
Situação do lado leste do talude

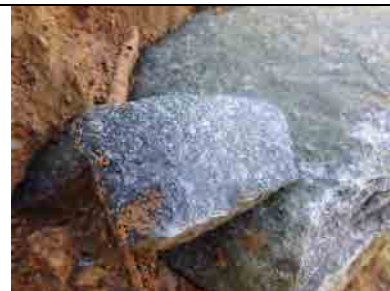
Rocha mãe, granulito, rocha dura.

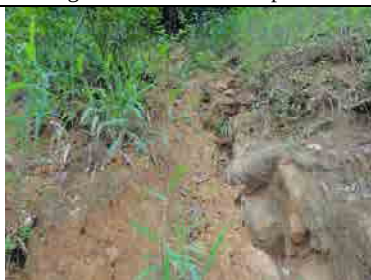
Parte da cabeça do novo rompimento

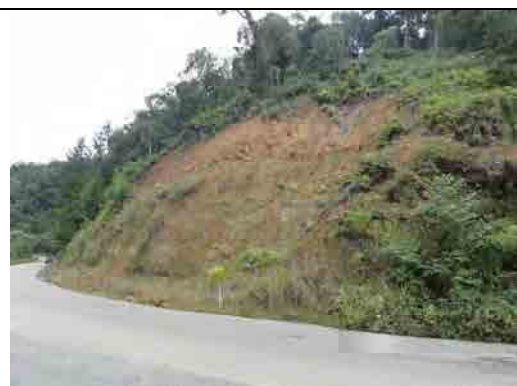
Rompimento do solo tem ocorrido intermitentemente com as chuvas fortes. O solo profundo é em sua maior parte mais raso do que 1 metro na parte inferior, e mais grossa do que 3 metros na parte superior do talude.

Visão geral da lateral de Passo Manso

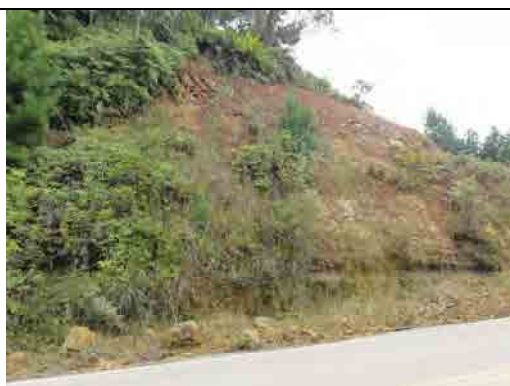
Visão geral da lateral de Taió

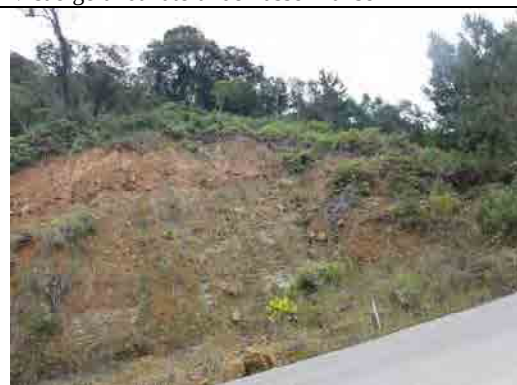
Visão geral da lateral de Passo Manso

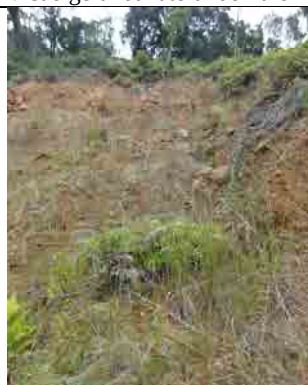
Parte rompida da lateral de Passo Manso

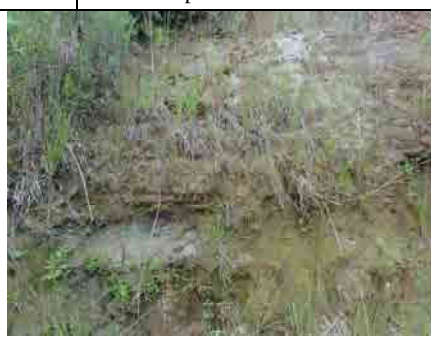
Rocha siltosa na parte inferior do talude

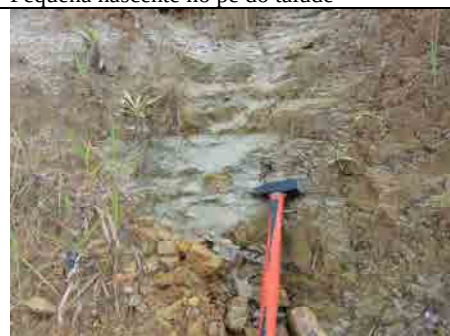
Rocha siltosa e xisto na parte inferior do talude

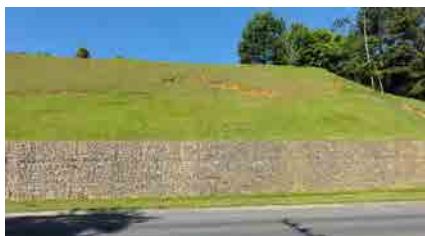
Existem muitos muros de contenção feitos com gabião em pés de encostas com vegetação na bacia do rio Itajaí. Isto é suficiente para conter os efeitos de uma chuva forte de 60 anos de período de retorno em encostas com altura menor que 7 metros. Mas no caso de encostas com altura maior que 7 metros, podem ocorrer deformações, como mostrado na imagem a seguir.

Deformação de talude em cortes de encostas em que a altura é maior que 7 metros na rodovia SC 474 entre os municípios de Blumenau e Massaranduba.
