# Relatório de Verificação de Ajustes As-Built

Disciplina: UTI

Edificação: Prédio Produção

Ajustes Necessários: 8 apontamentos

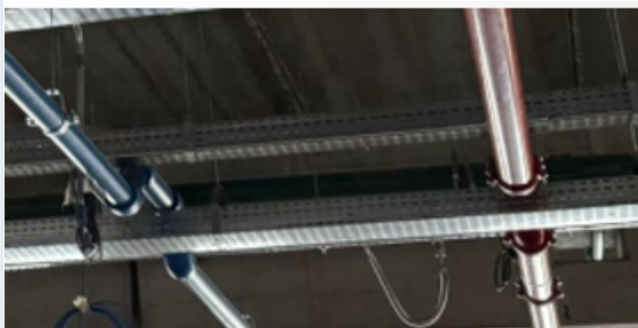
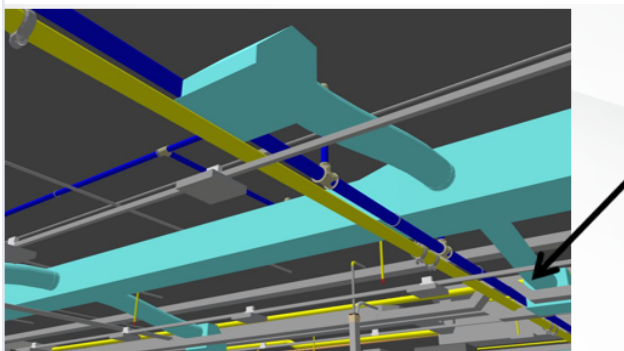
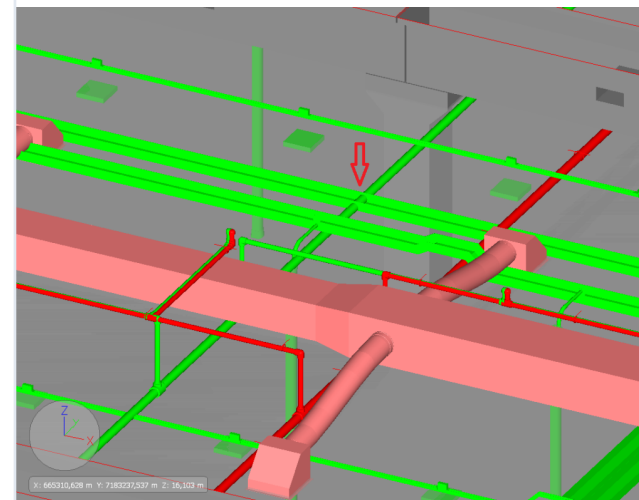
## Apontamento #21

Desvio tubulação ar comprimido

Não representado conforme execução

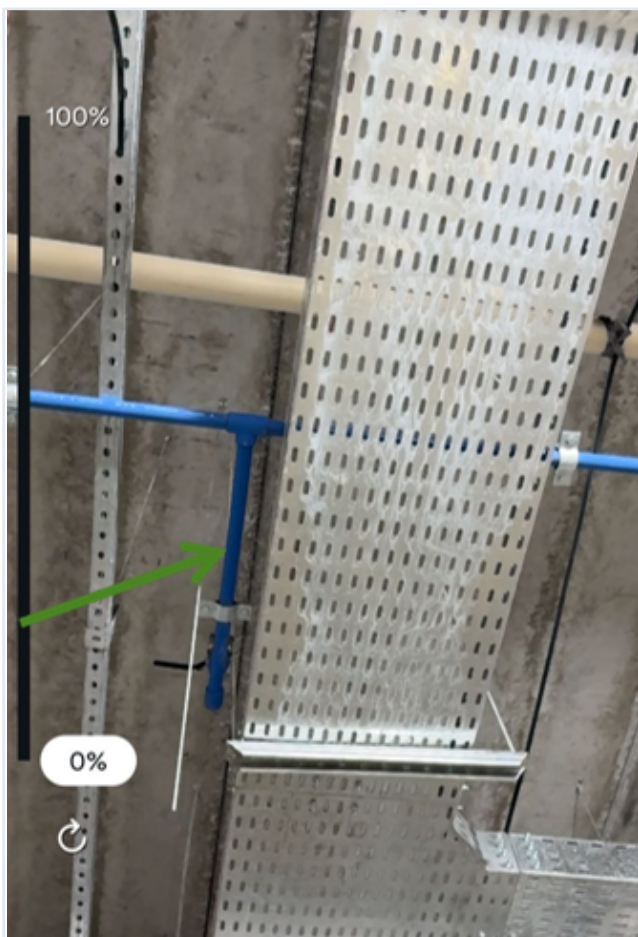
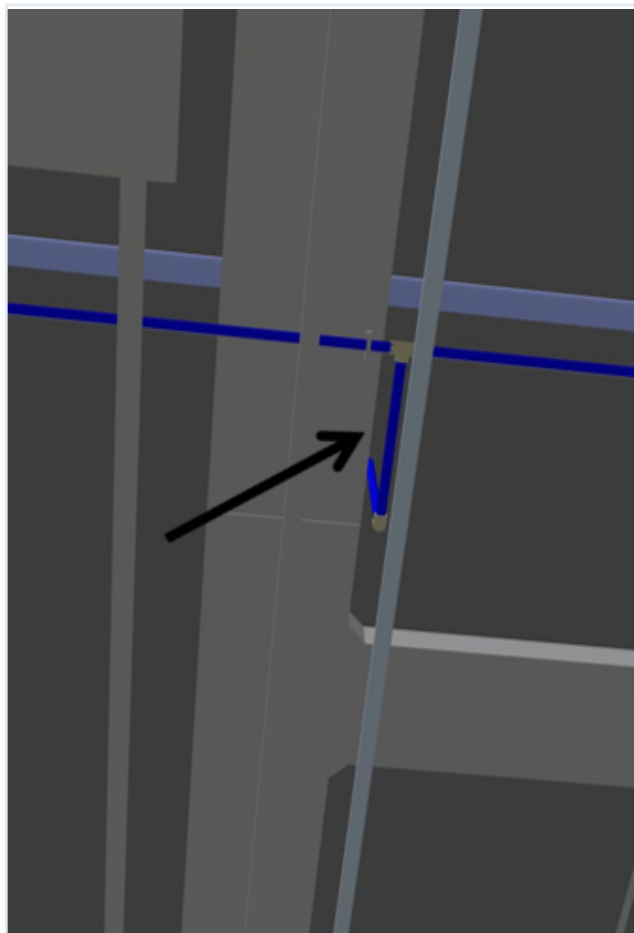
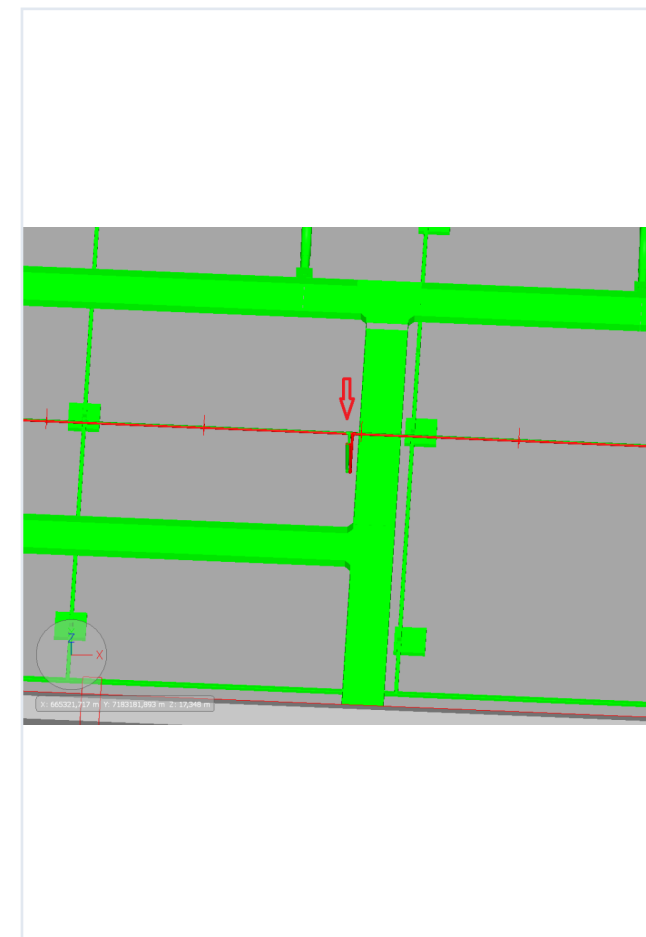
## Apontamento #43

Duto ar comprimido deslocado e acima da eletrocalha

Não representado conforme execução

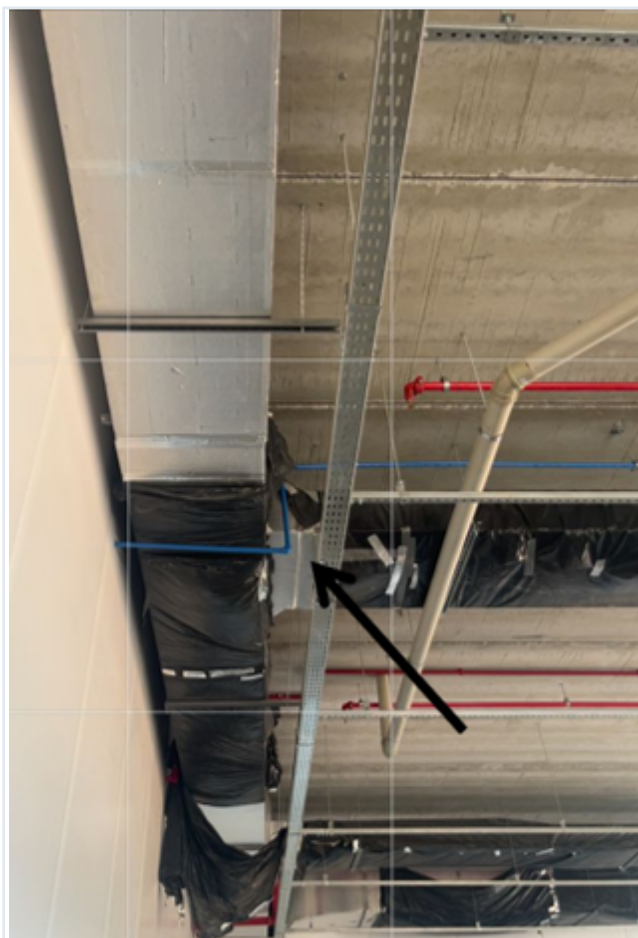
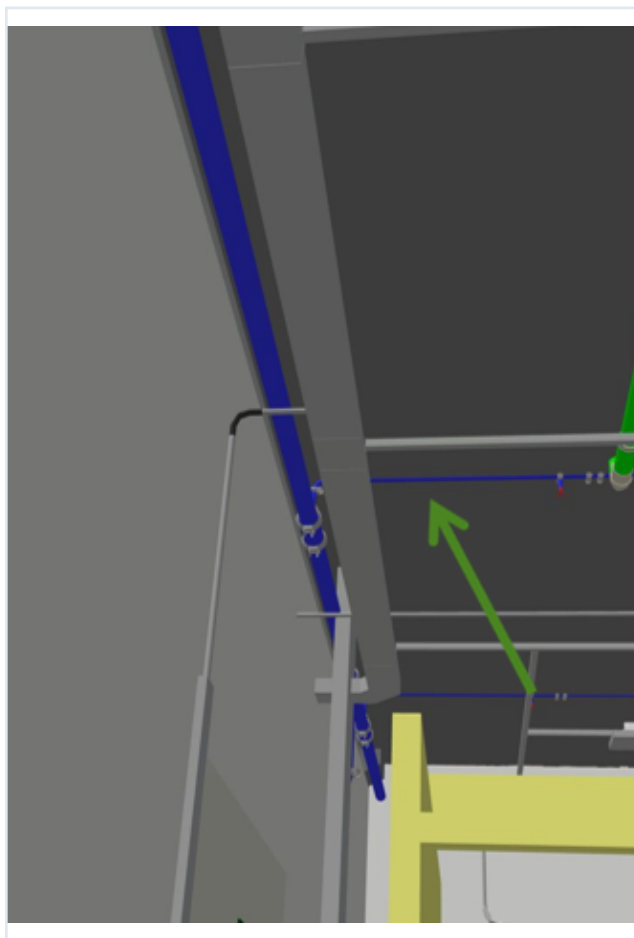
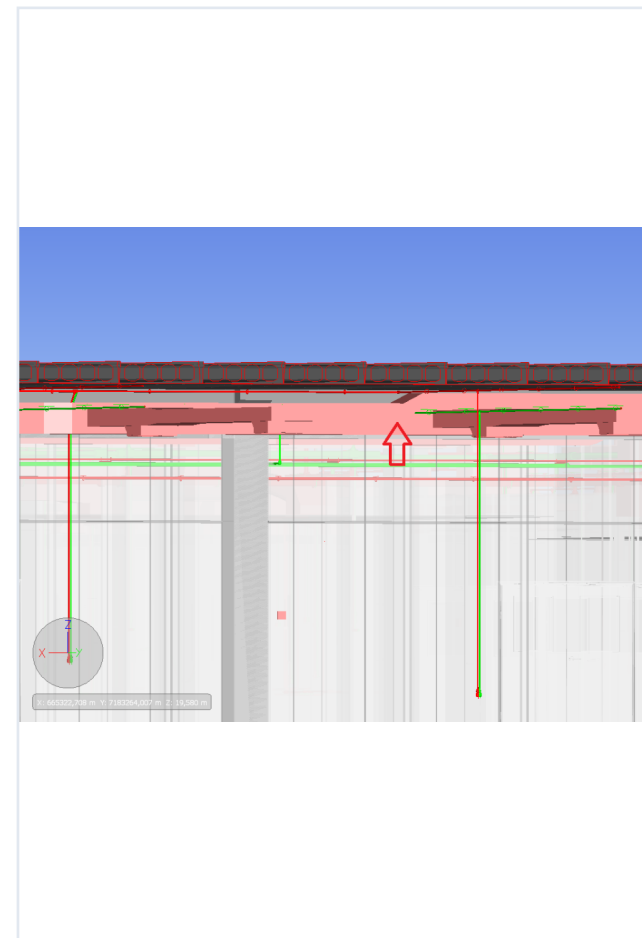
## Apontamento #53

Tubulação prevista a cima do duto de climatização. Executada com desvise abaixo do duto

Não representado conforme execução

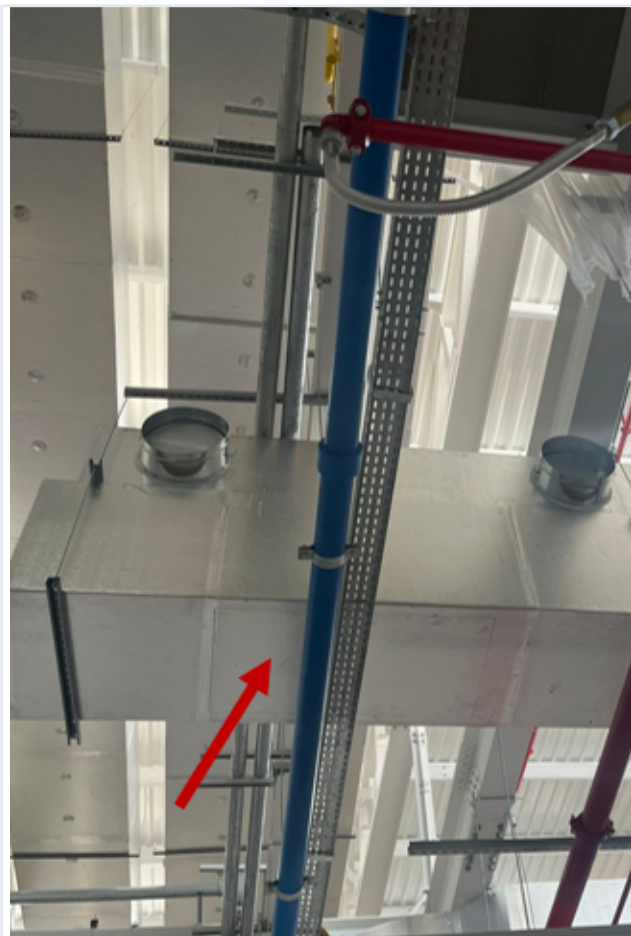
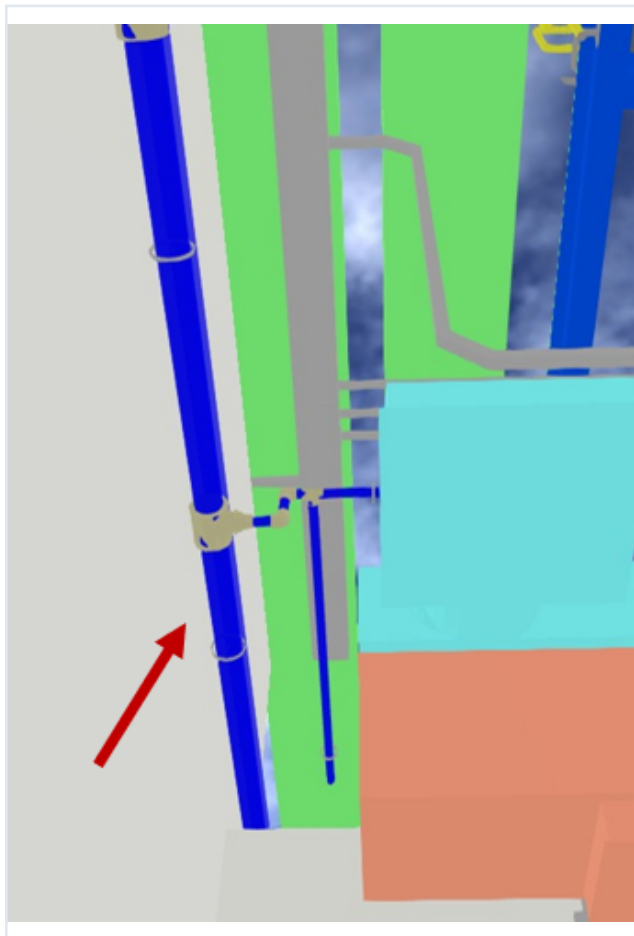
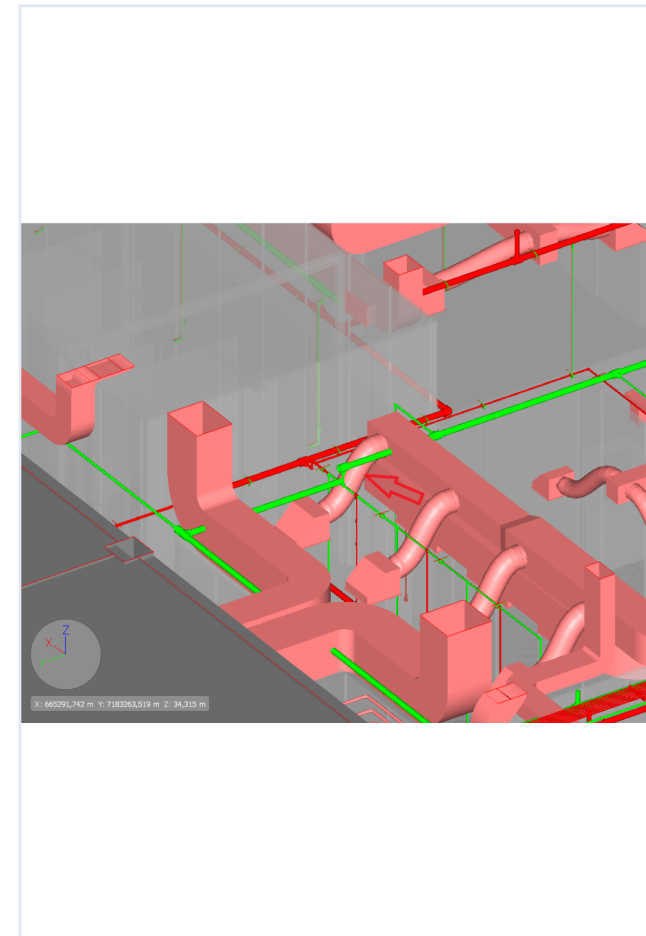
## Apontamento #56

Tubulação de ar comprimido deslocada

Não representado conforme execução

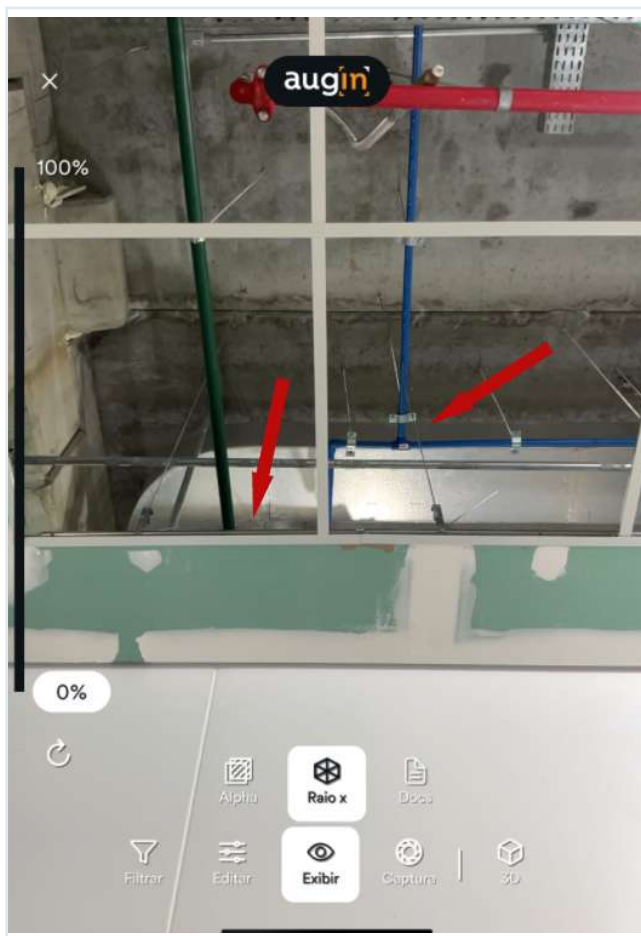
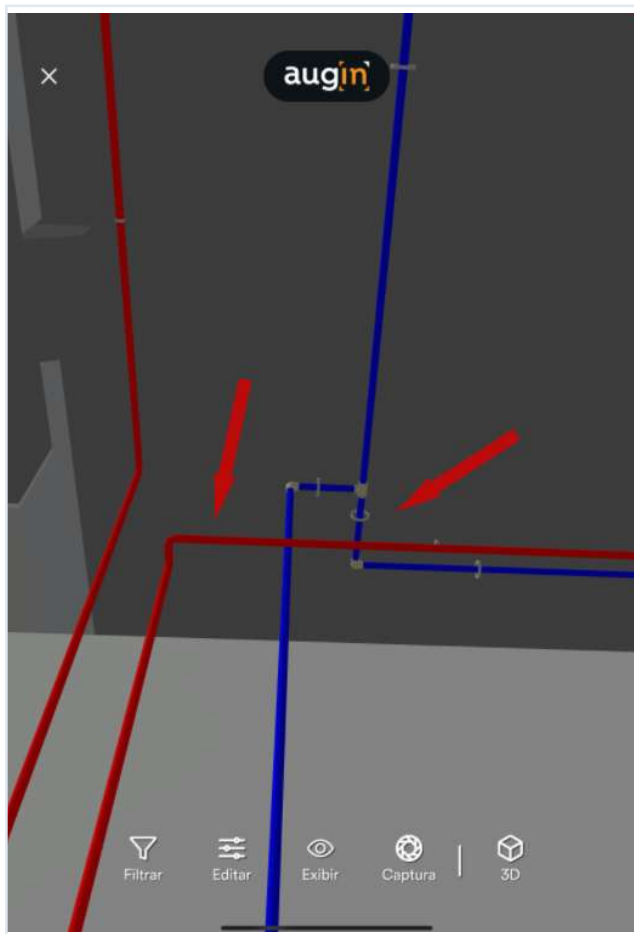
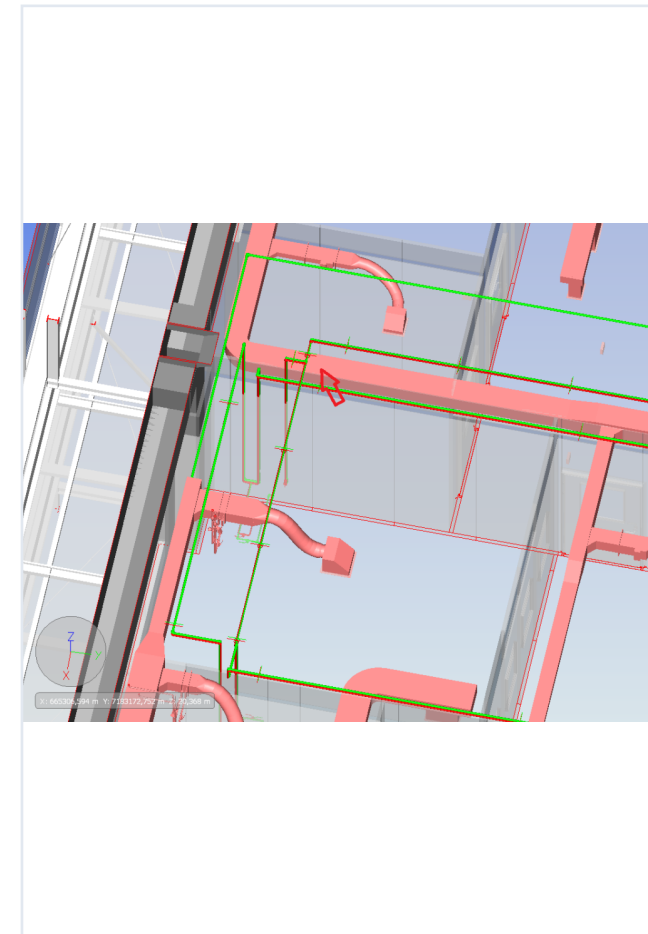
## Apontamento #595

Sala Úmida - dutos divergentes do projeto

Não representado conforme execução

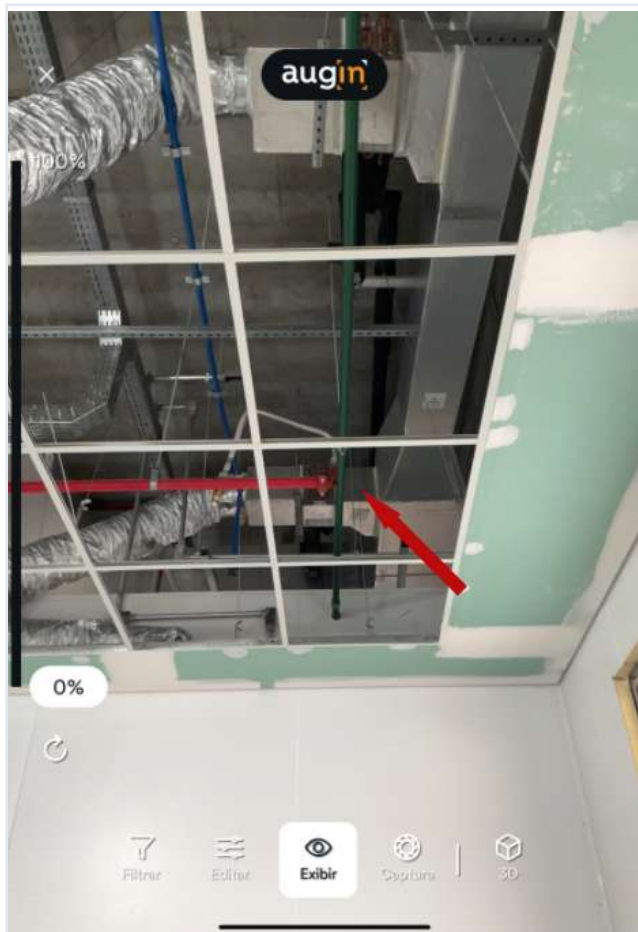
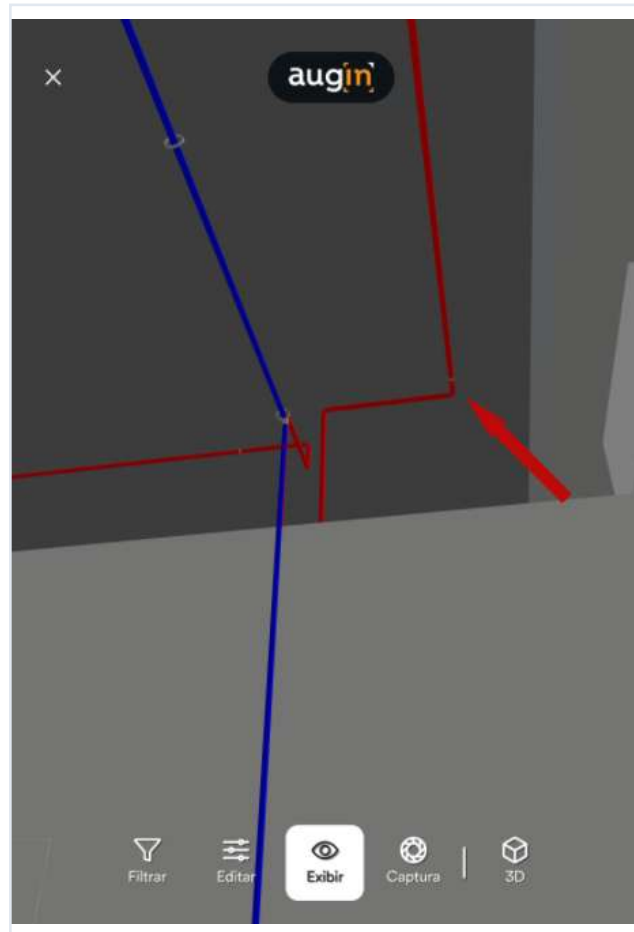
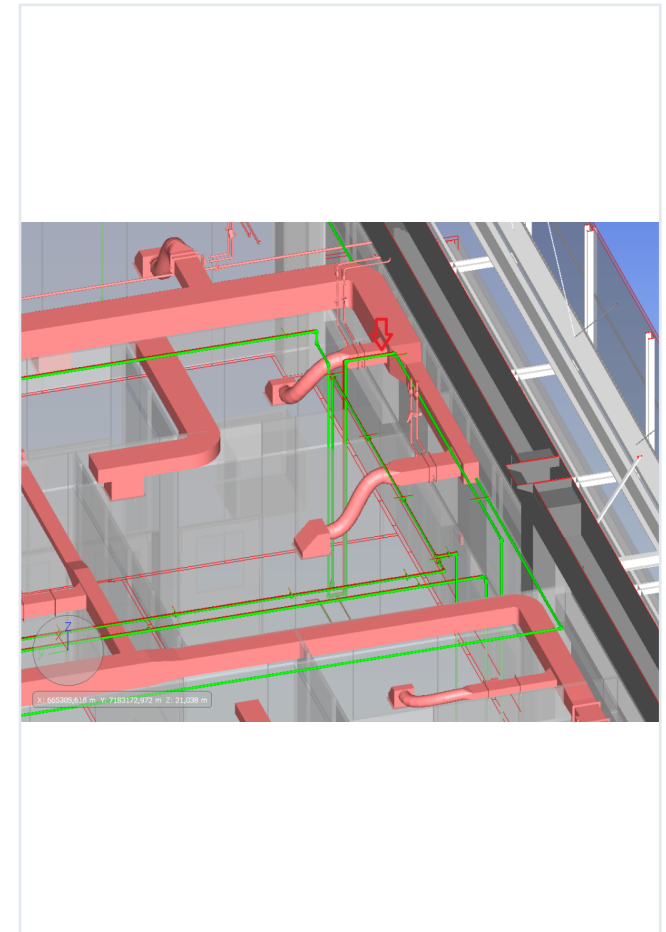
## Apontamento #596

Sala Úmida - dutos divergentes do projeto

Não representado conforme execução

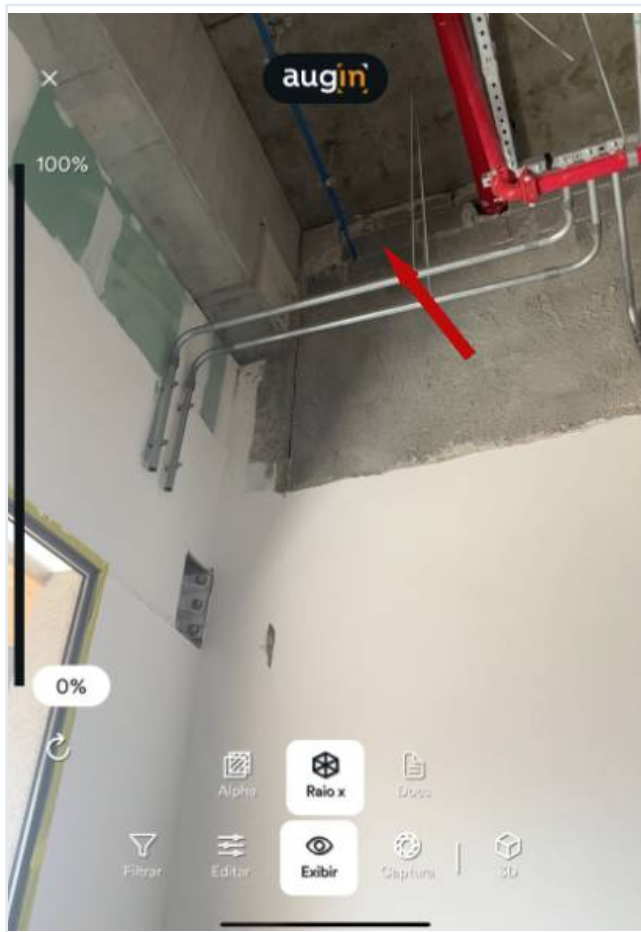
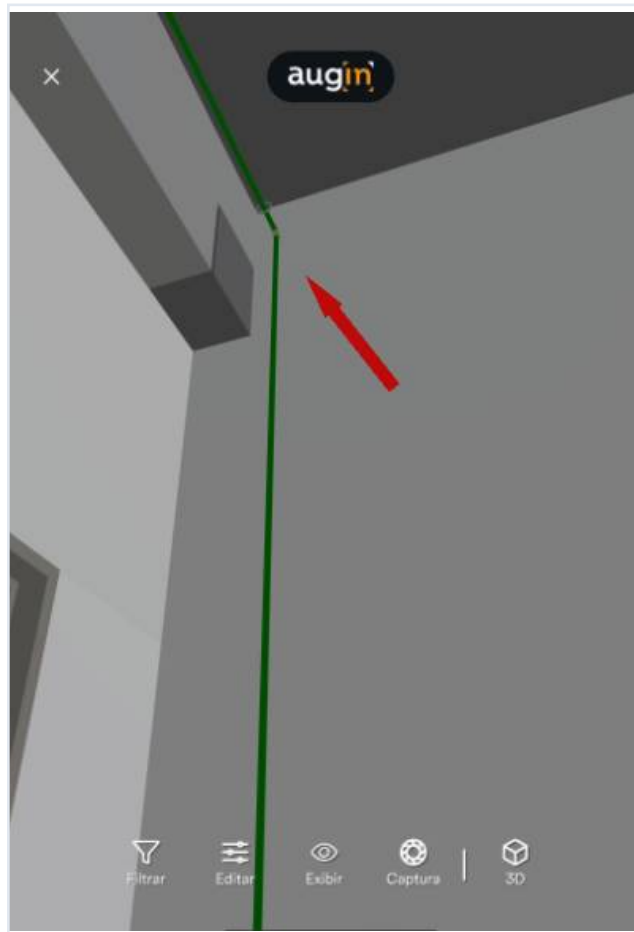
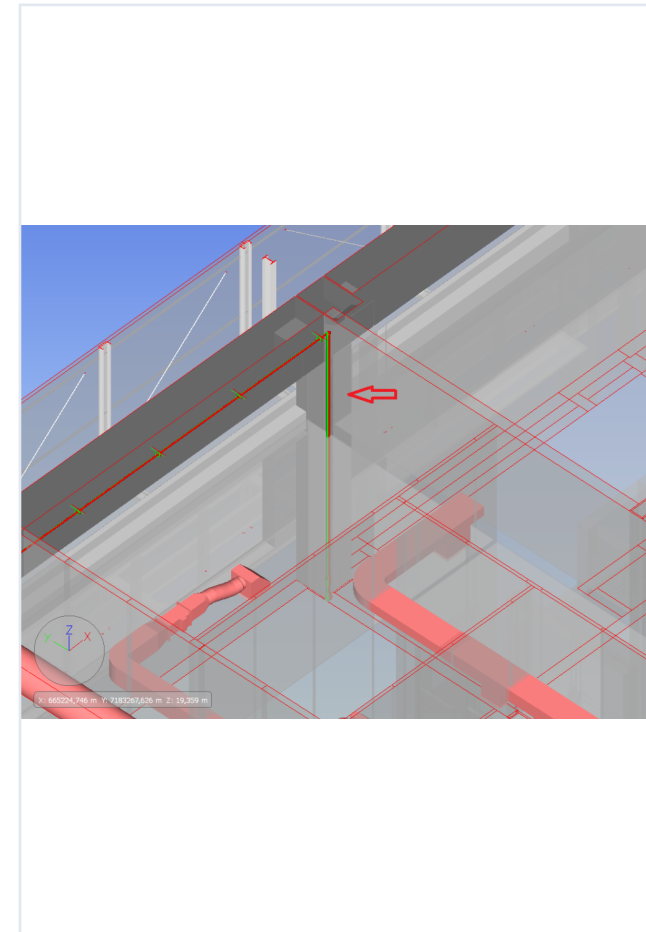
## Apontamento #225

Diretoria Produção - Projeto previa uma descida da tubulação de ar comprimido dentro da sala. Não foi executada a descida.

Não representado conforme execução

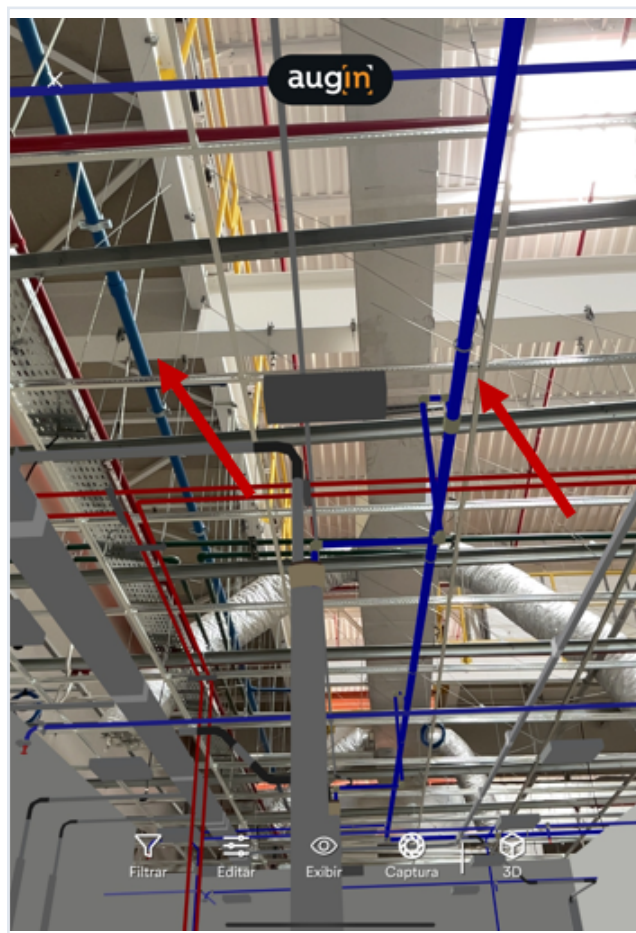
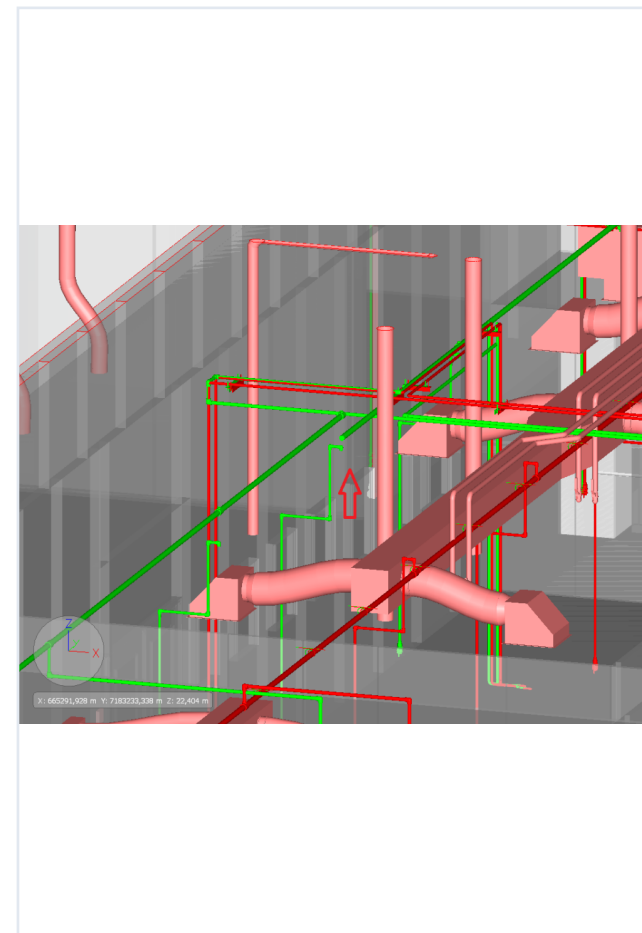
## Apontamento #101

Tubulação de ar comprimido deslocada

Não representado conforme execução
